**KONTROLA STANJA OBRAMBENIH NASIPA VODOTOKA
I. REDA PANONSKOG DIJELA REPUBLIKE HRVATSKE**

Diplomski rad

Bruno Mravlja

Zagreb, 2022.

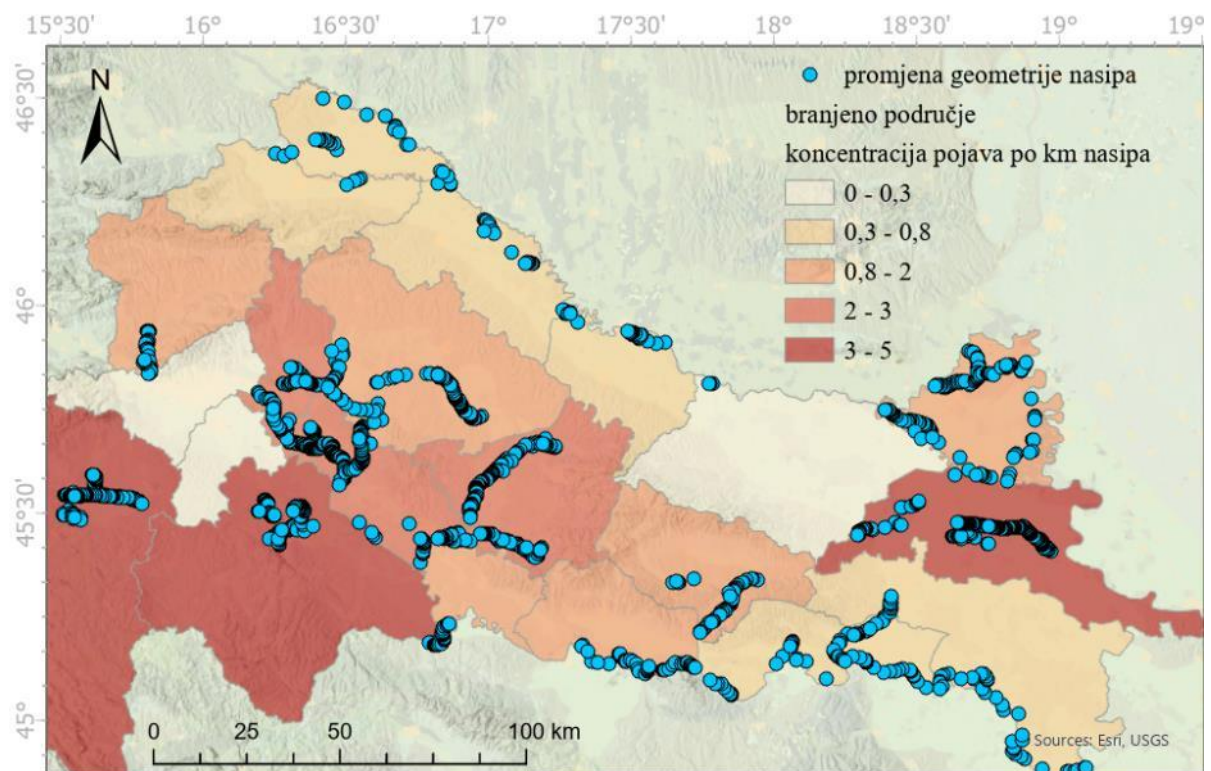
Slika 6.10 Karta lokacija i koncentracije indikatora hazarda koji se očituju promjenom geometrije nasipa

Podaci iz Excel baze podataka uneseni su zatim u GIS bazu podataka. Na sljedećim kartama prikazan je prostorni raspored pojava, razdijeljen po skupinama hazarda, kao i njihova koncentracija po branjenim područjima (broj pojava po km dužnom nasipa). Slika 6.10 prikazuje lokacije i koncentraciju pojava koje se očituju promjenom geometrije nasipa. Najmanja koncentracija pojava prisutna je na nasipima uz Dravu i donji to Save (<0,3 kom/km), dok su najveće koncentracije uz Dunav i gornje pritoke Save (>3 kom/km; BP slivova Banovina i Vuka). Slijeganje nasipa i temeljnog tla ističe se kao najbrojnija pojava registrirana tijekom 1579 opažanja. Ova pojava je daleko najčešća, ne samo unutar ove skupine, nego uopće (Tablica 6.2). S druge strane, pojava klizišta je najrjeđa u ovoj skupini (141).

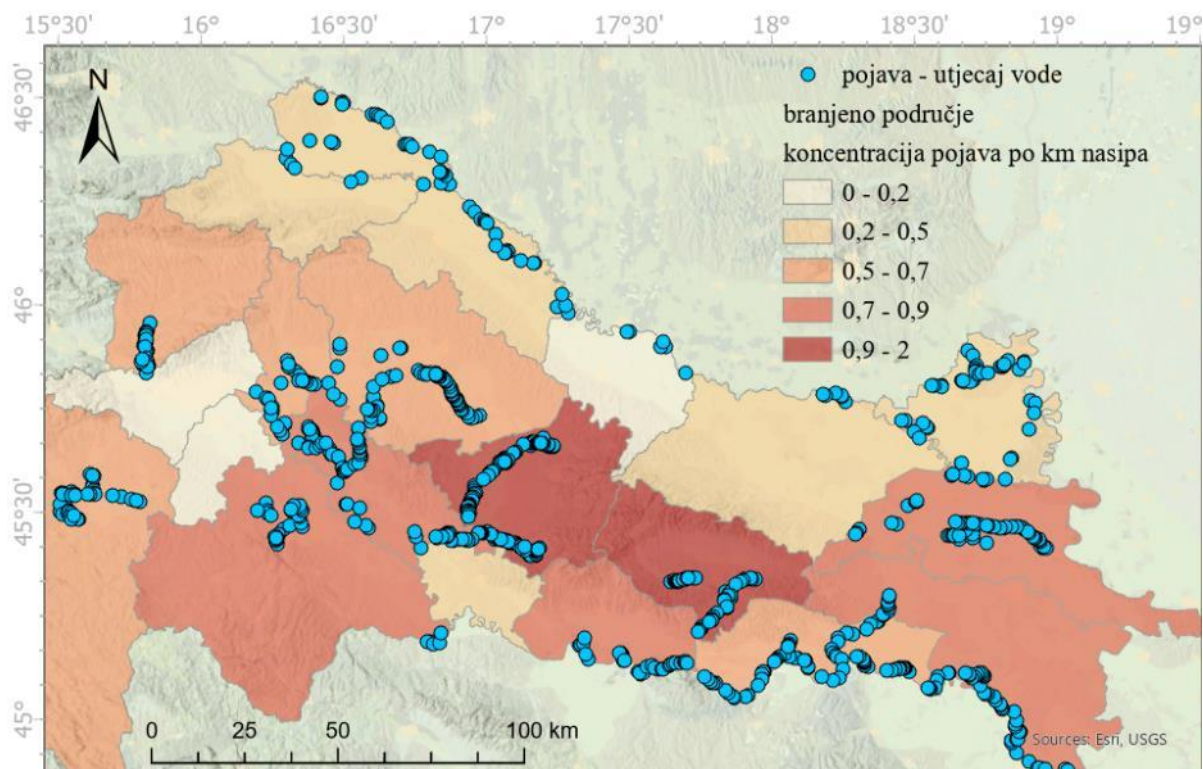
Slika 6.11 Karta lokacija i koncentracije indikatora hazarda uzrokovanih utjecajem vode

Slika 6.11 prikazuje lokacije i koncentraciju pojava uzrokovanih utjecajem vode. I ovdje je najmanja koncentracija pojava prisutna na nasipima uz Dravu (<0,2 kom/km), dok su najveće koncentracije vezane uz nasipe pritoka srednjeg toka Save (>0,9 kom/km; BP slivova Orljava-Londža i Ilova-Pakra). Meandriranje u inundaciji je sa 706 opažanja najčešća pojava ove skupine, dok je proboj nasipa jedina pojava koja nije opažena u cijelom istraživanju. Slika 6.12 prikazuje lokacije i koncentraciju pojava uzrokovanih utjecajem ekosustava. Najmanja koncentracija pojava je uz donji tok Save (<0,2 kom/km), a najveća

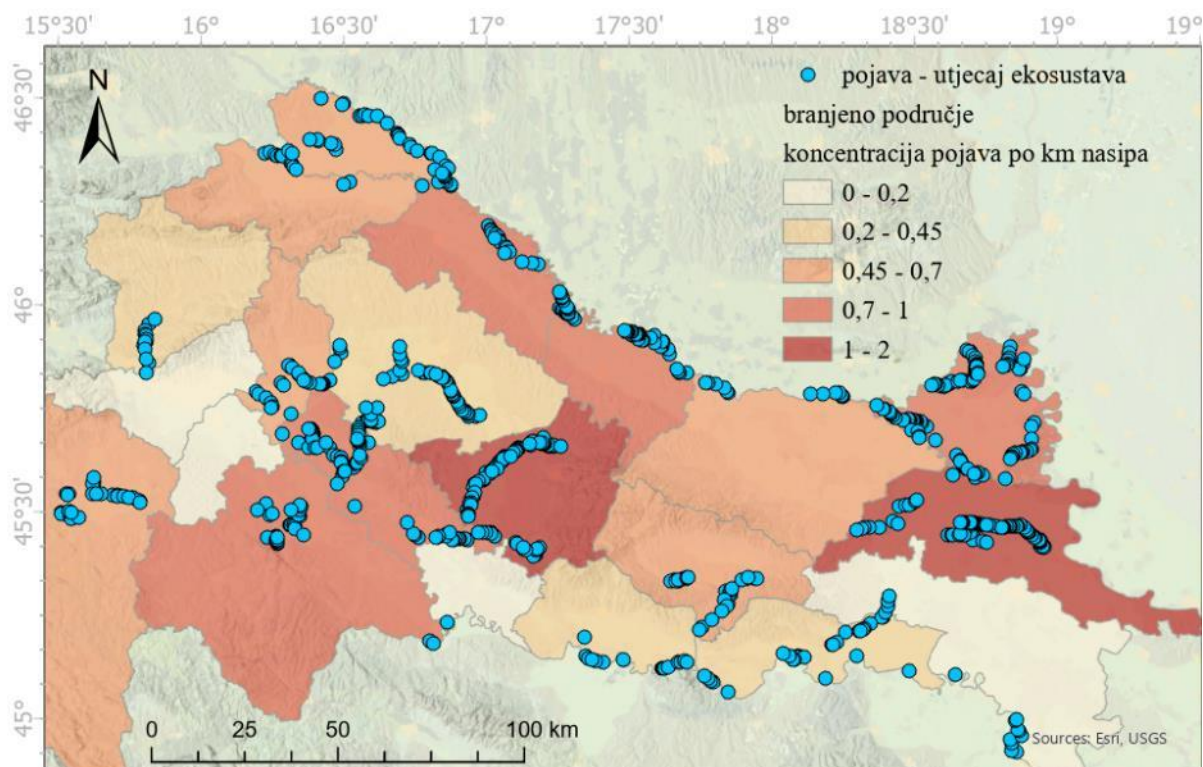
Slika 6.12 Karta lokacija i koncentracije indikatora hazarda uzrokovanih utjecajem ekosustava

uz nasipe Vuke i pritoka srednjeg toka Save (>1 kom/km; BP slivova Vuka i Ilova-Pakra). Destruktivno djelovanje vozila je s 509 opažanja najčešća pojava skupine.

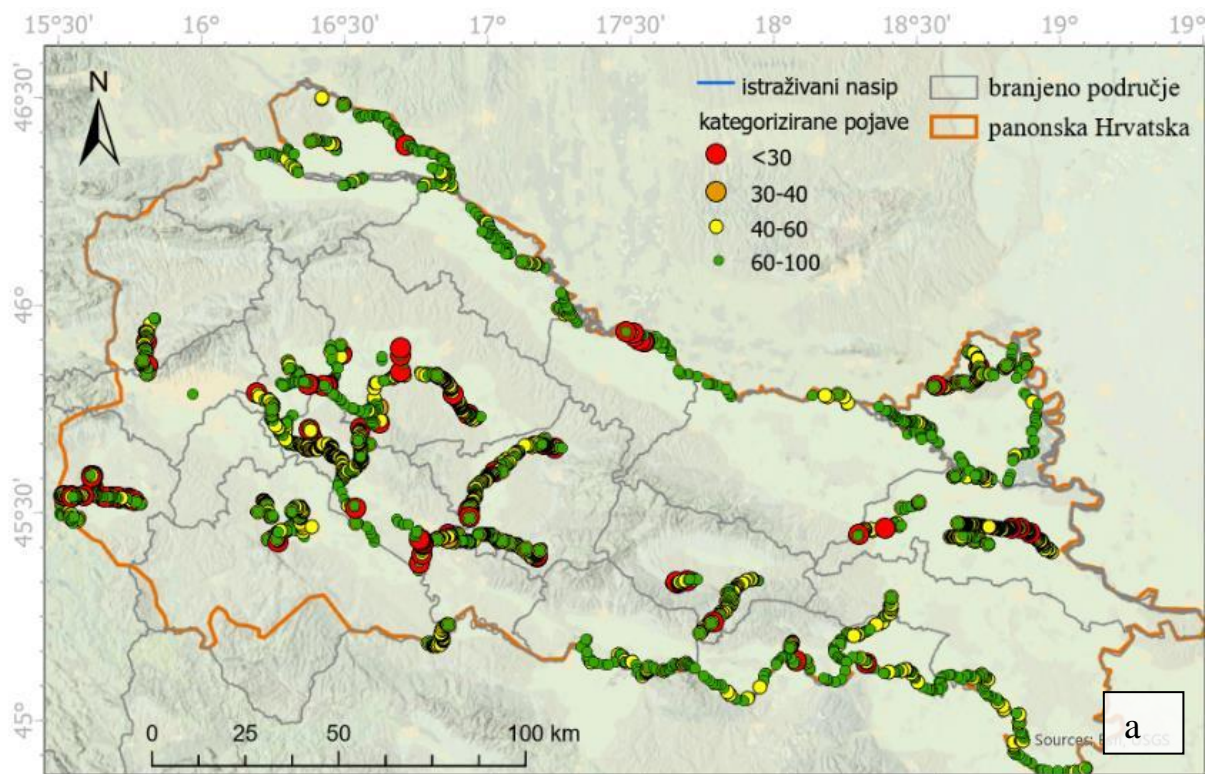
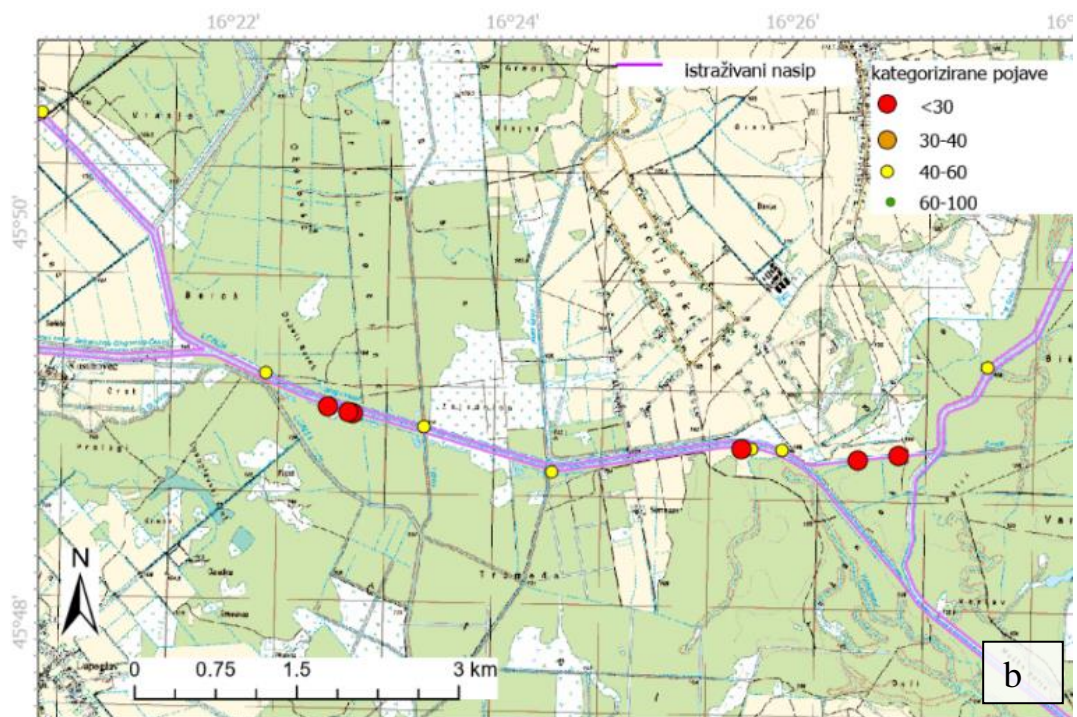
Slika 6.13 Karta kategoriziranih pojava: (a) istraživanog područja; (b) segmenta BP Česma-Glogovnica i Zelina-Lonja

Nakon prikupljanja podataka u GIS bazu podataka, provedena je kategorizacija. Kao što je opisano, opažene pojave su bodovane na način da ukazuju na jedno od tri moguća stanja nasipa – stabilan, uvjetno stabilan i nestabilan (obojano zelenom, žutom ili crvenom bojom). Konačno kategorizirana opažanja (njih 4813) prikazana su na Slici 6.13a. Radi bolje vizualizacije i planiranja istražnih radova, uvedena je narančasta boja. Interval koji obuhvaća žuta boja je velik i ovime se htjelo naglasiti kad pojava ukazuje na vrlo loš uvjetno stabilni nasip (30 – 40 bod.). Zbog velike gustoće točaka na karti, zasebnom slikom 6.13b prikazani su uvećani isječki.

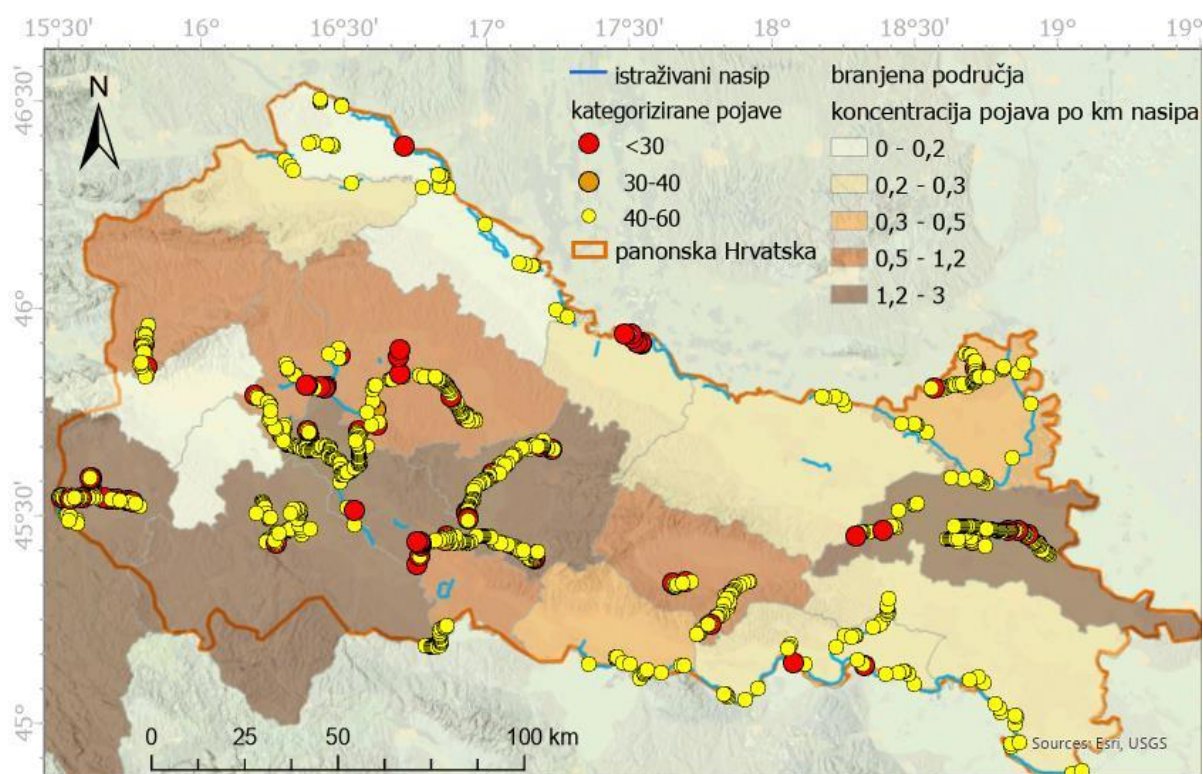
Na Slici 6.14 prikazana je karta lokacija i koncentracija pojava srednjeg i jakog utjecaja (njih 1785) na stanje nasipa (žute, narančaste i crvene točke po klasifikaciji). Koncentracije su izražene u broju pojava po kilometru, a uspoređena su branjena područja. Kao područja s najmanjom koncentracijom spomenutih pojava ističu se gornji tok i djelomice donji tok Drave i donji tok Save ($<0,3$ kom/km). Najveća koncentracija (>1 kom/km) javlja se u blizini Dunava te pritoka gornjeg toka Save.

Slika 6.14 Karta lokacija i koncentracije pojava srednjeg i jakog utjecaja; i rezultirajućih dionica uvjetno stabilnih i nestabilnih nasipa

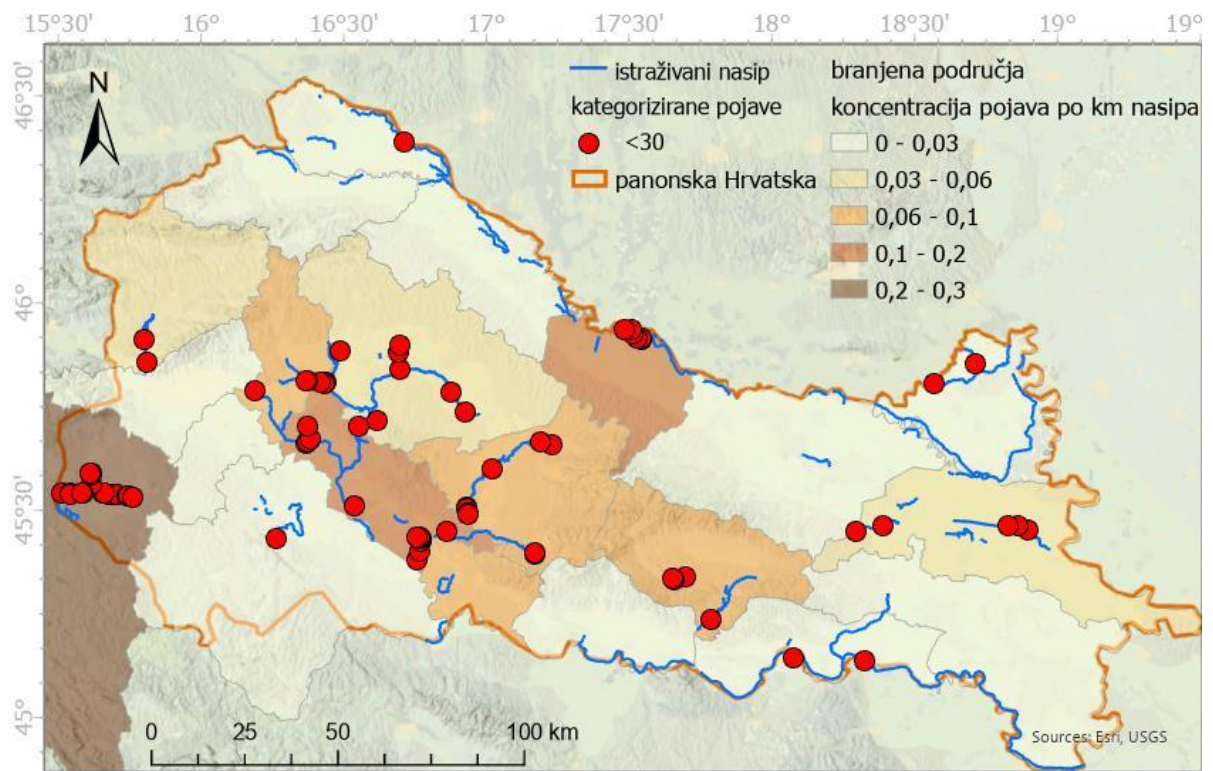
Zabilježeno je 143 pojava jakog utjecaja (crveno po kategorizaciji) koje uzrokuju nestabilno stanje nasipa. Malo je pojava koje su kategorizirane kao takve, samo 3 pojave su jača duboka klizišta, jači destruktivni radovi ili prelijevanje preko nasipa. Njihove lokacije i koncentracija po branjenim područjima prikazani su na Slici 6.15. Kao što je vidljivo, koncentracije u većini BP-a kreću se do $0,03$ kom/km, a izražene koncentracije prisutne su u BP sliva Kupe te djelomično BP sliva Županijski kanal i Lonja-Trebež. Sve prikazane karte su izrađene prostornim analizama u GIS-u.

Slika 6.15 Karta lokacija i koncentracije pojava jakog utjecaja i rezultirajućih dionica nestabilnih nasipa
