**UZROCI KVAROVA DUBINSKE OPREME NA EKSPLOATACIJSKIM
BUŠOTINAMA KOJE SU OPREMLJENE DUBINSKIM KLIPNIM SISALJKAMA**

Diplomski rad

Ivan Čagalj
N395

Zagreb, 2022.

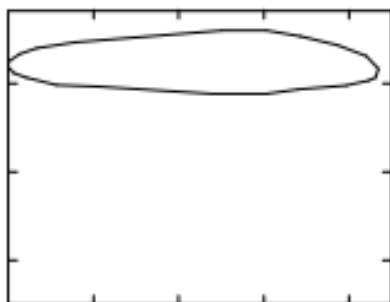
Simultano propuštanje putujućeg i mirujućeg ventila rezultira sporim rastom opterećenja tijekom kretanja klipa prema gore. Propuštanje je intenzitetom malo, a opterećenje polirane šipke u tom trenutku doseže maksimalnu vrijednost. Na dinamogramu, čiji primjer je prikazan na Slici 3-18, vidljiva je zaobljenost u njegovom gornjem lijevom i desnom kutu (Hua i Xunming, 2014).

Slika 3-18. Dinamogram s prikazom utjecaja simultanog propuštanja putujućeg i mirujućeg ventila (Hua i Xunming, 2014)

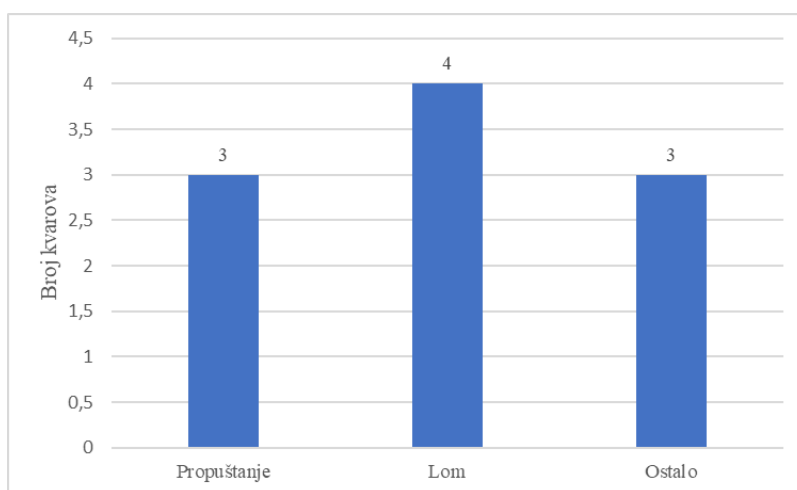
Slika 4-28. Raspodjela različitih tipova oštećenja na komponentama dubinske proizvodne opreme, sustava za prinudno podizanje kapljevine pomoću dubinskih klipnih sisaljki, na naftno-plinskom polju X, za horizontalne bušotine (INA d.d., 2022)

Na Slici 4-28, vidljivo je kako je lom najzastupljeniji tip oštećenja koji je doveo do kvara dubinske proizvodne opreme s 40% zastupljenosti, u ukupnom broju kvarova dubinske proizvodne opreme, kod horizontalnih bušotina naftno-plinskog polja X. Svi lomovi na spomenutim horizontalnim bušotinama odnose se na oštećenja klipnih šipki.

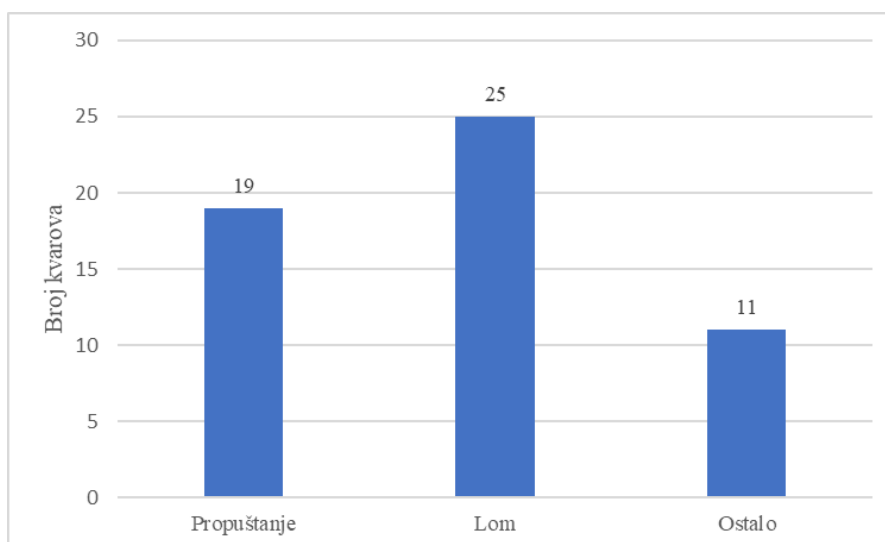
Slika 4-32. Raspodjela različitih tipova oštećenja na komponentama dubinske proizvodne opreme, sustava za prinudno podizanje kapljevine pomoću dubinskih klipnih sisaljki, na naftno-plinskom polju X, za koso usmjerene bušotine (INA d.d., 2022)

Na Slici 4-32 vidljivo je da je lom najzastupljenija posljedica kvarova dubinske opreme s udjelom od 45%, u ukupnom broju kvarova, za koso usmjerene bušotine na naftno-plinskom polju X koje su opremljene dubinskim klipnim sisaljka.

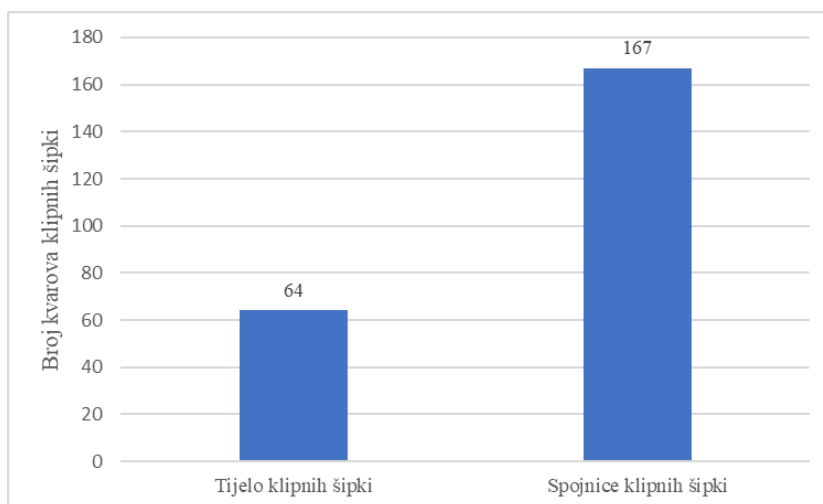
Slika 4-35. Raspodjela ukupno zabilježenih oštećenja klipnih šipki u vertikalnim bušotinama, na naftno-plinskom polju X, opremljenih dubinskom klipnom sisaljkom, s obzirom na dio klipne šipke zahvaćen oštećenjem (INA d.d., 2022)

Na Slici 4-35 vidljivo je da su spojnice dio klipnih šipki s većim brojem kvarova kod vertikalnih bušotina, opremljenih sustavom za prinudno podizanje kapljevine dubinskim klipnim sisaljka, na naftno-plinskom polju X i zauzimaju udio od 72% u ukupnom broju kvarova klipnih šipki. Na Slici 4-36 prikazana je zastupljenost uzroka kvarova dubinske proizvodne opreme za vertikalne bušotine.

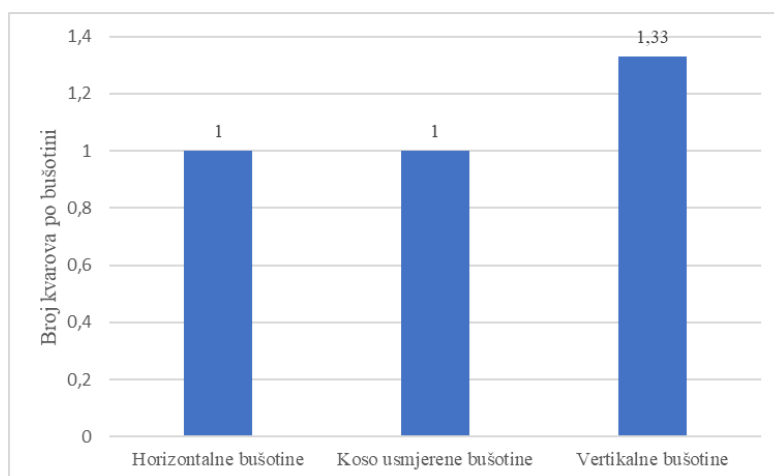
Slika 4-41. Prosječan broj kvarova nastalih uslijed korozije po bušotini, opremljenoj sustavom za prinudno podizanje kapljevine pomoću dubinske klipne sisaljke, s obzirom na njenu konstrukciju (INA d.d., 2022)

Na Slici 4-41 vidljivo je kako je prosječan broj kvarova povezanih s korozijom, na naftno-plinskom polju X, najveći u vertikalnim bušotinama, ali i da trend bilježi zanemariva odstupanja za bušotine različitih tipova konstrukcije. Na Slici 4-42 prikazano je kretanje prosječnog broja kvarova uzrokovanih habanjem, po bušotini, za bušotine određenog tipa konstrukcije.

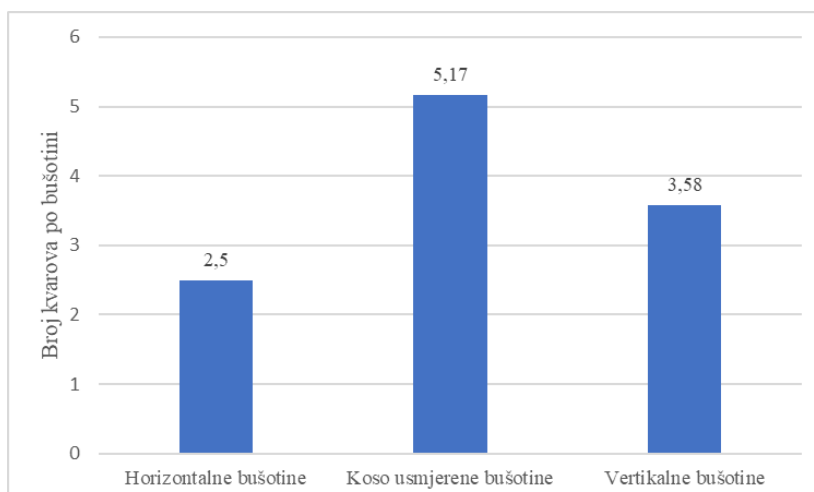
Slika 4-42. Prosječan broj kvarova nastalih uslijed habanja po bušotini, opremljenoj sustavom za prinudno podizanje kapljevine pomoću dubinske klipne sisaljke, s obzirom na njenu konstrukciju (INA d.d., 2022)

Na Slici 4-42 vidljivo je da se uvjerljivo najveći broj kvarova dubinske proizvodne opreme povezanih s habanjem, na naftno-plinskom polju X, javlja u koso usmjerenim bušotinama. Učestalost javljanja kvarova tog tipa izraženo je veća kod koso usmjerenih bušotina u usporedbi s bušotinama ostalih tipova konstrukcije. Na Slici 4-43 prikazano je kretanje prosječnog broja kvarova dubinske proizvodne opreme, po bušotini, uzrokovanih djelovanjem ostalih uzroka kvarova, za prikazane tipove konstrukcije bušotina.
