**KONTROLA STANJA OBRAMBENIH NASIPA VODOTOKA  
I. REDA PANONSKOG DIJELA REPUBLIKE HRVATSKE**

Diplomski rad

Bruno Mravlja

Zagreb, 2022.

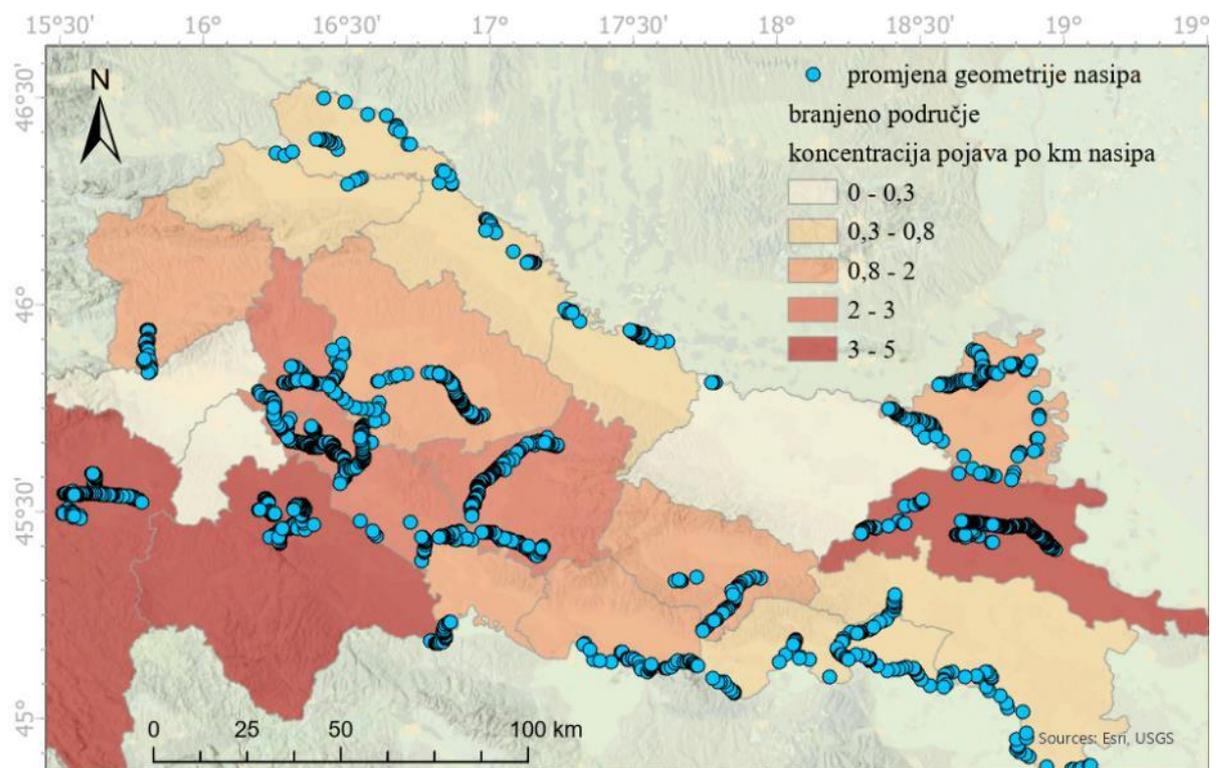
Slika 6.10 Karta lokacija i koncentracije indikatora hazarda koji se očituju promjenom geometrije nasipa

Podaci iz Excel baze podataka uneseni su zatim u GIS bazu podataka. Na sljedećim kartama prikazan je prostorni raspored pojava, razdijeljen po skupinama hazarda, kao i njihova koncentracija po branjenim područjima (broj pojava po km dužnom nasipa). Slika 6.10 prikazuje lokacije i koncentraciju pojava koje se očituju promjenom geometrije nasipa. Najmanja koncentracija pojava prisutna je na nasipima uz Dravu i donji to Save ( $<0,3$  kom/km), dok su najveće koncentracije uz Dunav i gornje pritoke Save ( $>3$  kom/km; BP slivova Banovina i Vuka). Slijeganje nasipa i temeljnog tla ističe se kao najbrojnija pojava registrirana tijekom 1579 opažanja. Ova pojava je daleko najčešća, ne samo unutar ove skupine, nego uopće (Tablica 6.2). S druge strane, pojava klizišta je najrjeđa u ovoj skupini (141).

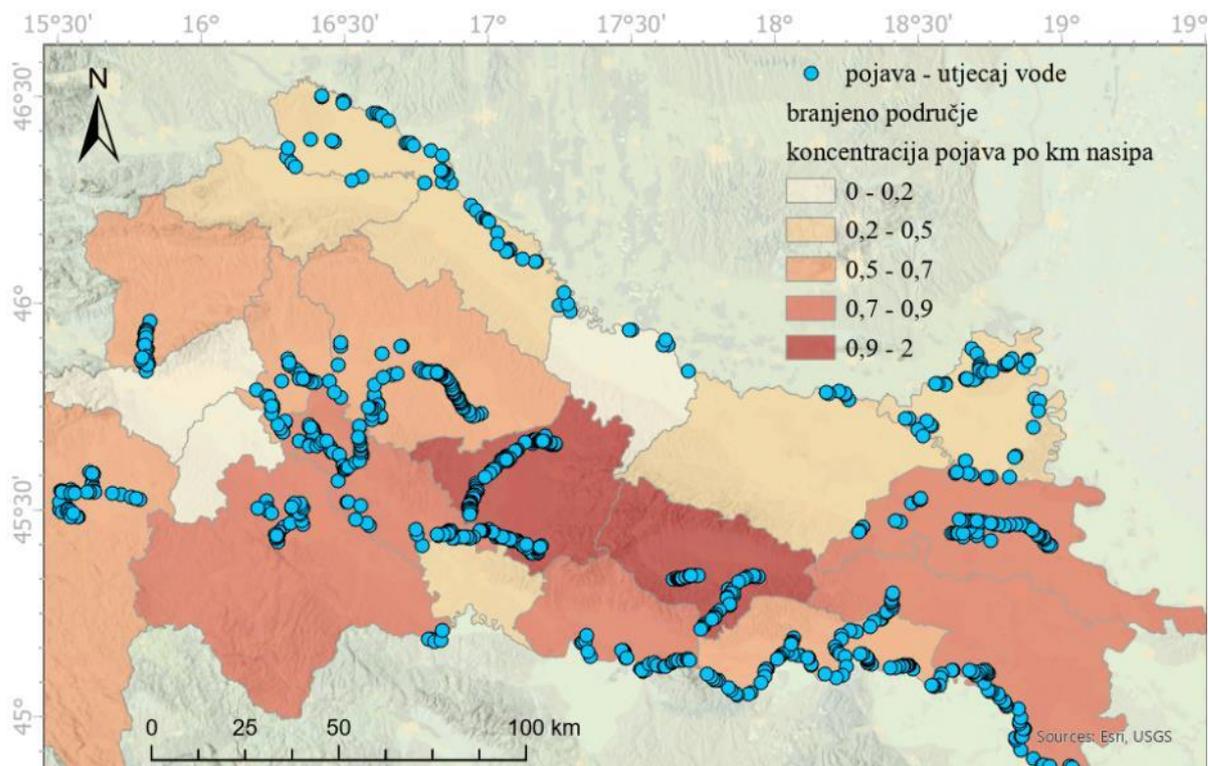
Slika 6.11 Karta lokacija i koncentracije indikatora hazarda uzrokovanih utjecajem vode

Slika 6.11 prikazuje lokacije i koncentraciju pojava uzrokovanih utjecajem vode. I ovdje je najmanja koncentracija pojava prisutna na nasipima uz Dravu ( $<0,2$  kom/km), dok su najveće koncentracije vezane uz nasipe pritoka srednjeg toka Save ( $>0,9$  kom/km; BP slivova Orljava-Londža i Ilova-Pakra). Meandriranje u inundaciji je sa 706 opažanja najčešća pojava ove skupine, dok je proboj nasipa jedina pojava koja nije opažena u cijelom istraživanju. Slika 6.12 prikazuje lokacije i koncentraciju pojava uzrokovanih utjecajem ekosustava. Najmanja koncentracija pojava je uz donji tok Save ( $<0,2$  kom/km), a najveća

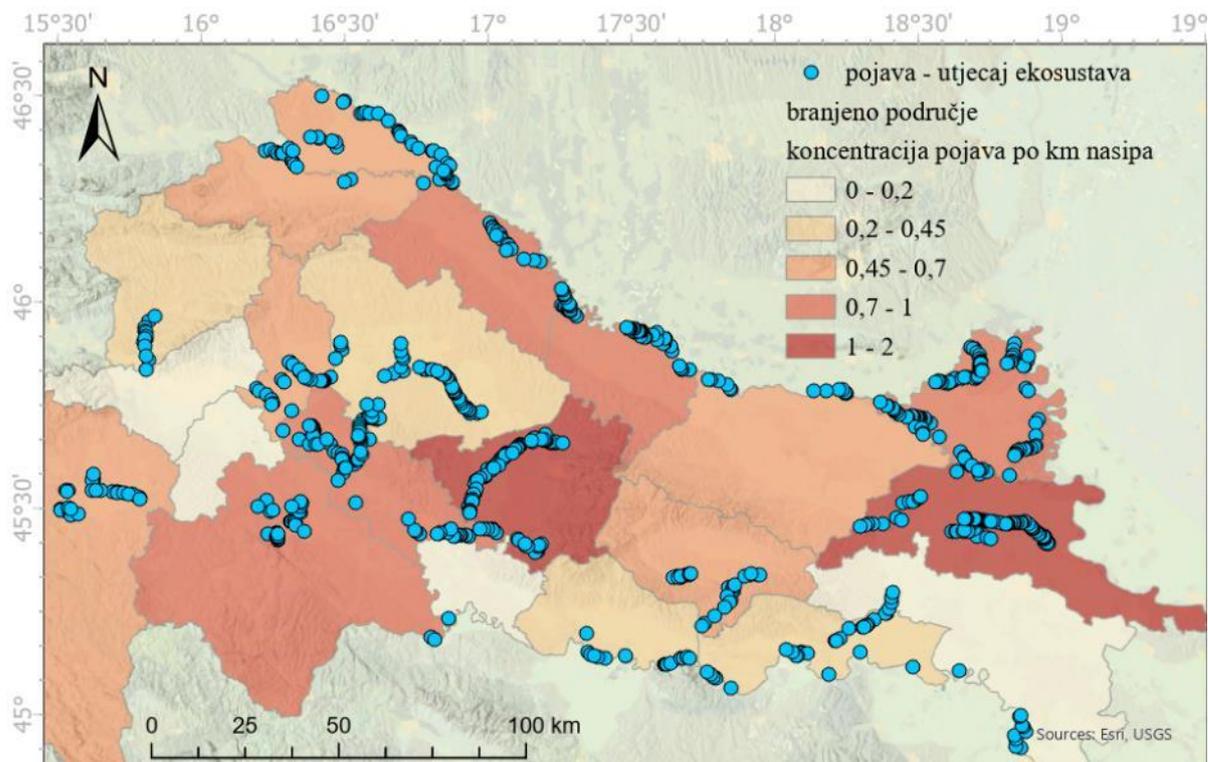
Slika 6.12 Karta lokacija i koncentracije indikatora hazarda uzrokovanih utjecajem ekosustava

uz nasipe Vuke i pritoka srednjeg toka Save (>1 kom/km; BP slivova Vuka i Ilova-Pakra). Destruktivno djelovanje vozila je s 509 opažanja najčešća pojava skupine.

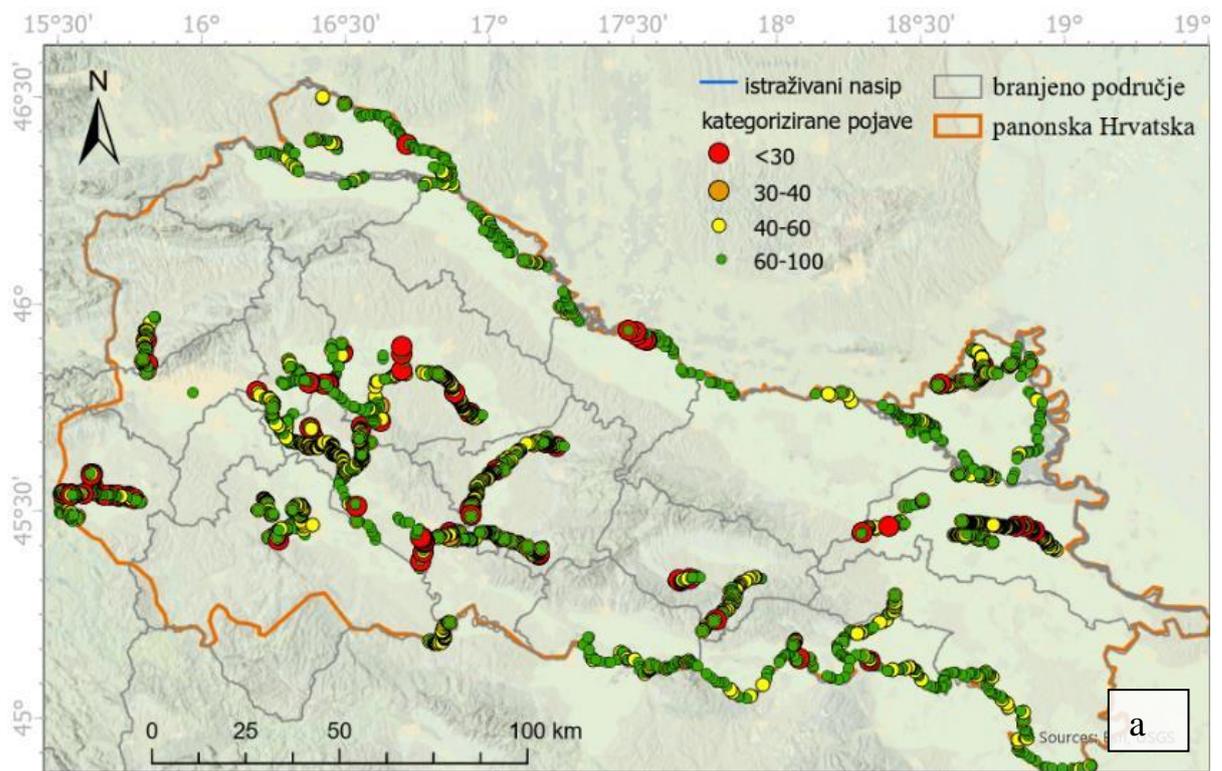
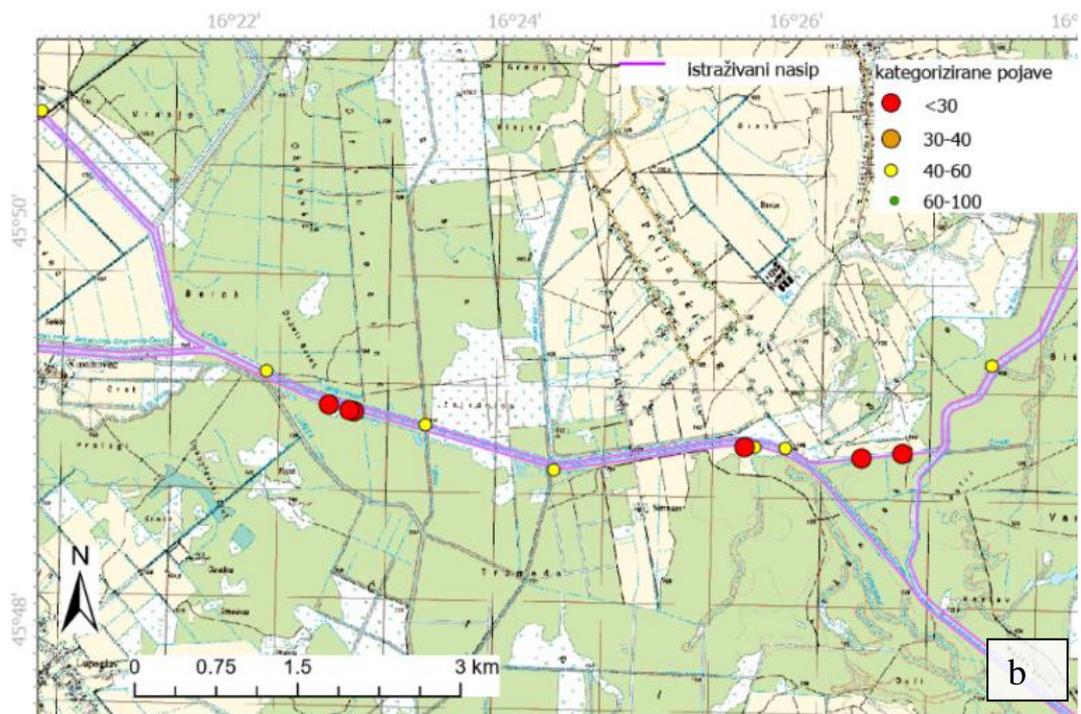
Slika 6.13 Karta kategoriziranih pojava: (a) istraživanog područja; (b) segmenta BP Česma-Glogovnica i Zelina-Lonja

Nakon prikupljanja podataka u GIS bazu podataka, provedena je kategorizacija. Kao što je opisano, opažene pojave su bodovane na način da ukazuju na jedno od tri moguća stanja nasipa – stabilan, uvjetno stabilan i nestabilan (obojano zelenom, žutom ili crvenom bojom). Konačno kategorizirana opažanja (njih 4813) prikazana su na Slici 6.13a. Radi bolje vizualizacije i planiranja istražnih radova, uvedena je narančasta boja. Interval koji obuhvaća žuta boja je velik i ovime se htjelo naglasiti kad pojava ukazuje na vrlo loš uvjetno stabilni nasip (30 – 40 bod.). Zbog velike gustoće točaka na karti, zasebnom slikom 6.13b prikazani su uvećani isječci.

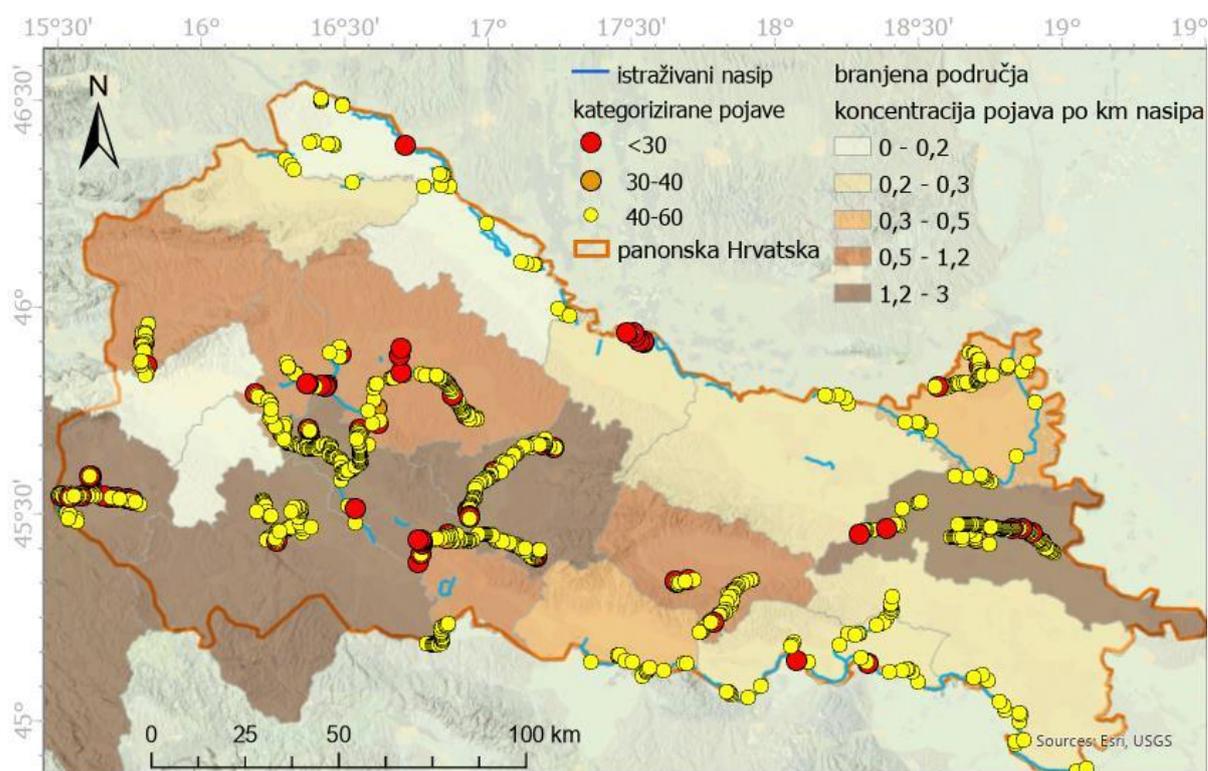
Na Slici 6.14 prikazana je karta lokacija i koncentracija pojava srednjeg i jakog utjecaja (njih 1785) na stanje nasipa (žute, narančaste i crvene točke po klasifikaciji). Koncentracije su izražene u broju pojava po kilometru, a uspoređena su branjena područja. Kao područja s najmanjom koncentracijom spomenutih pojava ističu se gornji tok i djelomice donji tok Drave i donji tok Save ( $<0,3$  kom/km). Najveća koncentracija ( $>1$  kom/km) javlja se u blizini Dunava te pritoka gornjeg toka Save.

Slika 6.14 Karta lokacija i koncentracije pojava srednjeg i jakog utjecaja; i rezultirajućih dionica uvjetno stabilnih i nestabilnih nasipa

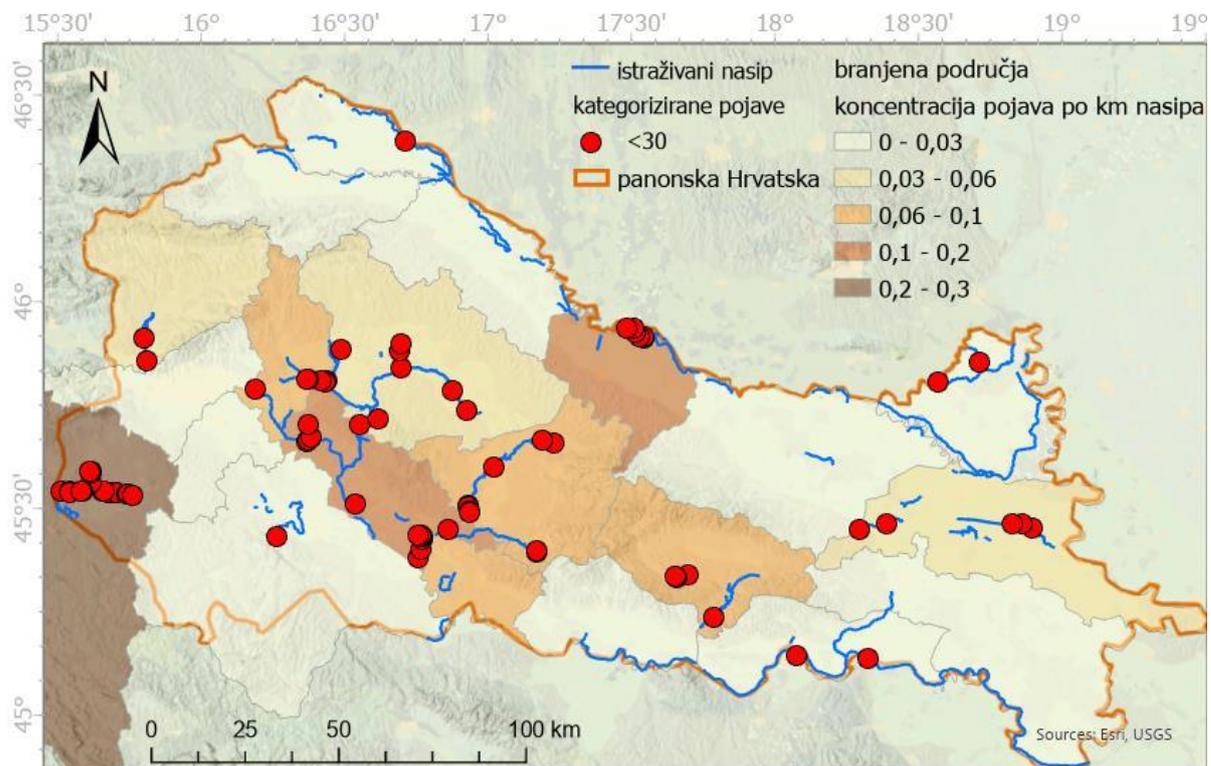
Zabilježeno je 143 pojava jakog utjecaja (crveno po kategorizaciji) koje uzrokuju nestabilno stanje nasipa. Malo je pojava koje su kategorizirane kao takve, samo 3 pojave su jača duboka klizišta, jači destruktivni radovi ili prelijevanje preko nasipa. Njihove lokacije i koncentracija po branjenim područjima prikazani su na Slici 6.15. Kao što je vidljivo, koncentracije u većini BP-a kreću se do 0,03 kom/km, a izražene koncentracije prisutne su u BP sliva Kupe te djelomično BP sliva Županijski kanal i Lonja-Trebež. Sve prikazane karte su izrađene prostornim analizama u GIS-u.

Slika 6.15 Karta lokacija i koncentracije pojava jakog utjecaja i rezultirajućih dionica nestabilnih nasipa
