**KONTROLA STANJA OBRAMBENIH NASIPA VODOTOKA
I. REDA PANONSKOG DIJELA REPUBLIKE HRVATSKE**

Diplomski rad

Bruno Mravlja

Zagreb, 2022.

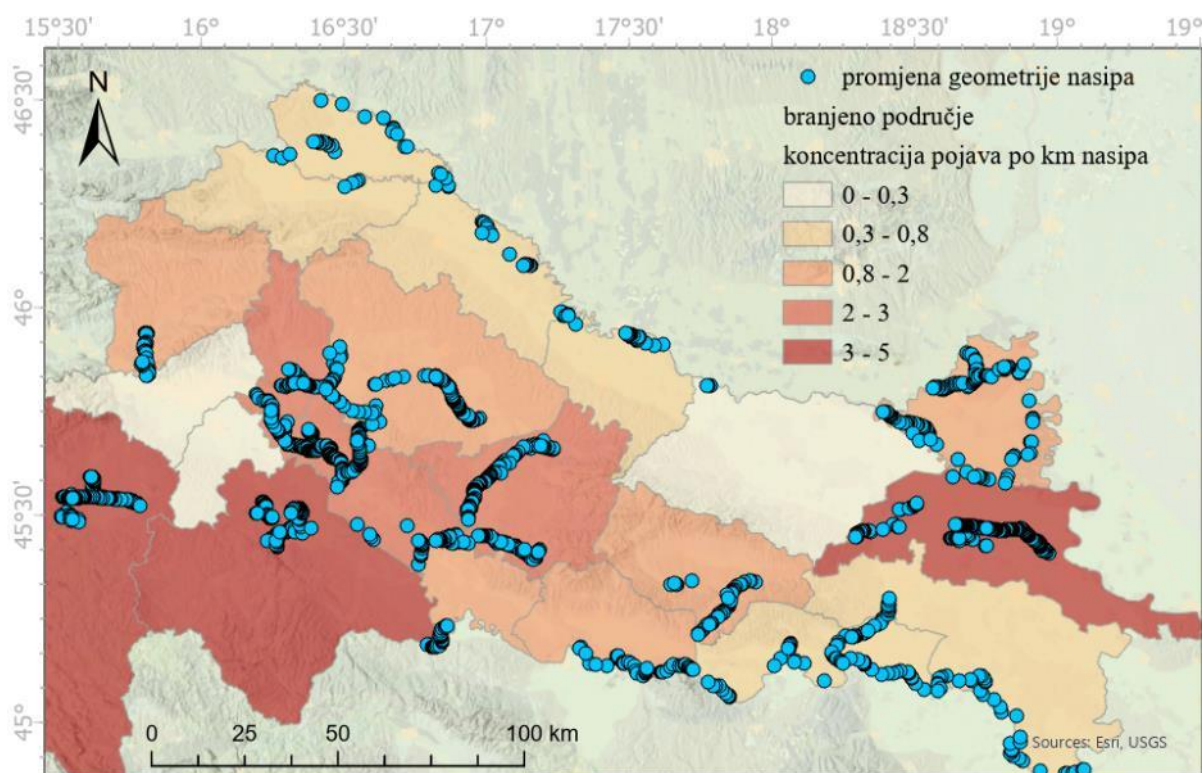
Slika 6.10 Karta lokacija i koncentracije indikatora hazarda koji se očituju promjenom geometrije nasipa

Podaci iz Excel baze podataka uneseni su zatim u GIS bazu podataka. Na sljedećim kartama prikazan je prostorni raspored pojava, razdijeljen po skupinama hazarda, kao i njihova koncentracija po branjenim područjima (broj pojava po km dužnom nasipa). Slika 6.10 prikazuje lokacije i koncentraciju pojava koje se očituju promjenom geometrije nasipa. Najmanja koncentracija pojava prisutna je na nasipima uz Dravu i donji to Save (<0,3 kom/km), dok su najveće koncentracije uz Dunav i gornje pritoke Save (>3 kom/km; BP slivova Banovina i Vuka). Slijeganje nasipa i temeljnog tla ističe se kao najbrojnija pojava registrirana tijekom 1579 opažanja. Ova pojava je daleko najčešća, ne samo unutar ove skupine, nego uopće (Tablica 6.2). S druge strane, pojava klizišta je najrjeđa u ovoj skupini (141).
