ANALIZA AKCIDENATA U NAFTNOJ INDUSTRIJI

Diplomski rad

Ivan Baudoin

Zagreb, 2022.

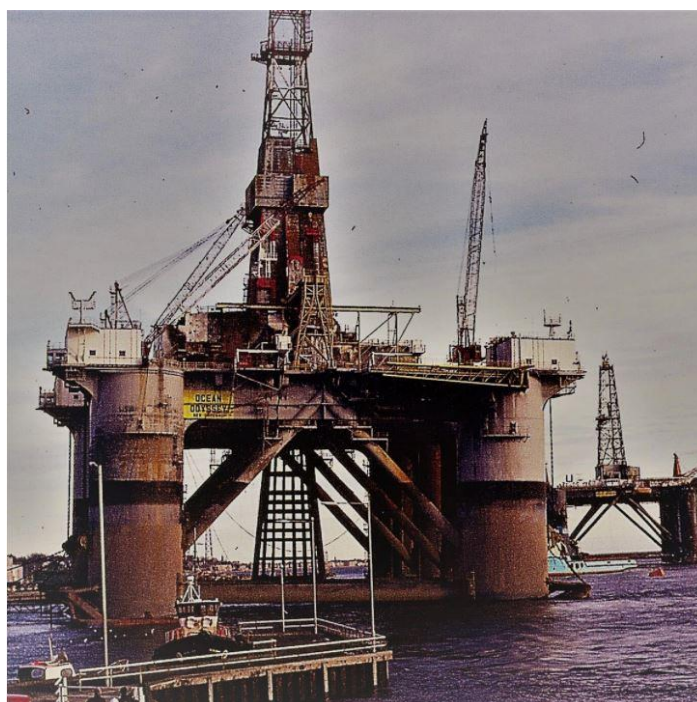
Slika 4-2. Platforma *Ocean Odyssey* prije nesreće (Archer Knight, 2020).

Glavni razlog erupcije bilo je otkazivanje opreme na ušću bušotine na dnu mora. Dvojica članova posade, zadužena za praćenje snimki podmorskih nadzornih kamera koje prate opremu, uključujući i preventerski sklop, istaknuli su kvar rezervnog elektromotora koji je pokretao hidraulički sustav preventera. Također, prstenasti preventer bio je oštećen i nije radio već dva dana prije erupcije, iako je ARCO opovrgavao takve optužbe i tvrdio da je tlak na preventerskom sklopu bio dovoljan za zaustavljanje dotoka. Nakon uklanjanja platforme s lokacije i provedenog postupka napuštanja bušotine, zaključci istrage upozorili su na neispravnost voda za gušenje bušotine (IRC Risk and Safety 2009).

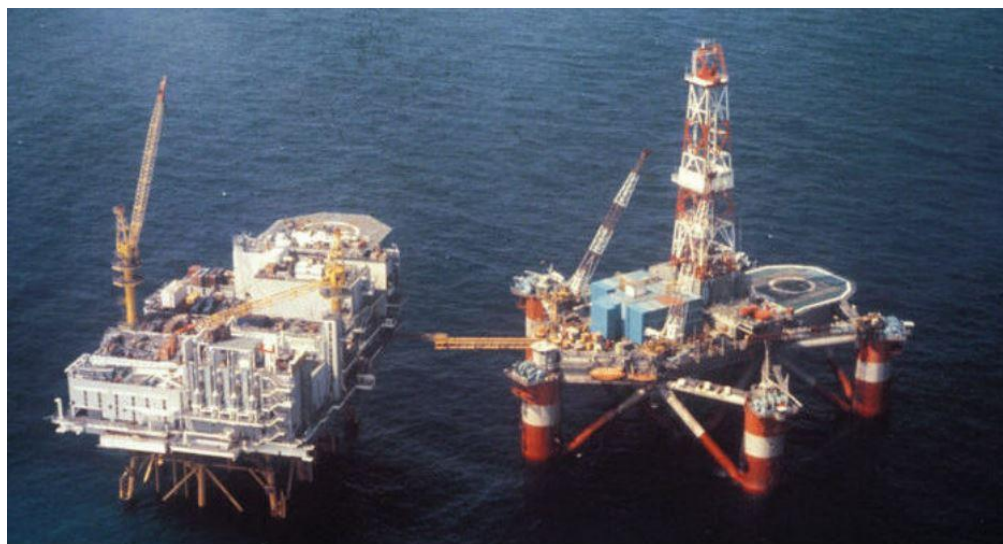
Slika 5-1. Platforme Edda 2-7C i Alexander L. Kielland (Safety4sea, 2019).

Rezultati istrage koju je provelo norveško državno povjerenstvo u ožujku 1980. godine, otkrili su oštećenje na dvostrukom kutnom zavaru na jednom od donjih poprečnih nosača. Zbog toga se odvojio i slomio vertikalni potporni stup. Popucalo je 5 od 6 užadi za sidrenje, odnosno, jedino preostalo uže zadržavalo je potpuno prevrtanje platforme. U 18 i 53 puklo je i posljednje uže i platforma se prevrnula. Od četiri brodice za spašavanje samo je jedna uspješno spuštena u more. Na slici 5-2 prikazani su ključni dijelovi platforme koji su zakazali i koji su inicijalno zatajili. Na poprečnom nosaču D6 izrađen je otvor kružnog presjeka radi postavljanja hidrofona promjera 325 mm i stijenke debljine 26 mm. Hidrofon je važna komponenta na odobalnim postrojenjima u Sjevernom moru jer prepoznaje promjene smjerova i jačine valova, što je vrlo bitno na tom području s ekstremnim i promjenjivim vremenskim uvjetima (slika 5-2) (Almar-Naess i dr., 1982).

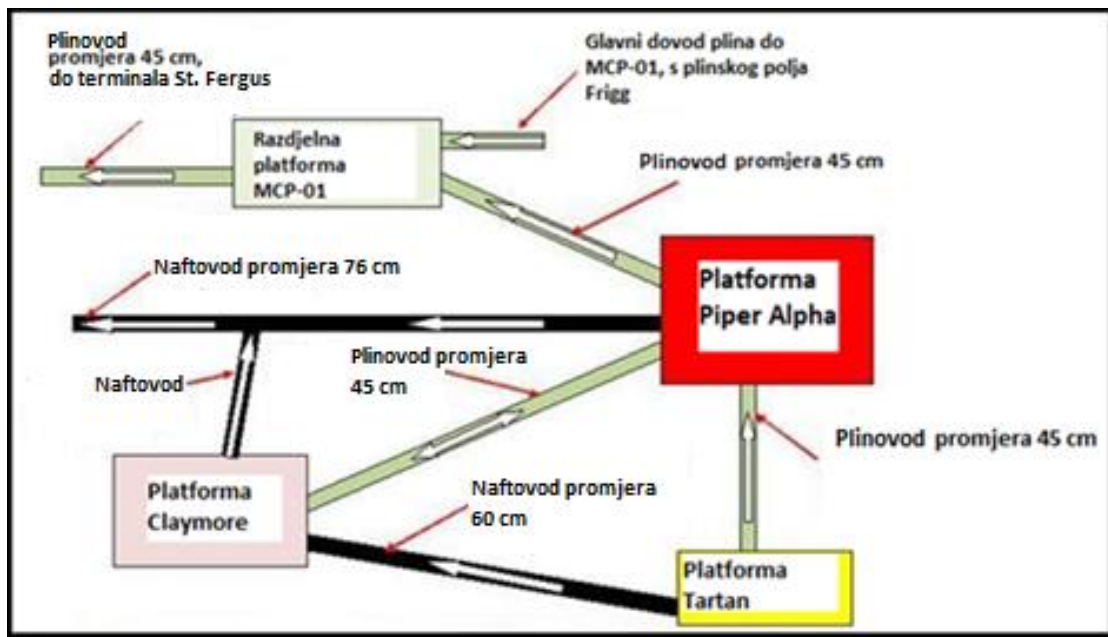
pumpa B je zakazala. Radnici nisu bili upućeni u stvarno stanje i vjerovali su da se otprema može nastaviti uklanjanjem električne izolacije i ponovnim pokretanjem pumpe A. Nedugo nakon što je pumpa A ponovno pokrenuta, počelo je ispuštanje ugljikovodične pare pri visokom tlaku. Parni oblak naišao je na izvor zapaljenja, što je izazvalo eksploziju (Fabig, n.d.).

Slika 5-3. Prostorni raspored platforme *Piper Alpha*, ostalih povezanih platformi i cjevovoda (The Mechanical Engineer, 2011).

Svjedoci događaja čuli su šištanje, nakon kojeg je slijedila eksplozija od čije su siline radnici u kontrolnoj sobi bačeni na pod. U tom je trenutku većina radnika bila izvan radne smjene. Prvotna eksplozija u području Modula C (kompresorska jedinica) na platformi *Piper Alpha* izazvala je oštećenja opreme Modula B (sustav za separaciju nafte). Slijedila je i druga eksplozija, a oko 22 sata i 20 minuta počeo je propuštati visokotlačni plinovod, pod mjerodavnosti Texaca, koji je povezivao platformu *Tartan Alpha* s platformom *Piper Alpha* (slika 5-3). Nova eksplozija dogodila se u 22 i 50. U eksploziji je uništena i brodica za spašavanje poslana s broda *Sandhaven* koji je bio u neposrednoj blizini. Poginula su dva člana posade, a šestorica su spašena iz mora. U 23 i 20 oštećen je plinovod prema platformi *Claymore*, nakon čega je počelo i urušavanje strukture platforme *Piper Alpha*. Stambeni dio platforme, predviđen za smještaj radnika, na kojem je u tom trenutku bio najmanje 81 radnik, skliznuo je u more. Ujutro 7. srpnja platforma je bila potopljena na dubinu 140 m. Plamen

Komunikacija između platformi izgubljena je već nakon prve eksplozije. Premda dekompresija spojnih plinovoda ne bi bila dostatna za izbjegavanje nesreće, zatvaranje naftovoda vjerojatno bi rezultiralo pozitivnim učinkom. No, transport nafte otpretnim naftovodom (duljine 206 km, promjera 760 mm) prema otoku *Flotta* nije bio prekinut ni jedan sat nakon prve eksplozije, jer blokadni ventil nije obavio svoju funkciju. Nafta s eksploatacijskih platformi *Tartan* i *Claymore* i dalje se otpremala prema oštećenom otpretnom naftovodu što je izazvalo velik požar i izravno utjecalo na puknuće susjednih plinovoda (The Mechanical Engineer, 2018).

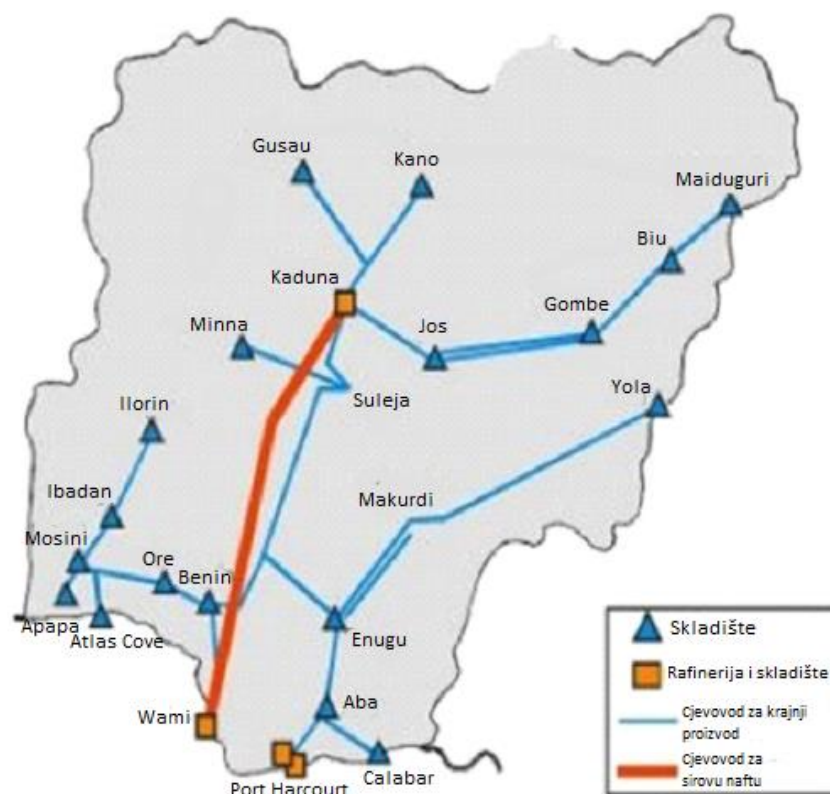
Nadzemni naftovod vanjskog promjera 400 mm i duljine 650 km povezivao je rafinerije nafte u gradovima Warri i Kaduna (slika 6-1). Prema riječima odgovornih osoba kompanije vlasnika naftovoda, nesreću je uzrokovalo korištenje iskrećih alata u zoni opasnosti. Bez obzira na bogatstvo Nigerije naftom, godine loše vladavine i korupcije izazvale su manjak raspoložive nafte, što je uzrokovalo visoke cijene nafte na crnom tržištu i velik broj ilegalnih priključaka na naftovode. Plinovodi su i česta meta prosvjednika koji su sabotirali naftovode zahtijevajući od vlade pomoć građanima (Olu-Adeyemi, 2020).

Slika 6-1. Prostorni raspored naftovoda na području Nigerije (Olu-Adeyemi, 2020).

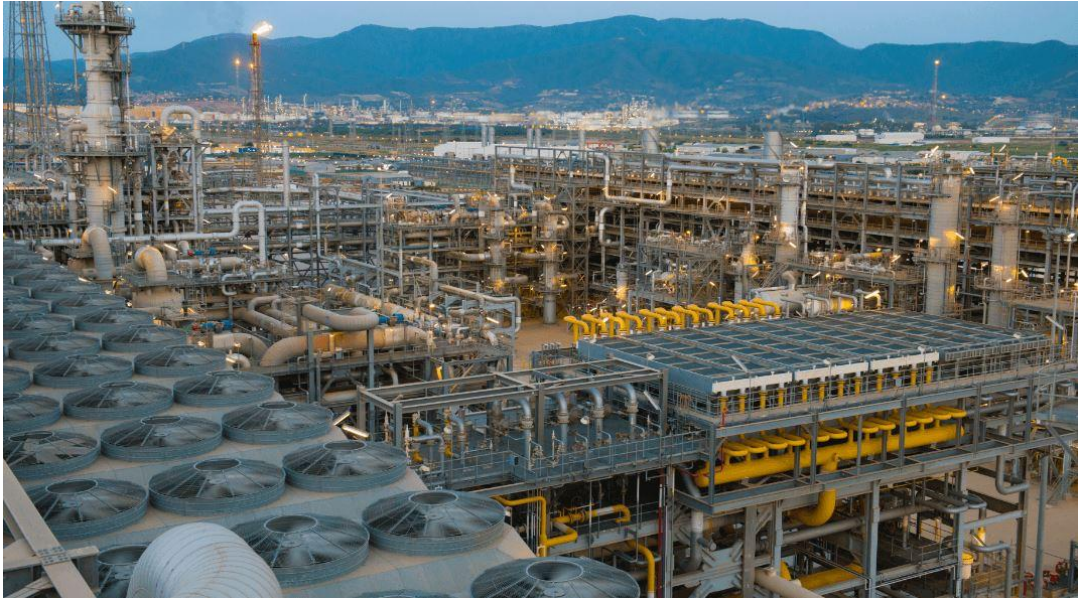
Samo postrojenje ima 6 jedinica za ukapljivanje. Jedinice 10, 20, 30 i 40 smještene su na zapadnom dijelu postrojenja, a jedinice 5P i 6P na njegovu istočnom dijelu. Izgled postrojenja prikazan je na slici 8-1. Predviđeni kapacitet jedinica 10, 20, 30 i 40 je oko $1,1 \times 10^9$ m³ plina na godinu. Jedinice 5P i 6P su veće s predviđenim kapacitetom od oko $1,64 \times 10^9$ m³ na godinu. U trenutku akcidenta postrojenje za ukapljivanje prirodnog plina bilo je u redovitom režimu rada. Nije se događalo ništa neobično, što su i potvrdila četiri operatera zadužena za jedinicu 40. No, oko 18 sati i 40 minuta jedan od operatera uočava veliko povećanje tlaka u kotlu jedinice 40, što je aktiviralo sigurnosni ventil. Zbog nastanka eksplozivne atmosfere, ubrzo se događa i prva eksplozija na jedinici 40. Slijedila je druga, veća eksplozija. Vatra se brzo proširila oko jedinica 40, 30 i 20 (Ouddai i dr., 2012).

Slika 8-1. Izgled postrojenja za ukapljivanje i uplinjavanje prirodnog plina (LNGPrime, 2021).

Budući da su gotovo svi podaci s postrojenja uništeni u požaru, službeno izvješće *Sonatracha* oslanja se na izjave svjedoka i nalaze provedenog inspeksijskog nadzora. Rezultati istrage prepoznali su oštećenje na cjevovodu za transport UPP-a kao glavni razlog akcidenta. Istražitelji su ustvrdili mogućnost da se nesreća dogodila zbog neispravnosti hladnjaka jedinice 40. Dogodilo se ili ispuštanje prirodnog plina ili rashladnog sredstva,
