**UZROCI KVAROVA DUBINSKE OPREME NA EKSPLOATACIJSKIM
BUŠOTINAMA KOJE SU OPREMLJENE DUBINSKIM KLIPNIM SISALJKAMA**

Diplomski rad

Ivan Čagalj
N395

Zagreb, 2022.

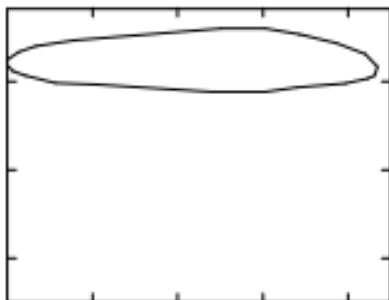
Slika 3-18. Dinamogram s prikazom utjecaja simultanog propuštanja putujućeg i mirujućeg ventila (Hua i Xunming, 2014)

Simultano propuštanje putujućeg i mirujućeg ventila rezultira sporim rastom opterećenja tijekom kretanja klipa prema gore. Propuštanje je intenzitetom malo, a opterećenje polirane šipke u tom trenutku doseže maksimalnu vrijednost. Na dinamogramu, čiji primjer je prikazan na Slici 3-18, vidljiva je zaobljenost u njegovom gornjem lijevom i desnom kutu (Hua i Xunming, 2014).

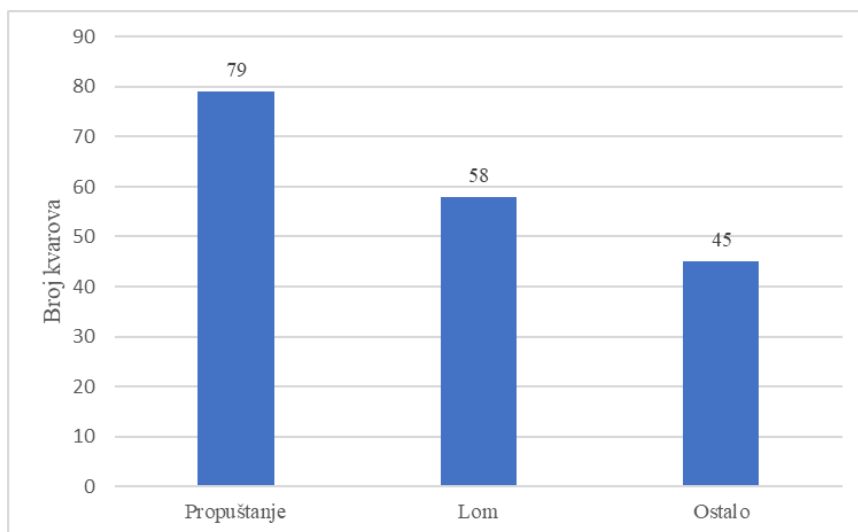
Slika 4-12. Raspodjela različitih tipova oštećenja na komponentama dubinske proizvodne opreme, sustava za prinudno podizanje kapljevine pomoću dubinskih klipnih sisaljki, na naftno-plinskom polju X, za bušotine dubine do 2000 m (INA d.d., 2022)

Na Slici 4-12 vidljivo je kako je propuštanje najzastupljenija posljedica kvarova opreme, za bušotine dubine do 2000 m, s 43% zastupljenosti u ukupnom broju oštećenja dubinske proizvodne opreme na bušotinama. Ovaj tip kvara uglavnom se povezuje s uzlaznim cijevima i sidrenim pakerom.

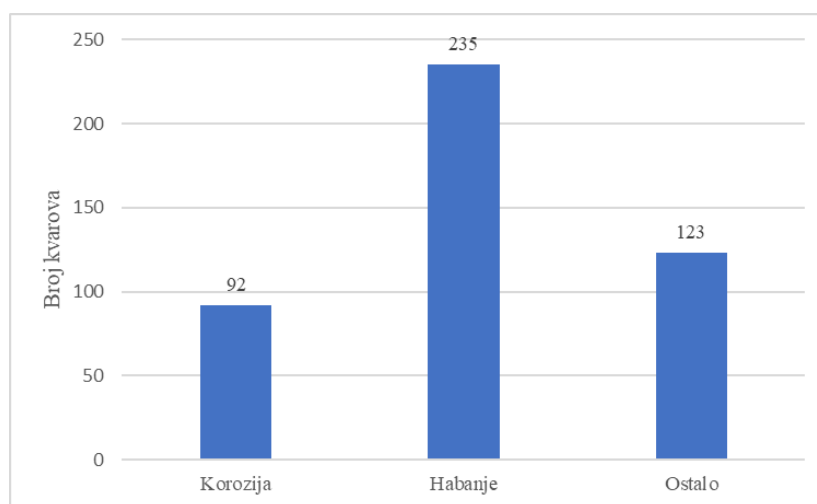
Slika 4-14. Uzroci kvarova dubinske proizvodne opreme, sustava za prinudno podizanje kapljevine pomoću dubinskih klipnih sisaljki, za bušotine dubine od 2000 do 2500 m, na naftno-plinskom polju X (INA d.d., 2022)

Na Slici 4-14 vidljivo je kako je habanje dominantan uzrok kvarova dubinske opreme s 52% zastupljenosti u ukupnom broju kvarova za bušotine dubine od 2000 do 2500 m.

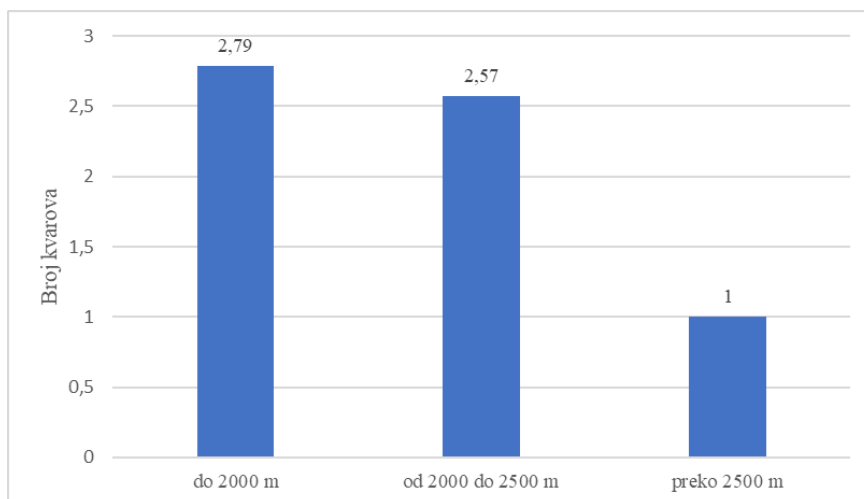
Slika 4-19. Prosječan broj kvarova niza uzlaznih cijevi po bušotini, opremljenoj sustavom za prinudno podizanje kapljevine pomoću dubinske klipne sisaljke, s obzirom na njenu dubinu (INA d.d., 2022)

Na Slici 4-19 vidljivo je kako je najveća učestalost kvarova uzlaznih cijevi, na naftno-plinskom polju X, nastala u bušotinama dubine do 2000 m i smanjuje se s povećanjem njihove dubine. Na Slici 4-20 prikazani su analogni podaci za klipne šipke.

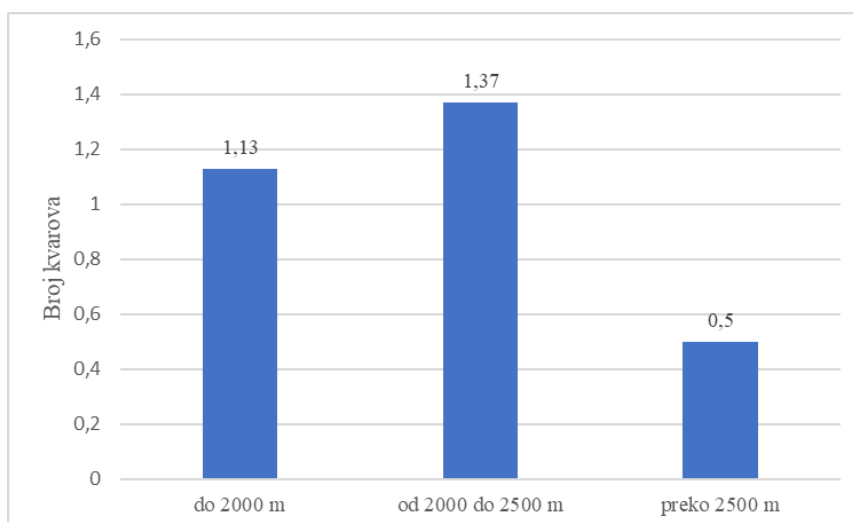
Slika 4-22. Prosječan broj kvarova nastalih uslijed korozije po bušotini, opremljenoj sustavom za prinudno podizanje kapljevine pomoću dubinske klipne sisaljke, s obzirom na njenu dubinu (INA d.d., 2022)

Na Slici 4-22 vidljivo je kako se najveći broj kvarova dubinske opreme uzrokovanih korozijom, na naftno-plinskom polju X, javlja u bušotinama dubine od 2000 do 2500 m i

kako se njihov broj naglo smanjuje pri porastu dubine iznad 2500 m. Na Slici 4-23 prikazano je analogno kretanje za kvarove dubinske proizvodne opreme uzrokovane habanjem.

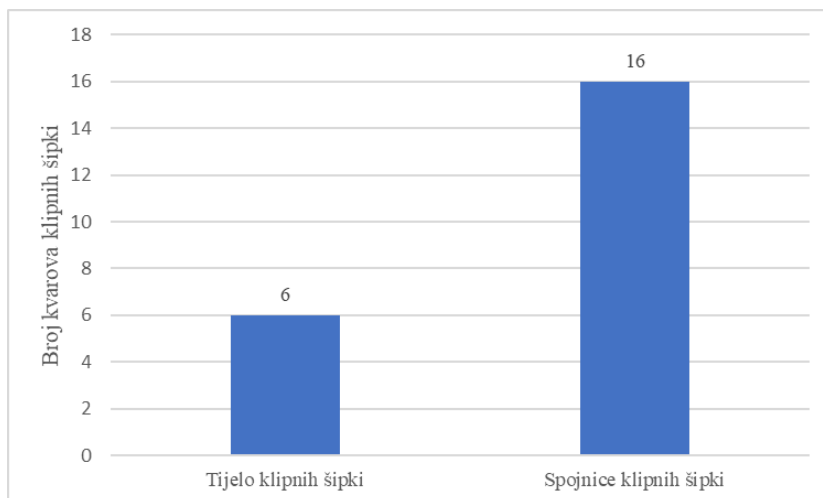
Slika 4-30. Raspodjela ukupno zabilježenih oštećenja klipnih šipki u koso usmjerenim bušotinama, na naftno-plinskom polju X, opremljenih dubinskom klipnom sisaljkom, s obzirom na dio klipne šipke zahvaćen oštećenjem (INA d.d., 2022)

Na Slici 4-30 vidljivo je da su spojnice klipnih šipki dio dubinske opreme, sustava za prinudno podizanje kapljevine dubinskim klipnim sisaljka, s većim brojem kvarova te zauzimaju udio od 73% u ukupnom broju kvarova klipnih šipki u koso usmjerenim bušotinama na naftno-plinskom polju X. Na Slici 4-31 prikazana je zastupljenost uzroka kvarova dubinske proizvodne opreme za koso usmjerene bušotine.

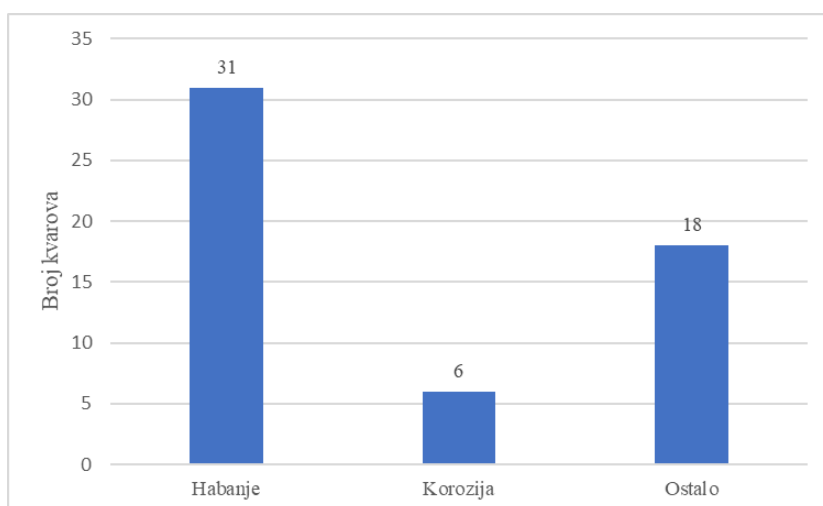
Slika 4-31. Uzroci kvarova dubinske proizvodne opreme, sustava za prinudno podizanje kapljevine pomoću dubinskih klipnih sisaljki, za koso usmjerene bušotine, na naftno-plinskom polju X (INA d.d., 2022)

Na Slici 4-31 vidljivo je da je habanje najzastupljeniji uzrok kvarova dubinske opreme s 56% udjela, u ukupnom broju kvarova, kod koso usmjerenih bušotina na naftno-plinskom polju X. Na Slici 4-32 prikazana je zastupljenost tipova oštećenja dubinske proizvodne opreme za koso usmjerene bušotine.

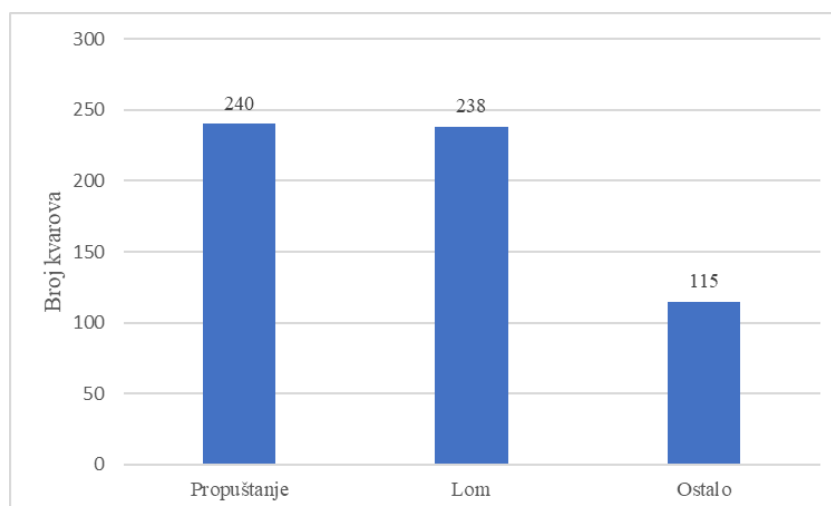
Slika 4-37. Raspodjela različitih tipova oštećenja na komponentama dubinske proizvodne opreme, sustava za prinudno podizanje kapljevine pomoću dubinskih klipnih sisaljki, na naftno-plinskom polju X, za vertikalne bušotine (INA d.d., 2022)

Na Slici 4-37 vidljivo je da je propuštanje najzastupljenija posljedica kvarova dubinske proizvodne opreme s 40% zastupljenosti u ukupnom broju kvarova te opreme, za vertikalne bušotine, na naftno-plinskom polju X.
