**UZROCI KVAROVA DUBINSKE OPREME NA EKSPLOATACIJSKIM
BUŠOTINAMA KOJE SU OPREMLJENE DUBINSKIM KLIPNIM SISALJKAMA**

Diplomski rad

Ivan Čagalj

CAUSES OF DOWNHOLE EQUIPMENT FAILURES IN PRODUCTION WELLS EQUIPPED WITH A
SUCKER ROD PUMPING SYSTEM

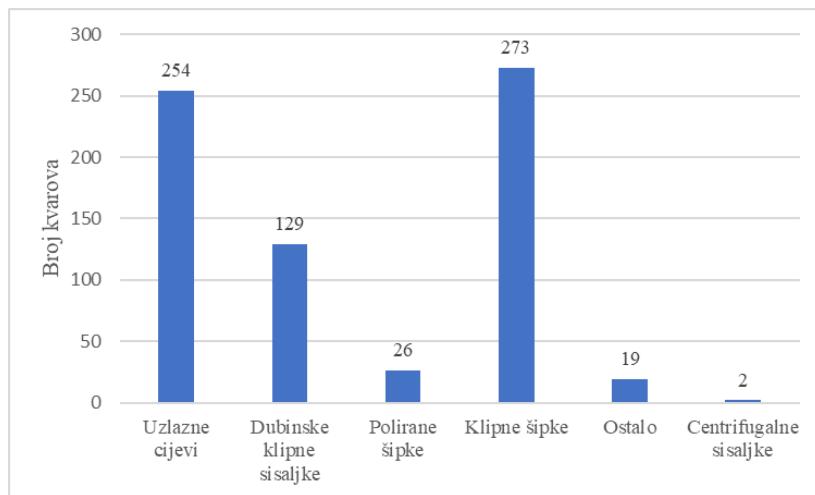
Slika 4-6. Raspodjela kvarova koji su uzrokovali remontne radove na naftno-plinskom polju X s obzirom na pojedine komponente proizvodne opreme (INA d.d.,2022)

Na Slici 4-6 vidljivo je da su klipne šipke dio dubinske opreme s najvećim zabilježenim brojem kvarova u razmatranom desetogodišnjem periodu tj. 39% svih kvarova na ovom naftno-plinskom polju odnosi se na niz klipnih šipki. Druga po zastupljenosti komponenta proizvodne opreme je niz uzlaznih cijevi (tubing) s udjelom od 36% kvarova, a zatim slijede klipne sisaljke s nešto više od 18% kvarova koji su povlačili za sobom potrebu za obavljanjem remontnih radova na tim bušotinama.

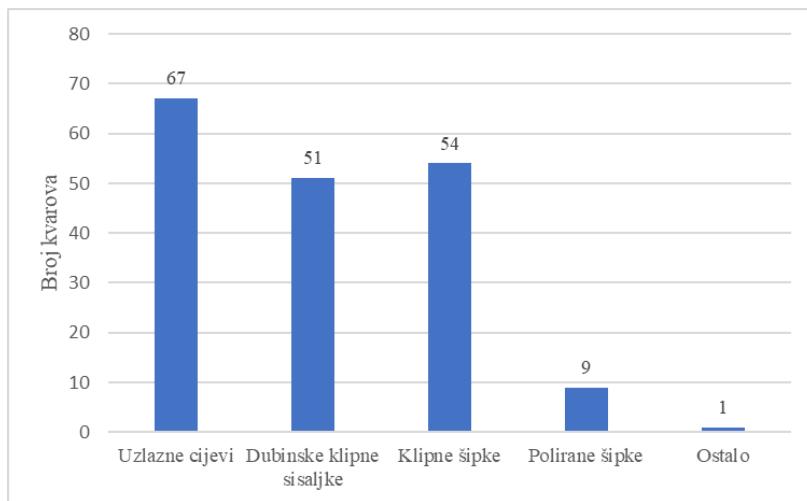
Slika 4-10. Raspodjela ukupno zabilježenih kvarova na komponentama dubinske proizvodne opreme, sustava za prinudno podizanje kapljevine pomoću dubinskih klipnih sisaljki, na naftno-plinskom polju X, za bušotine dubine do 2000 m (INA d.d., 2022)

Na Slici 4-10 vidljivo je kako su uzlazne cijevi komponenta dubinske opreme s najvećim zabilježenim brojem kvarova, kod bušotina dubine do 2000 m, te zauzimaju udio od 37% u ukupnom broju kvarova. Na Slici 4-11 prikazana je raspodjela kvarova po njihovim uzrocima za bušotine dubine do 2000 m na naftno-plinskom polju X.

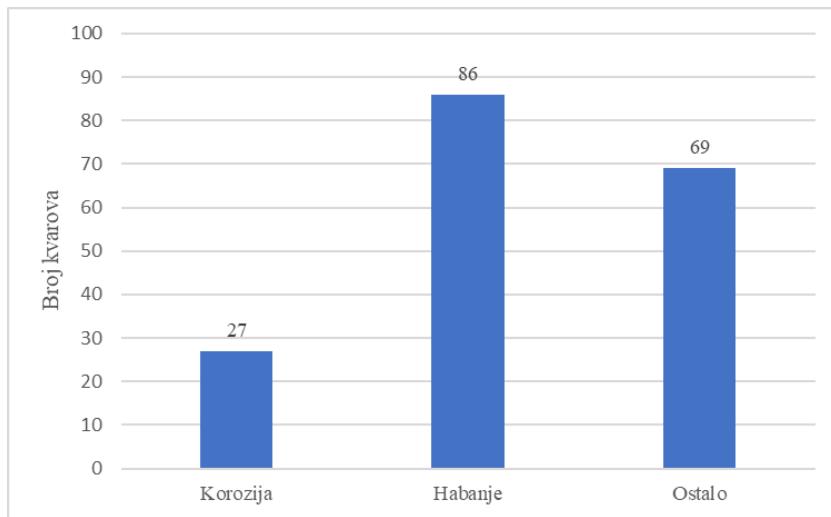
Slika 4-11. Uzroci kvarova dubinske proizvodne opreme, sustava za prinudno podizanje kapljevine pomoću dubinskih klipnih sisaljki, za bušotine dubine do 2000 m, na naftno-plinskom polju X (INA d.d., 2022)

Na Slici 4-11 vidljivo je kako je habanje tj. mehaničko trošenje dominantan uzrok kvarova dubinske proizvodne opreme s 47% zastupljenosti u ukupnom broju kvarova za bušotine dubine do 2000 m. Nastalo habanje obuhvaćalo je uzlazne cijevi, klipne šipke i polirane

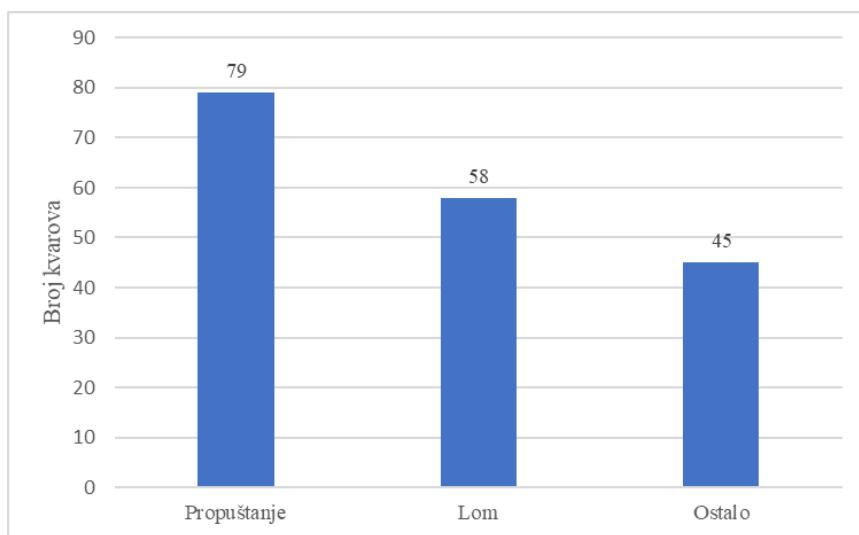
Slika 4-12. Raspodjela različitih tipova oštećenja na komponentama dubinske proizvodne opreme, sustava za prinudno podizanje kapljevine pomoću dubinskih klipnih sisaljki, na naftno-plinskom polju X, za bušotine dubine do 2000 m (INA d.d., 2022)

Na Slici 4-12 vidljivo je kako je propuštanje najzastupljenija posljedica kvarova opreme, za bušotine dubine do 2000 m, s 43% zastupljenosti u ukupnom broju oštećenja dubinske proizvodne opreme na buštinama. Ovaj tip kvara uglavnom se povezuje s uzlaznim cijevima i sidrenim pakerom.

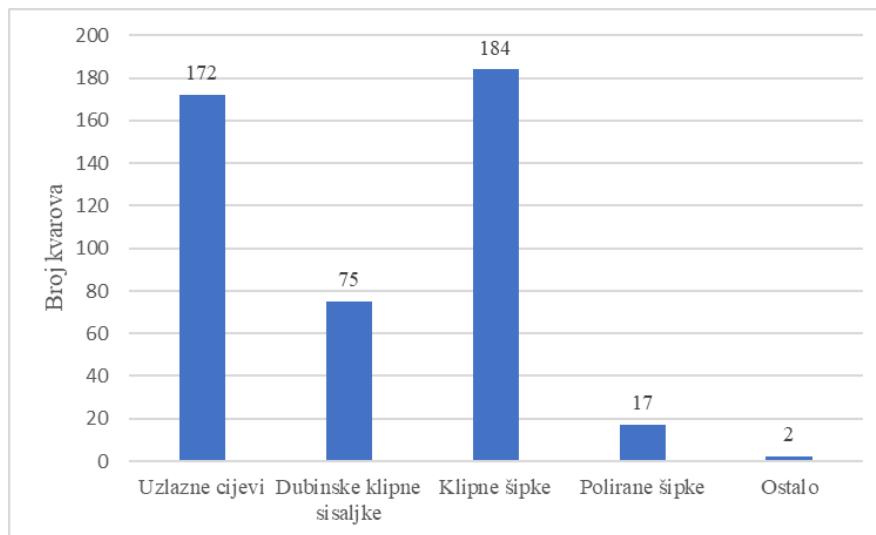
Slika 4-13. Raspodjela ukupno zabilježenih kvarova na komponentama dubinske proizvodne opreme, sustava za prinudno podizanje kapljevine pomoću dubinskih klipnih sisaljki, na naftno-plinskom polju X, za bušotine dubine od 2000 do 2500 m (INA d.d., 2022)

Na Slici 4-13 vidljivo je kako su klipne šipke dio dubinske opreme s najvećim zabilježenim brojem kvarova s 41% zastupljenosti, u ukupnom broju kvarova, za bušotine dubine od 2000 do 2500 m. Na Slici 4-14 prikazana je zastupljenost uzroka kvarova dubinske proizvodne opreme na bušotinama dubine od 2000 do 2500 m na naftno-plinskom polju X.

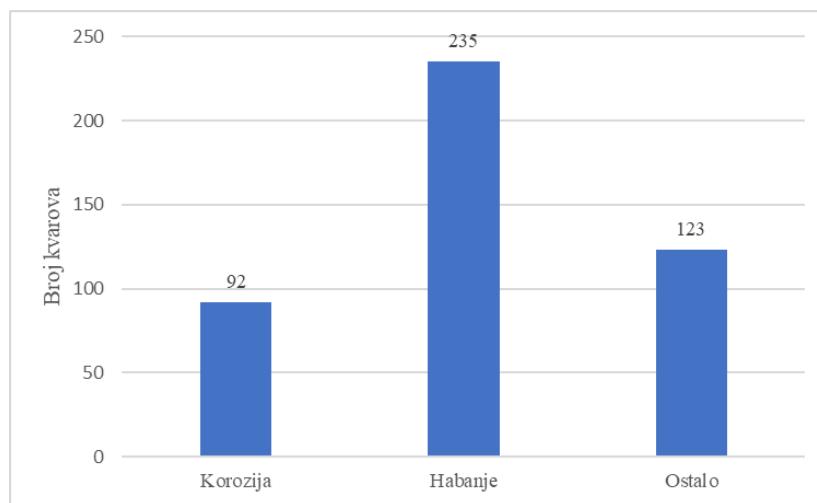
Slika 4-14. Uzroci kvarova dubinske proizvodne opreme, sustava za prinudno podizanje kapljevine pomoću dubinskih klipnih sisaljki, za bušotine dubine od 2000 do 2500 m, na naftno-plinskom polju X (INA d.d., 2022)

Na Slici 4-14 vidljivo je kako je habanje dominantan uzrok kvarova dubinske opreme s 52% zastupljenosti u ukupnom broju kvarova za bušotine dubine od 2000 do 2500 m.

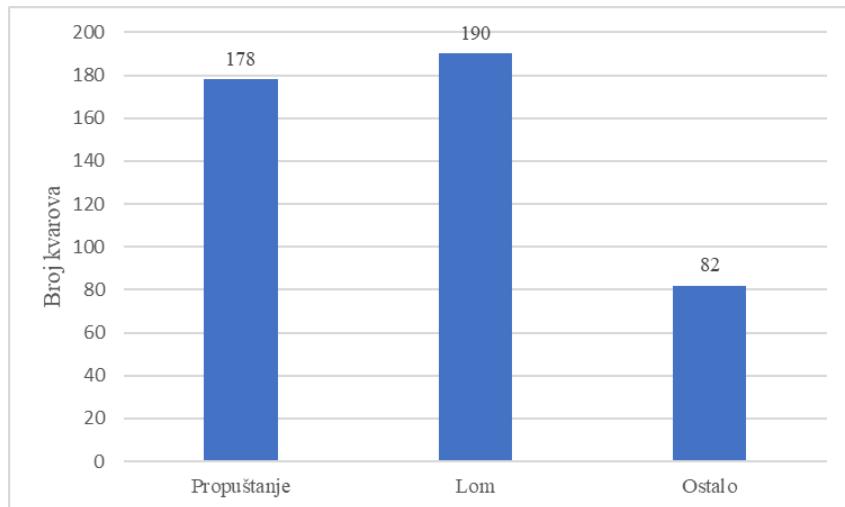
Slika 4-15. Raspodjela različitih tipova oštećenja na komponentama dubinske proizvodne opreme, sustava za prinudno podizanje kapljevine pomoću dubinskih klipnih sisaljki, na naftno-plinskom polju X, za bušotine dubine od 2000 do 2500 m (INA d.d., 2022)

Na Slici 4-15 vidljivo je da je lom najzastupljenija posljedica kvarova opreme s 42% zastupljenosti, u ukupnom broju oštećenja dubinske proizvodne opreme, na bušotinama dubine od 2000 do 2500 m. Lomovi dubinske opreme najčešće se odnose na klipne i poliranu šipku.

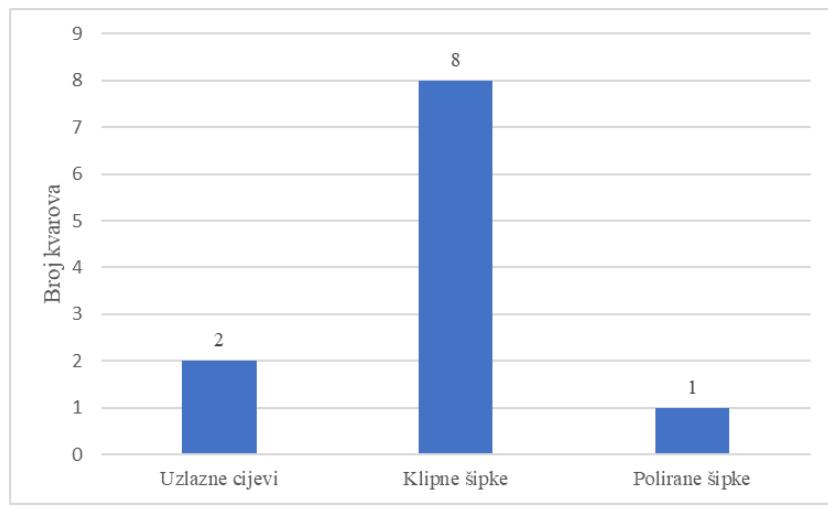
Slika 4-16. Raspodjela ukupno zabilježenih kvarova na komponentama dubinske proizvodne opreme, sustava za prinudno podizanje kapljevine pomoću dubinskih klipnih sisaljki, na naftno-plinskom polju X, za bušotine dubine preko 2500 m (INA d.d., 2022)

Na Slici 4-16 vidljivo je kako su klipne šipke komponenta dubinske opreme s najvećim zabilježenim brojem kvarova i zauzimaju udio od 73% u ukupnom broju kvarova za bušotine dubine preko 2500 m na naftno-plinskom polju X. Na Slici 4-17 prikazana je zastupljenost uzroka kvarova dubinske proizvodne opreme za bušotine ove dubine.

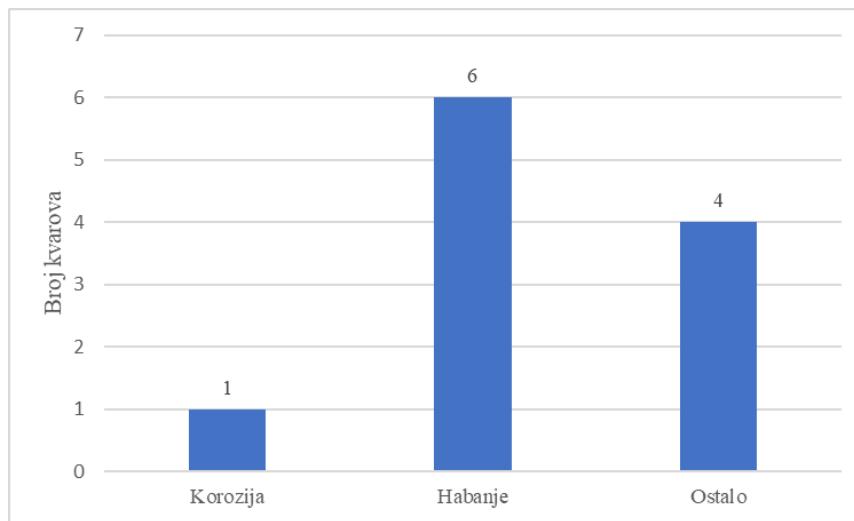
Slika 4-17. Uzroci kvarova dubinske proizvodne opreme, sustava za prinudno podizanje kapljevine pomoću dubinskih klipnih sisaljki, za bušotine dubine preko 2500 m, na naftno-plinskom polju X (INA d.d., 2022)

Na Slici 4-17 vidljivo je kako je habanje najzastupljeniji uzrok kvarova dubinske opreme s 55% udjela u ukupnom broju kvarova za bušotine dubine preko 2500 m. Zastupljenost tipova

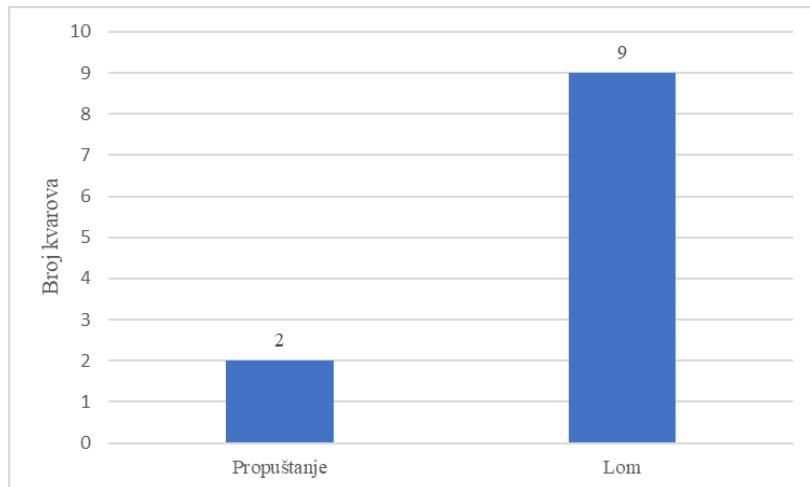
Slika 4-18. Raspodjela različitih tipova oštećenja na komponentama dubinske proizvodne opreme, sustava za prinudno podizanje kapljevine pomoću dubinskih klipnih sisaljki, na naftno-plinskom polju X, za bušotine dubine preko 2500 m (INA d.d.,2022)

Na Slici 4-18 vidljivo je kako je lom dominantna posljedica kvarova opreme i zauzima udio od 82%, u ukupnom broju oštećenja dubinske opreme, na buštinama dubine preko 2500 m, na naftno-plinskom polju X.

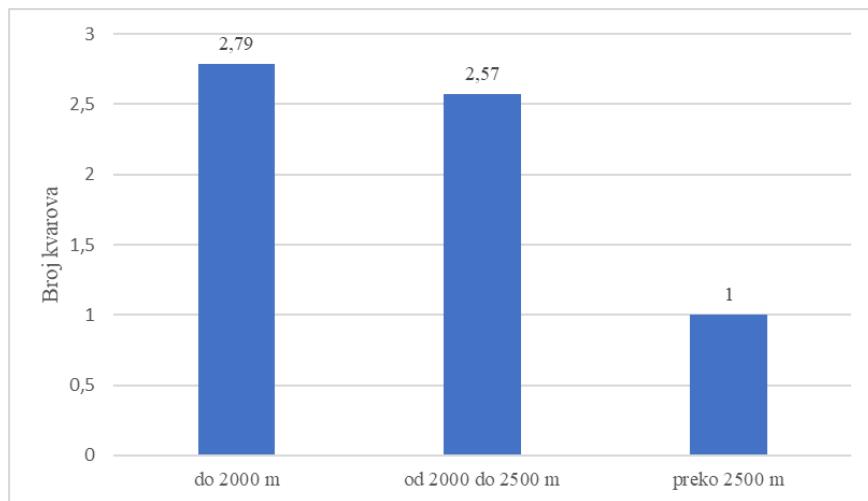
Slika 4-19. Prosječan broj kvarova niza uzlaznih cijevi po bušotini, opremljenoj sustavom za prinudno podizanje kapljevine pomoću dubinske klipne sisaljke, s obzirom na njenu dubinu (INA d.d., 2022)

Na Slici 4-19 vidljivo je kako je najveća učestalost kvarova uzlaznih cijevi, na naftno-plinskom polju X, nastala u buštinama dubine do 2000 m i smanjuje se s povećanjem njihove dubine. Na Slici 4-20 prikazani su analogni podaci za klipne šipke.

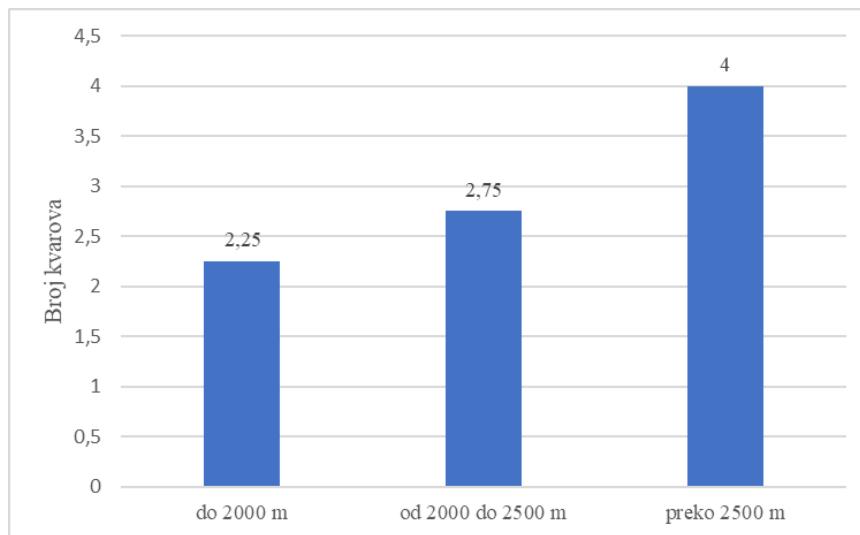
Slika 4-20. Prosječan broj kvarova klipnih šipki po bušotini, opremljenoj sustavom za prinudno podizanje kapljevine pomoću dubinske klipne sisaljke, s obzirom na njenu dubinu (INA d.d., 2022)

Na Slici 4-20 vidljivo je kako najveći prosječni broj kvarova klipnih šipki, u razmatranom desetogodišnjem periodu, na naftno-plinskom polju X, nastaje u buštinama dubine preko 2500 m i povećava se s dubinom bušotine. Na Slici 4-21 prikazani su analogni podaci za polirane šipke.

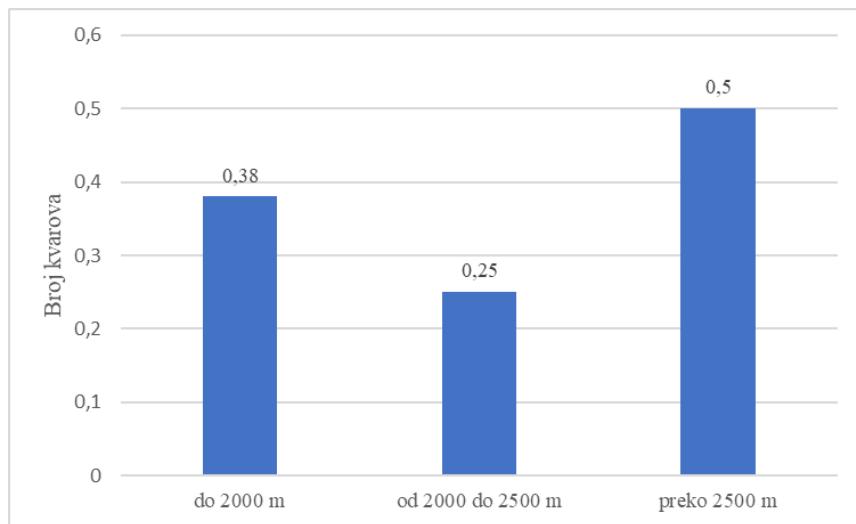
Slika 4-21. Prosječan broj kvarova polirane šipke po bušotini, opremljenoj sustavom za prinudno podizanje kapljevine pomoću dubinske klipne sisaljke, s obzirom na njenu dubinu (INA d.d., 2022)

Na Slici 4-21 vidljivo je kako najveći broj kvarova poliranih šipki, na naftno-plinskom polju X, nastaje u buštinama dubine preko 2500 m. Također je vidljivo kako učestalost pojave kvarova poliranih šipki ne pokazuje velika odstupanja s promjenom dubine bušotina. Kretanje prosječnog broja kvarova dubinske opreme uzrokovanih korozijom, za bušotine prikazanih raspona dubina, može se vidjeti na Slici 4-22.

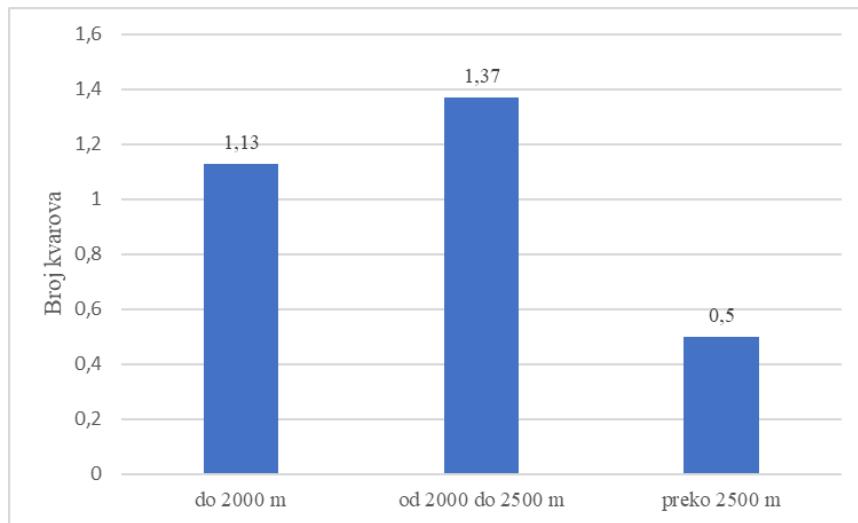
Slika 4-22. Prosječan broj kvarova nastalih uslijed korozije po bušotini, opremljenoj sustavom za prinudno podizanje kapljevine pomoću dubinske klipne sisaljke, s obzirom na njenu dubinu (INA d.d., 2022)

Na Slici 4-22 vidljivo je kako se najveći broj kvarova dubinske opreme uzrokovanih korozijom, na naftno-plinskom polju X, javlja u buštinama dubine od 2000 do 2500 m i

kako se njihov broj naglo smanjuje pri porastu dubine iznad 2500 m. Na Slici 4-23 prikazano je analogno kretanje za kvarove dubinske proizvodne opreme uzrokovane habanjem.

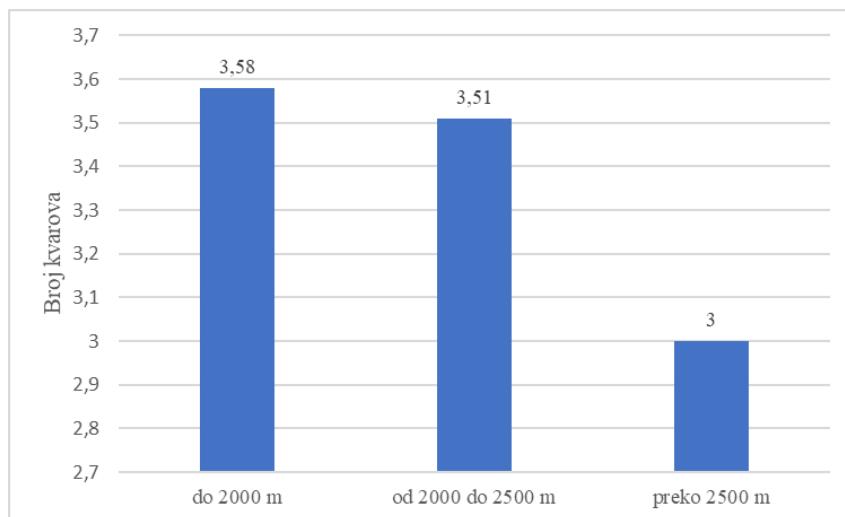
Slika 4-23. Prosječan broj kvarova nastalih uslijed habanja po bušotini, opremljenoj sustavom za prinudno podizanje kapljevine pomoću dubinske klipne sisaljke, s obzirom na njenu dubinu (INA d.d., 2022)

Na Slici 4-23 vidljivo je kako se najveći broj kvarova dubinske opreme uzrokovanih habanjem, na naftno-plinskom polju X, javlja u bušotinama dubine do 2000 m i smanjuje se s povećanjem njihove dubine. Na Slici 4-24 prikazano je analogno kretanje prosječnog broja kvarova vezanih uz ostale njihove uzroke. Spomenuti kvarovi dubinske proizvodne opreme, sustava za prinudno podizanje kapljevine dubinskim klipnim sisalkama, uglavnom se odnose na probleme s dubinskim klipnim sisalkama te na stvaranje nakupina taloga i kamenca unutar te opreme.

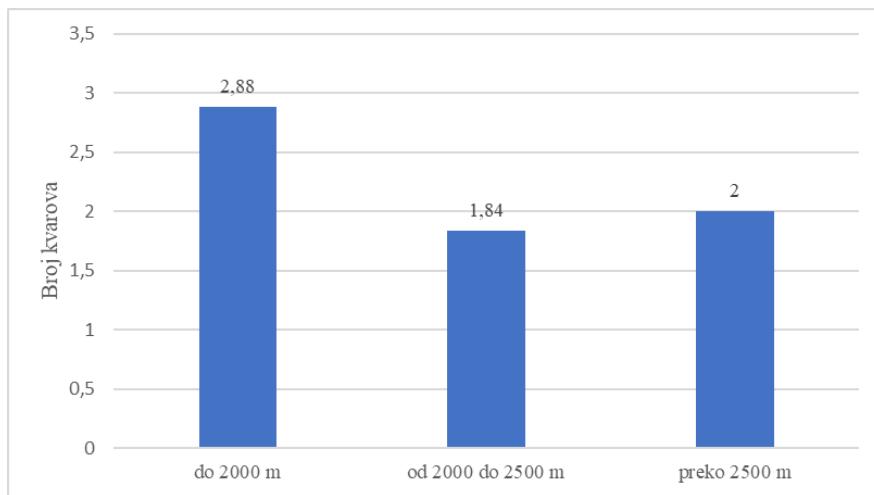
Slika 4-24. Prosječan broj kvarova nastalih uslijed djelovanja ostalih uzroka po bušotini, opremljenoj sustavom za prinudno podizanje kapljevine pomoću dubinske klipne sisaljke, s obzirom na njenu dubinu (INA d.d., 2022)

Na Slici 4-24 vidljivo je kako najveći broj kvarova dubinske opreme tog tipa, na naftno-plinskom polju X, nastaje u buštinama dubine do 2000 m. Njihova učestalost javljanja pokazuje najmanja odstupanja, s promjenom dubine bušotine, u usporedbi s kvarovima i oštećenjima dubinske proizvodne opreme nastalim uslijed korozije i habanja.

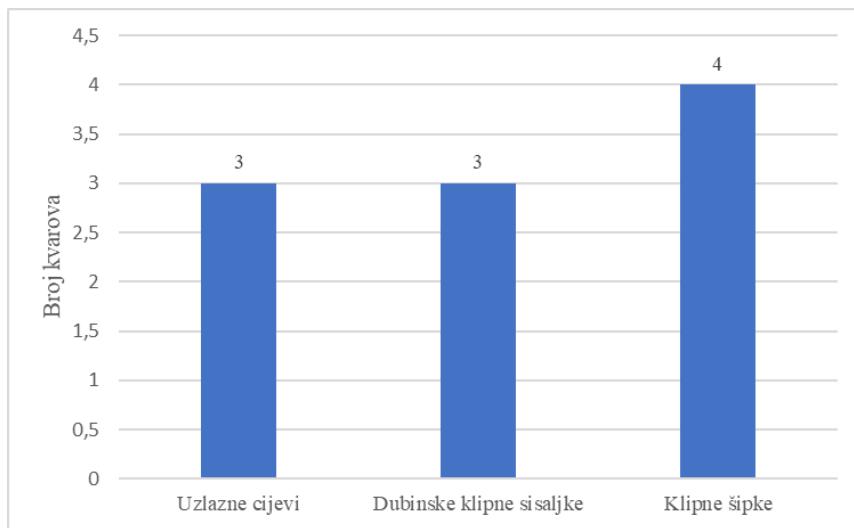
Slika 4-25. Raspodjela zabilježenih kvarova po pojedinim komponentama podzemnog dijela proizvodnog sustava, u horizontalnim bušotinama naftno-plinskog polja X, opremljenog dubinskim klipnim sisaljkama (INA d.d., 2022)

Na Slici 4-25 vidljivo je kako su klipne šipke dio dubinske opreme s najvećim brojem kvarova i zauzimaju udio od 40%, u ukupnom broju kvarova, kod horizontalnih bušotina na naftno-plinskem polju X. Svi prikazani kvarovi opreme nastali su iznad točke skretanja kanala bušotine. Prosječna dubina nastanka kvara je 140 m iznad točke skretanja, a minimalno zabilježena 60 m iznad točke skretanja. Na Slici 4-26 prikazana je raspodjela kvarova klipnih šipki, komponente opreme s najvećim zabilježenim brojem kvarova, s obzirom na dio klipne šipke zahvaćen oštećenjem.

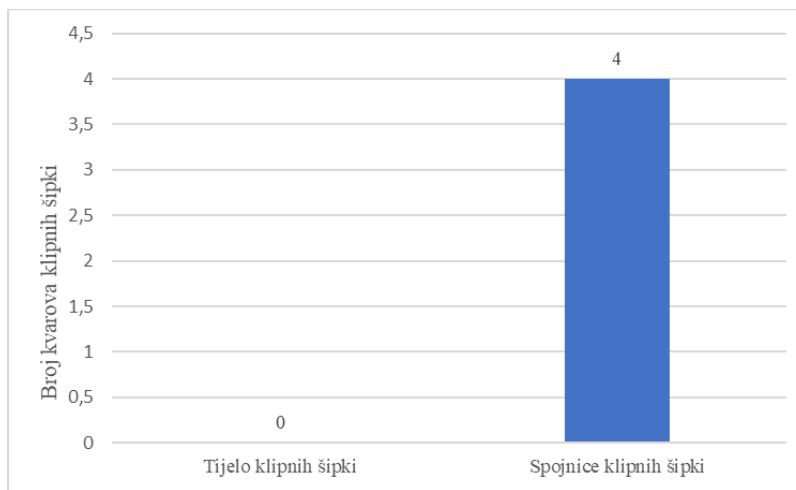
Slika 4-26. Raspodjela ukupno zabilježenih oštećenja klipnih šipki u horizontalnim bušotinama, na naftno-plinskem polju X, opremljenih dubinskom klipnom sisaljkom, s obzirom na dio klipne šipke zahvaćen oštećenjem (INA d.d., 2022)

Na Slici 4-26 vidljivo je kako su kvarovi klipnih šipki u horizontalnim bušotinama, opremljenih sustavom za prinudno podizanje kapljevine dubinskim klipnim sisaljkama, na

naftno-plinskom polju X, isključivo vezani uz kvarove spojnica klipnih šipki. Na Slici 4-27 prikazana je zastupljenost uzroka kvarova dubinske proizvodne opreme za horizontalne bušotine.

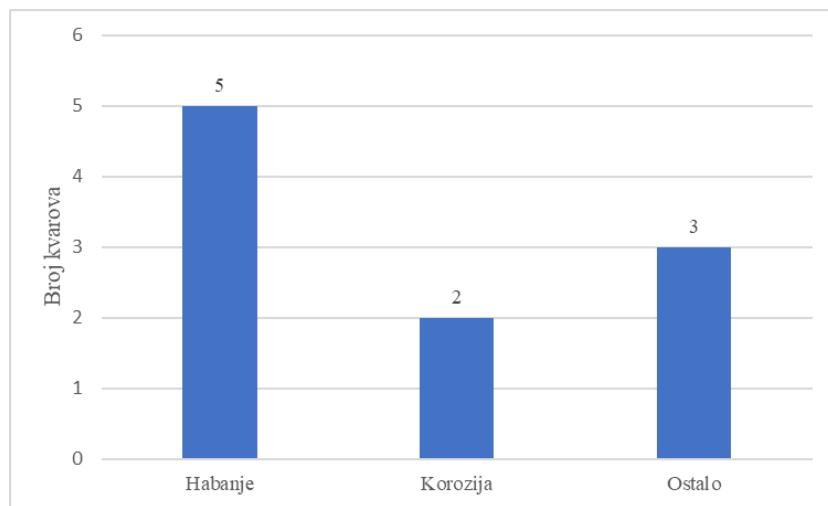
Slika 4-27. Uzroci kvarova dubinske proizvodne opreme, sustava za prinudno podizanje kapljevine pomoću dubinskih klipnih sisaljki, za horizontalne bušotine, na naftno-plinskom polju X (INA d.d., 2022)

Na Slici 4-27 vidljivo je kako je habanje tj. mehaničko trošenje dominantan uzrok kvarova dubinske opreme s 50% zastupljenosti, u ukupnom broju kvarova, za horizontalne bušotine na naftno-plinskom polju X. Na Slici 4-28 prikazana je raspodjela tipova oštećenja dubinske proizvodne opreme za horizontalne bušotine.

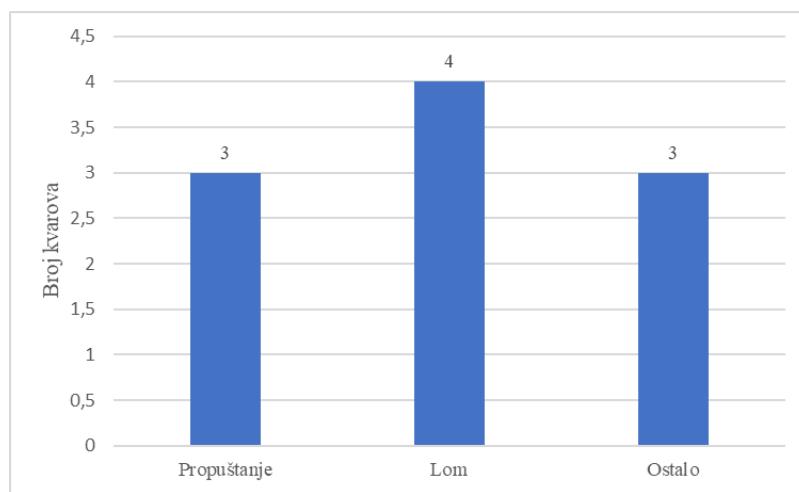
Slika 4-28. Raspodjela različitih tipova oštećenja na komponentama dubinske proizvodne opreme, sustava za prinudno podizanje kapljevine pomoću dubinskih klipnih sisaljki, na naftno-plinskom polju X, za horizontalne bušotine (INA d.d., 2022)

Na Slici 4-28, vidljivo je kako je lom najzastupljeniji tip oštećenja koji je doveo do kvara dubinske proizvodne opreme s 40% zastupljenosti, u ukupnom broju kvarova dubinske proizvodne opreme, kod horizontalnih bušotina naftno-plinskog polja X. Svi lomovi na spomenutim horizontalnim bušotinama odnose se na oštećenja klipnih šipki.

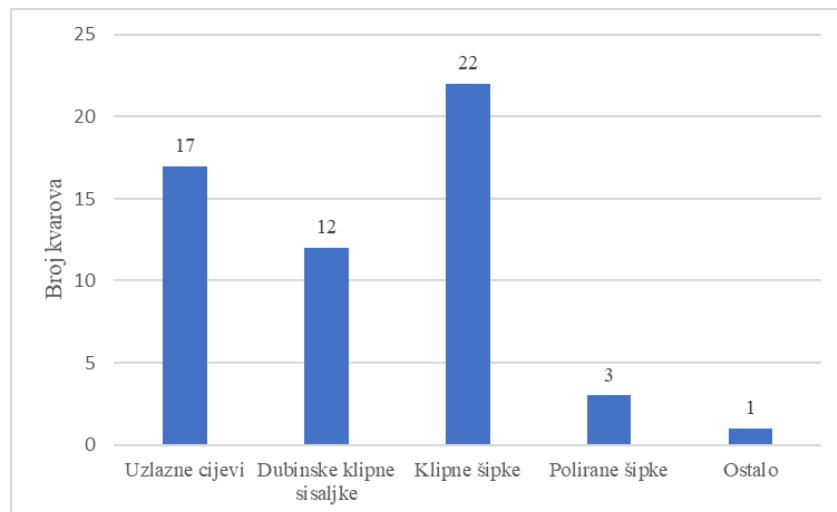
Slika 4-29. Raspodjela zabilježenih kvarova po pojedinim komponentama podzemnog dijela proizvodnog sustava, u koso usmjerenim bušotinama, naftno-plinskog polja X, opremljenih dubinskim klipnim sisaljkama (INA d.d., 2022)

Na Slici 4-29 vidljivo je da su klipne šipke dio dubinske opreme s najvećim zabilježenim brojem kvarova i zauzimaju udio od 40%, u ukupnom broju kvarova, kod koso usmjerenih bušotina na naftno-plinskom polju X. Učestalost prikazanih kvarova podjednako se javlja u područjima iznad i ispod točke skretanja kanala bušotine. Kvarovi iznad točke skretanja prosječno se javljaju 467 m iznad nje, a minimalno zabilježena udaljenost iznosi 25 m iznad

točke skretanja. Kvarovi ispod točke skretanja prosječno se javljaju 343 m ispod nje, a minimalno zabilježena udaljenost iznosi 56 m ispod točke skretanja kanala koso usmjerene bušotine. Na Slici 4-30 prikazana je raspodjela kvarova klipnih šipki, komponente opreme s najvećim zabilježenim brojem kvarova, po dijelu klipne šipke zahvaćenim oštećenjem.

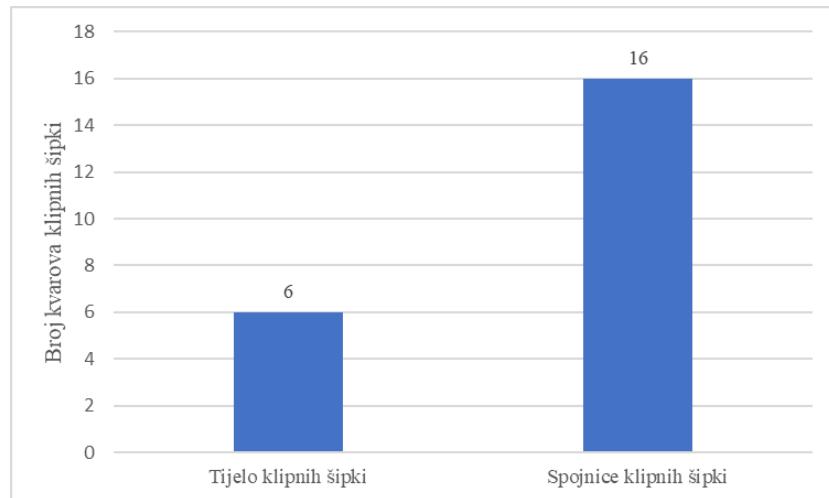
Slika 4-30. Raspodjela ukupno zabilježenih oštećenja klipnih šipki u koso usmjerenim bušotinama, na naftno-plinskom polju X, opremljenih dubinskom klipnom sisaljkom, s obzirom na dio klipne šipke zahvaćen oštećenjem (INA d.d., 2022)

Na Slici 4-30 vidljivo je da su spojnice klipnih šipki dio dubinske opreme, sustava za prinudno podizanje kapljevine dubinskim klipnim sisaljkama, s većim brojem kvarova te zauzimaju udio od 73% u ukupnom broju kvarova klipnih šipki u koso usmjerenim bušotinama na naftno-plinskom polju X. Na Slici 4-31 prikazana je zastupljenost uzroka kvarova dubinske proizvodne opreme za koso usmjerene bušotine.

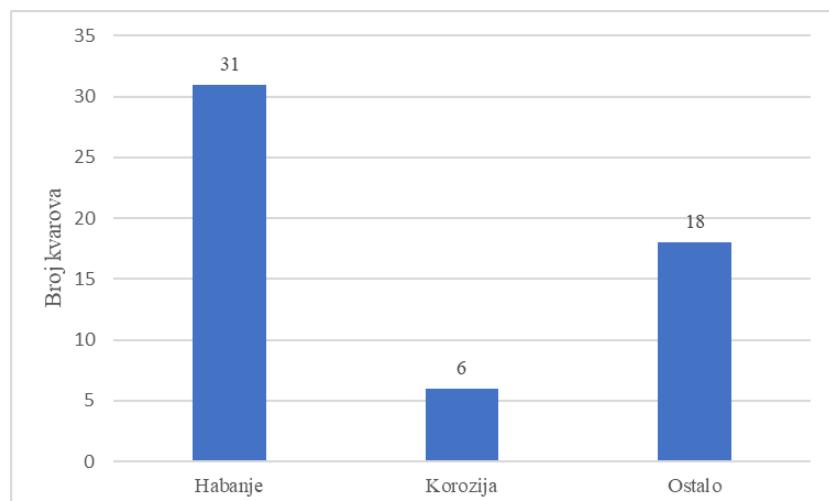
Slika 4-31. Uzroci kvarova dubinske proizvodne opreme, sustava za prinudno podizanje kapljevine pomoću dubinskih klipnih sisaljki, za koso usmjerene bušotine, na naftno-plinskom polju X (INA d.d., 2022)

Na Slici 4-31 vidljivo je da je habanje najzastupljeniji uzrok kvarova dubinske opreme s 56% udjela, u ukupnom broju kvarova, kod koso usmjerenih bušotina na naftno-plinskom polju X. Na Slici 4-32 prikazana je zastupljenost tipova oštećenja dubinske proizvodne opreme za koso usmjerene bušotine.

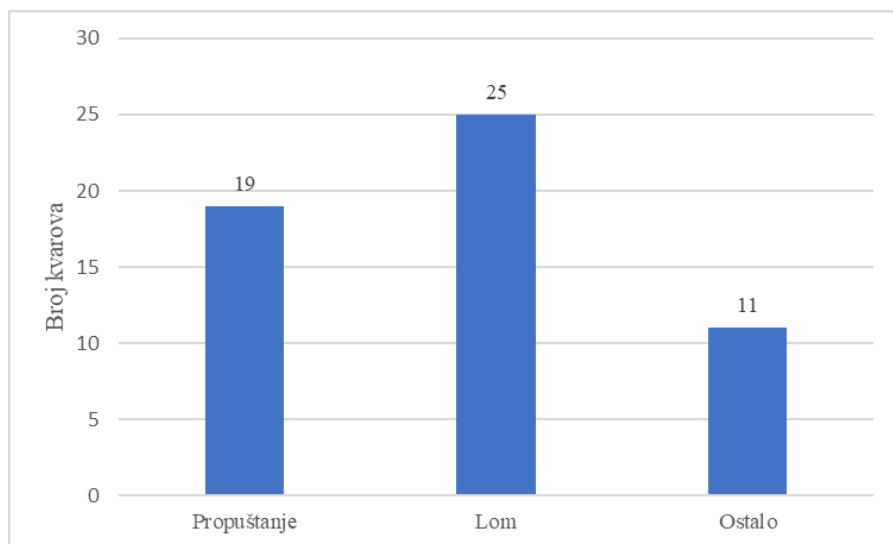
Slika 4-32. Raspodjela različitih tipova oštećenja na komponentama dubinske proizvodne opreme, sustava za prinudno podizanje kapljevine pomoću dubinskih klipnih sisaljki, na naftno-plinskom polju X, za koso usmjerene bušotine (INA d.d., 2022)

Na Slici 4-32 vidljivo je da je lom najzastupljenija posljedica kvarova dubinske opreme s udjelom od 45%, u ukupnom broju kvarova, za koso usmjerene bušotine na naftno-plinskom polju X koje su opremljene dubinskim klipnim sisaljkama.

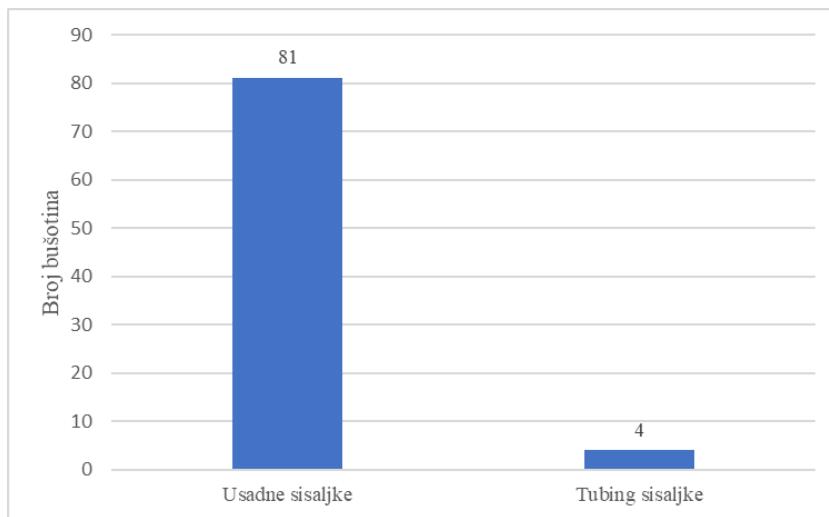
Slika 4-33. Raspodjela ukupnog broja vertikalnih bušotina opremljenih dubinskim klipnim sisalkama, na naftno-plinskom polju X, s obzirom na tip ugrađene sisaljke (INA d.d., 2022)

Na Slici 4-33 vidljivo je da su usadne sisaljke, koje se u bušotinu spuštaju na klipnim šipkama, dominantan tip dubinskih klipnih sisaljki s 95% zastupljenosti u vertikalnim bušotinama, na naftno-plinskom polju X, koje su opremljene dubinskim klipnim sisalkama. Na Slici 4-34 prikazana je zastupljenost pojedinih komponenata dubinske proizvodne opreme s obzirom na broj registriranih kvarova, za vertikalne bušotine.

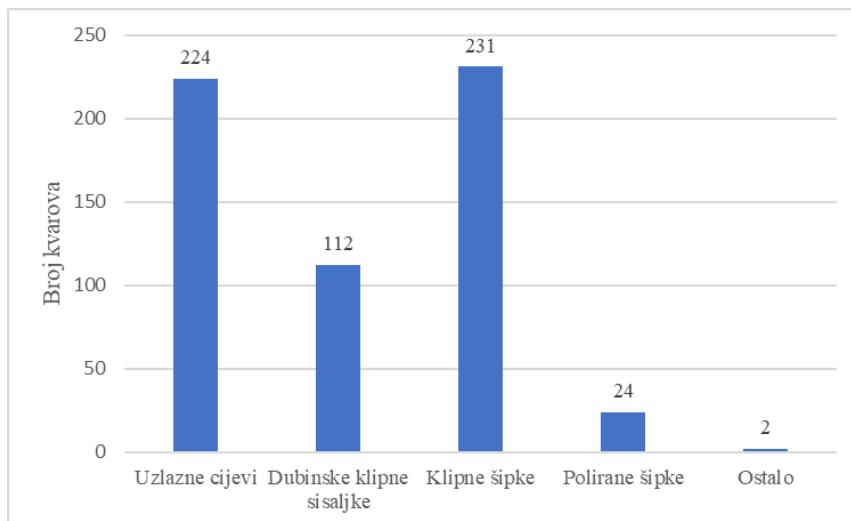
Slika 4-34. Raspodjela zabilježenih kvarova po pojedinim komponentama podzemnog dijela proizvodnog sustava, u vertikalnim bušotinama naftno-plinskog polja X, opremljenog dubinskim klipnim sisalkama (INA d.d., 2022)

Na Slici 4-34 vidljivo je da su klipne šipke dio dubinske opreme s najvećim zabilježenim brojem kvarova i zauzimaju udio od 39% u ukupnom broju kvarova kod vertikalnih bušotina

na naftno-plinskom polju X. Za 86% bušotina s određenim kutom otklona kanala od vertikale, kvarovi opreme nastaju iznad točke skretanja. Prosječna dubina javljanja kvara je 542 m iznad točke skretanja, a minimalno zabilježena udaljenost je 28 m iznad točke skretanja kanala kod vertikalnih bušotina. Prosječna dubina pojave kvara ispod točke skretanja iznosi 298 m, a minimalno zabilježena udaljenost iznosi 101 m ispod spomenute točke. Na Slici 4-35 prikazana je raspodjela oštećenja klipnih šipki, dijela opreme s najvećim zabilježenim brojem kvarova, s obzirom na dio klipne šipke zahvaćen oštećenjem.

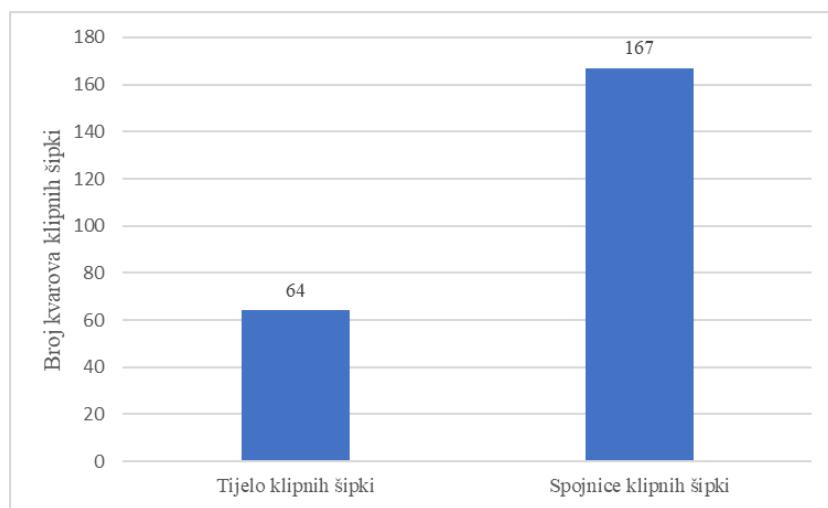
Slika 4-35. Raspodjela ukupno zabilježenih oštećenja klipnih šipki u vertikalnim bušotinama, na naftno-plinskom polju X, opremljenih dubinskom klipnom sisaljkom, s obzirom na dio klipne šipke zahvaćen oštećenjem (INA d.d., 2022)

Na Slici 4-35 vidljivo je da su spojnica dio klipnih šipki s većim brojem kvarova kod vertikalnih bušotina, opremljenih sustavom za prinudno podizanje kapljevine dubinskim klipnim sisaljkama, na naftno-plinskom polju X i zauzimaju udio od 72% u ukupnom broju kvarova klipnih šipki. Na Slici 4-36 prikazana je zastupljenost uzroka kvarova dubinske proizvodne opreme za vertikalne bušotine.

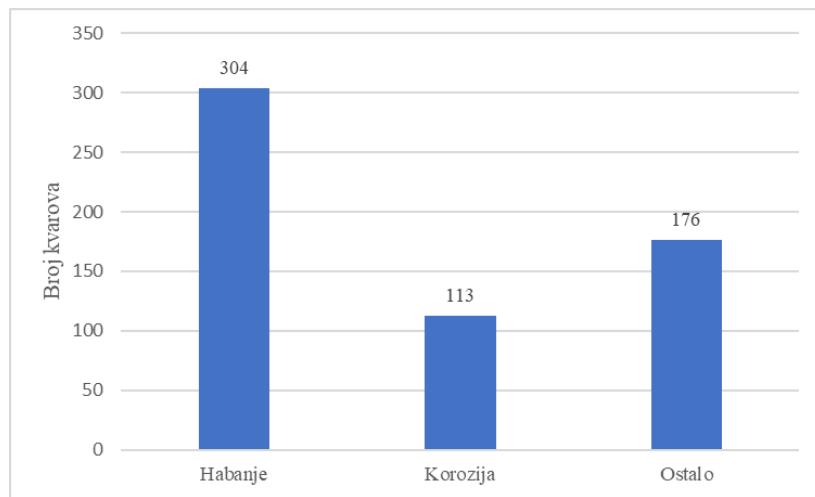
Slika 4-36. Uzroci kvarova dubinske proizvodne opreme, sustava za prinudno podizanje kapljevine pomoću dubinskih klipnih sisaljki, za vertikalne bušotine, na naftno-plinskom polju X (INA d.d., 2022)

Na Slici 4-36 vidljivo je da je habanje dominantan uzrok kvarova dubinske opreme s 51% zastupljenosti u ukupnom broju kvarova za vertikalne bušotine na naftno-plinskom polju X. Na Slici 4-37 prikazana je zastupljenost tipova oštećenja dubinske proizvodne opreme za vertikalne bušotine.

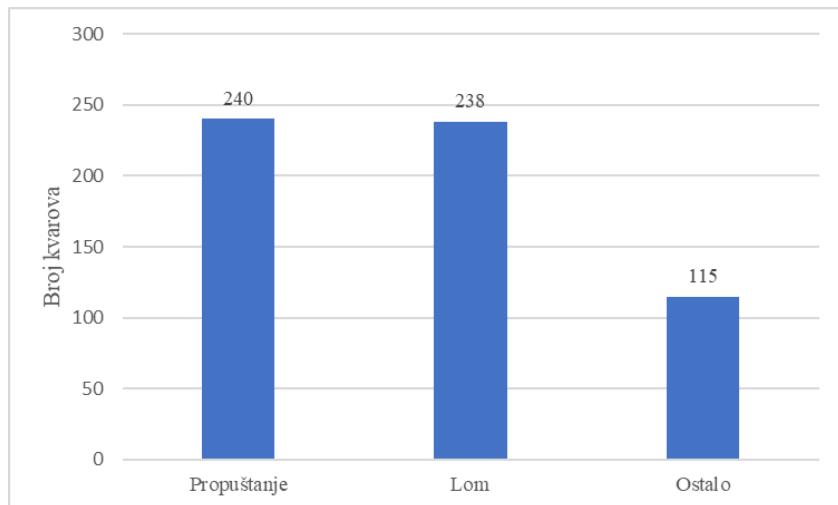
Slika 4-37. Raspodjela različitih tipova oštećenja na komponentama dubinske proizvodne opreme, sustava za prinudno podizanje kapljevine pomoću dubinskih klipnih sisaljki, na naftno-plinskom polju X, za vertikalne bušotine (INA d.d., 2022)

Na Slici 4-37 vidljivo je da je propuštanje najzastupljenija posljedica kvarova dubinske proizvodne opreme s 40% zastupljenosti u ukupnom broju kvarova te opreme, za vertikalne bušotine, na naftno-plinskom polju X.

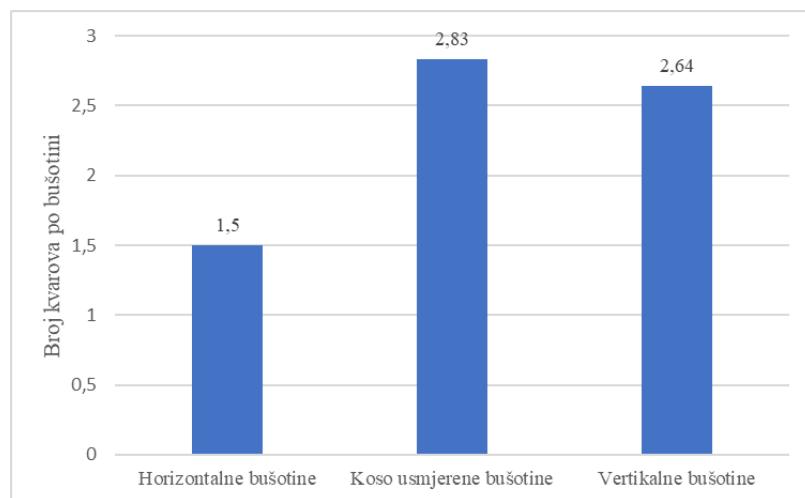
Slika 4-38. Prosječan broj kvarova niza uzlaznih cijevi po bušotini, opremljenoj sustavom za prinudno podizanje kapljevine pomoću dubinske klipne sisaljke, s obzirom na njenu konstrukciju (INA d.d., 2022)

Na Slici 4-38 vidljivo je da se najveća učestalost kvarova uzlaznih cijevi, na naftno-plinskom polju X, odnosi na koso usmjerene bušotine, dok se za horizontalne bušotine ona drastično smanjuje. Na Slici 4-39 prikazani su na isti način i podaci za klipne šipke.

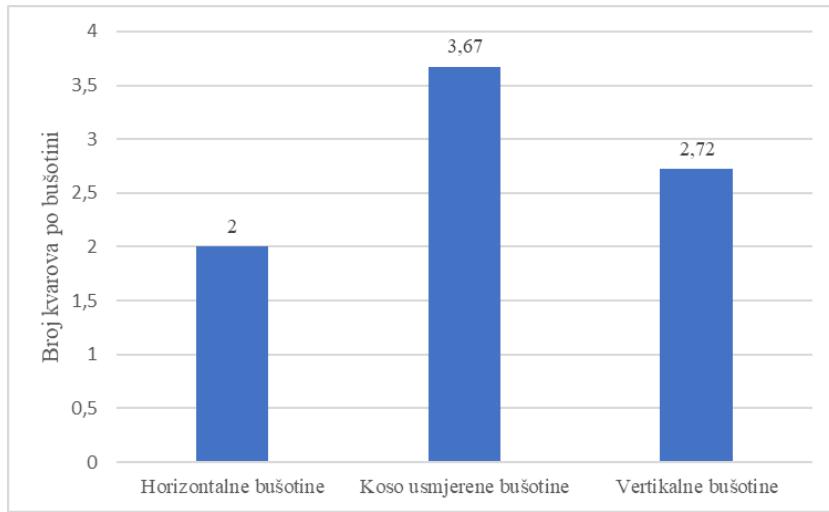
Slika 4-39. Prosječan broj kvarova klipnih šipki po bušotini, opremljenoj sustavom za prinudno podizanje kapljevine pomoću dubinske klipne sisaljke, s obzirom na njenu konstrukciju (INA d.d., 2022)

Na Slici 4-39 vidljivo je da se izraženo najveća učestalost kvarova klipnih šipki, na naftno-plinskom polju X, javlja u koso usmjerenim buštinama. Na Slici 4-40 prikazan je prosječan broj kvarova dubinskih klipnih sisaljki, po bušotini, za bušotine različitih tipova konstrukcije.

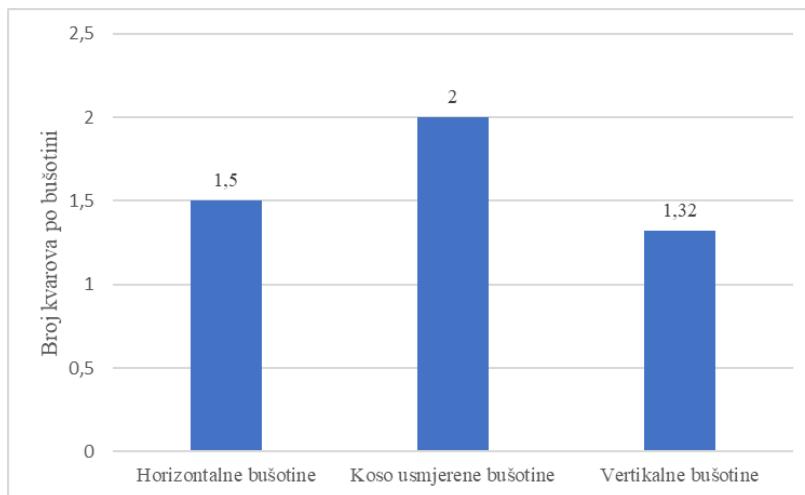
Slika 4-40. Prosječan broj kvarova dubinskih klipnih sisaljki po bušotini, opremljenoj sustavom za prinudno podizanje kapljevine pomoću dubinske klipne sisaljke, s obzirom na njenu konstrukciju (INA d.d., 2022)

Na Slici 4-40 vidljivo je da se najveća učestalost kvarova dubinskih klipnih sisaljki, na naftno-plinskom polju X, javlja u koso usmjerenim buštinama. Razlike u učestalosti javljanja kvarova dubinskih klipnih sisaljki, za prikazane tipove konstrukcije bušotina, značajno su ujednačenije u usporedbi s prethodno spomenutim komponentama, dubinske

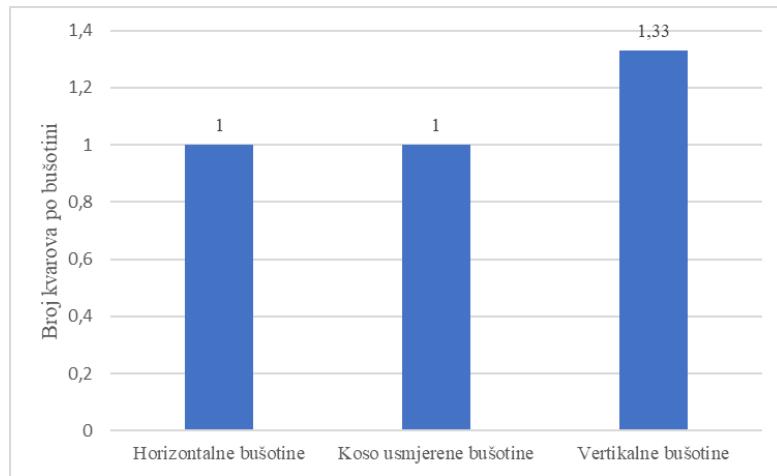
Slika 4-41. Prosječan broj kvarova nastalih uslijed korozije po bušotini, opremljenoj sustavom za prinudno podizanje kapljevine pomoću dubinske klipne sisaljke, s obzirom na njenu konstrukciju (INA d.d., 2022)

Na Slici 4-41 vidljivo je kako je prosječan broj kvarova povezanih s korozijom, na naftoplinskom polju X, najveći u vertikalnim buštinama, ali i da trend bilježi zanemariva odstupanja za bušotine različitih tipova konstrukcije. Na Slici 4-42 prikazano je kretanje prosječnog broja kvarova uzrokovanih habanjem, po bušotini, za bušotine određenog tipa konstrukcije.

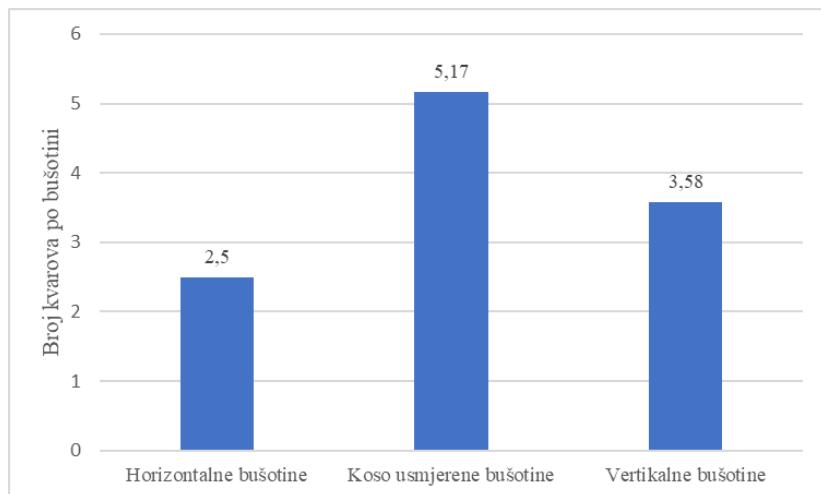
Slika 4-42. Prosječan broj kvarova nastalih uslijed habanja po bušotini, opremljenoj sustavom za prinudno podizanje kapljevine pomoću dubinske klipne sisaljke, s obzirom na njenu konstrukciju (INA d.d., 2022)

Na Slici 4-42 vidljivo je da se uvjerljivo najveći broj kvarova dubinske proizvodne opreme povezanih s habanjem, na naftno-plinskom polju X, javlja u koso usmjerenim buštinama. Učestalost javljanja kvarova tog tipa izraženo je veća kod koso usmjerenih buština u usporedbi s buštinama ostalih tipova konstrukcije. Na Slici 4-43 prikazano je kretanje prosječnog broja kvarova dubinske proizvodne opreme, po buštoni, uzrokovanih djelovanjem ostalih uzroka kvarova, za prikazane tipove konstrukcije buština.

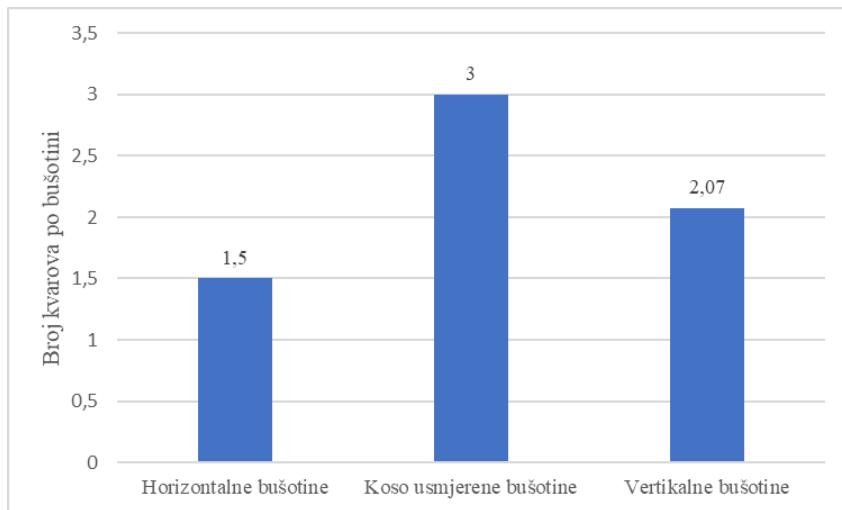
Slika 4-43. Prosječan broj kvarova nastalih uslijed djelovanja ostalih uzroka kvarova po buštoni, opremljenoj sustavom za prinudno podizanje kapljevine pomoću dubinske klipne sisaljke, s obzirom na njenu konstrukciju (INA d.d., 2022)

Na Slici 4-43 vidljivo je kako se najveći broj kvarova dubinske opreme nastalih uslijed djelovanja ostalih uzroka kvarova, na naftno-plinskom polju X, javlja u koso usmjerenim buštinama. Učestalost javljanja kvarova tog tipa dvostruko je veća kod koso usmjerenih buština u usporedbi s horizontalnim buštinama na istom naftno-plinskom polju. Na Slici 4-44 prikazana je usporedba prosječnog broja remontnih radova obavljenih po buštoni za spomenute tipove konstrukcije buština.

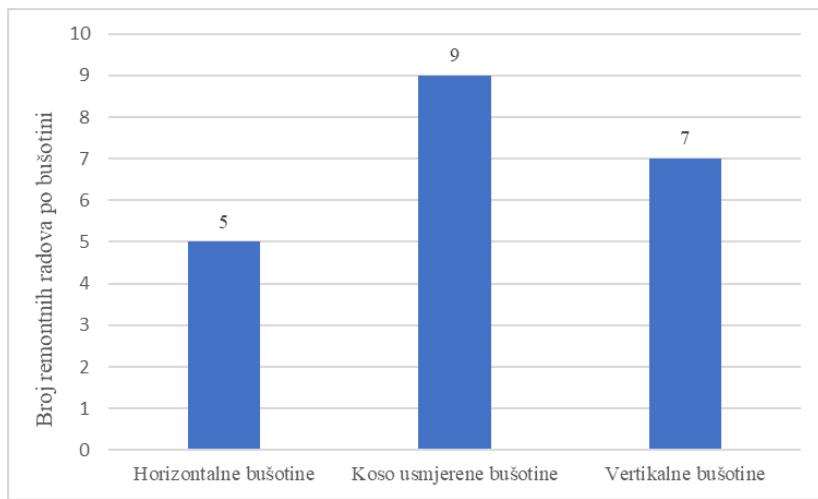
Slika 4-44. Prosječan broj remontnih radova po bušotini, opremljenoj sustavom za prinudno podizanje kapljevine pomoću dubinske klipne sisaljke, određenog tipa konstrukcije (INA d.d., 2022)

Na Slici 4-44 vidljivo je kako se uvjerljivo najveći broj remontnih radova po bušotini, na naftno-plinskom polju X, provodio u koso usmjerenim buštinama. Na Slici 4-45 prikazano je prosječno trajanje jednog remontnog rada, po bušotini, za bušotine različitih tipova konstrukcije.

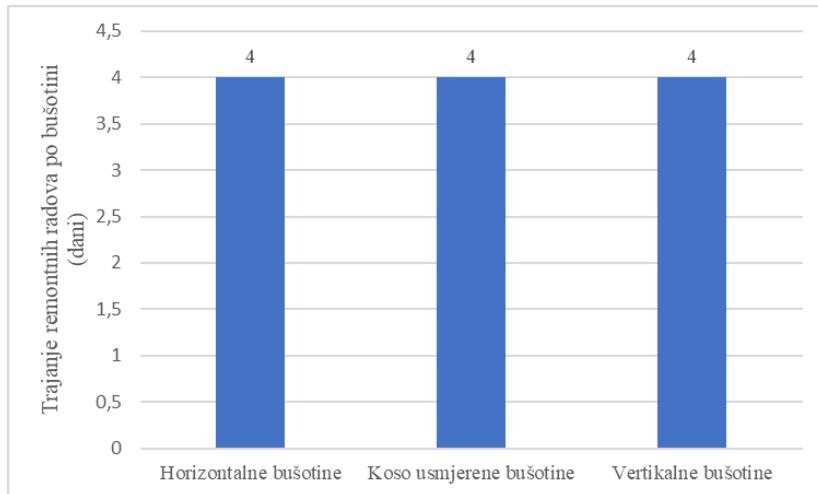
Slika 4-45. Prosječno vrijeme trajanja remontnog rada po bušotini, opremljenoj sustavom za prinudno podizanje kapljevine pomoću dubinske klipne sisaljke, određenog tipa konstrukcije (INA d.d., 2022)

Na Slici 4-45 vidljivo je jednako prosječno vrijeme trajanja remontnih radova po bušotini za sva tri tipa konstrukcije bušotina. Vrijednosti su jednake usprkos razlikama u prirodi kvarova, spomenutoj konstrukciji kanala bušotine i učestalosti provedbe remontnih radova. Na Slici 4-46 prikazana je prosječno izgubljena količina nafte, u vremenskom periodu koji

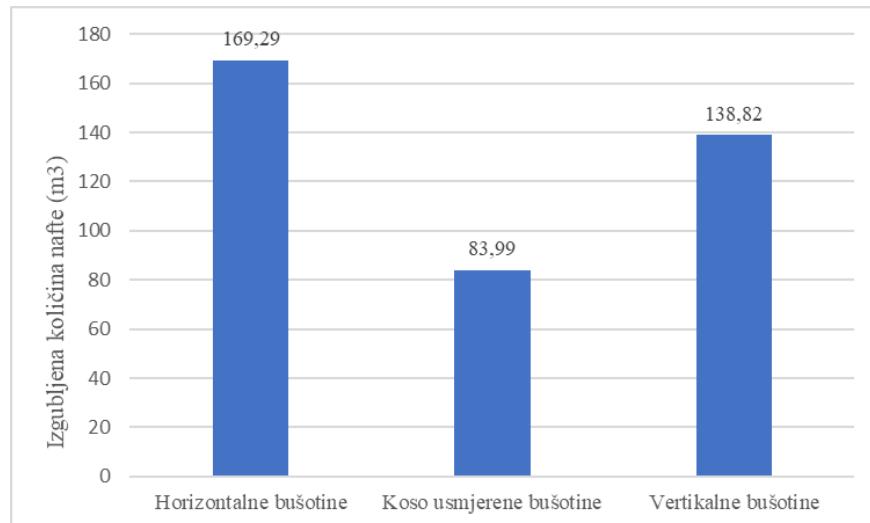
Slika 4-46. Prosječno neproizvedena („izgubljena“) količina nafte, zbog potrebe provedbe remontnog rada, za bušotine opremljene dubinskim klipnim sisaljkama, određenog tipa konstrukcije (INA d.d., 2022)

Na Slici 4-46 vidljivo je kako se uvjerljivo najmanja količina nafte, na naftno-plinskom polju X, gubi u koso usmjerenum bušotinama usprkos najvećoj zabilježenoj učestalosti javljanja kvarova i oštećenja te provedbe remontnih radova.
