**UZROCI KVAROVA DUBINSKE OPREME NA EKSPLOATACIJSKIM
BUŠOTINAMA KOJE SU OPREMLJENE DUBINSKIM KLIPNIM SISALJKAMA**

Diplomski rad

Ivan Čagalj
N395

Zagreb, 2022.

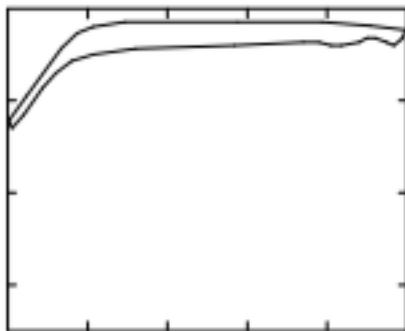
Nedovoljna uronjenost sisaljke, premala količina kapljevine na usisu ili prevelik promjer dubinske klipne sisaljke često su povezani s očekivanom količinom pridobivenog fluida na površini. Dinamogram za sve nabrojane slučajeve ima sličan oblik. Na dinamogramu, čiji primjer je prikazan na Slici 3-17, vidljiv je uzak i u lijevu stranu izdužen oblik dinamograma (Hua i Xunming, 2014).

Slika 3-17. Dinamogram s prikazom utjecaja nedovoljne uronjenosti sisaljke (Hua i Xunming, 2014)

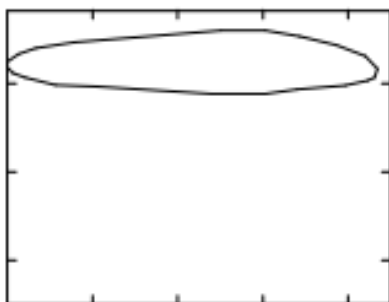
Simultano propuštanje putujućeg i mirujućeg ventila rezultira sporim rastom opterećenja tijekom kretanja klipa prema gore. Propuštanje je intenzitetom malo, a opterećenje polirane šipke u tom trenutku doseže maksimalnu vrijednost. Na dinamogramu, čiji primjer je prikazan na Slici 3-18, vidljiva je zaobljenost u njegovom gornjem lijevom i desnom kutu (Hua i Xunming, 2014).

Slika 3-18. Dinamogram s prikazom utjecaja simultanog propuštanja putujućeg i mirujućeg ventila (Hua i Xunming, 2014)

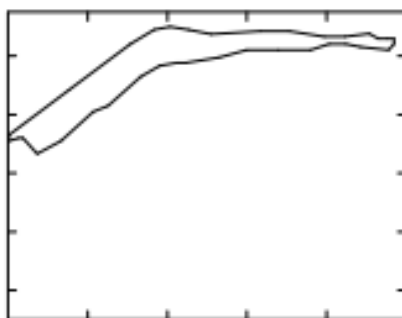
Utjecaj prisustva plina u cilindru dubinske klipne sisaljke predstavlja problem donekle sličan blokadi plinom. Plin otopljen u kapljevini zaostaje u malim količinama, u cilindru, po završetku kretanja klipa prema dolje. Na dinamogramu, čiji primjer je prikazan na Slici 3-19, ovaj se problem uočava po obliku polumjeseca ili oštrice noža (Hua i Xunming, 2014).

Slika 3-19. Dinamogram s prikazom utjecaja plina u cilindru sisaljke (Hua i Xunming, 2014)

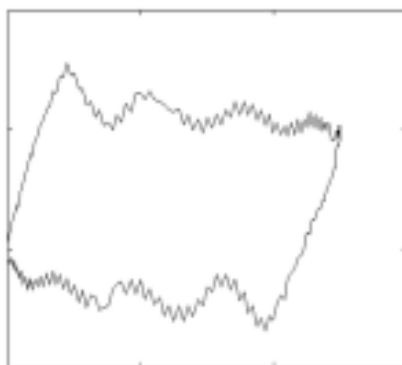
Proizvodnja pijeska koji ulazi na usisu dubinske klipne sisaljke s pridobivenim fluidom, potencijalni je problem koji može voditi nastajanju taloga na različitim komponentama dubinske klipne sisaljke. Proizvodnja pijeska vrlo često nastaje kao posljedica prevelike razlike tlaka (depresije) na dubini postavljanja sisaljke. Intenzitet utjecaja pijeska na rad sisaljke ovisi o veličini zrna pijeska i količini pijeska koja popunjava prostor unutar sisaljke. Na dinamogramu, čiji primjer je prikazan na Slici 3-20, vidljiv je „titrajući“ oblik linija opterećenja tijekom kretanja klipa prema gore i prema dolje (Hua i Xunming, 2014).

Slika 3-20. Dinamogram s prikazom utjecaja pijeska s pridobivenim fluidom (Hua i Xunming, 2014)

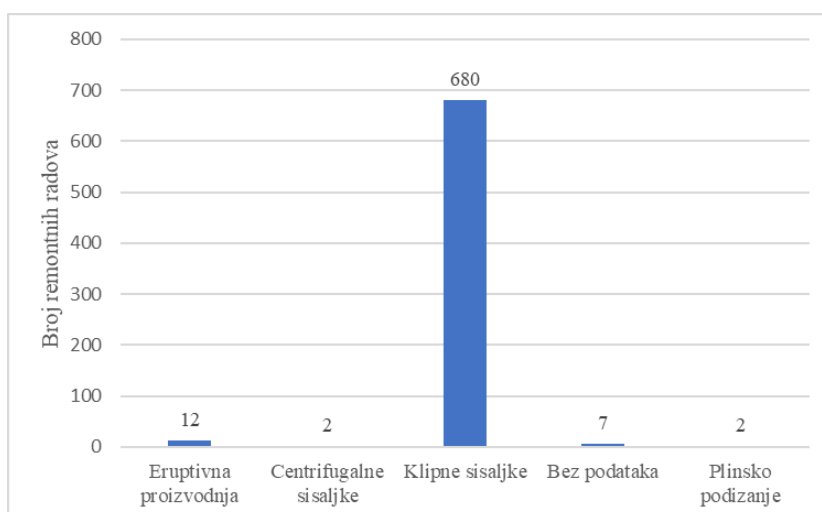
Slika 4-4. Broj remontnih radova na bušotinama naftno-plinskog polja X s obzirom na način njihovog opremanja i pridobivanja fluida (INA d.d., 2022)

Na Slici 4-4, kao i prethodno u Tablici 4-1, vidljivo je da su dubinske klipne sisaljke dominantan način pridobivanja nafte te su uzrokovale 97% ukupno obavljenih remontnih radova na ovom naftno-plinskom polju. Kako je već spomenuto, dubinske klipne sisaljke dijele se ovisno o načinu ugradnje na usadne i tubing sisaljke. Na Slici 4-5 prikazana je zastupljenost određenog tipa dubinske klipne sisaljke, u ukupnom broju remontnih radova, na bušotinama na kojima se primjenjuje ta metoda pridobivanja slojnog fluida.

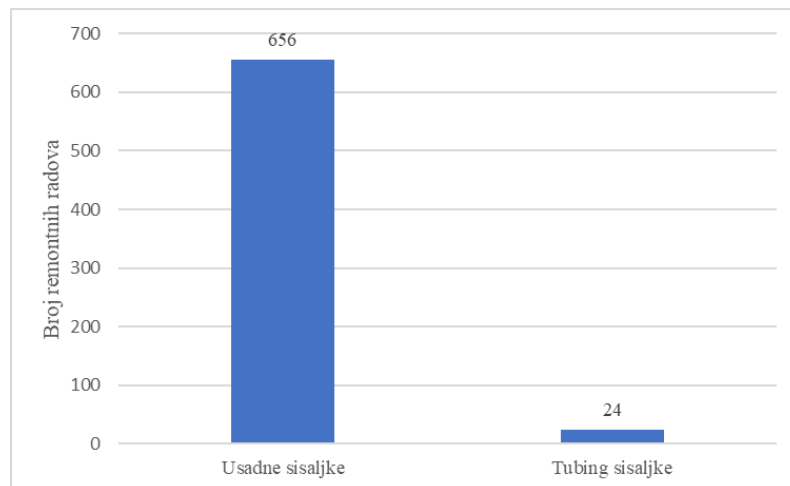
Slika 4-5. Raspodjela ukupnog broja remontnih radova na bušotinama opremljenim dubinskim klipnim sisaljka, na razmatranom naftno-plinskom polju X, s obzirom na tip ugrađene sisaljke (INA d.d., 2022)

Na Slici 4-5 vidljivo je da su usadne sisaljke, koje se spuštaju u bušotinu na klipnim šipkama, dominantno zastupljene s 96% udjela u ukupnom broju obavljenih remontnih radova, na naftno-plinskom polju X, na onim bušotinama koje su opremljene dubinskim klipnim sisaljka.

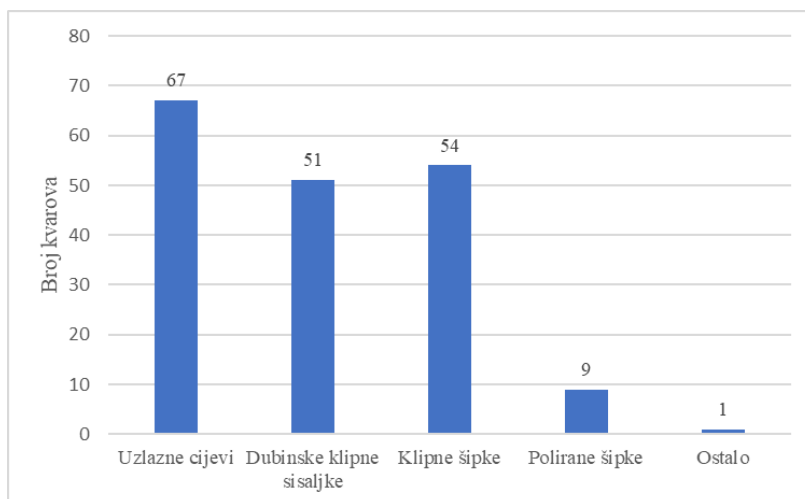
Slika 4-10. Raspodjela ukupno zabilježenih kvarova na komponentama dubinske proizvodne opreme, sustava za prinudno podizanje kapljevine pomoću dubinskih klipnih sisaljki, na naftno-plinskom polju X, za bušotine dubine do 2000 m (INA d.d., 2022)

Na Slici 4-10 vidljivo je kako su uzlazne cijevi komponenta dubinske opreme s najvećim zabilježenim brojem kvarova, kod bušotina dubine do 2000 m, te zauzimaju udio od 37% u ukupnom broju kvarova. Na Slici 4-11 prikazana je raspodjela kvarova po njihovim uzrocima za bušotine dubine do 2000 m na naftno-plinskom polju X.

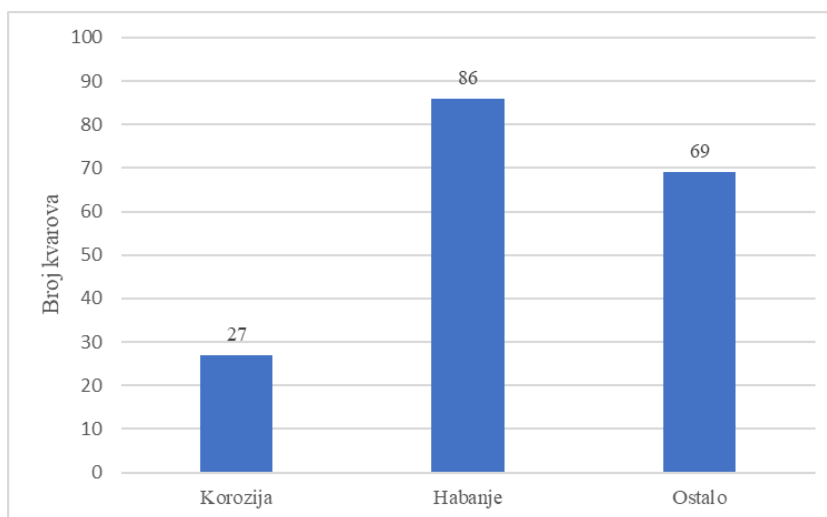
Slika 4-11. Uzroci kvarova dubinske proizvodne opreme, sustava za prinudno podizanje kapljevine pomoću dubinskih klipnih sisaljki, za bušotine dubine do 2000 m, na naftno-plinskom polju X (INA d.d., 2022)

Na Slici 4-11 vidljivo je kako je habanje tj. mehaničko trošenje dominantan uzrok kvarova dubinske proizvodne opreme s 47% zastupljenosti u ukupnom broju kvarova za bušotine dubine do 2000 m. Nastalo habanje obuhvaćalo je uzlazne cijevi, klipne šipke i polirane

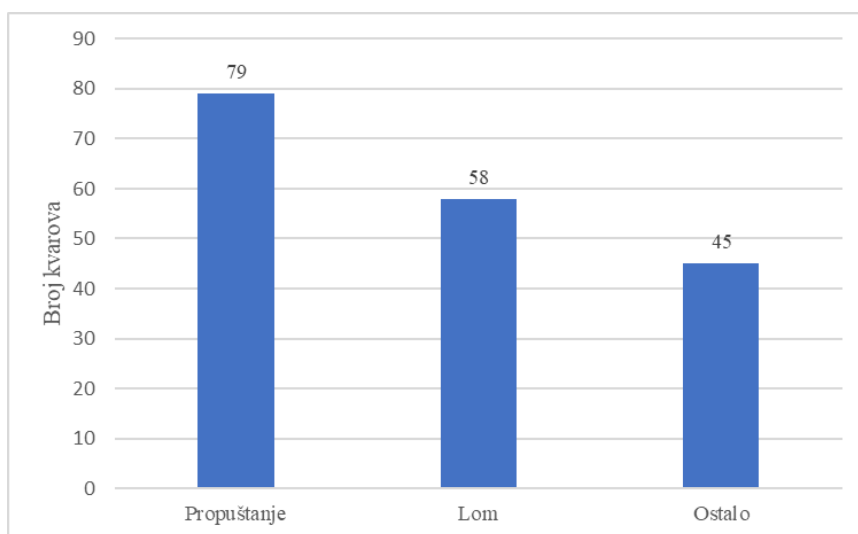
Slika 4-12. Raspodjela različitih tipova oštećenja na komponentama dubinske proizvodne opreme, sustava za prinudno podizanje kapljevine pomoću dubinskih klipnih sisaljki, na naftno-plinskom polju X, za bušotine dubine do 2000 m (INA d.d., 2022)

Na Slici 4-12 vidljivo je kako je propuštanje najzastupljenija posljedica kvarova opreme, za bušotine dubine do 2000 m, s 43% zastupljenosti u ukupnom broju oštećenja dubinske proizvodne opreme na bušotinama. Ovaj tip kvara uglavnom se povezuje s uzlaznim cijevima i sidrenim pakerom.

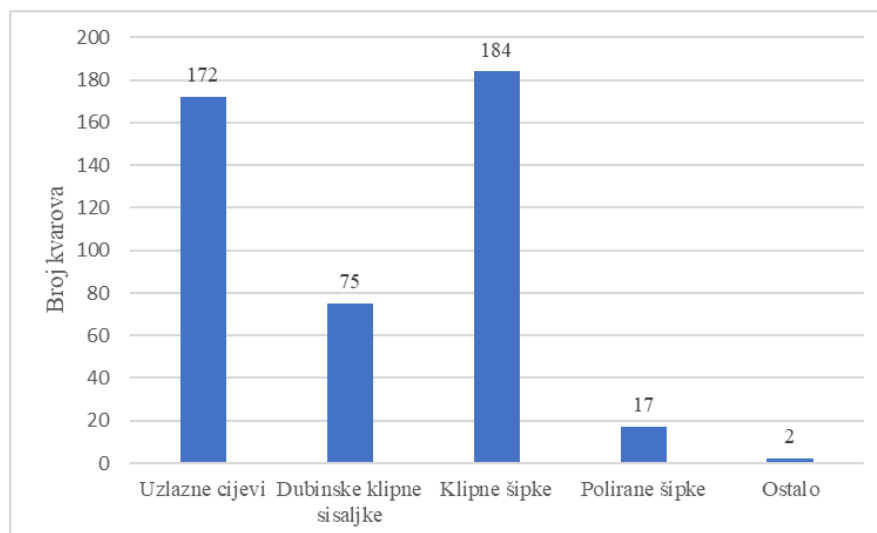
Slika 4-13. Raspodjela ukupno zabilježenih kvarova na komponentama dubinske proizvodne opreme, sustava za prinudno podizanje kapljevine pomoću dubinskih klipnih sisaljki, na naftno-plinskom polju X, za bušotine dubine od 2000 do 2500 m (INA d.d., 2022)

Na Slici 4-13 vidljivo je kako su klipne šipke dio dubinske opreme s najvećim zabilježenim brojem kvarova s 41% zastupljenosti, u ukupnom broju kvarova, za bušotine dubine od 2000 do 2500 m. Na Slici 4-14 prikazana je zastupljenost uzroka kvarova dubinske proizvodne opreme na bušotinama dubine od 2000 do 2500 m na naftno-plinskom polju X.

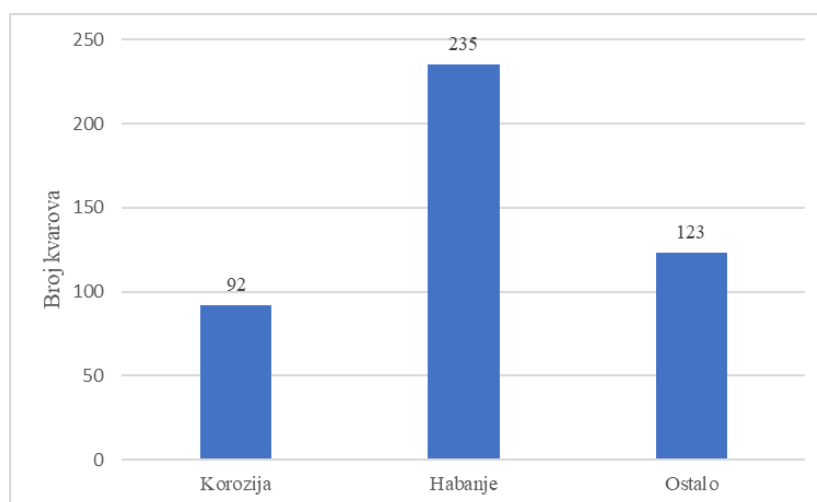
Slika 4-14. Uzroci kvarova dubinske proizvodne opreme, sustava za prinudno podizanje kapljevine pomoću dubinskih klipnih sisaljki, za bušotine dubine od 2000 do 2500 m, na naftno-plinskom polju X (INA d.d., 2022)

Na Slici 4-14 vidljivo je kako je habanje dominantan uzrok kvarova dubinske opreme s 52% zastupljenosti u ukupnom broju kvarova za bušotine dubine od 2000 do 2500 m.

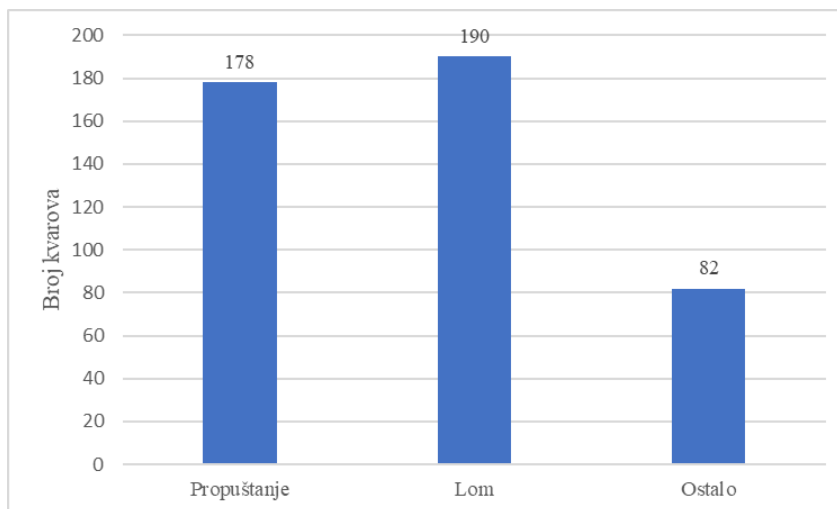
Slika 4-15. Raspodjela različitih tipova oštećenja na komponentama dubinske proizvodne opreme, sustava za prinudno podizanje kapljevine pomoću dubinskih klipnih sisaljki, na naftno-plinskom polju X, za bušotine dubine od 2000 do 2500 m (INA d.d., 2022)

Na Slici 4-15 vidljivo je da je lom najzastupljenija posljedica kvarova opreme s 42% zastupljenosti, u ukupnom broju oštećenja dubinske proizvodne opreme, na bušotinama dubine od 2000 do 2500 m. Lomovi dubinske opreme najčešće se odnose na klipne i poliranu šipku.

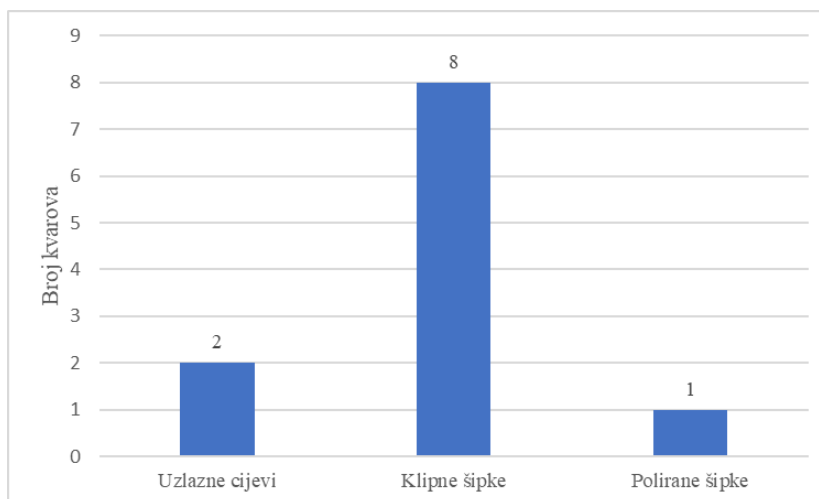
Slika 4-16. Raspodjela ukupno zabilježenih kvarova na komponentama dubinske proizvodne opreme, sustava za prinudno podizanje kapljevine pomoću dubinskih klipnih sisaljki, na naftno-plinskom polju X, za bušotine dubine preko 2500 m (INA d.d., 2022)

Na Slici 4-16 vidljivo je kako su klipne šipke komponenta dubinske opreme s najvećim zabilježenim brojem kvarova i zauzimaju udio od 73% u ukupnom broju kvarova za bušotine dubine preko 2500 m na naftno-plinskom polju X. Na Slici 4-17 prikazana je zastupljenost uzroka kvarova dubinske proizvodne opreme za bušotine ove dubine.

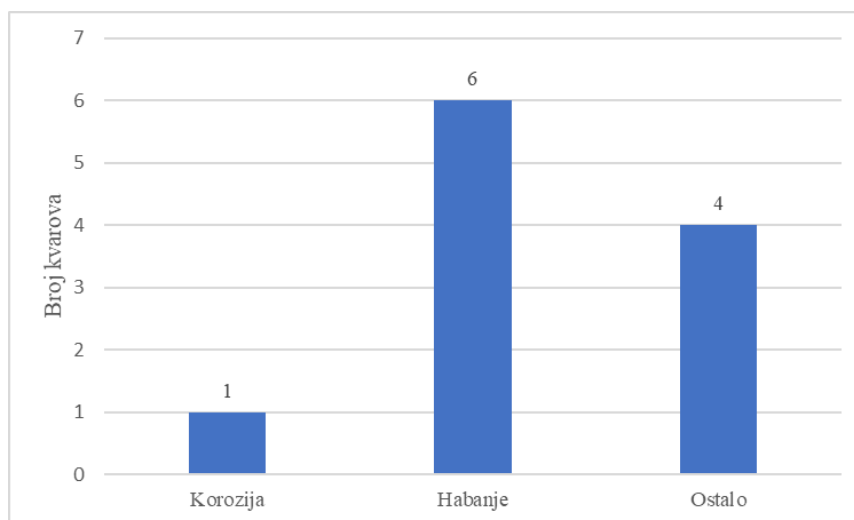
Slika 4-17. Uzroci kvarova dubinske proizvodne opreme, sustava za prinudno podizanje kapljevine pomoću dubinskih klipnih sisaljki, za bušotine dubine preko 2500 m, na naftno-plinskom polju X (INA d.d., 2022)

Na Slici 4-17 vidljivo je kako je habanje najzastupljeniji uzrok kvarova dubinske opreme s 55% udjela u ukupnom broju kvarova za bušotine dubine preko 2500 m. Zastupljenost tipova

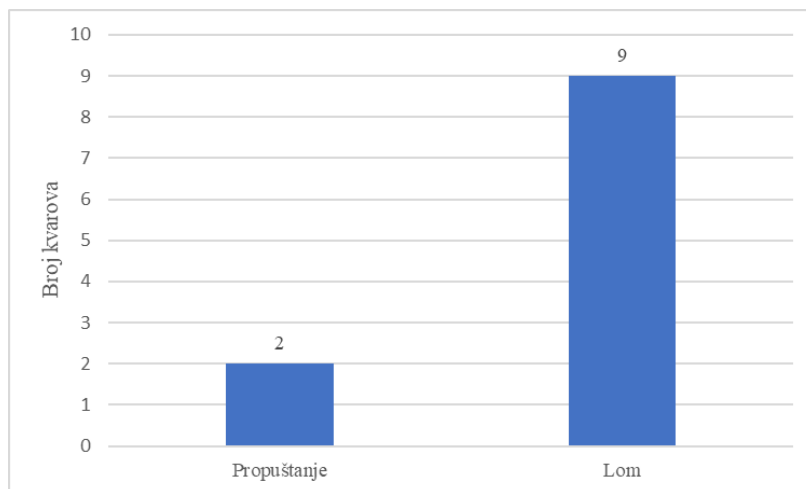
Slika 4-18. Raspodjela različitih tipova oštećenja na komponentama dubinske proizvodne opreme, sustava za prinudno podizanje kapljevine pomoću dubinskih klipnih sisaljki, na naftno-plinskom polju X, za bušotine dubine preko 2500 m (INA d.d.,2022)

Na Slici 4-18 vidljivo je kako je lom dominantna posljedica kvarova opreme i zauzima udio od 82%, u ukupnom broju oštećenja dubinske opreme, na bušotinama dubine preko 2500 m, na naftno-plinskom polju X.

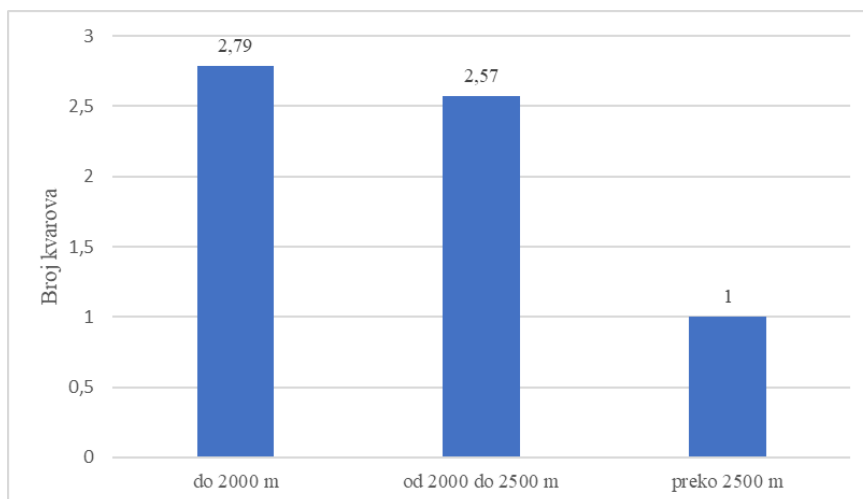
Slika 4-19. Prosječan broj kvarova niza uzlaznih cijevi po bušotini, opremljenoj sustavom za prinudno podizanje kapljevine pomoću dubinske klipne sisaljke, s obzirom na njenu dubinu (INA d.d., 2022)

Na Slici 4-19 vidljivo je kako je najveća učestalost kvarova uzlaznih cijevi, na naftno-plinskom polju X, nastala u bušotinama dubine do 2000 m i smanjuje se s povećanjem njihove dubine. Na Slici 4-20 prikazani su analogni podaci za klipne šipke.

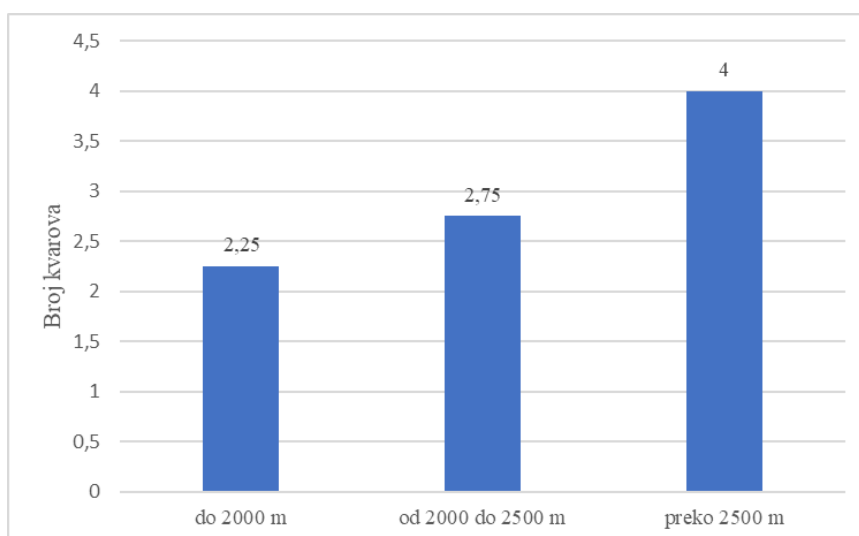
Slika 4-20. Prosječan broj kvarova klipnih šipki po bušotini, opremljenoj sustavom za prinudno podizanje kapljevine pomoću dubinske klipne sisaljke, s obzirom na njenu dubinu (INA d.d., 2022)

Na Slici 4-20 vidljivo je kako najveći prosječni broj kvarova klipnih šipki, u razmatranom desetogodišnjem periodu, na naftno-plinskom polju X, nastaje u bušotinama dubine preko 2500 m i povećava se s dubinom bušotina. Na Slici 4-21 prikazani su analogni podaci za polirane šipke.

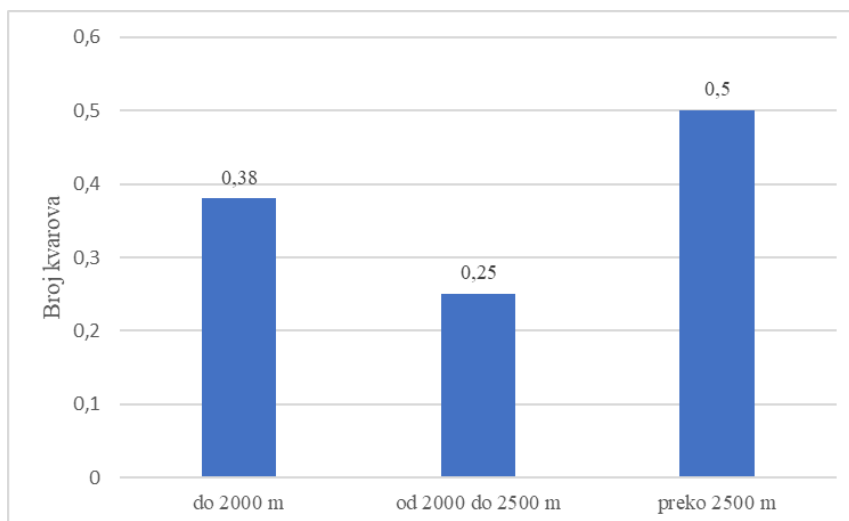
Slika 4-21. Prosječan broj kvarova polirane šipke po bušotini, opremljenoj sustavom za prinudno podizanje kapljevine pomoću dubinske klipne sisaljke, s obzirom na njenu dubinu (INA d.d., 2022)

Na Slici 4-21 vidljivo je kako najveći broj kvarova poliranih šipki, na naftno-plinskom polju X, nastaje u bušotinama dubine preko 2500 m. Također je vidljivo kako učestalost pojave kvarova poliranih šipki ne pokazuje velika odstupanja s promjenom dubine bušotina. Kretanje prosječnog broja kvarova dubinske proizvodne opreme uzrokovanih korozijom, za bušotine prikazanih raspona dubina, može se vidjeti na Slici 4-22.

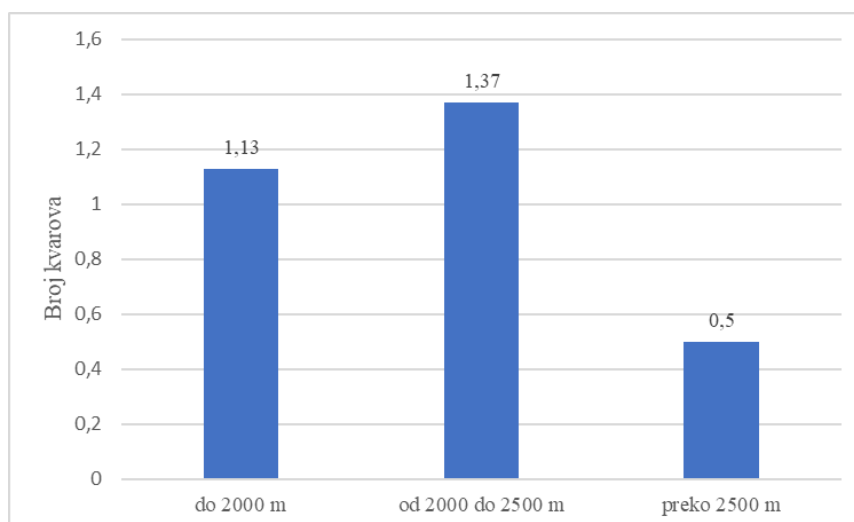
Slika 4-22. Prosječan broj kvarova nastalih uslijed korozije po bušotini, opremljenoj sustavom za prinudno podizanje kapljevine pomoću dubinske klipne sisaljke, s obzirom na njenu dubinu (INA d.d., 2022)

Na Slici 4-22 vidljivo je kako se najveći broj kvarova dubinske opreme uzrokovanih korozijom, na naftno-plinskom polju X, javlja u bušotinama dubine od 2000 do 2500 m i

kako se njihov broj naglo smanjuje pri porastu dubine iznad 2500 m. Na Slici 4-23 prikazano je analogno kretanje za kvarove dubinske proizvodne opreme uzrokovane habanjem.

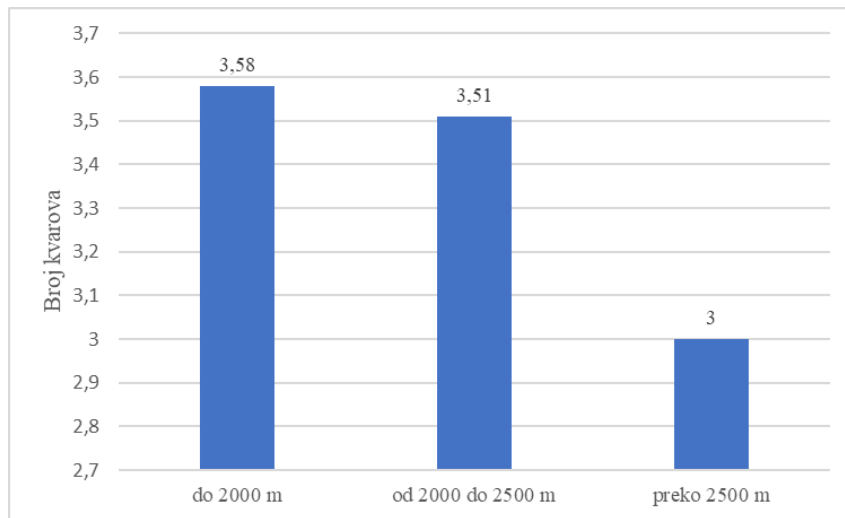
Slika 4-23. Prosječan broj kvarova nastalih uslijed habanja po bušotini, opremljenoj sustavom za prinudno podizanje kapljevine pomoću dubinske klipne sisaljke, s obzirom na njenu dubinu (INA d.d., 2022)

Na Slici 4-23 vidljivo je kako se najveći broj kvarova dubinske opreme uzrokovanih habanjem, na naftno-plinskom polju X, javlja u bušotinama dubine do 2000 m i smanjuje se s povećanjem njihove dubine. Na Slici 4-24 prikazano je analogno kretanje prosječnog broja kvarova vezanih uz ostale njihove uzroke. Spomenuti kvarovi dubinske proizvodne opreme, sustava za prinudno podizanje kapljevine dubinskim klipnim sisaljka, uglavnom se odnose na probleme s dubinskim klipnim sisaljka te na stvaranje nakupina taloga i kamenca unutar te opreme.

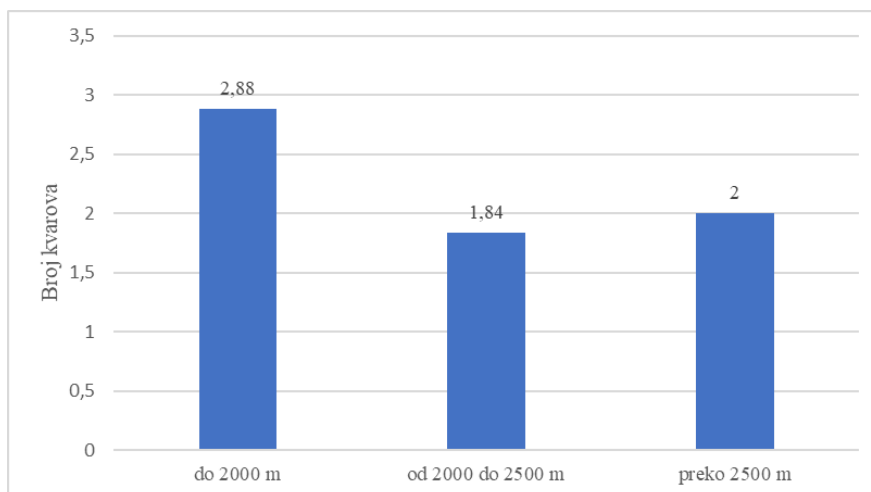
Slika 4-24. Prosječan broj kvarova nastalih uslijed djelovanja ostalih uzroka po bušotini, opremljenoj sustavom za prinudno podizanje kapljevine pomoću dubinske klipne sisaljke, s obzirom na njenu dubinu (INA d.d., 2022)

Na Slici 4-24 vidljivo je kako najveći broj kvarova dubinske opreme tog tipa, na naftno-plinskom polju X, nastaje u bušotinama dubine do 2000 m. Njihova učestalost javljanja pokazuje najmanja odstupanja, s promjenom dubine bušotine, u usporedbi s kvarovima i oštećenjima dubinske proizvodne opreme nastalim uslijed korozije i habanja.

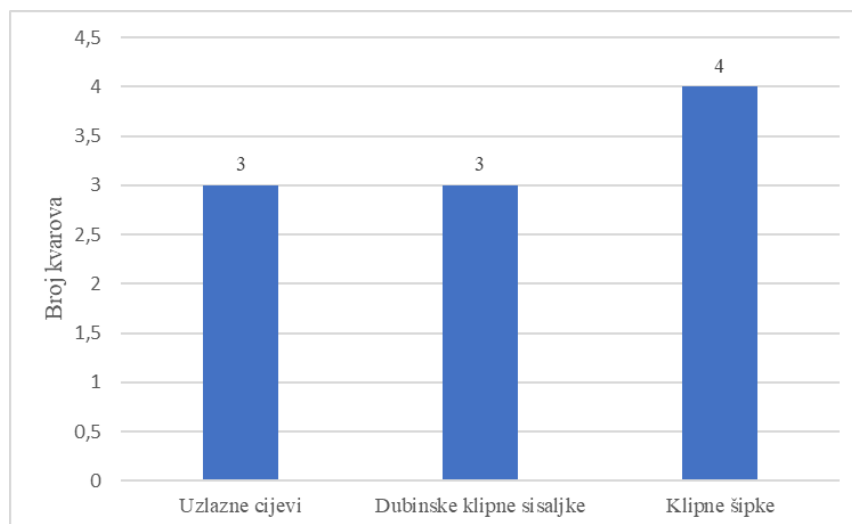
Slika 4-25. Raspodjela zabilježenih kvarova po pojedinim komponentama podzemnog dijela proizvodnog sustava, u horizontalnim bušotinama naftno-plinskog polja X, opremljenog dubinskim klipnim sisaljka (INA d.d., 2022)

Na Slici 4-25 vidljivo je kako su klipne šipke dio dubinske opreme s najvećim brojem kvarova i zauzimaju udio od 40%, u ukupnom broju kvarova, kod horizontalnih bušotina na naftno-plinskom polju X. Svi prikazani kvarovi opreme nastali su iznad točke skretanja kanala bušotine. Prosječna dubina nastanka kvara je 140 m iznad točke skretanja, a minimalno zabilježena 60 m iznad točke skretanja. Na Slici 4-26 prikazana je raspodjela kvarova klipnih šipki, komponente opreme s najvećim zabilježenim brojem kvarova, s obzirom na dio klipne šipke zahvaćen oštećenjem.

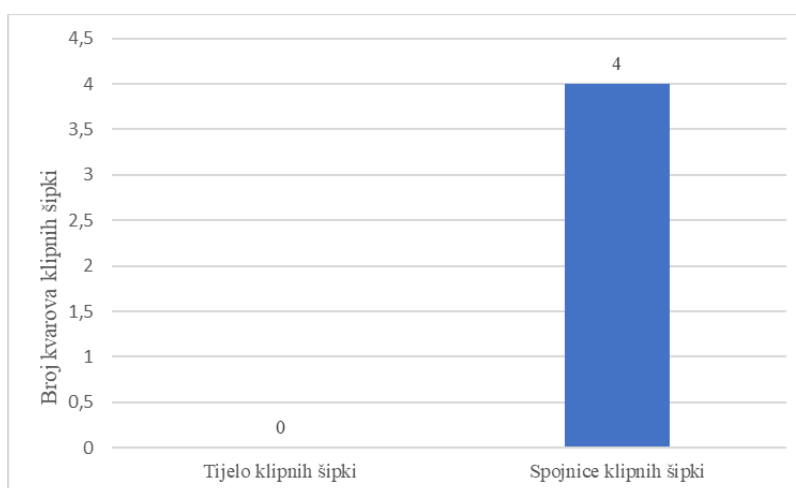
Slika 4-26. Raspodjela ukupno zabilježenih oštećenja klipnih šipki u horizontalnim bušotinama, na naftno-plinskom polju X, opremljenih dubinskom klipnom sisaljkom, s obzirom na dio klipne šipke zahvaćen oštećenjem (INA d.d., 2022)

Na Slici 4-26 vidljivo je kako su kvarovi klipnih šipki u horizontalnim bušotinama, opremljenih sustavom za prinudno podizanje kapljevine dubinskim klipnim sisaljka, na

naftno-plinskom polju X, isključivo vezani uz kvarove spojnicama klipnih šipki. Na Slici 4-27 prikazana je zastupljenost uzroka kvarova dubinske proizvodne opreme za horizontalne bušotine.

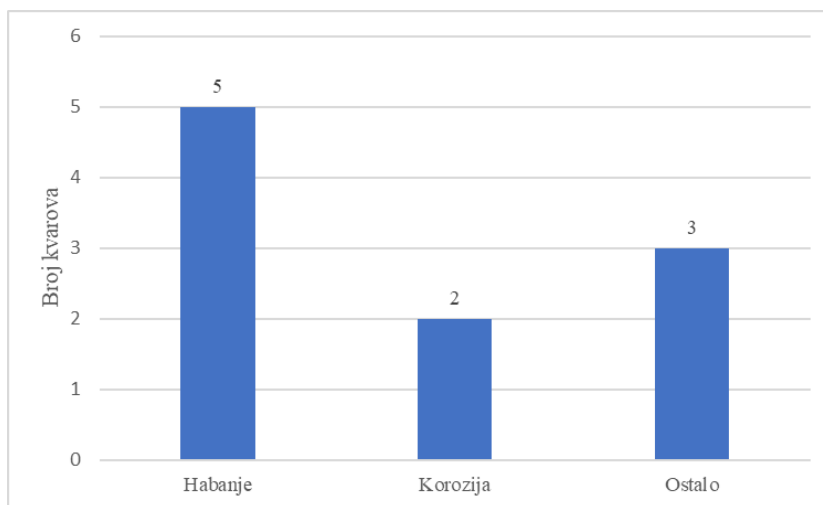
Slika 4-27. Uzroci kvarova dubinske proizvodne opreme, sustava za prinudno podizanje kapljevine pomoću dubinskih klipnih sisaljki, za horizontalne bušotine, na naftno-plinskom polju X (INA d.d., 2022)

Na Slici 4-27 vidljivo je kako je habanje tj. mehaničko trošenje dominantan uzrok kvarova dubinske opreme s 50% zastupljenosti, u ukupnom broju kvarova, za horizontalne bušotine na naftno-plinskom polju X. Na Slici 4-28 prikazana je raspodjela tipova oštećenja dubinske proizvodne opreme za horizontalne bušotine.

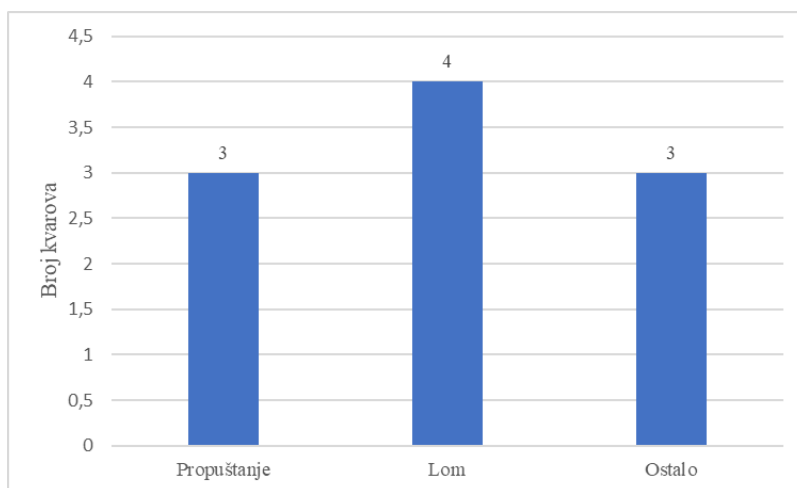
Slika 4-28. Raspodjela različitih tipova oštećenja na komponentama dubinske proizvodne opreme, sustava za prinudno podizanje kapljevine pomoću dubinskih klipnih sisaljki, na naftno-plinskom polju X, za horizontalne bušotine (INA d.d., 2022)

Na Slici 4-28, vidljivo je kako je lom najzastupljeniji tip oštećenja koji je doveo do kvara dubinske proizvodne opreme s 40% zastupljenosti, u ukupnom broju kvarova dubinske proizvodne opreme, kod horizontalnih bušotina naftno-plinskog polja X. Svi lomovi na spomenutim horizontalnim bušotinama odnose se na oštećenja klipnih šipki.

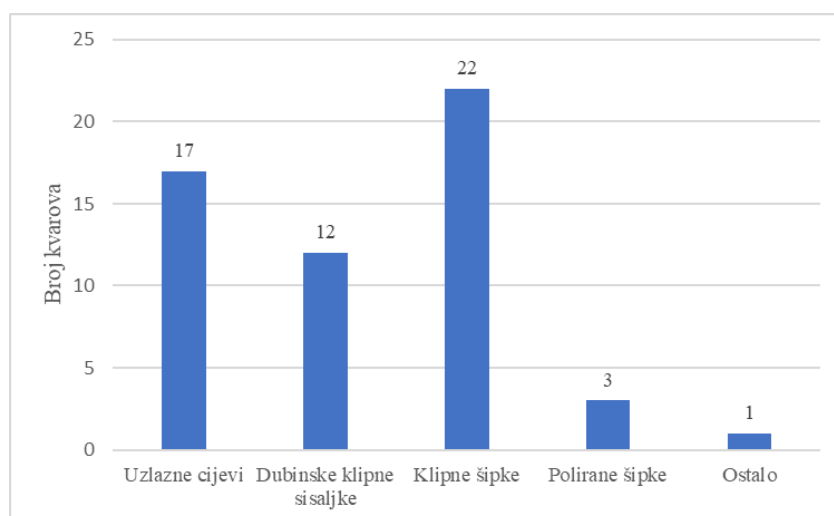
Slika 4-29. Raspodjela zabilježenih kvarova po pojedinim komponentama podzemnog dijela proizvodnog sustava, u koso usmjerenim bušotinama, naftno-plinskog polja X, opremljenih dubinskim klipnim sisaljka (INA d.d., 2022)

Na Slici 4-29 vidljivo je da su klipne šipke dio dubinske opreme s najvećim zabilježenim brojem kvarova i zauzimaju udio od 40%, u ukupnom broju kvarova, kod koso usmjerenih bušotina na naftno-plinskom polju X. Učestalost prikazanih kvarova podjednako se javlja u područjima iznad i ispod točke skretanja kanala bušotine. Kvarovi iznad točke skretanja prosječno se javljaju 467 m iznad nje, a minimalno zabilježena udaljenost iznosi 25 m iznad

točke skretanja. Kvarovi ispod točke skretanja prosječno se javljaju 343 m ispod nje, a minimalno zabilježena udaljenost iznosi 56 m ispod točke skretanja kanala koso usmjerene bušotine. Na Slici 4-30 prikazana je raspodjela kvarova klipnih šipki, komponente opreme s najvećim zabilježenim brojem kvarova, po dijelu klipne šipke zahvaćenim oštećenjem.

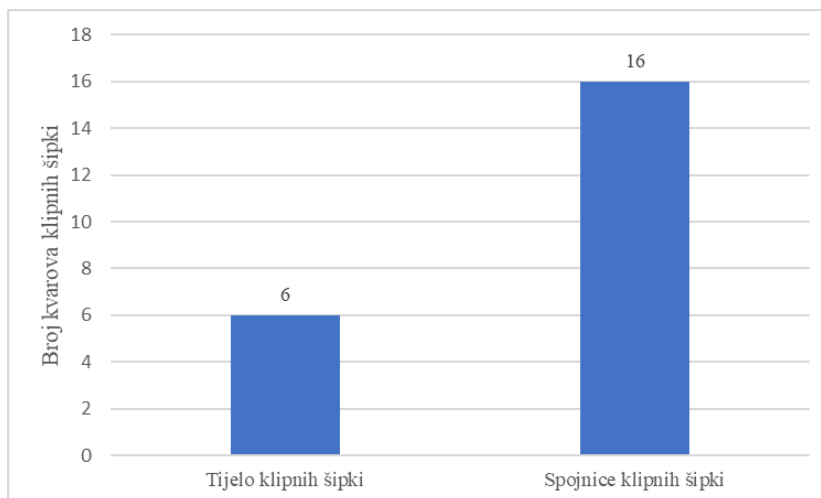
Slika 4-30. Raspodjela ukupno zabilježenih oštećenja klipnih šipki u koso usmjerenim bušotinama, na naftno-plinskom polju X, opremljenih dubinskom klipnom sisaljkom, s obzirom na dio klipne šipke zahvaćen oštećenjem (INA d.d., 2022)

Na Slici 4-30 vidljivo je da su spojnice klipnih šipki dio dubinske opreme, sustava za prinudno podizanje kapljevine dubinskim klipnim sisaljka, s većim brojem kvarova te zauzimaju udio od 73% u ukupnom broju kvarova klipnih šipki u koso usmjerenim bušotinama na naftno-plinskom polju X. Na Slici 4-31 prikazana je zastupljenost uzroka kvarova dubinske proizvodne opreme za koso usmjerene bušotine.

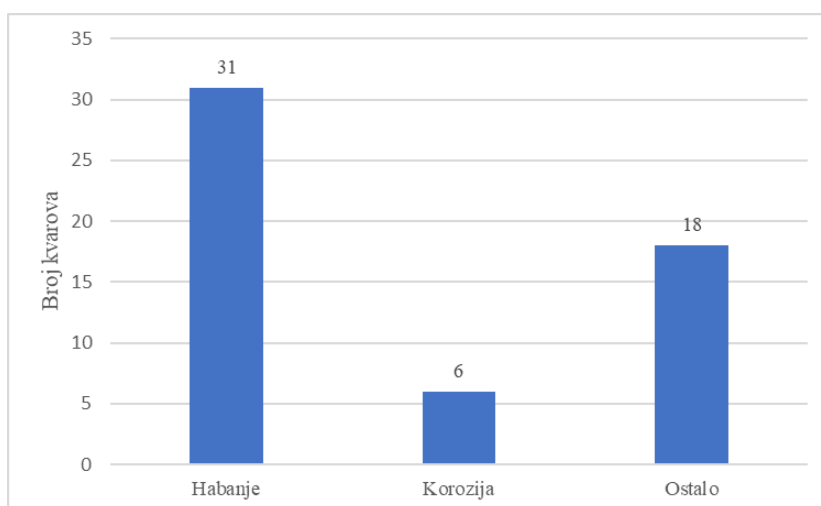
Slika 4-31. Uzroci kvarova dubinske proizvodne opreme, sustava za prinudno podizanje kapljevine pomoću dubinskih klipnih sisaljki, za koso usmjerene bušotine, na naftno-plinskom polju X (INA d.d., 2022)

Na Slici 4-31 vidljivo je da je habanje najzastupljeniji uzrok kvarova dubinske opreme s 56% udjela, u ukupnom broju kvarova, kod koso usmjerenih bušotina na naftno-plinskom polju X. Na Slici 4-32 prikazana je zastupljenost tipova oštećenja dubinske proizvodne opreme za koso usmjerene bušotine.

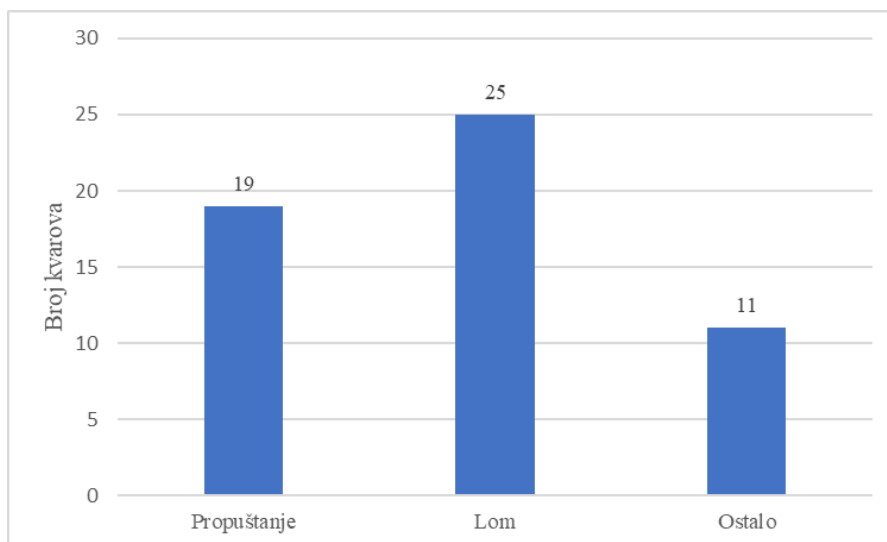
Slika 4-32. Raspodjela različitih tipova oštećenja na komponentama dubinske proizvodne opreme, sustava za prinudno podizanje kapljevine pomoću dubinskih klipnih sisaljki, na naftno-plinskom polju X, za koso usmjerene bušotine (INA d.d., 2022)

Na Slici 4-32 vidljivo je da je lom najzastupljenija posljedica kvarova dubinske opreme s udjelom od 45%, u ukupnom broju kvarova, za koso usmjerene bušotine na naftno-plinskom polju X koje su opremljene dubinskim klipnim sisaljka.

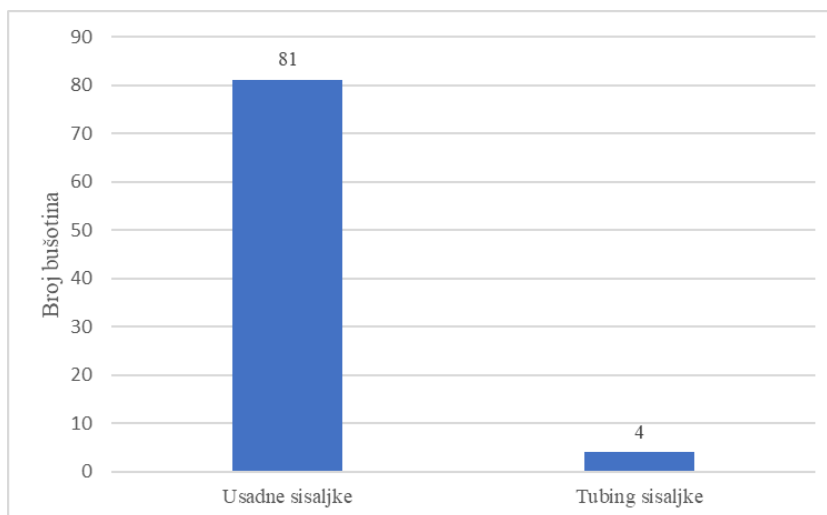
Slika 4-33. Raspodjela ukupnog broja vertikalnih bušotina opremljenih dubinskim klipnim sisaljka, na naftno-plinskom polju X, s obzirom na tip ugrađene sisaljke (INA d.d., 2022)

Na Slici 4-33 vidljivo je da su usadne sisaljke, koje se u bušotinu spuštaju na klipnim šipkama, dominantan tip dubinskih klipnih sisaljki s 95% zastupljenosti u vertikalnim bušotinama, na naftno-plinskom polju X, koje su opremljene dubinskim klipnim sisaljka. Na Slici 4-34 prikazana je zastupljenost pojedinih komponenata dubinske proizvodne opreme s obzirom na broj registriranih kvarova, za vertikalne bušotine.

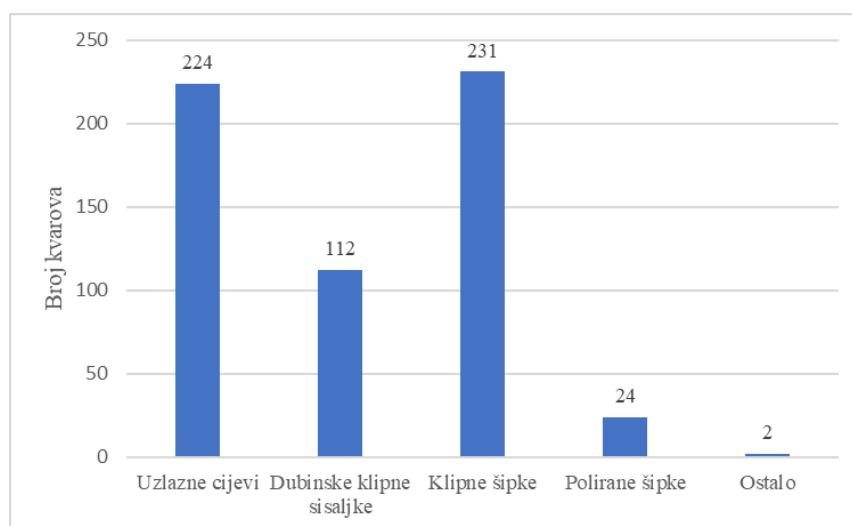
Slika 4-34. Raspodjela zabilježenih kvarova po pojedinim komponentama podzemnog dijela proizvodnog sustava, u vertikalnim bušotinama naftno-plinskog polja X, opremljenog dubinskim klipnim sisaljka (INA d.d., 2022)

Na Slici 4-34 vidljivo je da su klipne šipke dio dubinske opreme s najvećim zabilježenim brojem kvarova i zauzimaju udio od 39% u ukupnom broju kvarova kod vertikalnih bušotina

na naftno-plinskom polju X. Za 86% bušotina s određenim kutom otklona kanala od vertikale, kvarovi opreme nastaju iznad točke skretanja. Prosječna dubina javljanja kvara je 542 m iznad točke skretanja, a minimalno zabilježena udaljenost je 28 m iznad točke skretanja kanala kod vertikalnih bušotina. Prosječna dubina pojave kvara ispod točke skretanja iznosi 298 m, a minimalno zabilježena udaljenost iznosi 101 m ispod spomenute točke. Na Slici 4-35 prikazana je raspodjela oštećenja klipnih šipki, dijela opreme s najvećim zabilježenim brojem kvarova, s obzirom na dio klipne šipke zahvaćen oštećenjem.

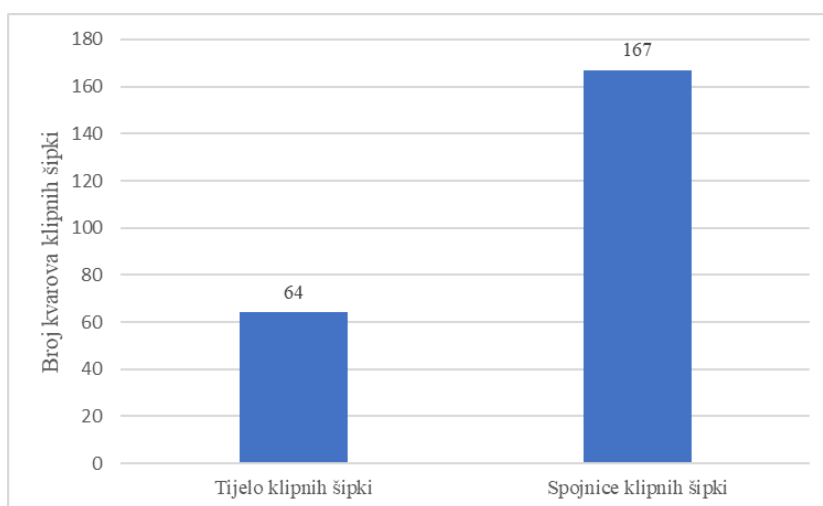
Slika 4-35. Raspodjela ukupno zabilježenih oštećenja klipnih šipki u vertikalnim bušotinama, na naftno-plinskom polju X, opremljenih dubinskom klipnom sisaljkom, s obzirom na dio klipne šipke zahvaćen oštećenjem (INA d.d., 2022)

Na Slici 4-35 vidljivo je da su spojnice dio klipnih šipki s većim brojem kvarova kod vertikalnih bušotina, opremljenih sustavom za prinudno podizanje kapljevine dubinskim klipnim sisaljka, na naftno-plinskom polju X i zauzimaju udio od 72% u ukupnom broju kvarova klipnih šipki. Na Slici 4-36 prikazana je zastupljenost uzroka kvarova dubinske proizvodne opreme za vertikalne bušotine.

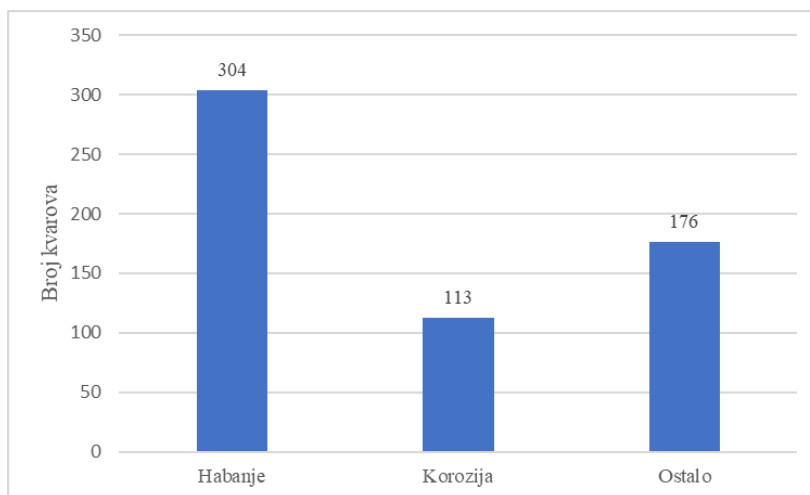
Slika 4-36. Uzroci kvarova dubinske proizvodne opreme, sustava za prinudno podizanje kapljevine pomoću dubinskih klipnih sisaljki, za vertikalne bušotine, na naftno-plinskom polju X (INA d.d., 2022)

Na Slici 4-36 vidljivo je da je habanje dominantan uzrok kvarova dubinske opreme s 51% zastupljenosti u ukupnom broju kvarova za vertikalne bušotine na naftno-plinskom polju X. Na Slici 4-37 prikazana je zastupljenost tipova oštećenja dubinske proizvodne opreme za vertikalne bušotine.

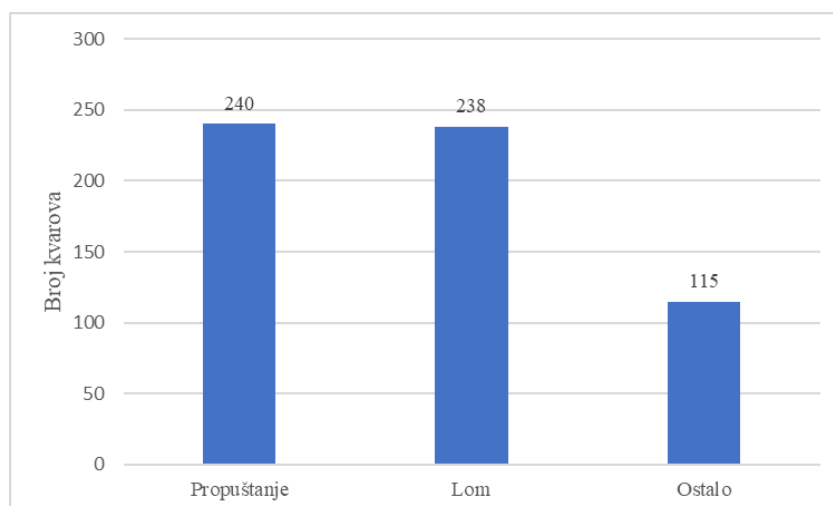
Slika 4-37. Raspodjela različitih tipova oštećenja na komponentama dubinske proizvodne opreme, sustava za prinudno podizanje kapljevine pomoću dubinskih klipnih sisaljki, na naftno-plinskom polju X, za vertikalne bušotine (INA d.d., 2022)

Na Slici 4-37 vidljivo je da je propuštanje najzastupljenija posljedica kvarova dubinske proizvodne opreme s 40% zastupljenosti u ukupnom broju kvarova te opreme, za vertikalne bušotine, na naftno-plinskom polju X.

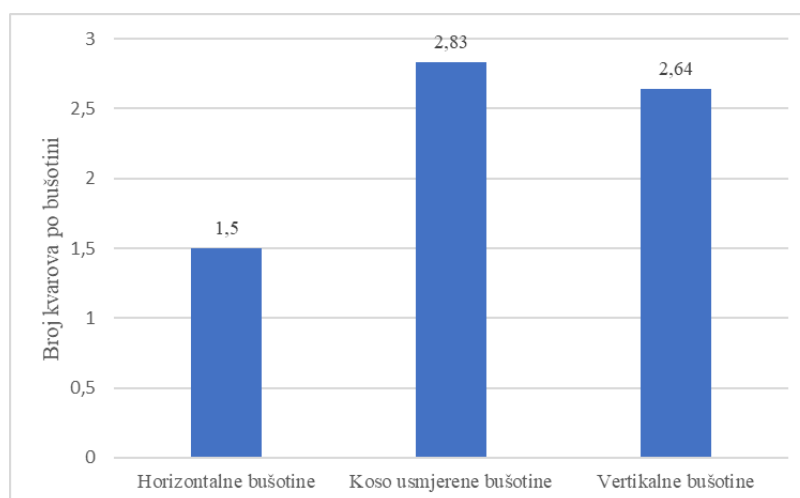
Slika 4-38. Prosječan broj kvarova niza uzlaznih cijevi po bušotini, opremljenoj sustavom za prinudno podizanje kapljevine pomoću dubinske klipne sisaljke, s obzirom na njenu konstrukciju (INA d.d., 2022)

Na Slici 4-38 vidljivo je da se najveća učestalost kvarova uzlaznih cijevi, na naftno-plinskom polju X, odnosi na koso usmjerene bušotine, dok se za horizontalne bušotine ona drastično smanjuje. Na Slici 4-39 prikazani su na isti način i podaci za klipne šipke.

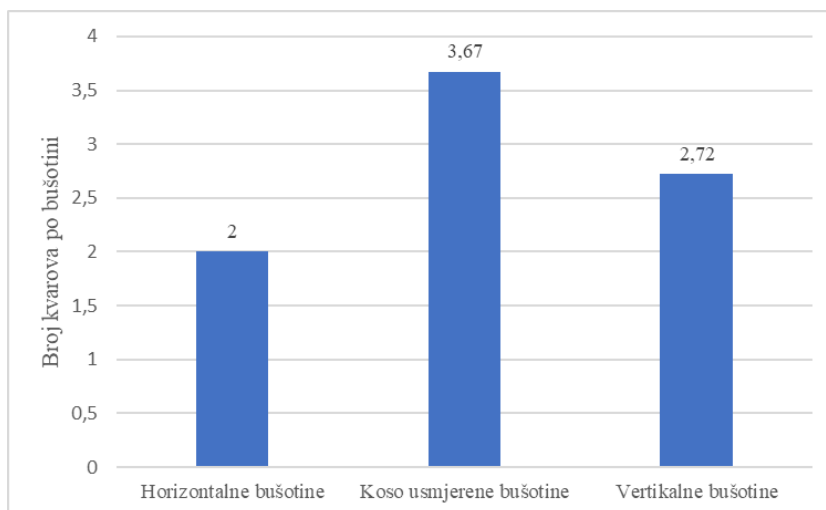
Slika 4-39. Prosječan broj kvarova klipnih šipki po bušotini, opremljenoj sustavom za prinudno podizanje kapljevine pomoću dubinske klipne sisaljke, s obzirom na njenu konstrukciju (INA d.d., 2022)

Na Slici 4-39 vidljivo je da se izraženo najveća učestalost kvarova klipnih šipki, na naftno-plinskom polju X, javlja u koso usmjerenim bušotinama. Na Slici 4-40 prikazan je prosječan broj kvarova dubinskih klipnih sisaljki, po bušotini, za bušotine različitih tipova konstrukcije.

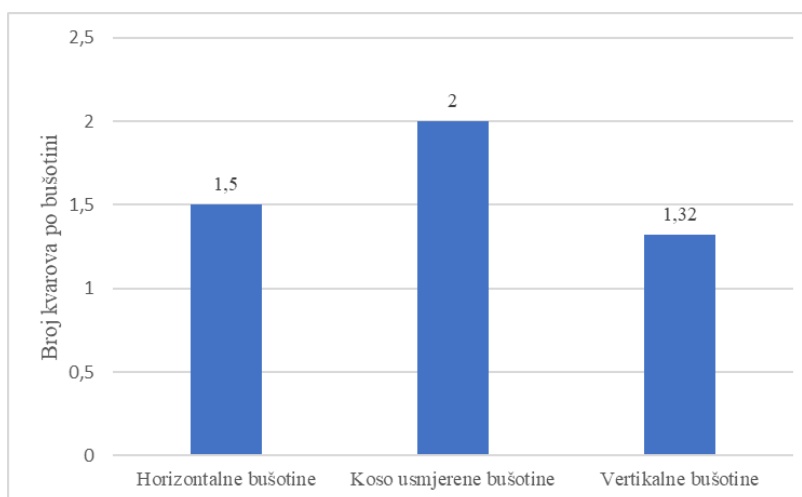
Slika 4-40. Prosječan broj kvarova dubinskih klipnih sisaljki po bušotini, opremljenoj sustavom za prinudno podizanje kapljevine pomoću dubinske klipne sisaljke, s obzirom na njenu konstrukciju (INA d.d., 2022)

Na Slici 4-40 vidljivo je da se najveća učestalost kvarova dubinskih klipnih sisaljki, na naftno-plinskom polju X, javlja u koso usmjerenim bušotinama. Razlike u učestalosti javljanja kvarova dubinskih klipnih sisaljki, za prikazane tipove konstrukcije bušotina, značajno su ujednačenije u usporedbi s prethodno spomenutim komponentama, dubinske

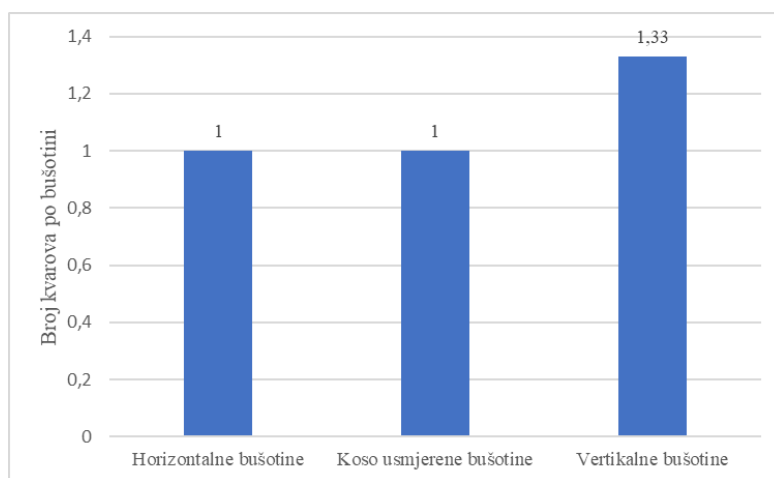
Slika 4-41. Prosječan broj kvarova nastalih uslijed korozije po bušotini, opremljenoj sustavom za prinudno podizanje kapljevine pomoću dubinske klipne sisaljke, s obzirom na njenu konstrukciju (INA d.d., 2022)

Na Slici 4-41 vidljivo je kako je prosječan broj kvarova povezanih s korozijom, na naftno-plinskom polju X, najveći u vertikalnim bušotinama, ali i da trend bilježi zanemariva odstupanja za bušotine različitih tipova konstrukcije. Na Slici 4-42 prikazano je kretanje prosječnog broja kvarova uzrokovanih habanjem, po bušotini, za bušotine određenog tipa konstrukcije.

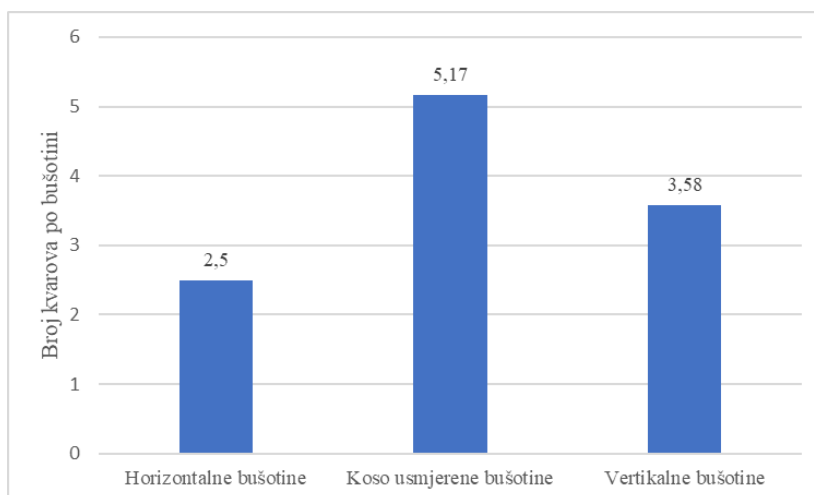
Slika 4-42. Prosječan broj kvarova nastalih uslijed habanja po bušotini, opremljenoj sustavom za prinudno podizanje kapljevine pomoću dubinske klipne sisaljke, s obzirom na njenu konstrukciju (INA d.d., 2022)

Na Slici 4-42 vidljivo je da se uvjerljivo najveći broj kvarova dubinske proizvodne opreme povezanih s habanjem, na naftno-plinskom polju X, javlja u koso usmjerenim bušotinama. Učestalost javljanja kvarova tog tipa izraženo je veća kod koso usmjerenih bušotina u usporedbi s bušotinama ostalih tipova konstrukcije. Na Slici 4-43 prikazano je kretanje prosječnog broja kvarova dubinske proizvodne opreme, po bušotini, uzrokovanih djelovanjem ostalih uzroka kvarova, za prikazane tipove konstrukcije bušotina.

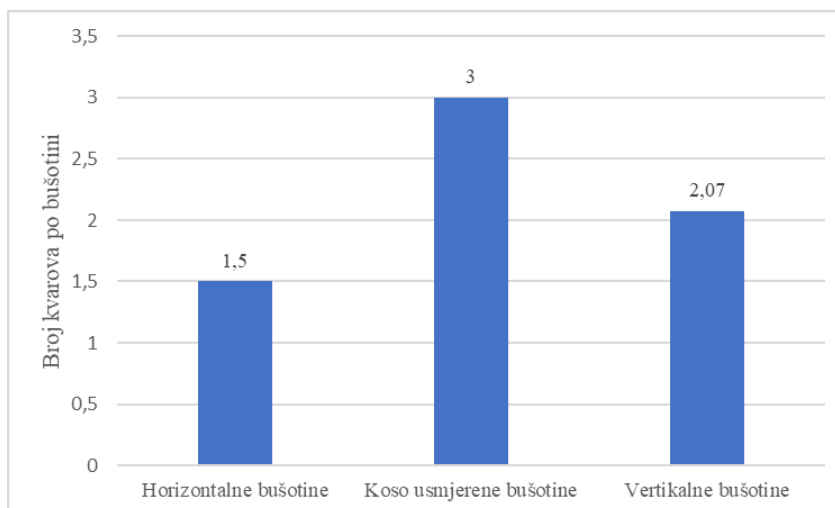
Slika 4-43. Prosječan broj kvarova nastalih uslijed djelovanja ostalih uzroka kvarova po bušotini, opremljenoj sustavom za prinudno podizanje kapljevine pomoću dubinske klipne sisaljke, s obzirom na njenu konstrukciju (INA d.d., 2022)

Na Slici 4-43 vidljivo je kako se najveći broj kvarova dubinske opreme nastalih uslijed djelovanja ostalih uzroka kvarova, na naftno-plinskom polju X, javlja u koso usmjerenim bušotinama. Učestalost javljanja kvarova tog tipa dvostruko je veća kod koso usmjerenih bušotina u usporedbi s horizontalnim bušotinama na istom naftno-plinskom polju. Na Slici 4-44 prikazana je usporedba prosječnog broja remontnih radova obavljenih po bušotini za spomenute tipove konstrukcije bušotina.

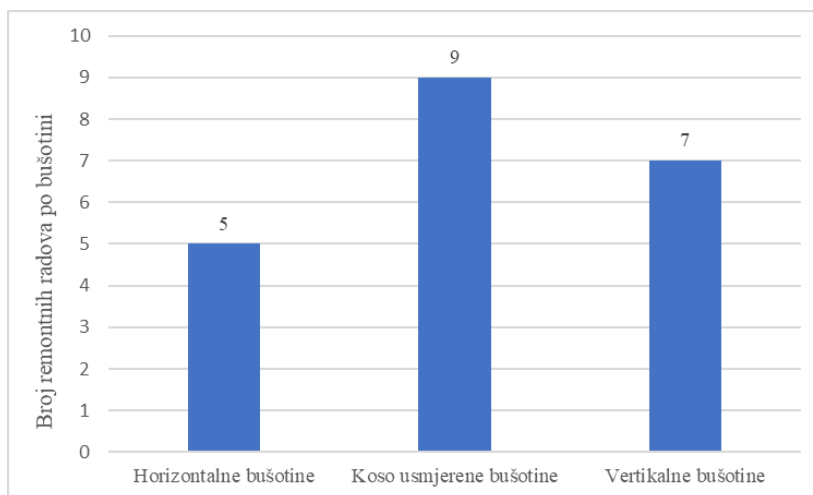
Slika 4-44. Prosječan broj remontnih radova po bušotini, opremljenoj sustavom za prinudno podizanje kapljevine pomoću dubinske klipne sisaljke, određenog tipa konstrukcije (INA d.d., 2022)

Na Slici 4-44 vidljivo je kako se uvjerljivo najveći broj remontnih radova po bušotini, na naftno-plinskom polju X, provodio u koso usmjerenim bušotinama. Na Slici 4-45 prikazano je prosječno trajanje jednog remontnog rada, po bušotini, za bušotine različitih tipova konstrukcije.
