**UZROCI KVAROVA DUBINSKE OPREME NA EKSPLOATACIJSKIM
BUŠOTINAMA KOJE SU OPREMLJENE DUBINSKIM KLIPNIM SISALJKAMA**

Diplomski rad

Ivan Čagalj
N395

Zagreb, 2022.

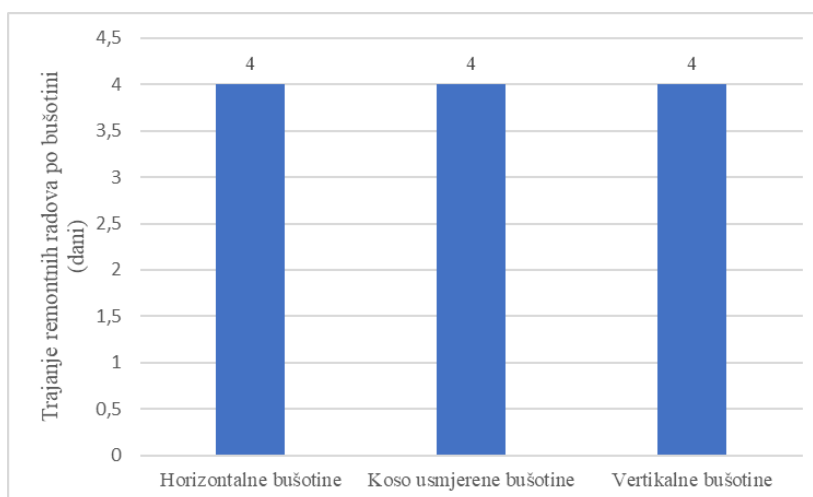
Slika 4-45. Prosječno vrijeme trajanja remontnog rada po bušotini, opremljenoj sustavom za prinudno podizanje kapljevine pomoću dubinske klipne sisaljke, određenog tipa konstrukcije (INA d.d., 2022)

Na Slici 4-45 vidljivo je jednako prosječno vrijeme trajanja remontnih radova po bušotini za sva tri tipa konstrukcije bušotina. Vrijednosti su jednake usprkos razlikama u prirodi kvarova, spomenutoj konstrukciji kanala bušotine i učestalosti provedbe remontnih radova. Na Slici 4-46 prikazana je prosječno izgubljena količina nafte, u vremenskom periodu koji

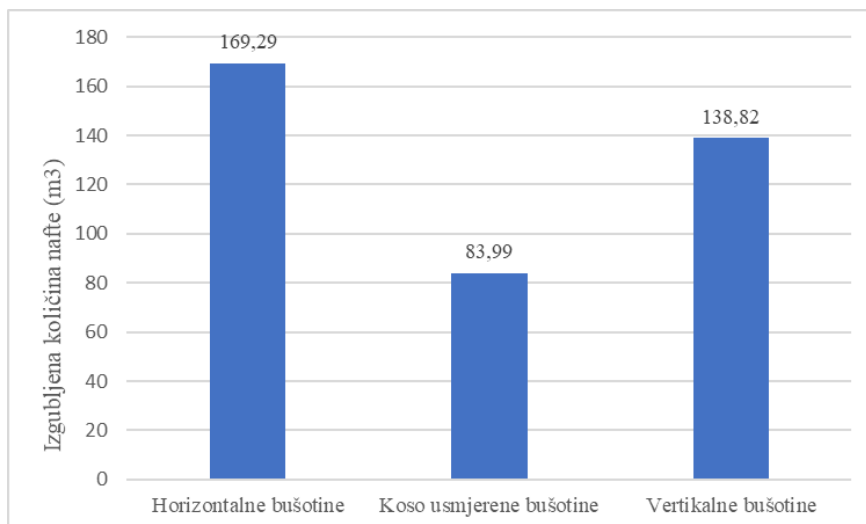
Slika 4-46. Prosječno neproizvedena („izgubljena“) količina nafte, zbog potrebe provedbe remontnog rada, za bušotine opremljene dubinskim klipnim sisaljka, određenog tipa konstrukcije (INA d.d., 2022)

Na Slici 4-46 vidljivo je kako se uvjerljivo najmanja količina nafte, na naftno-plinskom polju X, gubi u koso usmjerenim bušotinama usprkos najvećoj zabilježenoj učestalosti javljanja kvarova i oštećenja te provedbe remontnih radova.
