Desalinizacija kamenih fasada konstrukcija i spomenika

Tomašić, Ivan

Source / Izvornik: **Klesarstvo i graditeljstvo, 2007, 18, 47 - 54**

DESALINIZACIJA KAMENIH FASADA, KONSTRUKCIJA I SPOMENIKA

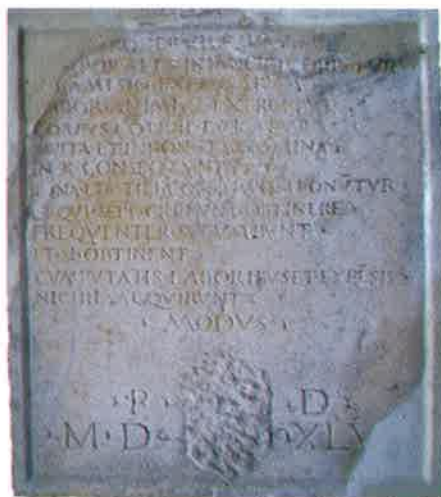
Slika 24. Ploča nakon završenih restauratorskih radova.

i oba dva gornja ruba. U konzultaciji s nadležnim konzervatorskim odjelom, odlučeno je da se napravi rekonstrukcija rubnih dijelova ploče koji nedostaju. Budući znamo u potpunosti kako su izgledali rubovi ploče koji nedostaju, rekonstrukcija je bila moguća. Na slici 24. je ploča nakon rekonstrukcije. Kao materijal za rekonstrukciju korišten je bijeli cement (bizet mort), sa armaturom od nehrđajućeg čelika (inoks šipke s navojima, promjera 4 mm). Pri nadograđivanju rubova, nastojalo se postići ton što sličniji boji originalnog kamena, kako ne bi suviše utjecao na konačni izgled cjeline, već samo naznačivao nekadašnji izgled ploče.
