SVEUČILIŠTE U ZAGREBU
RUDARSKO-GEOLOŠKO-NAFTNI FAKULTET
Diplomski studij naftnog rudarstva

**UZROCI KVAROVA DUBINSKE OPREME NA EKSPLOATACIJSKIM
BUŠOTINAMA KOJE SU OPREMLJENE DUBINSKIM KLIPNIM SISALJKAMA**

Diplomski rad

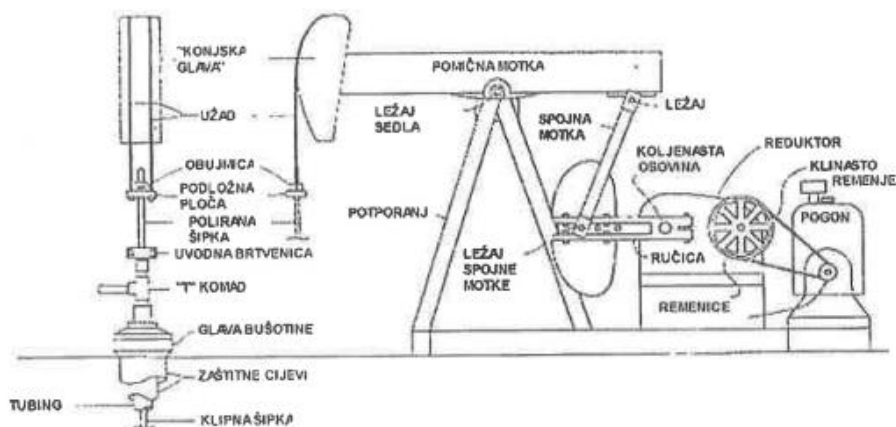
Slika 2-1. Komponente površinskog sustava pogona dubinske klipne sisaljke (Matanović i Moslavac, 2011)

Površinski sustav pogona osigurava prijenos snage s osovine pogonskog motora na niz klipnih šipki. Shematski prikaz tog sustava vidljiv je na Slici 2-1. Prvi element sustava je zupčanički reduktor gdje se ostvaruje prilagodba brzine rotacije. S reduktora, energija i rotacija prenose se na koljenastu osovinu i dalje na spojnu motku njihalice. Spojna motka omogućuje pomicanje pomične motke njihalice koja na svom kraju završava „konjskom glavom“. Konjska je glava pak čeličnom užadi spojena s vrhom polirane šipke preko podložne ploče i obujmice. Polirana šipka predstavlja vezu između površinskog sustava i niza klipnih šipki budući da je izravno povezana s klipnim šipkama posebnim spojnicama. Pritom prolazi kroz uvodnu brtvenicu i „T“ prirubnicu spojenu na konstrukciju ušća bušotine (Takacs, 2015).

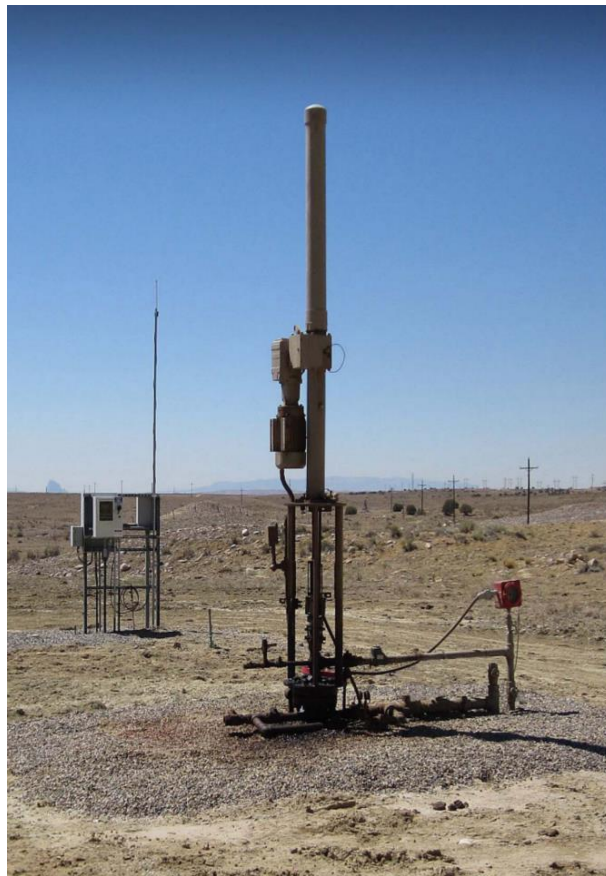
Slika 2-2. Površinski sustav pogona za LRP (Phillips Energy Services Limited, 2015)

šipki koristeći mehanizam zupčaste letve. LRP sustav postavlja se izravno na ušće bušotine. Pogoni se indukcijskim elektromotorom čija se izlazna brzina rotacije, za potrebe rada sisaljke, prilagođava reduktorom. Zupčasta letva pomiče se ciklički gore ili dolje pomičući pritom i s njom povezanu poliranu šipku. Polirana šipka na svom donjem kraju povezana je s nizom klipnih šipki, a one s dubinskom klipnom sisaljkom (Beck et al., 2006). Primjer izvedbe površinskog sustava pogona za LRP prikazan je na Slici 2-2, a shematski prikaz s označenim dijelovima na Slici 2-3.

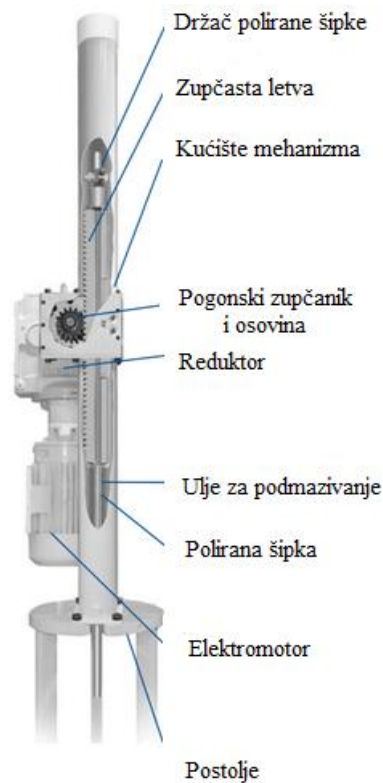
Slika 2-3. Prikaz dijelova površinskog sustava pogona za LRP

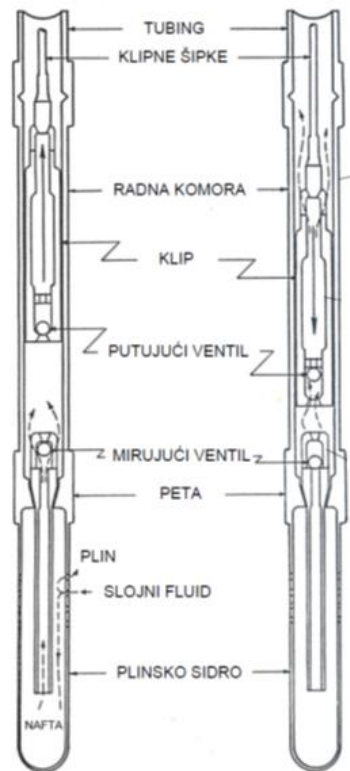
Slika 2-4. Shematski prikaz dubinske klipne sisaljke (Matanović i Moslavac, 2011)

Dubinske klipne sisaljke rade ciklički i ciklus crpljenja može se podijeliti na dva dijela. Pri kretanju klipa prema gore, ležišni fluid se crpi i podiže, a pri kretanju klipa prema dolje, puni se radna komora. Pri kretanju klipa prema gore, putujući ventil ostaje zatvoren zbog djelovanja fluida koji se podiže. Istovremeno se otvara mirujući ventil i omogućuje se pritjecanje fluida iz ležišta. Tijekom kretanja klipa prema gore, pridobiva se većinska količina fluida za vrijeme trajanja jednog radnog ciklusa. Pri kretanju klipa prema dolje, otvara se putujući, a zatvara mirujući ventil. Klip pada kroz niz uzlaznih cijevi ispunjen fluidom i opterećenje fluidom prenosi se s klipa na niz uzlaznih cijevi (Guo et al., 2017). Shematski prikaz dubinske klipne sisaljke s vidljivim različitim položajem putujućeg ventila tijekom jednog radnog ciklusa dan je na Slici 2-4.

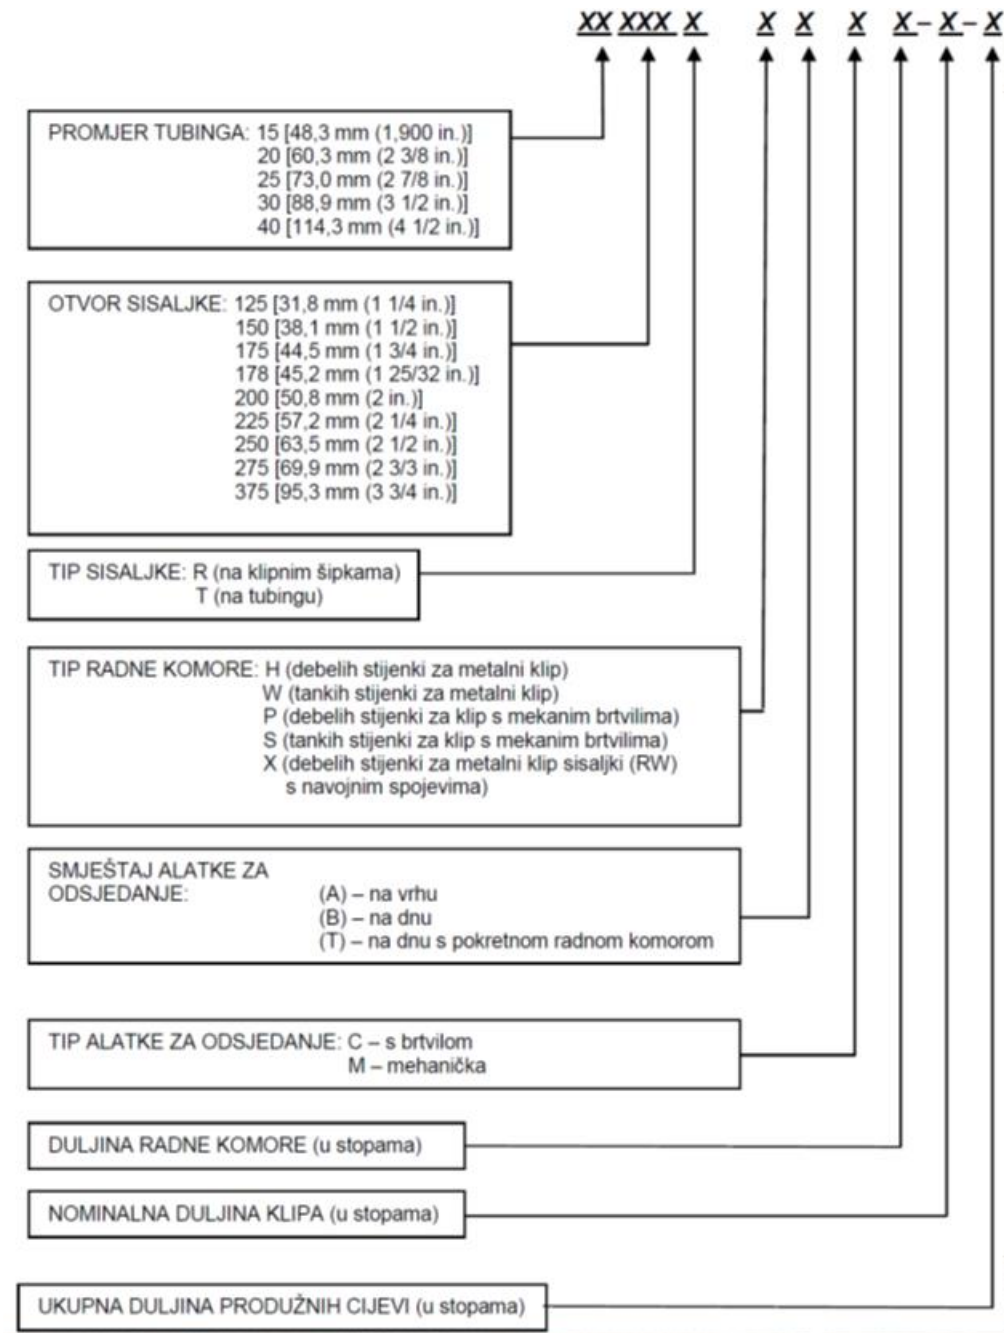
Slika 2-5. Označavanje dubinskih klipnih sisaljki (Matanović i Moslavac, 2011)

Dubinske klipne sisaljke označavaju se na način prikazan na Slici 2-5 sukladno standardu Američkog naftnog instituta (API).

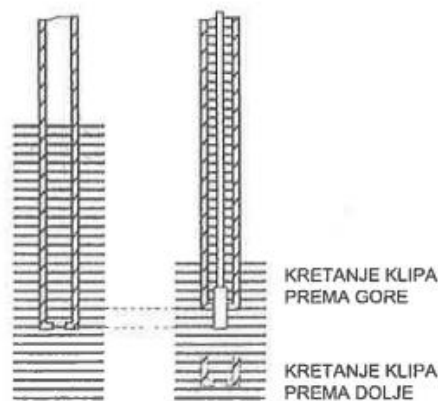
Slika 2-6. Promjene duljine niza uzlaznih cijevi tijekom rada dubinske klipne sisaljke
(Matanović i Moslavac, 2011)

Sidreni paker izolacijska je alatka koja se ugrađuje zajedno s nizom uzlaznih cijevi. Njegova uloga je sprječavanje promjene duljine niza uzlaznih cijevi. Ono nastaje uslijed promjenjivih napreznja kojima je niz uzlaznih cijevi izložen tijekom prinudnog podizanja kapljevine dubinskim klipnim sisaljka. Tijekom rada dubinske klipne sisaljke izmjenjuju se periodi kretanja klipa prema gore i prema dolje. Kretanjem klipa prema dolje, opterećenje fluidom prenosi se na niz uzlaznih cijevi i dolazilo bi do njegovog produljenja. Kretanjem klipa prema gore, opterećenje fluidom prenosi se na klip i dolazilo bi do skraćivanja niza uzlaznih cijevi. Tako nastaju spomenute promjene duljine, prikazane na Slici 2-6, koje zahtijevaju primjenu sidrenog pakera. Učestale promjene duljine niza uzlaznih cijevi dovele bi do smanjenja njegovog radnog vijeka te narušavanja integriteta i hermetičnosti, a tijekom skraćivanja niza uzlaznih cijevi dolazilo bi i do smanjenja efektivne duljine hoda klipa.

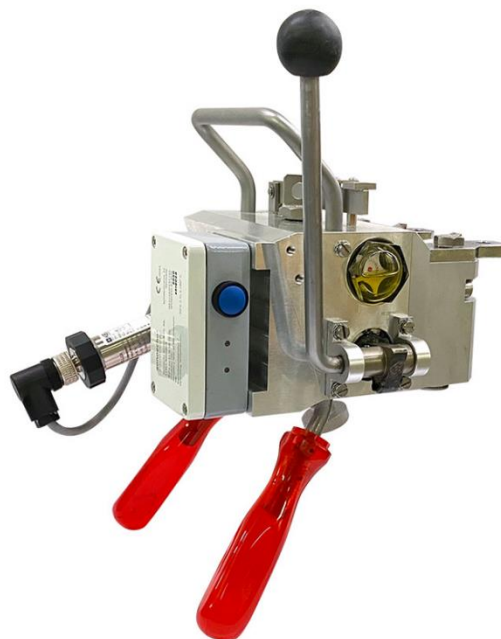
Slika 3-3. Dinamometar (Sonoecho, 2018)

Dinamometar je instrument koji se postavlja na priključni sklop, a on se postavlja na poliranu šipku. Svaki priključni sklop sastoji se od nosača, manžete međuprstena i bazne ploče. Nakon postavljanja, priključni sklop ostaje trajno na poliranoj šipki. Na taj način omogućuje se praćenje rada dubinske klipne sisaljke tijekom cijelog vremena proizvodnje odabrane bušotine. Tipičan dinamometar prikazan je na Slici 3-3 i sastoji se od tri glavna dijela (Matanović i Moslavac, 2011):

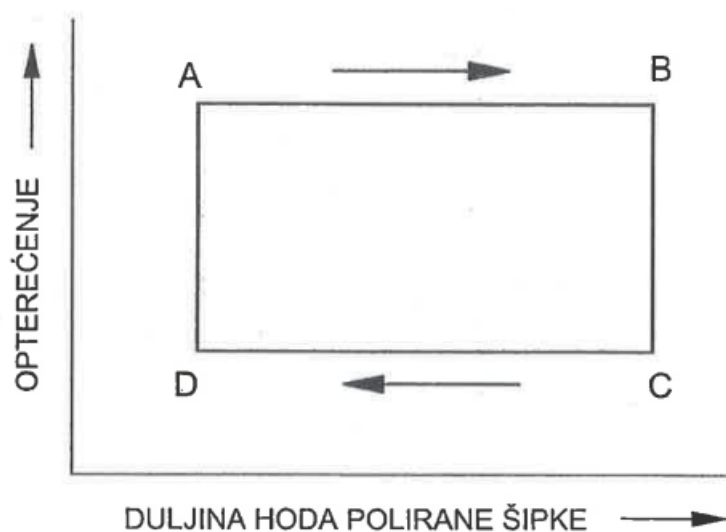
Slika 3-4. Idealni dinamogram (Matanović i Moslavac, 2011)

Primjer idealnog dinamograma prikazan je na Slici 3-4. Linija A-B predstavlja kretanje klipa prema gore, a linija C-D kretanje klipa prema dolje. Zatvoreni pravokutnik odgovara jednom radnom ciklusu dubinske klipne sisaljke.

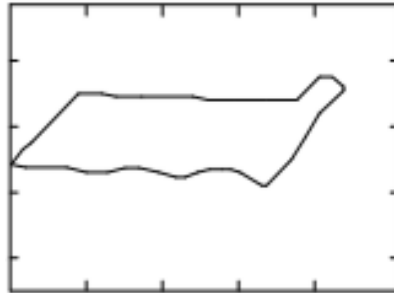
Slika 3-5. Dinamogram s prikazom udaranja u gornjem dijelu sustava (Hua i Xunming, 2014)

Udaranje u gornjem dijelu sustava opisuje se nekontroliranim vibracijama i kolizijom polirane šipke s „konjskom glavom“ njihalice ili s nizom klipnih šipki na predjelu zajedničke spojnice. Ovaj problem može biti povezan i s trošenjem izvijenog niza uzlaznih cijevi. Kao posljedica dolazi do „prigušenja“ rada dubinske klipne sisaljke tj. prijenosa smanjene količine energije s površine do dubine na kojoj je sisaljka uronjena. Na dinamogramu, čiji

primjer je prikazan na Slici 3-5, ovaj se problem uočava kao pojava ispupčenja u gornjem desnom kutu (Hua i Xunming, 2014).

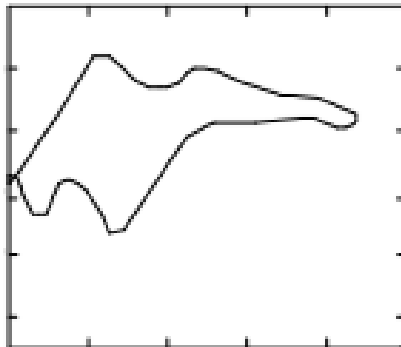
Slika 3-6. Dinamogram s prikazom udaranja u donjem dijelu sustava (Hua i Xunming, 2014)

Udaranje u donjem dijelu sustava opisuje se nekontroliranim vibracijama i kolizijom klipa dubinske klipne sisaljke s kućištem njenog mirujućeg ventila. Do ovog problema dolazi kad je klip u pretjerano niskom položaju, uslijed čega naglo otpušta opterećenje fluidom koje bi trebao preuzeti prije početka kretanja prema gore. Na dinamogramu, čiji primjer je prikazan na Slici 3-6, ovaj se problem uočava kao izduženost u donjem lijevom kutu ili kao nedostatak donjeg desnog kuta (Hua i Xunming, 2014).

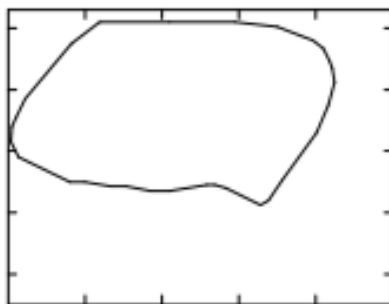
Slika 3-7. Dinamogram s prikazom utjecaja parafina u pridobivenom fluidu (Hua i Xunming, 2014)

Pojava parafina u pridobivenom ležišnom fluidu predstavlja problem zbog stvaranja potencijalnih nakupina parafina u području ventila. Zbog povećanja viskoznosti takve nafte raste opterećenje na poliranoj šipki tijekom kretanja klipa prema gore, a smanjuje se tijekom kretanja klipa sisaljke prema dolje. Posljedično, dolazi do povećanja vibracija polirane šipke. Na dinamogramu, čiji primjer je prikazan na Slici 3-7, ovaj se problem uočava kao

„napuhnutost“ dinamograma budući da se maksimalne i minimalne vrijednosti opterećenja nalaze van očekivanih vrijednosti (Hua i Xunming, 2014).

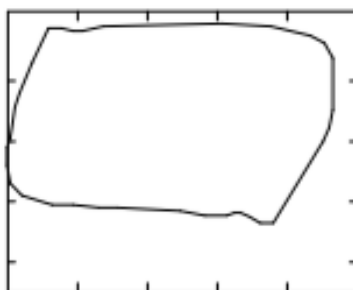
Slika 3-8. Dinamogram s prikazom utjecaja djelomičnog začepjenja priključnog naftovoda ili sapnice (Hua i Xunming, 2014)

Djelomična začepjenja priključnog naftovoda ili sapnice predstavljaju problem zbog pretjeranog rasta opterećenja na poliranoj šipki tijekom kretanja klipa prema gore i smanjenja opterećenja tijekom kretanja klipa prema dolje. Dijagnostika problema dosta je slična prethodno spomenutoj za prisustvo parafina. Na ovaj se problem sumnja nakon što se ukloni mogućnost prisutnosti parafina u ležišnom fluidu kao uzrok kvara. Na dinamogramu, čiji primjer je prikazan na Slici 3-8, ovaj se problem uočava također kao „napuhnutost“ dinamograma (Hua i Xunming, 2014).

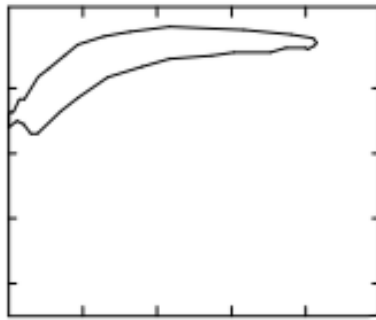
Slika 3-9. Dinamogram s prikazom utjecaja plina u sisaljci (Hua i Xunming, 2014)

Blokada plinom predstavlja problem budući da onemogućuje otvaranje mirujućeg ili putujućeg ventila ovisno o smjeru kretanja klipa tijekom rada dubinske klipne sisaljke. Blokada plinom podrazumijeva ulaz veće količine plina u pridobivenom fluidu pri čemu je na usisu sisaljke izrazito snižen tlak. Ulaskom plina u sisaljku, on popunjava dio volumena koji bi inače zauzimala kapljevina i vodi poremećaju tlaka potrebnog za otvaranje ventila. Na dinamogramu, čiji primjer je prikazan na Slici 3-9, ovaj se problem uočava po njegovom obliku polumjeseca (Hua i Xunming, 2014).

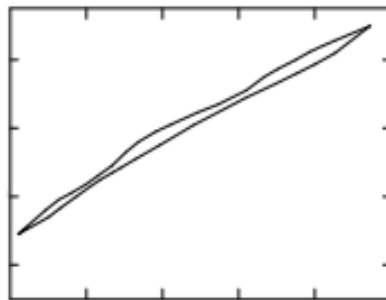
Slika 3-10. Dinamogram s prikazom utjecaja blokade klipa u cilindru (Hua i Xunming, 2014)

Blokada klipa u cilindru u potpunosti zaustavlja rad dubinske klipne sisaljke. Nastaje kao posljedica nakupljanja pijeska, parafina ili mehaničkog kvara. Blokadom klipa u cilindru naglo raste opterećenje sisaljke. Na dinamogramu, čiji primjer je prikazan na Slici 3-10, ovaj se problem uočava po obliku dinamograma koji nalikuje ravnoj liniji, a ukoliko je klip blokiran u središtu cilindra, dinamogram poprima poligonalan oblik (Hua i Xunming, 2014).

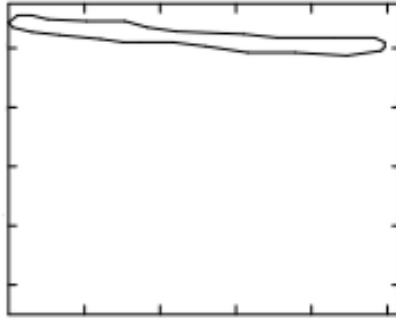
Slika 3-11. Dinamogram s prikazom utjecaja kvara putujućeg ventila (Hua i Xunming, 2014)

Kvar putujućeg ventila u potpunosti zaustavlja rad dubinske klipne sisaljke. Na dinamogramu, čiji primjer je prikazan na Slici 3-11, vidljiv je karakterističan uzak i izdužen njegov oblik. Sličan oblik dinamograma vidljiv je i kod nekolicine drugih kvarova poput loma niza klipnih šipki pri dnu sustava ili značajnijem propuštanju niza uzlaznih cijevi pri dnu sustava za prinudno podizanje kapljevine ovom metodom (Hua i Xunming, 2014).

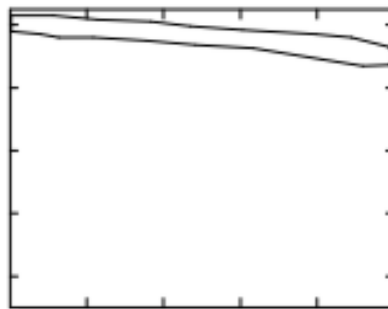
Slika 3-12. Dinamogram s prikazom utjecaja kvara mirujućeg ventila (Hua i Xunming, 2014)

Kvar mirujućeg ventila u potpunosti zaustavlja rad dubinske klipne sisaljke. Na dinamogramu, čiji primjer je prikazan na Slici 3-12, vidljiv je karakterističan uzak i izdužen njegov oblik. Razlika u odnosu na dinamogram iz prethodnog slučaja je da se postiže veće opterećenje koje vrlo sporo opada, tj. početak dinamograma je u samom lijevom gornjem kutu (Hua i Xunming, 2014).

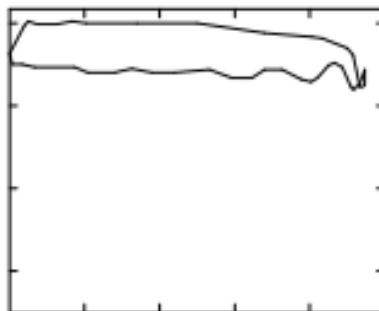
Slika 3-14. Dinamogram s prikazom utjecaja ispadanja klipa iz cilindra (Hua i Xunming, 2014)

Ispadanje klipa iz cilindra u pravilu u potpunosti zaustavlja rad dubinske klipne sisaljke. Ispadanje klipa može biti djelomično ili potpuno, a povezuje se s postavljanjem klipa previsoko unutar cilindra u početnom položaju. Na dinamogramu, čiji primjer je prikazan na Slici 3-14, vidljiva je praznina u gornjem desnom kutu i opadanje opterećenja tijekom kretanja klipa prema gore (Hua i Xunming, 2014).

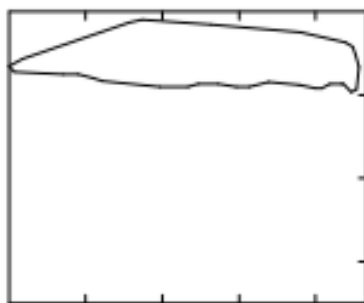
Slika 3-15. Dinamogram s prikazom utjecaja propuštanja putujućeg ventila (Hua i Xunming, 2014)

Propuštanje putujućeg ventila nastaje kao posljedica kvara putujućeg ventila uslijed čega dolazi do stvaranja razlike tlaka iznad i ispod klipa dubinske klipne sisaljke. Uslijed toga dolazi do prebacivanja fluida iz područja iznad klipa u područje ispod klipa, a unutar cilindra. Na dinamogramu, čiji primjer je prikazan na Slici 3-15, vidljiv je oštar rub u gornjem lijevom kutu i strmo kretanje linije opterećenja pri kretanju klipa prema gore (Hua i Xunming, 2014).

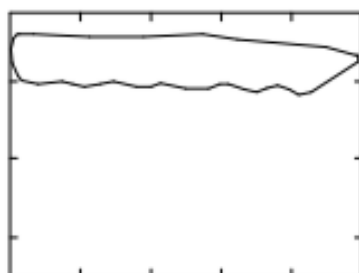
Slika 3-16. Dinamogram s prikazom utjecaja propuštanja mirujućeg ventila (Hua i Xunming, 2014)

Propuštanje mirujućeg ventila nastaje kao posljedica nedovoljne pričvršćenosti ventila unutar sjedišta ili nakupljanja taloga pijeska ili parafina u kućištu ventila. Na dinamogramu, čiji primjer je prikazan na Slici 3-16, vidljivo je strmije kretanje linije opterećenja pri kretanju klipa prema gore u usporedbi s linijom opterećenja pri kretanju klipa prema dolje (Hua i Xunming, 2014).

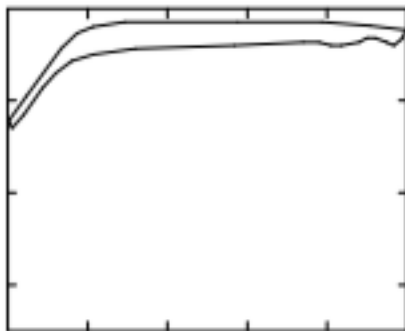
Nedovoljna uronjenost sisaljke, premala količina kapljevine na usisu ili prevelik promjer dubinske klipne sisaljke često su povezani s očekivanom količinom pridobivenog fluida na površini. Dinamogram za sve nabrojane slučajeve ima sličan oblik. Na dinamogramu, čiji primjer je prikazan na Slici 3-17, vidljiv je uzak i u lijevu stranu izdužen oblik dinamograma (Hua i Xunming, 2014).

Slika 3-17. Dinamogram s prikazom utjecaja nedovoljne uronjenosti sisaljke (Hua i Xunming, 2014)

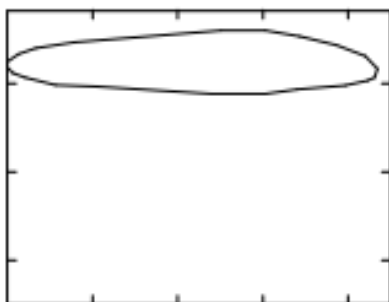
Simultano propuštanje putujućeg i mirujućeg ventila rezultira sporim rastom opterećenja tijekom kretanja klipa prema gore. Propuštanje je intenzitetom malo, a opterećenje polirane šipke u tom trenutku doseže maksimalnu vrijednost. Na dinamogramu, čiji primjer je prikazan na Slici 3-18, vidljiva je zaobljenost u njegovom gornjem lijevom i desnom kutu (Hua i Xunming, 2014).

Slika 3-18. Dinamogram s prikazom utjecaja simultanog propuštanja putujućeg i mirujućeg ventila (Hua i Xunming, 2014)

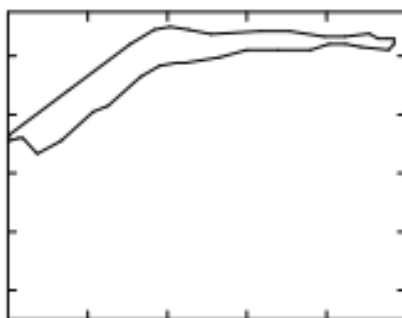
Utjecaj prisustva plina u cilindru dubinske klipne sisaljke predstavlja problem donekle sličan blokadi plinom. Plin otopljen u kapljevini zaostaje u malim količinama, u cilindru, po završetku kretanja klipa prema dolje. Na dinamogramu, čiji primjer je prikazan na Slici 3-19, ovaj se problem uočava po obliku polumjeseca ili oštrice noža (Hua i Xunming, 2014).

Slika 3-19. Dinamogram s prikazom utjecaja plina u cilindru sisaljke (Hua i Xunming, 2014)

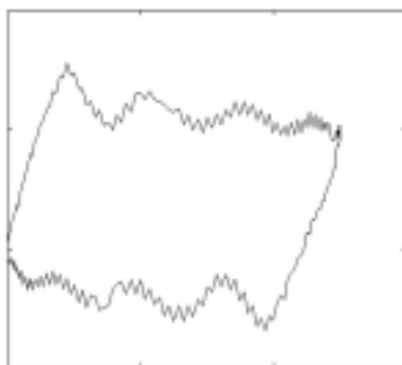
Proizvodnja pijeska koji ulazi na usisu dubinske klipne sisaljke s pridobivenim fluidom, potencijalni je problem koji može voditi nastajanju taloga na različitim komponentama dubinske klipne sisaljke. Proizvodnja pijeska vrlo često nastaje kao posljedica prevelike razlike tlaka (depresije) na dubini postavljanja sisaljke. Intenzitet utjecaja pijeska na rad sisaljke ovisi o veličini zrna pijeska i količini pijeska koja popunjava prostor unutar sisaljke. Na dinamogramu, čiji primjer je prikazan na Slici 3-20, vidljiv je „titrajući“ oblik linija opterećenja tijekom kretanja klipa prema gore i prema dolje (Hua i Xunming, 2014).

Slika 3-20. Dinamogram s prikazom utjecaja pijeska s pridobivenim fluidom (Hua i Xunming, 2014)

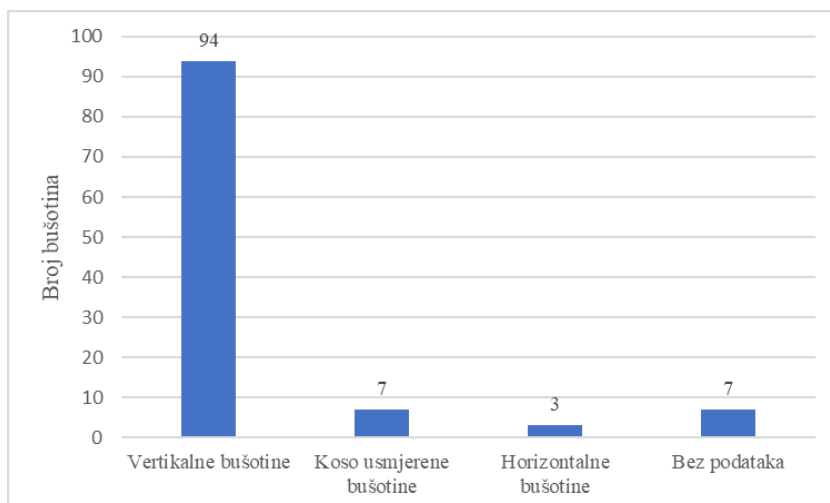
Slika 4-2. Raspodjela razmatranih bušotina na naftno-plinskom polju X s obzirom na njihovu konstrukciju (INA d.d., 2022)

Na Slici 4-2 vidljivo je da su vertikalne bušotine najzastupljeniji tip bušotine s 85% udjela u ukupnom broju bušotina obuhvaćenih remontnim radovima, na naftno-plinskom polju X, u posljednjih desetak godina. Ukupan broj obavljenih remontnih radova, po pojedinom konstrukcijskom tipu bušotine, prikazan je na Slici 4-3.

Prema dostupnim podacima, na naftno-plinskom polju X obavljena su 703 remontna rada, na 111 bušotina, u posljednjih desetak godina. Zastupljenost bušotina obuhvaćenih remontnim radovima ovisno o konstrukciji kanala bušotine prikazana je na Slici 4-2.

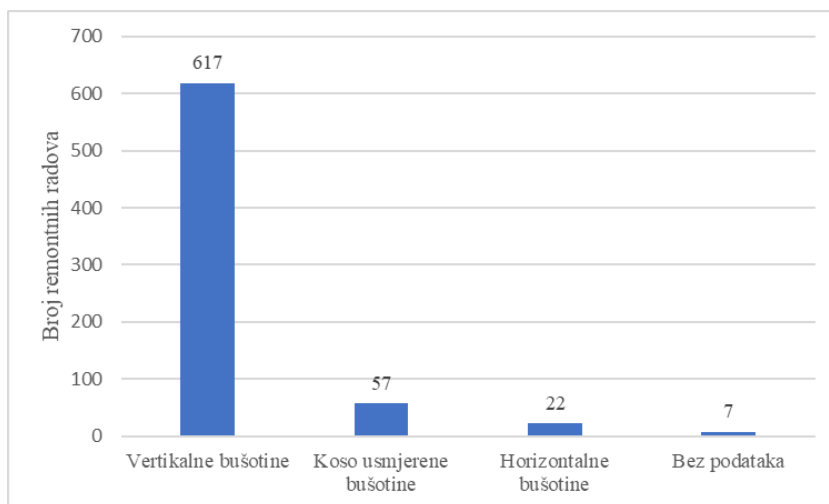
Slika 4-3. Ukupan broj remontnih radova, po pojedinom konstrukcijskom tipu bušotine, na naftno-plinskom polju X (INA d.d., 2022)

Na Slici 4-3 vidljivo je da su vertikalne bušotine dominantno zastupljene s 88% udjela u ukupnom broju obavljenih remontnih radova, na ovom naftno-plinskom polju, u posljednjih desetak godina. Na Slici 4-4 prikazan je ukupan broj obavljenih remontnih radova s obzirom na primijenjen način pridobivanja slojnog fluida.

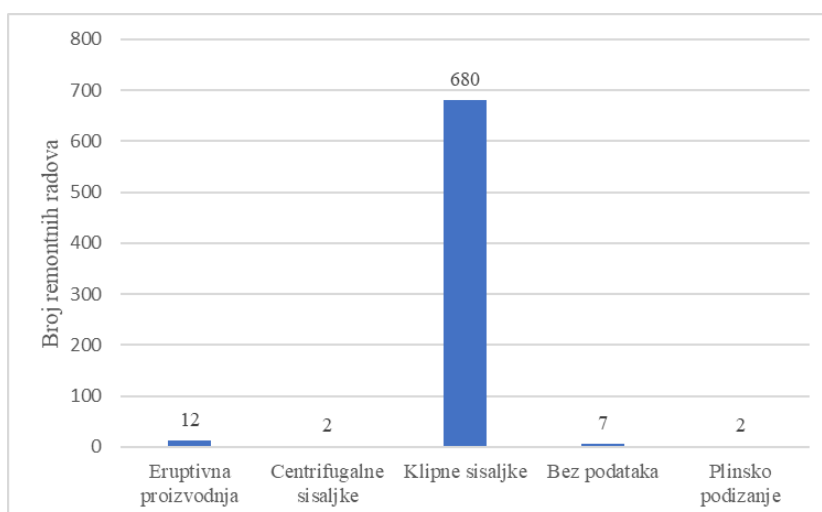
Slika 4-4. Broj remontnih radova na bušotinama naftno-plinskog polja X s obzirom na način njihovog opremanja i pridobivanja fluida (INA d.d., 2022)

Na Slici 4-4, kao i prethodno u Tablici 4-1, vidljivo je da su dubinske klipne sisaljke dominantan način pridobivanja nafte te su uzrokovale 97% ukupno obavljenih remontnih radova na ovom naftno-plinskom polju. Kako je već spomenuto, dubinske klipne sisaljke dijele se ovisno o načinu ugradnje na usadne i tubing sisaljke. Na Slici 4-5 prikazana je zastupljenost određenog tipa dubinske klipne sisaljke, u ukupnom broju remontnih radova, na bušotinama na kojima se primjenjuje ta metoda pridobivanja slojnog fluida.

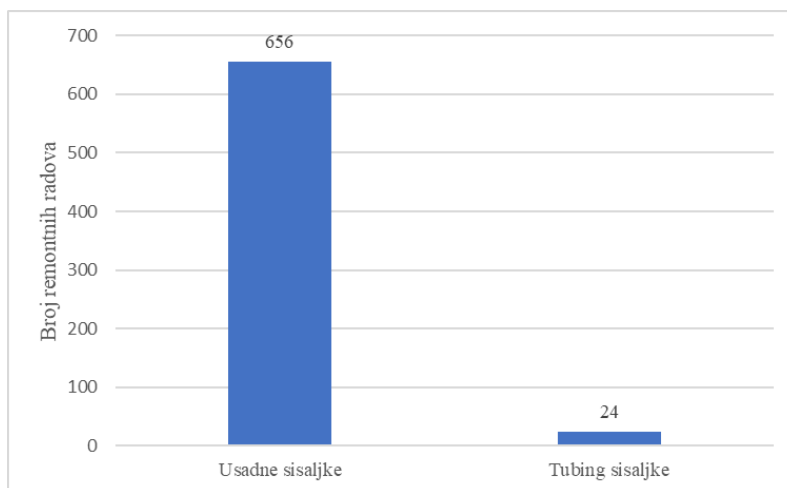
Slika 4-5. Raspodjela ukupnog broja remontnih radova na bušotinama opremljenim dubinskim klipnim sisaljka, na razmatranom naftno-plinskom polju X, s obzirom na tip ugrađene sisaljke (INA d.d., 2022)

Na Slici 4-5 vidljivo je da su usadne sisaljke, koje se spuštaju u bušotinu na klipnim šipkama, dominantno zastupljene s 96% udjela u ukupnom broju obavljenih remontnih radova, na naftno-plinskom polju X, na onim bušotinama koje su opremljene dubinskim klipnim sisaljka.

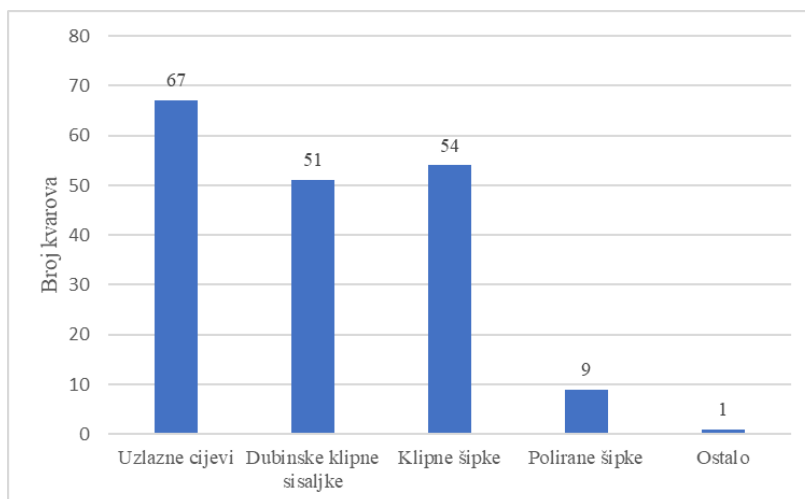
Slika 4-10. Raspodjela ukupno zabilježenih kvarova na komponentama dubinske proizvodne opreme, sustava za prinudno podizanje kapljevine pomoću dubinskih klipnih sisaljki, na naftno-plinskom polju X, za bušotine dubine do 2000 m (INA d.d., 2022)

Na Slici 4-10 vidljivo je kako su uzlazne cijevi komponenta dubinske opreme s najvećim zabilježenim brojem kvarova, kod bušotina dubine do 2000 m, te zauzimaju udio od 37% u ukupnom broju kvarova. Na Slici 4-11 prikazana je raspodjela kvarova po njihovim uzrocima za bušotine dubine do 2000 m na naftno-plinskom polju X.

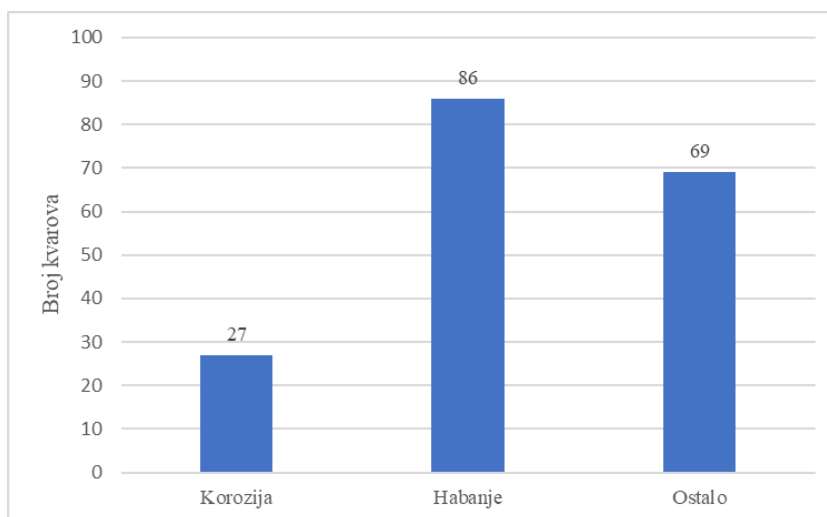
Slika 4-11. Uzroci kvarova dubinske proizvodne opreme, sustava za prinudno podizanje kapljevine pomoću dubinskih klipnih sisaljki, za bušotine dubine do 2000 m, na naftno-plinskom polju X (INA d.d., 2022)

Na Slici 4-11 vidljivo je kako je habanje tj. mehaničko trošenje dominantan uzrok kvarova dubinske proizvodne opreme s 47% zastupljenosti u ukupnom broju kvarova za bušotine dubine do 2000 m. Nastalo habanje obuhvaćalo je uzlazne cijevi, klipne šipke i polirane

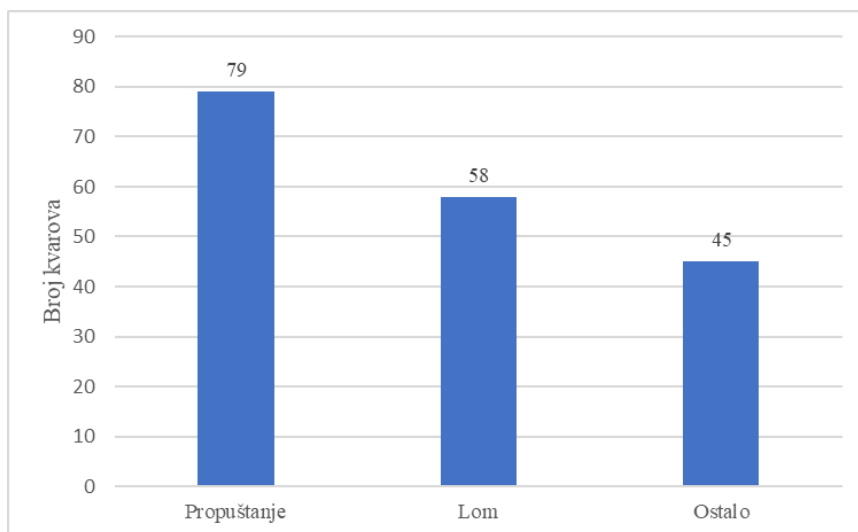
Slika 4-12. Raspodjela različitih tipova oštećenja na komponentama dubinske proizvodne opreme, sustava za prinudno podizanje kapljevine pomoću dubinskih klipnih sisaljki, na naftno-plinskom polju X, za bušotine dubine do 2000 m (INA d.d., 2022)

Na Slici 4-12 vidljivo je kako je propuštanje najzastupljenija posljedica kvarova opreme, za bušotine dubine do 2000 m, s 43% zastupljenosti u ukupnom broju oštećenja dubinske proizvodne opreme na bušotinama. Ovaj tip kvara uglavnom se povezuje s uzlaznim cijevima i sidrenim pakerom.

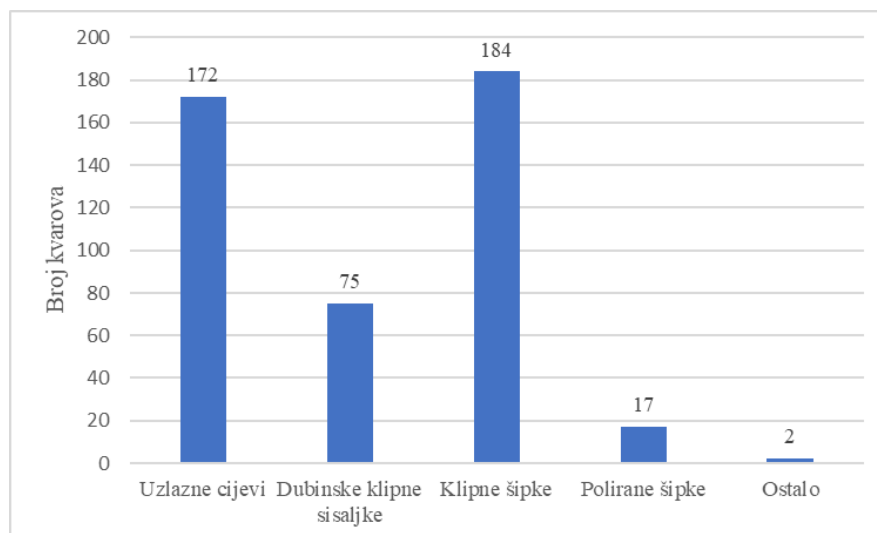
Slika 4-13. Raspodjela ukupno zabilježenih kvarova na komponentama dubinske proizvodne opreme, sustava za prinudno podizanje kapljevine pomoću dubinskih klipnih sisaljki, na naftno-plinskom polju X, za bušotine dubine od 2000 do 2500 m (INA d.d., 2022)

Na Slici 4-13 vidljivo je kako su klipne šipke dio dubinske opreme s najvećim zabilježenim brojem kvarova s 41% zastupljenosti, u ukupnom broju kvarova, za bušotine dubine od 2000 do 2500 m. Na Slici 4-14 prikazana je zastupljenost uzroka kvarova dubinske proizvodne opreme na bušotinama dubine od 2000 do 2500 m na naftno-plinskom polju X.

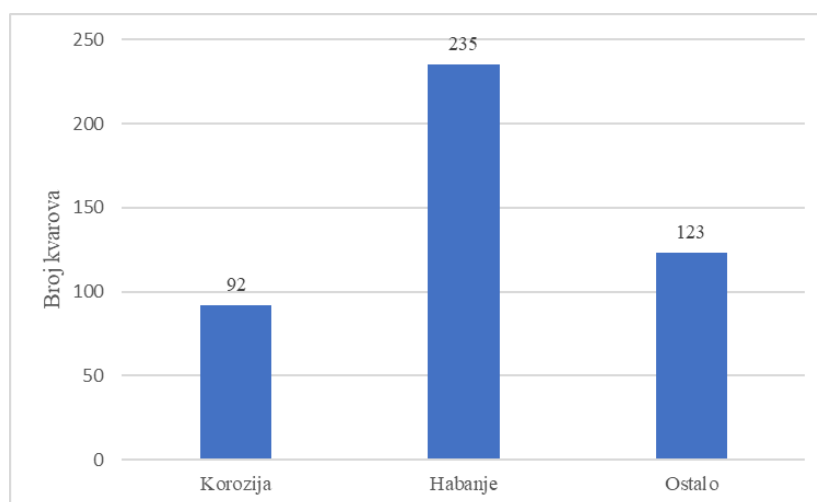
Slika 4-14. Uzroci kvarova dubinske proizvodne opreme, sustava za prinudno podizanje kapljevine pomoću dubinskih klipnih sisaljki, za bušotine dubine od 2000 do 2500 m, na naftno-plinskom polju X (INA d.d., 2022)

Na Slici 4-14 vidljivo je kako je habanje dominantan uzrok kvarova dubinske opreme s 52% zastupljenosti u ukupnom broju kvarova za bušotine dubine od 2000 do 2500 m.

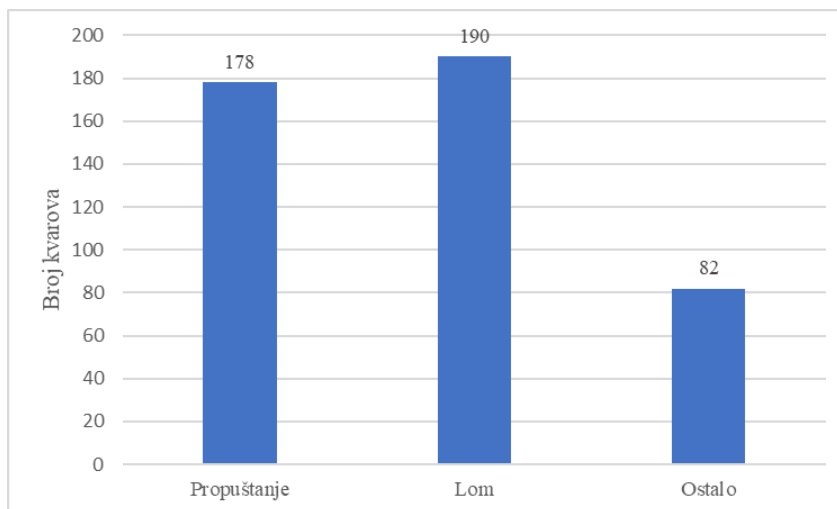
Slika 4-15. Raspodjela različitih tipova oštećenja na komponentama dubinske proizvodne opreme, sustava za prinudno podizanje kapljevine pomoću dubinskih klipnih sisaljki, na naftno-plinskom polju X, za bušotine dubine od 2000 do 2500 m (INA d.d., 2022)

Na Slici 4-15 vidljivo je da je lom najzastupljenija posljedica kvarova opreme s 42% zastupljenosti, u ukupnom broju oštećenja dubinske proizvodne opreme, na bušotinama dubine od 2000 do 2500 m. Lomovi dubinske opreme najčešće se odnose na klipne i poliranu šipku.

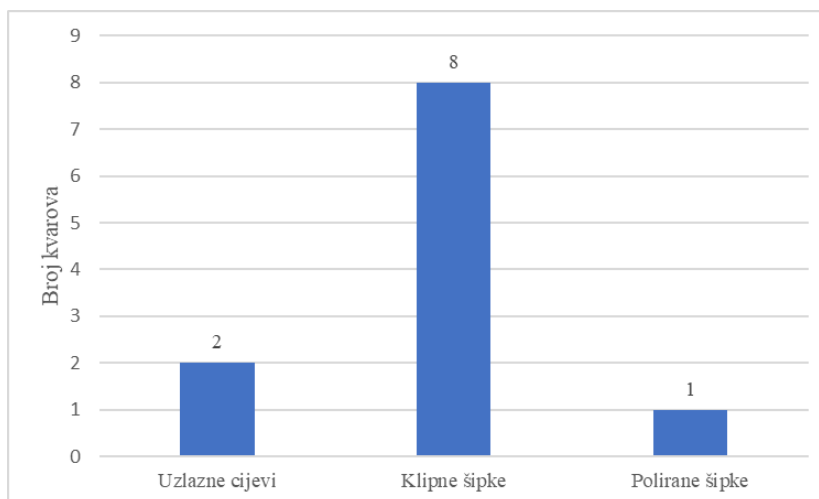
Slika 4-16. Raspodjela ukupno zabilježenih kvarova na komponentama dubinske proizvodne opreme, sustava za prinudno podizanje kapljevine pomoću dubinskih klipnih sisaljki, na naftno-plinskom polju X, za bušotine dubine preko 2500 m (INA d.d., 2022)

Na Slici 4-16 vidljivo je kako su klipne šipke komponenta dubinske opreme s najvećim zabilježenim brojem kvarova i zauzimaju udio od 73% u ukupnom broju kvarova za bušotine dubine preko 2500 m na naftno-plinskom polju X. Na Slici 4-17 prikazana je zastupljenost uzroka kvarova dubinske proizvodne opreme za bušotine ove dubine.

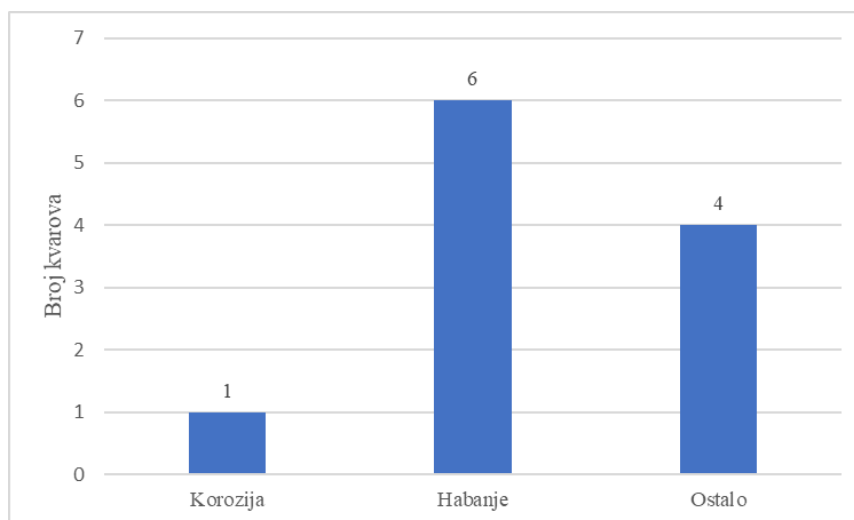
Slika 4-17. Uzroci kvarova dubinske proizvodne opreme, sustava za prinudno podizanje kapljevine pomoću dubinskih klipnih sisaljki, za bušotine dubine preko 2500 m, na naftno-plinskom polju X (INA d.d., 2022)

Na Slici 4-17 vidljivo je kako je habanje najzastupljeniji uzrok kvarova dubinske opreme s 55% udjela u ukupnom broju kvarova za bušotine dubine preko 2500 m. Zastupljenost tipova

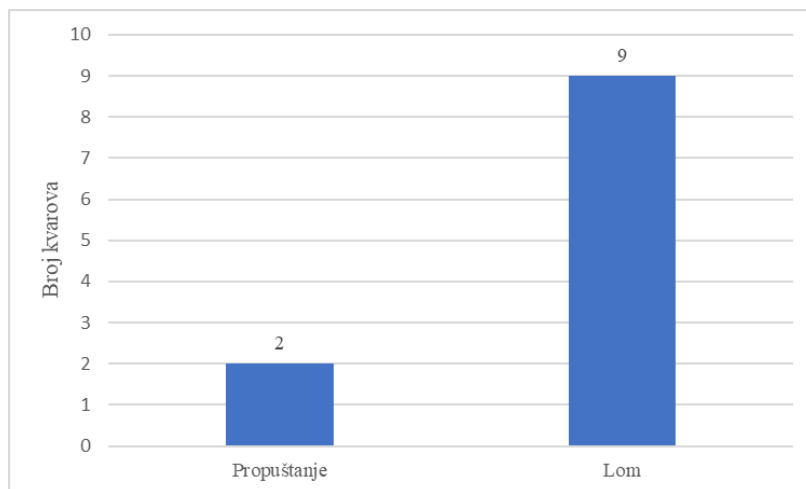
Slika 4-18. Raspodjela različitih tipova oštećenja na komponentama dubinske proizvodne opreme, sustava za prinudno podizanje kapljevine pomoću dubinskih klipnih sisaljki, na naftno-plinskom polju X, za bušotine dubine preko 2500 m (INA d.d.,2022)

Na Slici 4-18 vidljivo je kako je lom dominantna posljedica kvarova opreme i zauzima udio od 82%, u ukupnom broju oštećenja dubinske opreme, na bušotinama dubine preko 2500 m, na naftno-plinskom polju X.

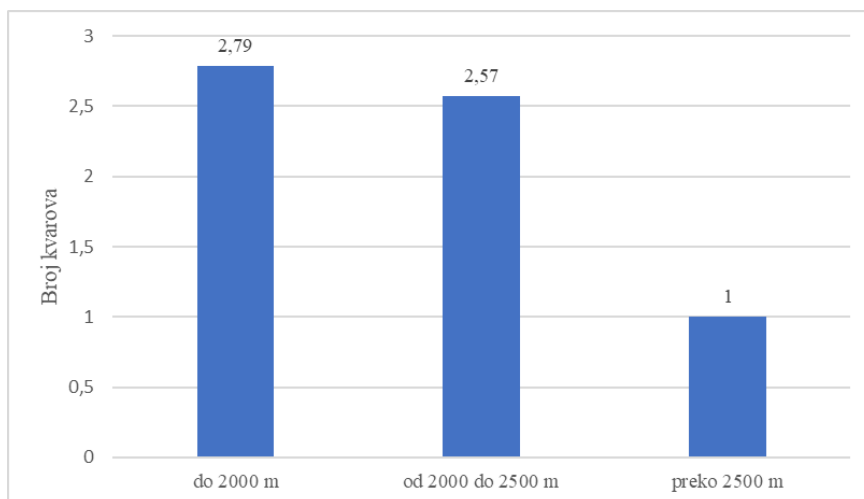
Slika 4-19. Prosječan broj kvarova niza uzlaznih cijevi po bušotini, opremljenoj sustavom za prinudno podizanje kapljevine pomoću dubinske klipne sisaljke, s obzirom na njenu dubinu (INA d.d., 2022)

Na Slici 4-19 vidljivo je kako je najveća učestalost kvarova uzlaznih cijevi, na naftno-plinskom polju X, nastala u bušotinama dubine do 2000 m i smanjuje se s povećanjem njihove dubine. Na Slici 4-20 prikazani su analogni podaci za klipne šipke.

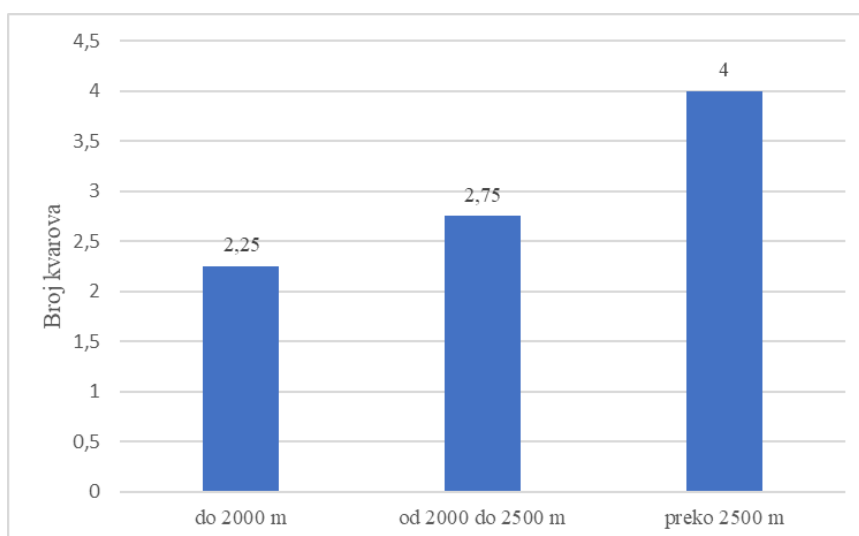
Slika 4-20. Prosječan broj kvarova klipnih šipki po bušotini, opremljenoj sustavom za prinudno podizanje kapljevine pomoću dubinske klipne sisaljke, s obzirom na njenu dubinu (INA d.d., 2022)

Na Slici 4-20 vidljivo je kako najveći prosječni broj kvarova klipnih šipki, u razmatranom desetogodišnjem periodu, na naftno-plinskom polju X, nastaje u bušotinama dubine preko 2500 m i povećava se s dubinom bušotina. Na Slici 4-21 prikazani su analogni podaci za polirane šipke.

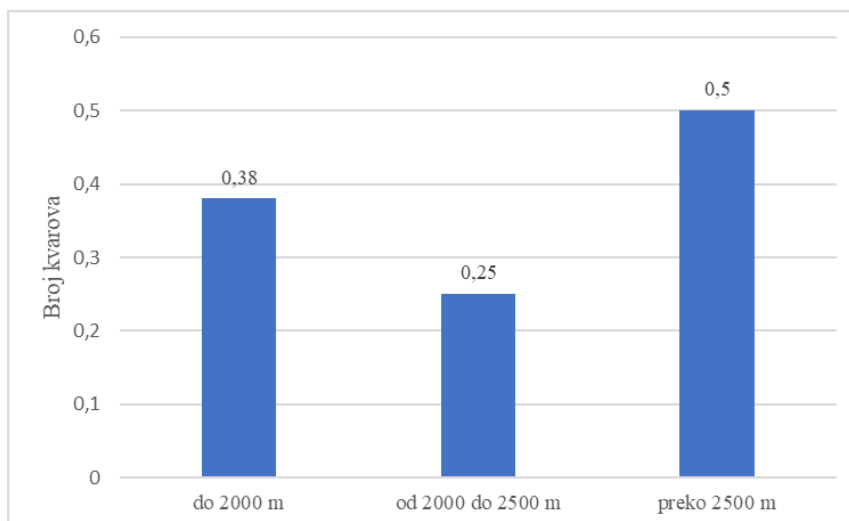
Slika 4-21. Prosječan broj kvarova polirane šipke po bušotini, opremljenoj sustavom za prinudno podizanje kapljevine pomoću dubinske klipne sisaljke, s obzirom na njenu dubinu (INA d.d., 2022)

Na Slici 4-21 vidljivo je kako najveći broj kvarova poliranih šipki, na naftno-plinskom polju X, nastaje u bušotinama dubine preko 2500 m. Također je vidljivo kako učestalost pojave kvarova poliranih šipki ne pokazuje velika odstupanja s promjenom dubine bušotina. Kretanje prosječnog broja kvarova dubinske proizvodne opreme uzrokovanih korozijom, za bušotine prikazanih raspona dubina, može se vidjeti na Slici 4-22.

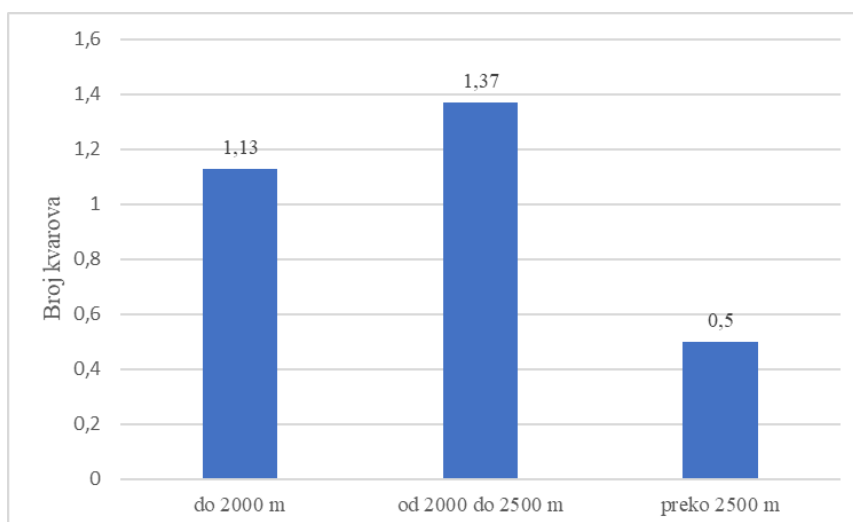
Slika 4-22. Prosječan broj kvarova nastalih uslijed korozije po bušotini, opremljenoj sustavom za prinudno podizanje kapljevine pomoću dubinske klipne sisaljke, s obzirom na njenu dubinu (INA d.d., 2022)

Na Slici 4-22 vidljivo je kako se najveći broj kvarova dubinske opreme uzrokovanih korozijom, na naftno-plinskom polju X, javlja u bušotinama dubine od 2000 do 2500 m i

kako se njihov broj naglo smanjuje pri porastu dubine iznad 2500 m. Na Slici 4-23 prikazano je analogno kretanje za kvarove dubinske proizvodne opreme uzrokovane habanjem.

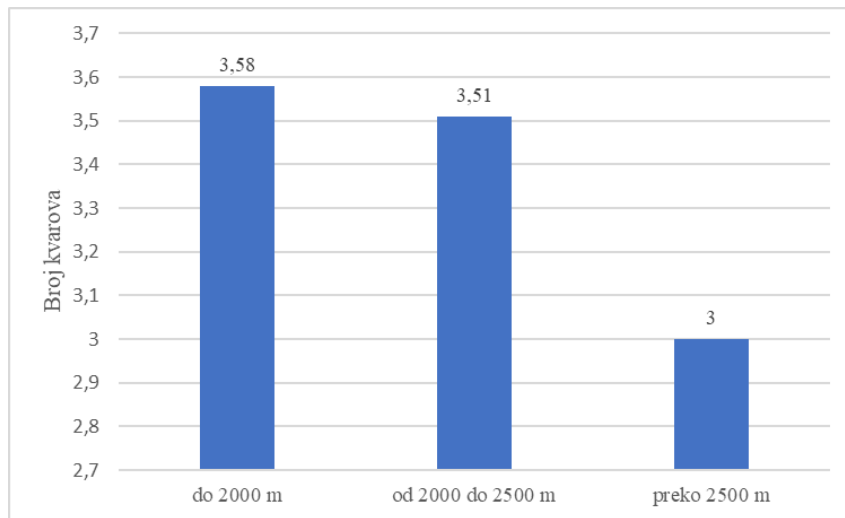
Slika 4-23. Prosječan broj kvarova nastalih uslijed habanja po bušotini, opremljenoj sustavom za prinudno podizanje kapljevine pomoću dubinske klipne sisaljke, s obzirom na njenu dubinu (INA d.d., 2022)

Na Slici 4-23 vidljivo je kako se najveći broj kvarova dubinske opreme uzrokovanih habanjem, na naftno-plinskom polju X, javlja u bušotinama dubine do 2000 m i smanjuje se s povećanjem njihove dubine. Na Slici 4-24 prikazano je analogno kretanje prosječnog broja kvarova vezanih uz ostale njihove uzroke. Spomenuti kvarovi dubinske proizvodne opreme, sustava za prinudno podizanje kapljevine dubinskim klipnim sisaljka, uglavnom se odnose na probleme s dubinskim klipnim sisaljka te na stvaranje nakupina taloga i kamenca unutar te opreme.

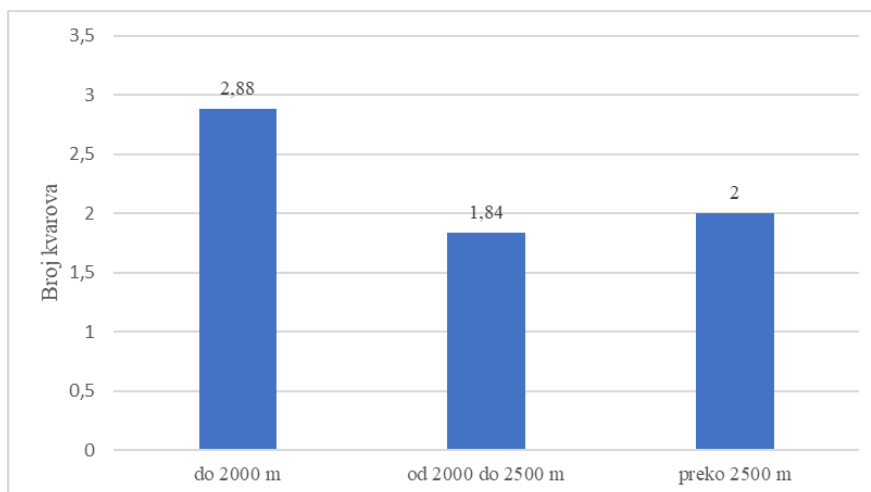
Slika 4-24. Prosječan broj kvarova nastalih uslijed djelovanja ostalih uzroka po bušotini, opremljenoj sustavom za prinudno podizanje kapljevine pomoću dubinske klipne sisaljke, s obzirom na njenu dubinu (INA d.d., 2022)

Na Slici 4-24 vidljivo je kako najveći broj kvarova dubinske opreme tog tipa, na naftno-plinskom polju X, nastaje u bušotinama dubine do 2000 m. Njihova učestalost javljanja pokazuje najmanja odstupanja, s promjenom dubine bušotine, u usporedbi s kvarovima i oštećenjima dubinske proizvodne opreme nastalim uslijed korozije i habanja.

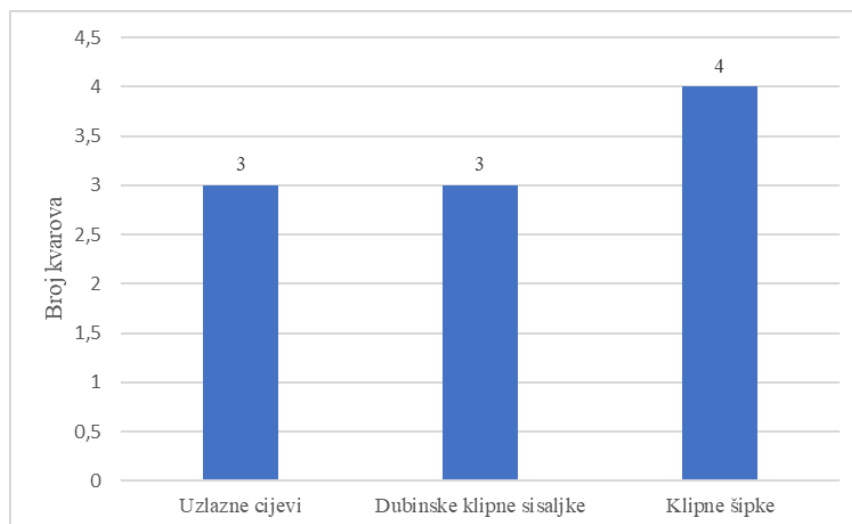
Slika 4-25. Raspodjela zabilježenih kvarova po pojedinim komponentama podzemnog dijela proizvodnog sustava, u horizontalnim bušotinama naftno-plinskog polja X, opremljenog dubinskim klipnim sisaljka (INA d.d., 2022)

Na Slici 4-25 vidljivo je kako su klipne šipke dio dubinske opreme s najvećim brojem kvarova i zauzimaju udio od 40%, u ukupnom broju kvarova, kod horizontalnih bušotina na naftno-plinskom polju X. Svi prikazani kvarovi opreme nastali su iznad točke skretanja kanala bušotine. Prosječna dubina nastanka kvara je 140 m iznad točke skretanja, a minimalno zabilježena 60 m iznad točke skretanja. Na Slici 4-26 prikazana je raspodjela kvarova klipnih šipki, komponente opreme s najvećim zabilježenim brojem kvarova, s obzirom na dio klipne šipke zahvaćen oštećenjem.

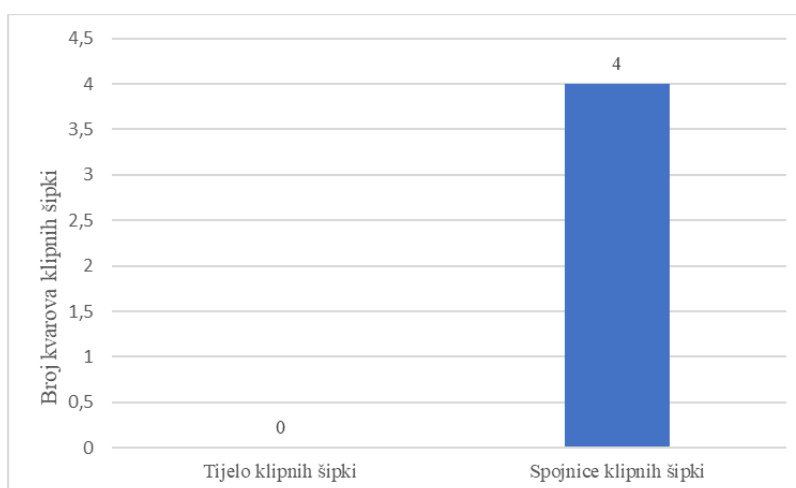
Slika 4-26. Raspodjela ukupno zabilježenih oštećenja klipnih šipki u horizontalnim bušotinama, na naftno-plinskom polju X, opremljenih dubinskom klipnom sisaljkom, s obzirom na dio klipne šipke zahvaćen oštećenjem (INA d.d., 2022)

Na Slici 4-26 vidljivo je kako su kvarovi klipnih šipki u horizontalnim bušotinama, opremljenih sustavom za prinudno podizanje kapljevine dubinskim klipnim sisaljka, na

naftno-plinskom polju X, isključivo vezani uz kvarove spojnika klipnih šipki. Na Slici 4-27 prikazana je zastupljenost uzroka kvarova dubinske proizvodne opreme za horizontalne bušotine.

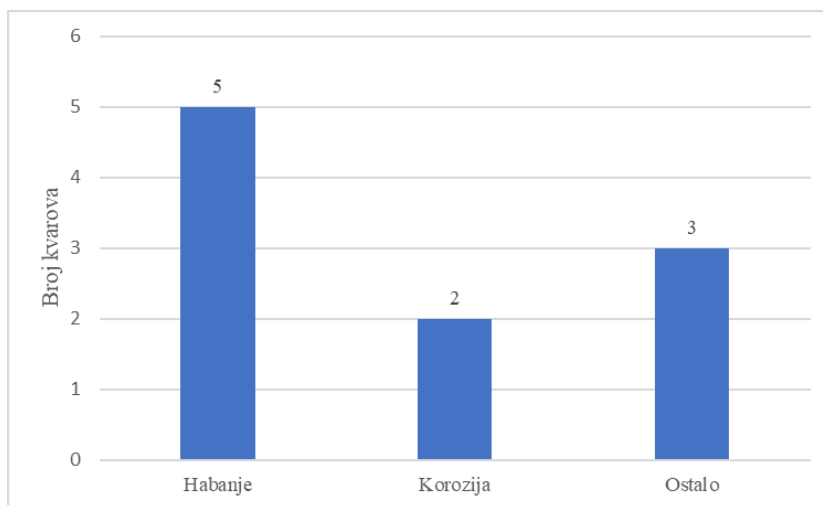
Slika 4-27. Uzroci kvarova dubinske proizvodne opreme, sustava za prinudno podizanje kapljevine pomoću dubinskih klipnih sisaljki, za horizontalne bušotine, na naftno-plinskom polju X (INA d.d., 2022)

Na Slici 4-27 vidljivo je kako je habanje tj. mehaničko trošenje dominantan uzrok kvarova dubinske opreme s 50% zastupljenosti, u ukupnom broju kvarova, za horizontalne bušotine na naftno-plinskom polju X. Na Slici 4-28 prikazana je raspodjela tipova oštećenja dubinske proizvodne opreme za horizontalne bušotine.

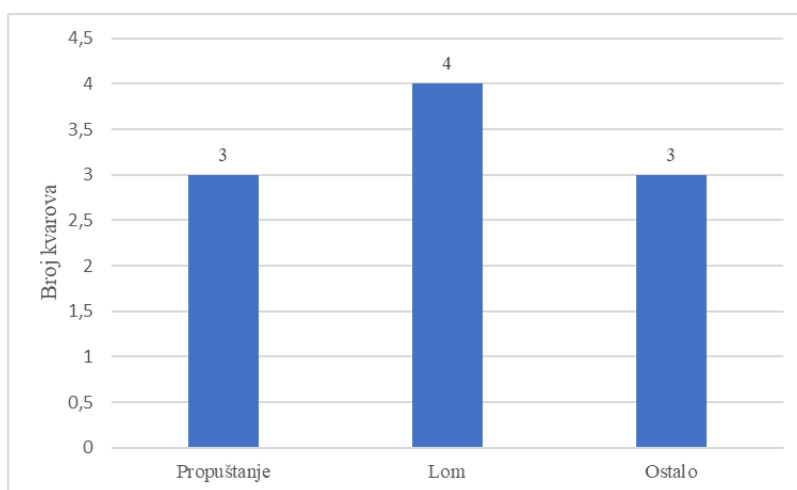
Slika 4-28. Raspodjela različitih tipova oštećenja na komponentama dubinske proizvodne opreme, sustava za prinudno podizanje kapljevine pomoću dubinskih klipnih sisaljki, na naftno-plinskom polju X, za horizontalne bušotine (INA d.d., 2022)

Na Slici 4-28, vidljivo je kako je lom najzastupljeniji tip oštećenja koji je doveo do kvara dubinske proizvodne opreme s 40% zastupljenosti, u ukupnom broju kvarova dubinske proizvodne opreme, kod horizontalnih bušotina naftno-plinskog polja X. Svi lomovi na spomenutim horizontalnim bušotinama odnose se na oštećenja klipnih šipki.
