SVEUČILIŠTE U ZAGREBU
RUDARSKO-GEOLOŠKO-NAFTNI FAKULTET
Diplomski studij naftnog rudarstva

**UZROCI KVAROVA DUBINSKE OPREME NA EKSPLOATACIJSKIM
BUŠOTINAMA KOJE SU OPREMLJENE DUBINSKIM KLIPNIM SISALJKAMA**

Diplomski rad

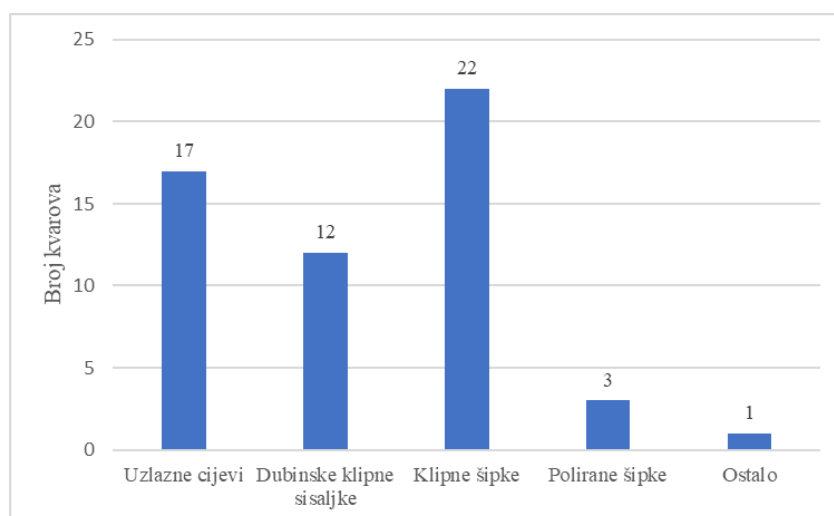
Slika 4-29. Raspodjela zabilježenih kvarova po pojedinih komponentama podzemnog dijela proizvodnog sustava, u koso usmjerenim bušotinama, naftno-plinskog polja X, opremljenih dubinskim klipnim sisaljka (INA d.d., 2022)

Na Slici 4-29 vidljivo je da su klipne šipke dio dubinske opreme s najvećim zabilježenim brojem kvarova i zauzimaju udio od 40%, u ukupnom broju kvarova, kod koso usmjerenih bušotina na naftno-plinskom polju X. Učestalost prikazanih kvarova podjednako se javlja u područjima iznad i ispod točke skretanja kanala bušotine. Kvarovi iznad točke skretanja prosječno se javljaju 467 m iznad nje, a minimalno zabilježena udaljenost iznosi 25 m iznad

točke skretanja. Kvarovi ispod točke skretanja prosječno se javljaju 343 m ispod nje, a minimalno zabilježena udaljenost iznosi 56 m ispod točke skretanja kanala koso usmjerene bušotine. Na Slici 4-30 prikazana je raspodjela kvarova klipnih šipki, komponente opreme s najvećim zabilježenim brojem kvarova, po dijelu klipne šipke zahvaćenim oštećenjem.

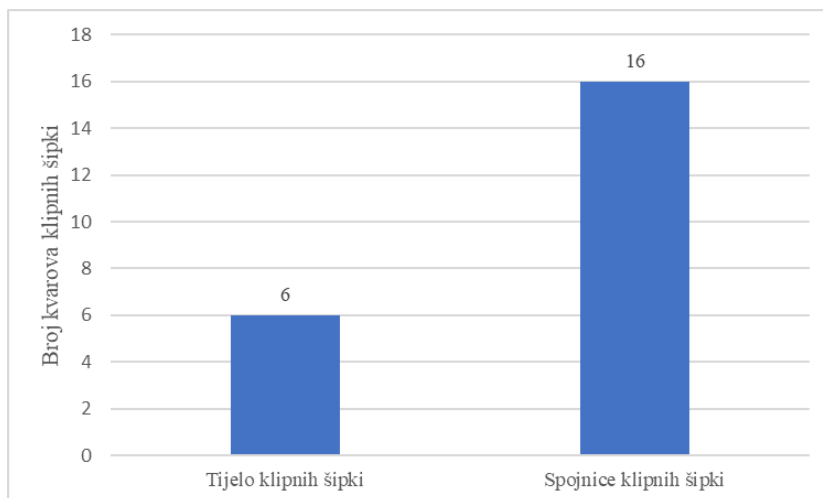
Slika 4-30. Raspodjela ukupno zabilježenih oštećenja klipnih šipki u koso usmjerenim bušotinama, na naftno-plinskom polju X, opremljenih dubinskom klipnom sisaljkom, s obzirom na dio klipne šipke zahvaćen oštećenjem (INA d.d., 2022)

Na Slici 4-30 vidljivo je da su spojnice klipnih šipki dio dubinske opreme, sustava za prinudno podizanje kapljevine dubinskim klipnim sisaljka, s većim brojem kvarova te zauzimaju udio od 73% u ukupnom broju kvarova klipnih šipki u koso usmjerenim bušotinama na naftno-plinskom polju X. Na Slici 4-31 prikazana je zastupljenost uzroka kvarova dubinske proizvodne opreme za koso usmjerene bušotine.

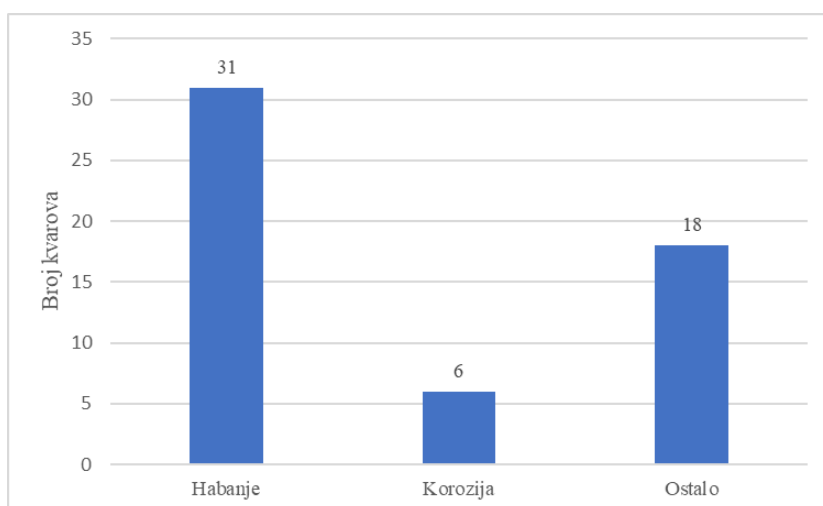
Slika 4-31. Uzroci kvarova dubinske proizvodne opreme, sustava za prinudno podizanje kapljevine pomoću dubinskih klipnih sisaljki, za koso usmjerene bušotine, na naftno-plinskom polju X (INA d.d., 2022)

Na Slici 4-31 vidljivo je da je habanje najzastupljeniji uzrok kvarova dubinske opreme s 56% udjela, u ukupnom broju kvarova, kod koso usmjerenih bušotina na naftno-plinskom polju X. Na Slici 4-32 prikazana je zastupljenost tipova oštećenja dubinske proizvodne opreme za koso usmjerene bušotine.

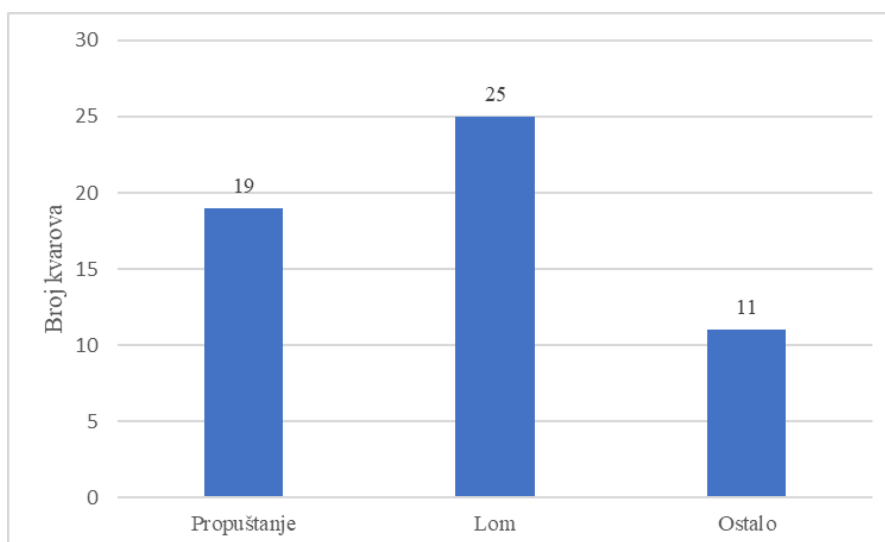
Slika 4-32. Raspodjela različitih tipova oštećenja na komponentama dubinske proizvodne opreme, sustava za prinudno podizanje kapljevine pomoću dubinskih klipnih sisaljki, na naftno-plinskom polju X, za koso usmjerene bušotine (INA d.d., 2022)

Na Slici 4-32 vidljivo je da je lom najzastupljenija posljedica kvarova dubinske opreme s udjelom od 45%, u ukupnom broju kvarova, za koso usmjerene bušotine na naftno-plinskom polju X koje su opremljene dubinskim klipnim sisaljka.

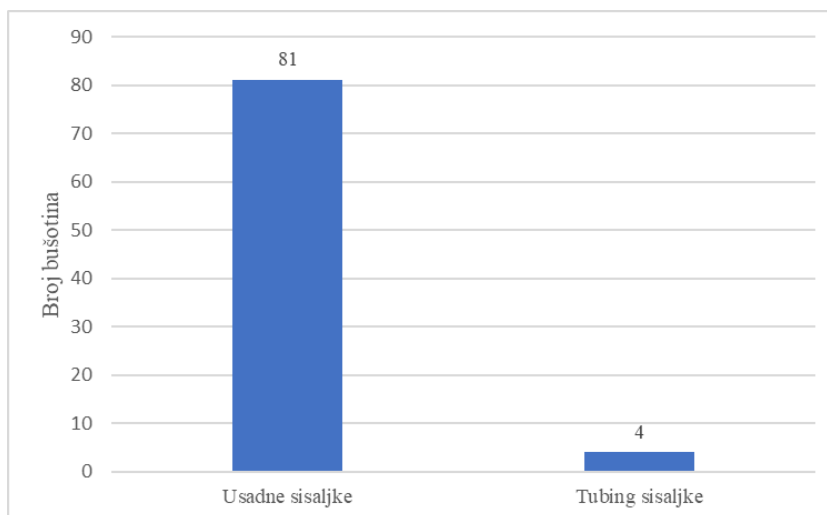
Slika 4-33. Raspodjela ukupnog broja vertikalnih bušotina opremljenih dubinskim klipnim sisaljka, na naftno-plinskom polju X, s obzirom na tip ugrađene sisaljke (INA d.d., 2022)

Na Slici 4-33 vidljivo je da su usadne sisaljke, koje se u bušotinu spuštaju na klipnim šipkama, dominantan tip dubinskih klipnih sisaljki s 95% zastupljenosti u vertikalnim bušotinama, na naftno-plinskom polju X, koje su opremljene dubinskim klipnim sisaljka. Na Slici 4-34 prikazana je zastupljenost pojedinih komponenata dubinske proizvodne opreme s obzirom na broj registriranih kvarova, za vertikalne bušotine.

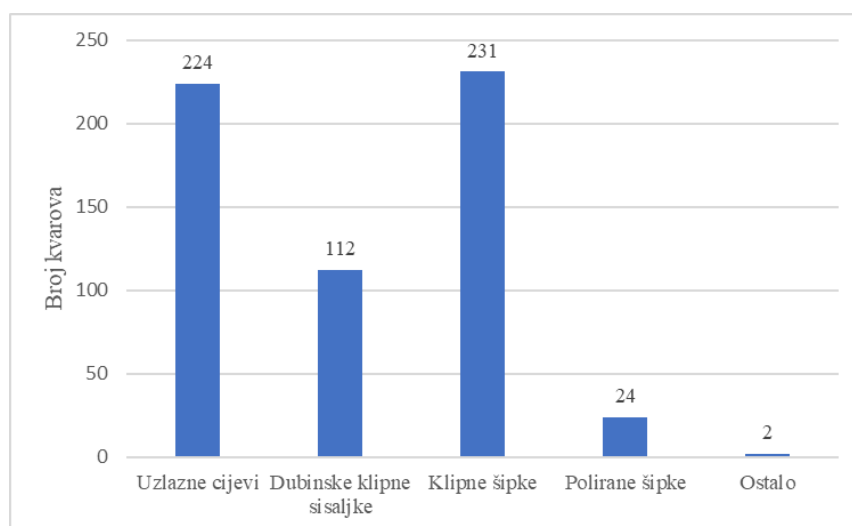
Slika 4-34. Raspodjela zabilježenih kvarova po pojedinim komponentama podzemnog dijela proizvodnog sustava, u vertikalnim bušotinama naftno-plinskog polja X, opremljenog dubinskim klipnim sisaljka (INA d.d., 2022)

Na Slici 4-34 vidljivo je da su klipne šipke dio dubinske opreme s najvećim zabilježenim brojem kvarova i zauzimaju udio od 39% u ukupnom broju kvarova kod vertikalnih bušotina

na naftno-plinskom polju X. Za 86% bušotina s određenim kutom otklona kanala od vertikale, kvarovi opreme nastaju iznad točke skretanja. Prosječna dubina javljanja kvara je 542 m iznad točke skretanja, a minimalno zabilježena udaljenost je 28 m iznad točke skretanja kanala kod vertikalnih bušotina. Prosječna dubina pojave kvara ispod točke skretanja iznosi 298 m, a minimalno zabilježena udaljenost iznosi 101 m ispod spomenute točke. Na Slici 4-35 prikazana je raspodjela oštećenja klipnih šipki, dijela opreme s najvećim zabilježenim brojem kvarova, s obzirom na dio klipne šipke zahvaćen oštećenjem.

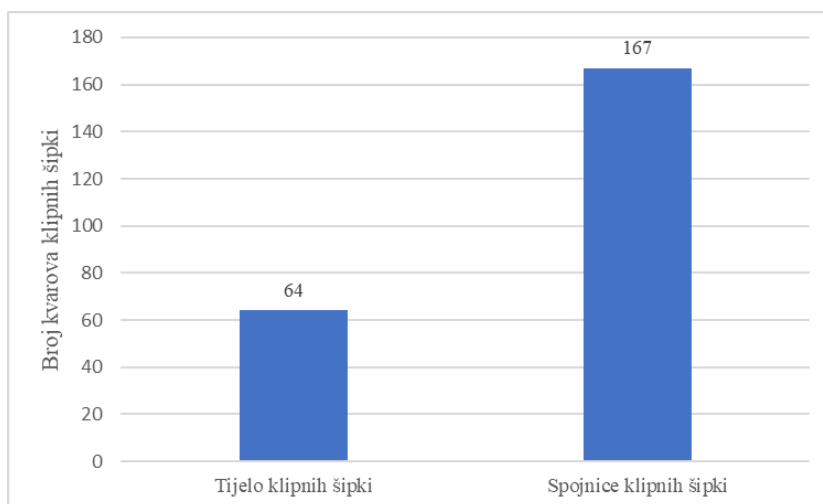
Slika 4-35. Raspodjela ukupno zabilježenih oštećenja klipnih šipki u vertikalnim bušotinama, na naftno-plinskom polju X, opremljenih dubinskom klipnom sisaljkom, s obzirom na dio klipne šipke zahvaćen oštećenjem (INA d.d., 2022)

Na Slici 4-35 vidljivo je da su spojnice dio klipnih šipki s većim brojem kvarova kod vertikalnih bušotina, opremljenih sustavom za prinudno podizanje kapljevine dubinskim klipnim sisaljka, na naftno-plinskom polju X i zauzimaju udio od 72% u ukupnom broju kvarova klipnih šipki. Na Slici 4-36 prikazana je zastupljenost uzroka kvarova dubinske proizvodne opreme za vertikalne bušotine.

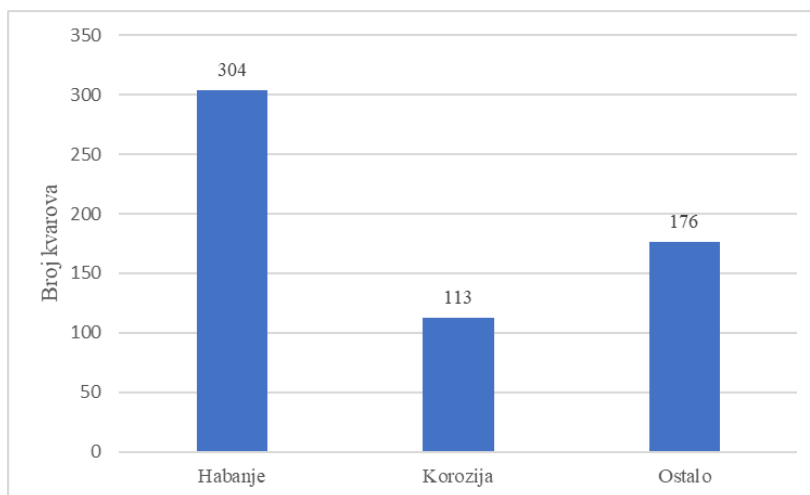
Slika 4-36. Uzroci kvarova dubinske proizvodne opreme, sustava za prinudno podizanje kapljevine pomoću dubinskih klipnih sisaljki, za vertikalne bušotine, na naftno-plinskom polju X (INA d.d., 2022)

Na Slici 4-36 vidljivo je da je habanje dominantan uzrok kvarova dubinske opreme s 51% zastupljenosti u ukupnom broju kvarova za vertikalne bušotine na naftno-plinskom polju X. Na Slici 4-37 prikazana je zastupljenost tipova oštećenja dubinske proizvodne opreme za vertikalne bušotine.

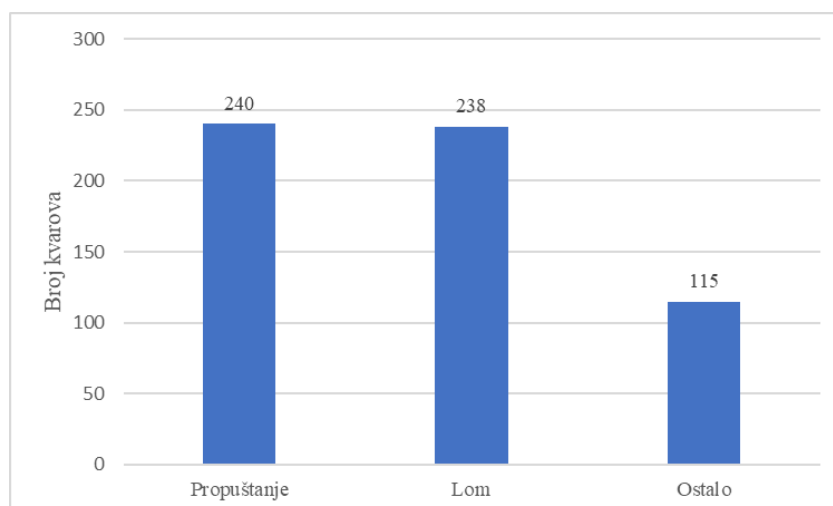
Slika 4-37. Raspodjela različitih tipova oštećenja na komponentama dubinske proizvodne opreme, sustava za prinudno podizanje kapljevine pomoću dubinskih klipnih sisaljki, na naftno-plinskom polju X, za vertikalne bušotine (INA d.d., 2022)

Na Slici 4-37 vidljivo je da je propuštanje najzastupljenija posljedica kvarova dubinske proizvodne opreme s 40% zastupljenosti u ukupnom broju kvarova te opreme, za vertikalne bušotine, na naftno-plinskom polju X.

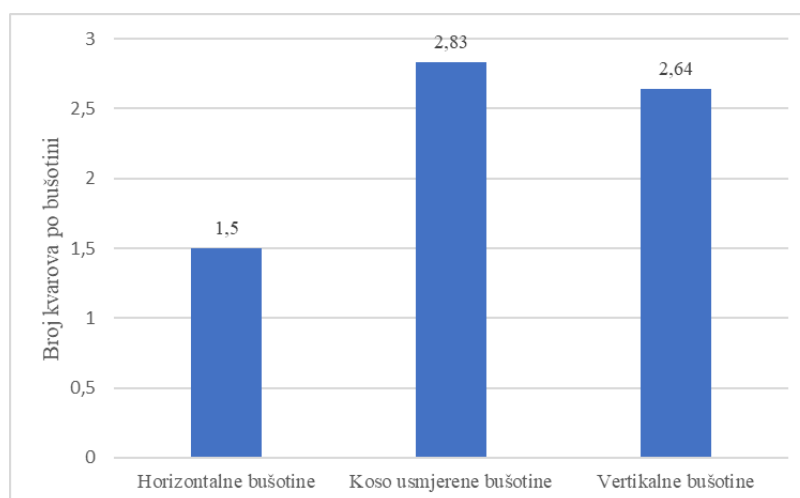
Slika 4-38. Prosječan broj kvarova niza uzlaznih cijevi po bušotini, opremljenoj sustavom za prinudno podizanje kapljevine pomoću dubinske klipne sisaljke, s obzirom na njenu konstrukciju (INA d.d., 2022)

Na Slici 4-38 vidljivo je da se najveća učestalost kvarova uzlaznih cijevi, na naftno-plinskom polju X, odnosi na koso usmjerene bušotine, dok se za horizontalne bušotine ona drastično smanjuje. Na Slici 4-39 prikazani su na isti način i podaci za klipne šipke.

Nakon prikazanih podataka o remontnim radovima, obavljenim na horizontalnim, koso usmjerenim i vertikalnim bušotinama, opremljenih dubinskim klipnim sisaljka, analogno prethodnoj analizi, dan je kumulativni prikaz po pojedinom promatranom parametru. Na Slici 4-38 prikazan je prosječan broj kvarova uzlaznih cijevi, po bušotini, za bušotine određenog tipa konstrukcije.

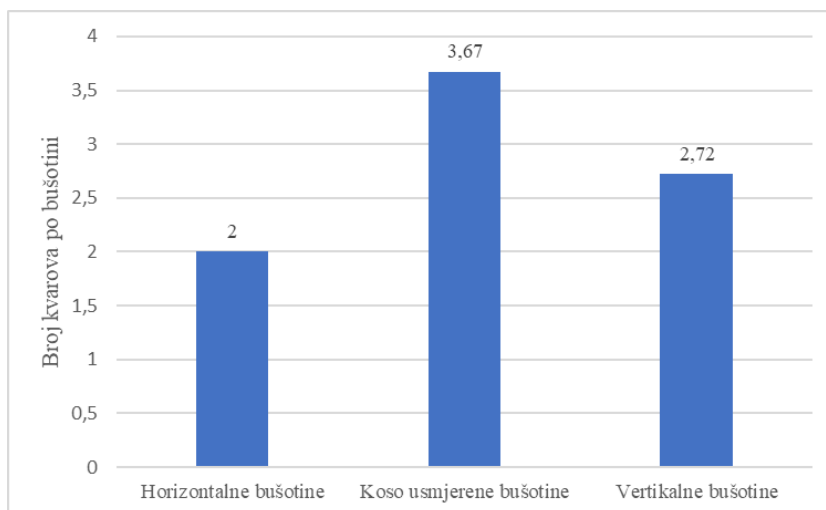
Slika 4-39. Prosječan broj kvarova klipnih šipki po bušotini, opremljenoj sustavom za prinudno podizanje kapljevine pomoću dubinske klipne sisaljke, s obzirom na njenu konstrukciju (INA d.d., 2022)

Na Slici 4-39 vidljivo je da se izraženo najveća učestalost kvarova klipnih šipki, na naftno-plinskom polju X, javlja u koso usmjerenim bušotinama. Na Slici 4-40 prikazan je prosječan broj kvarova dubinskih klipnih sisaljki, po bušotini, za bušotine različitih tipova konstrukcije.

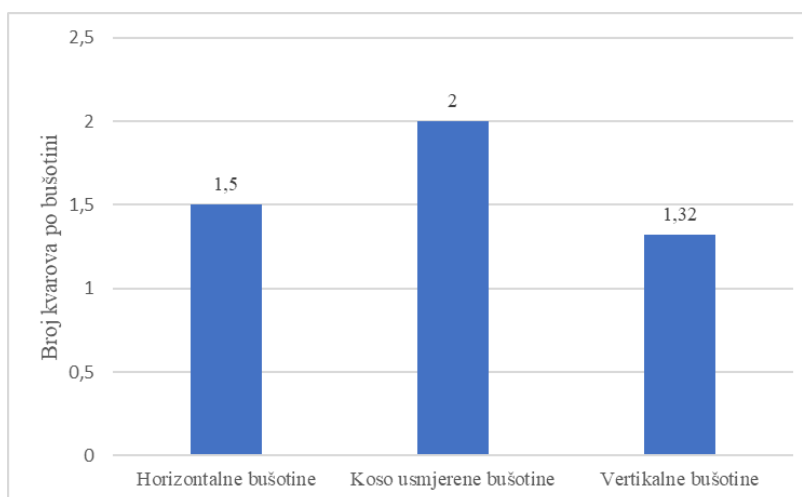
Slika 4-40. Prosječan broj kvarova dubinskih klipnih sisaljki po bušotini, opremljenoj sustavom za prinudno podizanje kapljevine pomoću dubinske klipne sisaljke, s obzirom na njenu konstrukciju (INA d.d., 2022)

Na Slici 4-40 vidljivo je da se najveća učestalost kvarova dubinskih klipnih sisaljki, na naftno-plinskom polju X, javlja u koso usmjerenim bušotinama. Razlike u učestalosti javljanja kvarova dubinskih klipnih sisaljki, za prikazane tipove konstrukcije bušotina, značajno su ujednačenije u usporedbi s prethodno spomenutim komponentama, dubinske

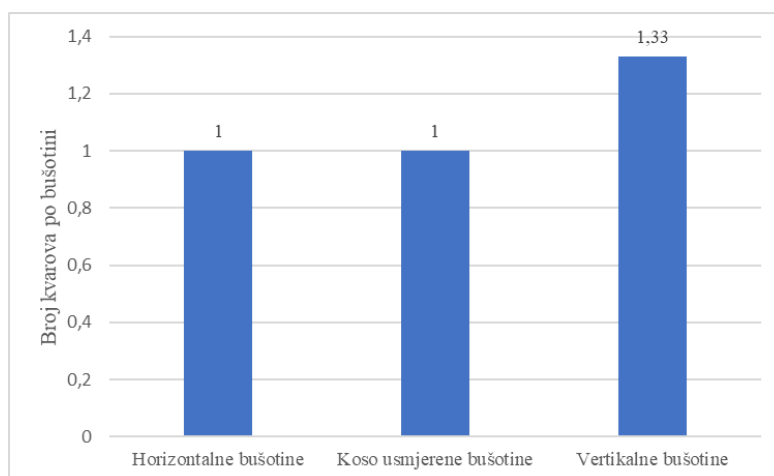
Slika 4-41. Prosječan broj kvarova nastalih uslijed korozije po bušotini, opremljenoj sustavom za prinudno podizanje kapljevine pomoću dubinske klipne sisaljke, s obzirom na njenu konstrukciju (INA d.d., 2022)

Na Slici 4-41 vidljivo je kako je prosječan broj kvarova povezanih s korozijom, na naftno-plinskom polju X, najveći u vertikalnim bušotinama, ali i da trend bilježi zanemariva odstupanja za bušotine različitih tipova konstrukcije. Na Slici 4-42 prikazano je kretanje prosječnog broja kvarova uzrokovanih habanjem, po bušotini, za bušotine određenog tipa konstrukcije.

proizvodne opreme, sustava za prinudno podizanje kapljevine dubinskim klipnim sisaljka. Na Slici 4-41 prikazano je kretanje prosječnog broja kvarova uzrokovanih korozijom, po bušotini, za prikazane tipove konstrukcije bušotina.

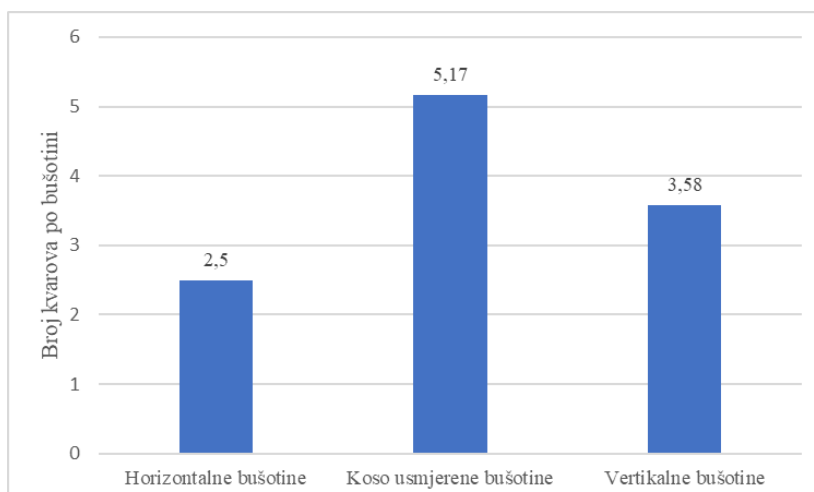
Slika 4-42. Prosječan broj kvarova nastalih uslijed habanja po bušotini, opremljenoj sustavom za prinudno podizanje kapljevine pomoću dubinske klipne sisaljke, s obzirom na njenu konstrukciju (INA d.d., 2022)

Na Slici 4-42 vidljivo je da se uvjerljivo najveći broj kvarova dubinske proizvodne opreme povezanih s habanjem, na naftno-plinskom polju X, javlja u koso usmjerenim bušotinama. Učestalost javljanja kvarova tog tipa izraženo je veća kod koso usmjerenih bušotina u usporedbi s bušotinama ostalih tipova konstrukcije. Na Slici 4-43 prikazano je kretanje prosječnog broja kvarova dubinske proizvodne opreme, po bušotini, uzrokovanih djelovanjem ostalih uzroka kvarova, za prikazane tipove konstrukcije bušotina.

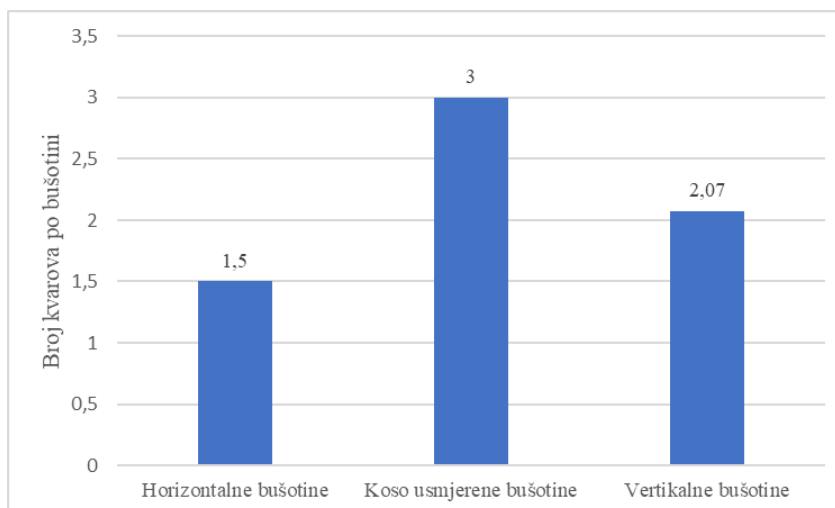
Slika 4-43. Prosječan broj kvarova nastalih uslijed djelovanja ostalih uzroka kvarova po bušotini, opremljenoj sustavom za prinudno podizanje kapljevine pomoću dubinske klipne sisaljke, s obzirom na njenu konstrukciju (INA d.d., 2022)

Na Slici 4-43 vidljivo je kako se najveći broj kvarova dubinske opreme nastalih uslijed djelovanja ostalih uzroka kvarova, na naftno-plinskom polju X, javlja u koso usmjerenim bušotinama. Učestalost javljanja kvarova tog tipa dvostruko je veća kod koso usmjerenih bušotina u usporedbi s horizontalnim bušotinama na istom naftno-plinskom polju. Na Slici 4-44 prikazana je usporedba prosječnog broja remontnih radova obavljenih po bušotini za spomenute tipove konstrukcije bušotina.

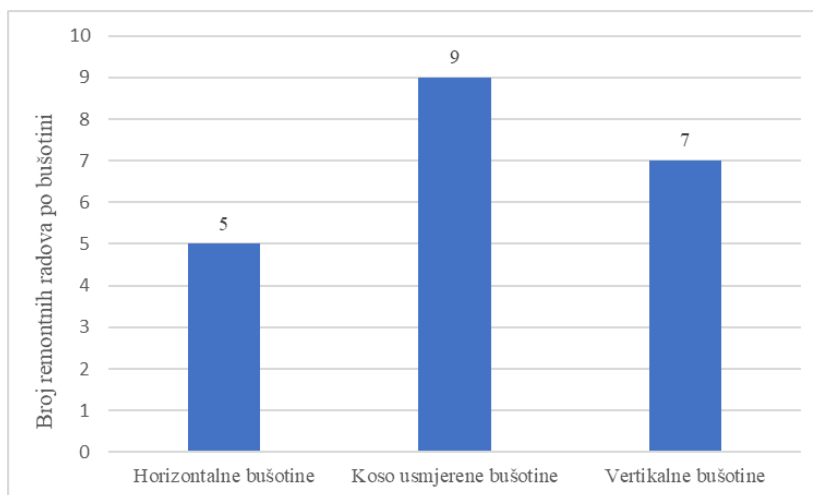
Slika 4-44. Prosječan broj remontnih radova po bušotini, opremljenoj sustavom za prinudno podizanje kapljevine pomoću dubinske klipne sisaljke, određenog tipa konstrukcije (INA d.d., 2022)

Na Slici 4-44 vidljivo je kako se uvjerljivo najveći broj remontnih radova po bušotini, na naftno-plinskom polju X, provodio u koso usmjerenim bušotinama. Na Slici 4-45 prikazano je prosječno trajanje jednog remontnog rada, po bušotini, za bušotine različitih tipova konstrukcije.

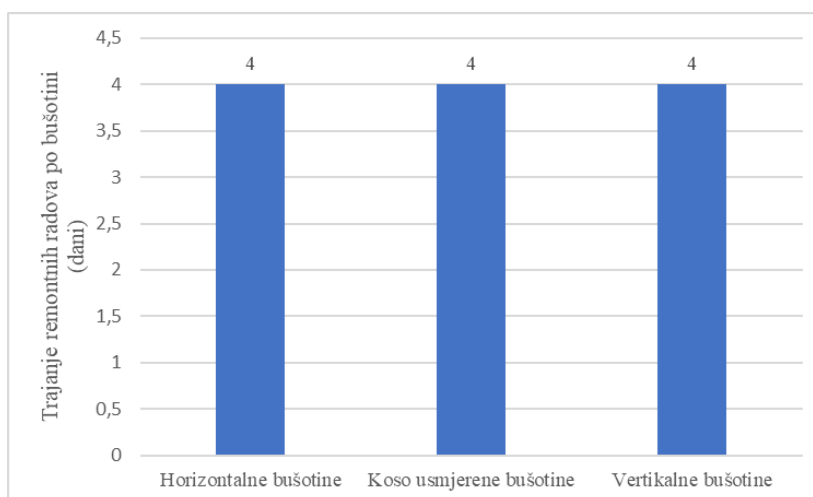
Slika 4-45. Prosječno vrijeme trajanja remontnog rada po bušotini, opremljenoj sustavom za prinudno podizanje kapljevine pomoću dubinske klipne sisaljke, određenog tipa konstrukcije (INA d.d., 2022)

Na Slici 4-45 vidljivo je jednako prosječno vrijeme trajanja remontnih radova po bušotini za sva tri tipa konstrukcije bušotina. Vrijednosti su jednake usprkos razlikama u prirodi kvarova, spomenutoj konstrukciji kanala bušotine i učestalosti provedbe remontnih radova. Na Slici 4-46 prikazana je prosječno izgubljena količina nafte, u vremenskom periodu koji

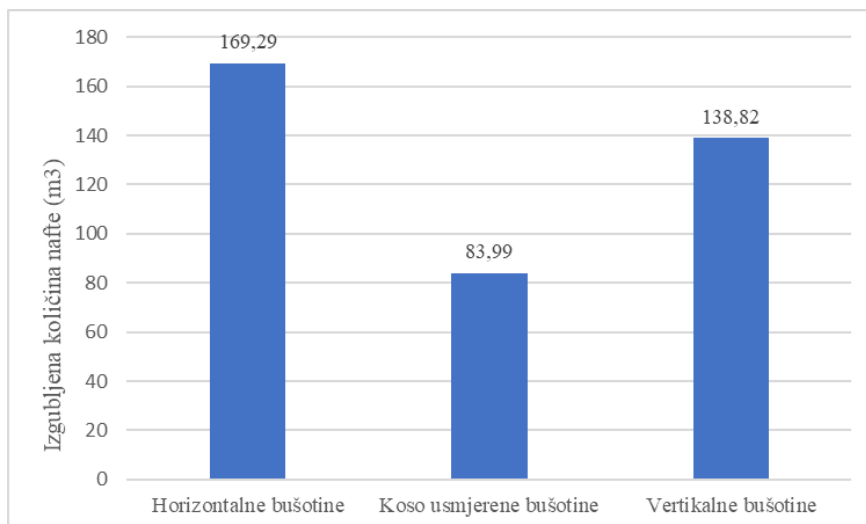
Slika 4-46. Prosječno neproizvedena („izgubljena“) količina nafte, zbog potrebe provedbe remontnog rada, za bušotine opremljene dubinskim klipnim sisaljka, određenog tipa konstrukcije (INA d.d., 2022)

Na Slici 4-46 vidljivo je kako se uvjerljivo najmanja količina nafte, na naftno-plinskom polju X, gubi u koso usmjerenim bušotinama usprkos najvećoj zabilježenoj učestalosti javljanja kvarova i oštećenja te provedbe remontnih radova.

obuhvaća prekid proizvodnje, čekanje na remontni rad i njegovu provedbu, kod bušotina opremljenih sustavom za prinudno podizanje kapljevine, dubinskim klipnim sisaljka, na naftno-plinskom polju X.
