Analiza remontnih radova u desetogodišnjem periodu na primjeru jednog naftno-plinskog polja u Republici Hrvatskoj

Master's thesis / Diplomski rad

**ANALIZA REMONTNIH RADOVA U DESETOGODIŠNJEM PERIODU NA
PRIMJERU JEDNOG NAFTNO-PLINSKOG POLJA U REPUBLICI HRVATSKOJ**

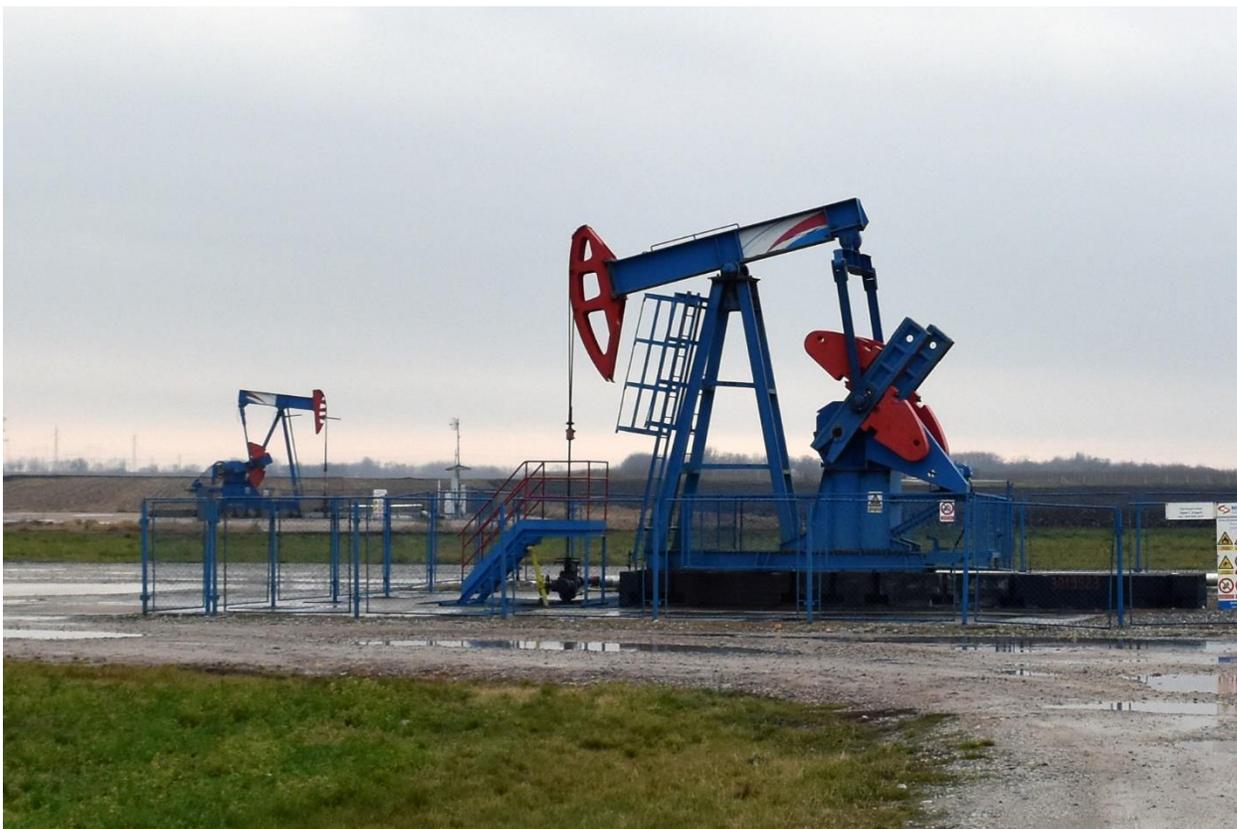
optimizacije radova održavanja, smanjenja zastoja u proizvodnji i povećanja ukupne efikasnosti operacija. Na Slici 1-1 prikazano je mehaničko podizanje kapljevine iz ležišta pomoću dubinske sisaljke s klipnim šipkama kao najčešća metoda podizanja kapljevine na razmatranom polju.

Slika 1-1. Ilustrativna fotografija mehaničkog podizanja kapljevine (Bing, 2022)

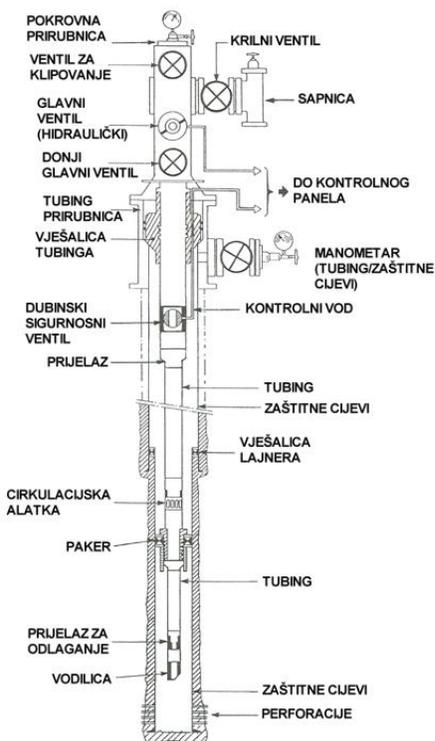
Eruptivni način proizvodnje ugljikovodika podrazumijeva dotok kapljevine ili plina sa dna bušotine do površine pod utjecajem ležišnog tlaka. Opremanje eruptivnih bušotina ovisi o tome pridobiva li se plin ili kapljevina, a primjer opremljene eruptivne bušotine prikazan je na Slici 2-1.

Slika 2-1. Proizvodna oprema eruptivne bušotine (Matanović i Moslavac, 2011)

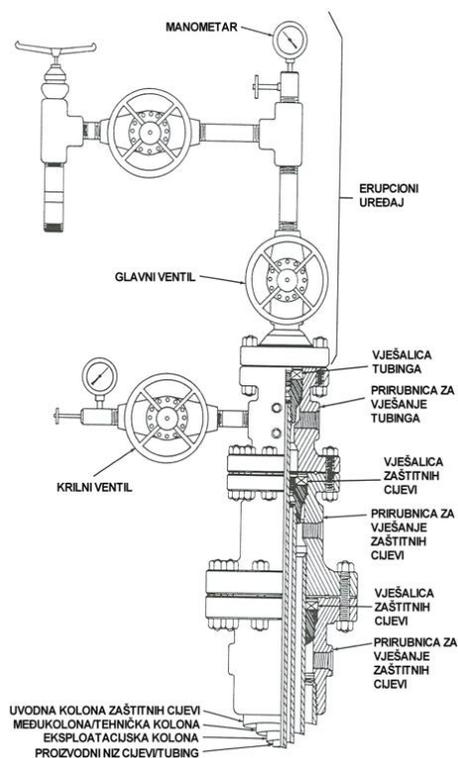
Zadatak opreme ušća bušotine je da kontrolira dotjecanje iz bušotine, spriječi bilo kakav nekontrolirani dotok iz bušotine, omogućava obavljanje mjerenja, i podržava djelovanje tlaka i temperature. Ušće bušotine (Slika 2-2) mora imati sposobnost da podnese težinu svih cijevnih alatki koje se nalaze u bušotini uz istovremeno brtvljenje i kontrolu protoka fluida. Formira se tijekom izrade kanala bušotine.

Slika 2-2. Osnovni dijelovi ušća bušotine (Matanović i Moslavac, 2011)

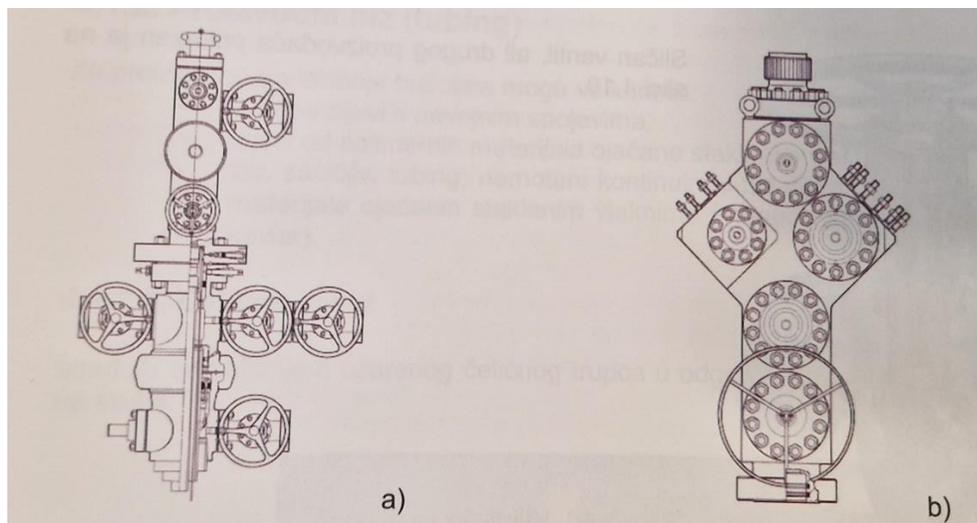
Ušće bušotine minimalno mora sadržavati: prirubnicu za odsjedanje zaštitnih cijevi, prirubnicu za vješanje tubinga i erupcijski uređaj. Erupcijski uređaj (Slika 2-3) sastoji se od sustava ventila, sapnice i spojeva, kojima se kontrolira količina dotoka fluida iz bušotine. Drugi naziv koji se koristi za erupcijski uređaj je „Božično drvo“ od engleskog izraza „Christmas tree“.

Slika 2-3. Erupcijski uređaji (Matanović i Moslavac, 2011): a) klasičan, b) monolitni erupcijski uređaj s integralnim ventilima

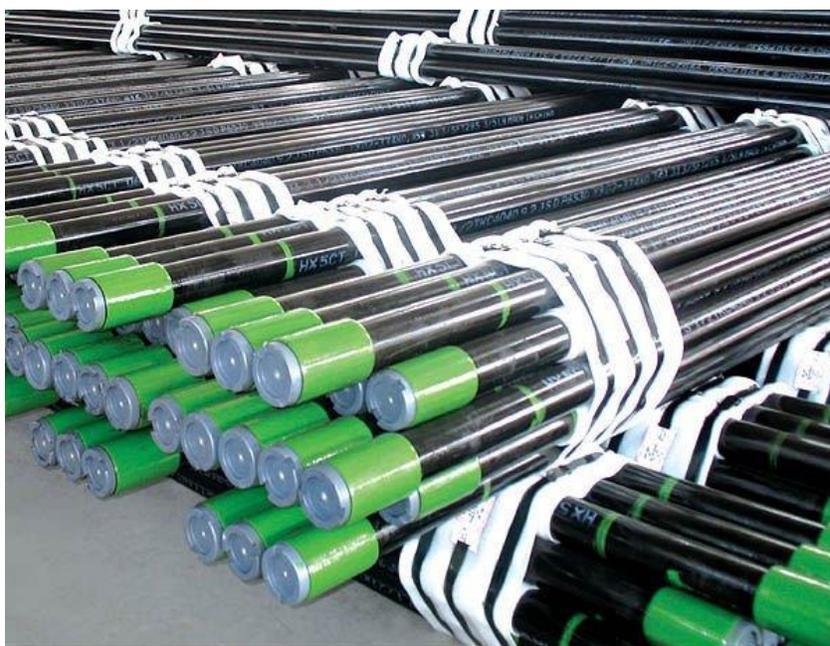
Slika 2-4. Proizvodni niz cijevi (Bing, 2015)

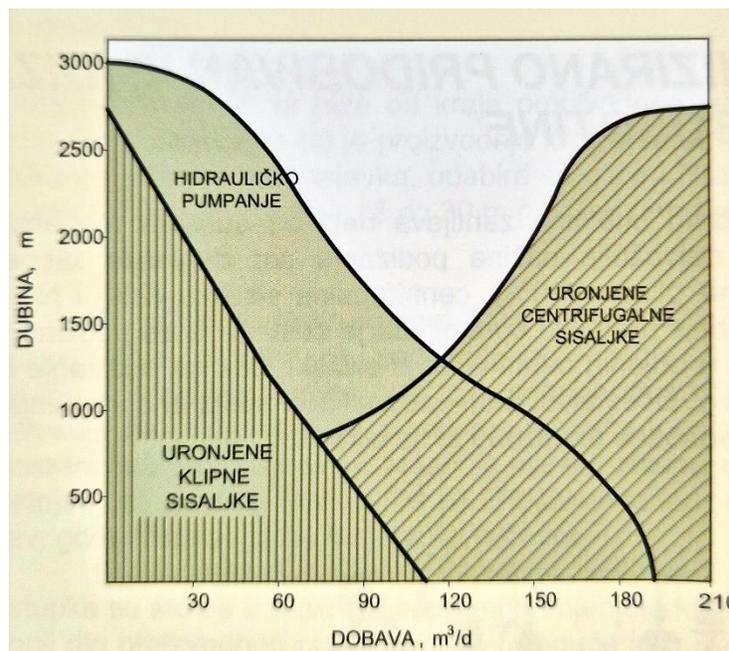
Neke od mehaničkih metoda pridobivanja kapljevine na analiziranom naftno-plinskom polju navedene su na Slici 2-5, koja prikazuje odnos moguće dubine ugradnje i dobave za različite načine opremanja sustavima za mehaničko podizanje tekućina.

Slika 2-5. Odnos moguće dubine ugradnje i dobave za različite načine opremanja sustavima za mehaničko podizanje tekućina (Matanović i Moslavac, 2011)

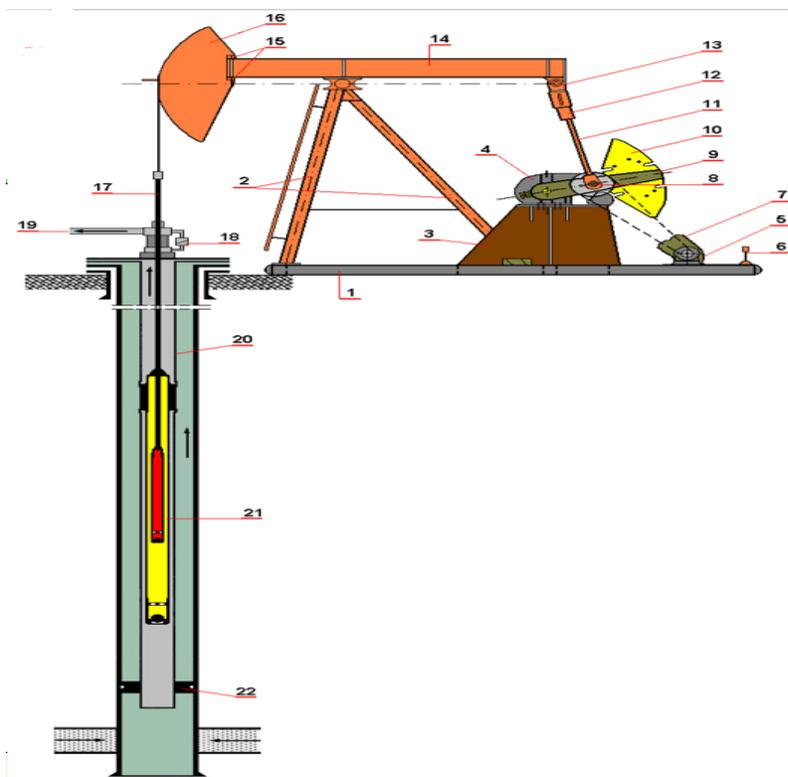
Na Slici 2-6 detaljno je prikazana dubinska i površinska oprema kod bušotine opremljene dubinskom sisaljkom s klipnim šipkama.

Slika 2-6. Tipična podzemna i nadzemna oprema bušotine s dubinskom sisaljkom (Matanović i Moslavac, 2011)

Sastav podzemne i nadzemne opreme bušotine s dubinskom sisaljkom prikazan na Slici 2-6 uključuje: 1. Temelj njihalice, 2. Tronožac, 3. Postolje reduktora, 4. Reduktor, 5. Elektromotor, 6. Kočnica, 7. Zaštitni oklop remenice, 8. Donji ležaj ruke, 9. Ekscentar, 10. Protuuteg, 11. Klipna poluga, 12. Gornji ležaj ruke, 13. Ležaj križne grede, 14. Balans gređa, 15. Okretni rukavac, 16. Glava njihalice, 17. Polirana šipka, 18. Spoj tubing-casing, 19. Priključni naftovod, 20. Niz tubinga, 21. Dubinska sisaljka, 22. Sidreni paker

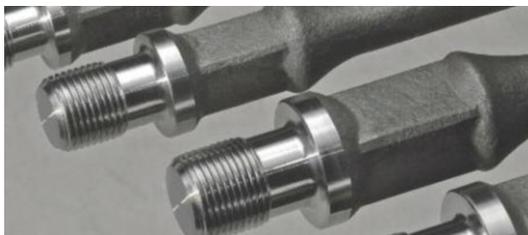
Klipne šipke se izrađuju od čelika ili polimernih materijala ojačanih staklenim vlaknima. Duljina klipnih šipki nalazi se u rasponu od 7,62 m do 9,1 m, s ojačanim muškim navojima na kraju i dijelom kvadratnog oblika (Slika 2-7) radi zahvata ključevima pri odvrtnanju i navrtanju (Čikeš i Zelić, 2006).

Slika 2-7. Klipne šipke (Čikeš i Zelić, 2006)

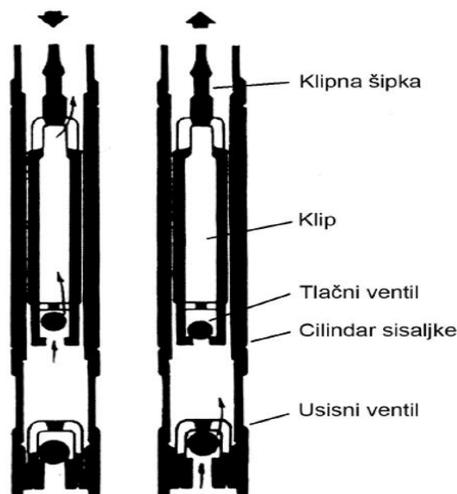
Slika 2-8. Dubinska sisaljka (Matanović i Moslavac, 2011)

Na lijevoj strani Slike 2-8 prikazan je hod prema dolje. Prilikom hoda prema dolje usisni ventil je zatvoren, a tlačni ventil je otvoren i kapljevina prolazi kroz klip. Na desnoj strani Slike 2-8 prikazana je obrnuta situacija, odnosno hod klipa prema gore prilikom čega dolazi do

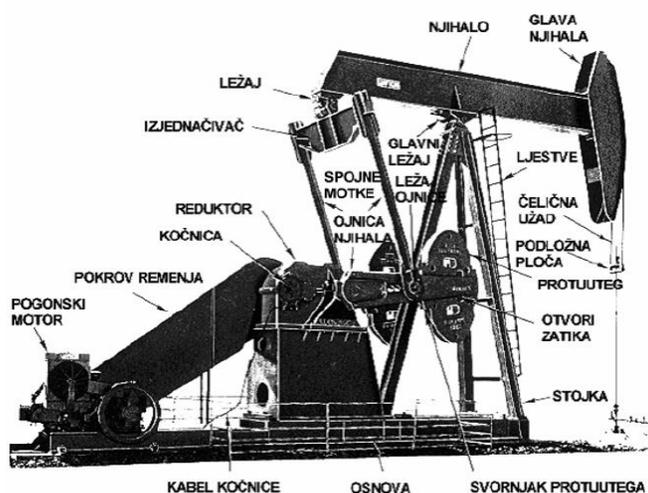
Slika 2-9. Njihalica (Matanović i Moslavac, 2011)

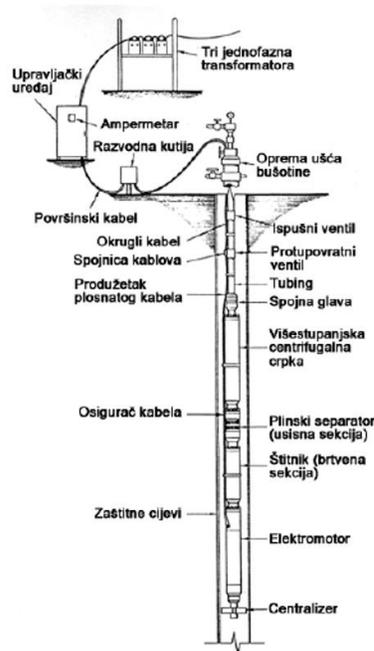
Uronjene centrifugalne sisaljke (Slika 2-10) su vrsta sustava za umjetno podizanje velike količine kapljevine i koji se često koristi u naftnom inženjerstvu radi poboljšanja proizvodnje nafte iz ležišta. Uobičajeni sustav uronjene centrifugalne sisaljke čine: elektromotor, plinski separator, višestupanjska uronjena centrifugalna sisaljka, električni kabel, površinski upravljački uređaj, razvodna kutija i transformator (Čikeš i Zelić, 2006).

Slika 2-10. Površinska i dubinska oprema bušotine opremljene sustavom za prinudno podizanje kapljevine pomoću uronjene centrifugalne sisaljke (Čikeš i Zelić, 2006)

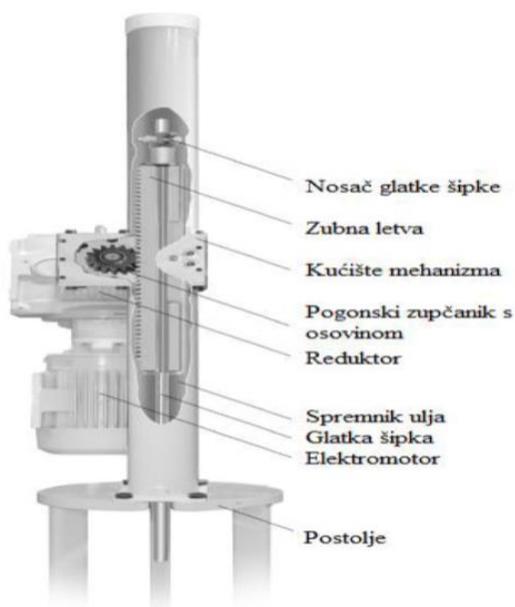
Slika 2-11. LRP sustav (Čikeš i Zelić, 2006)

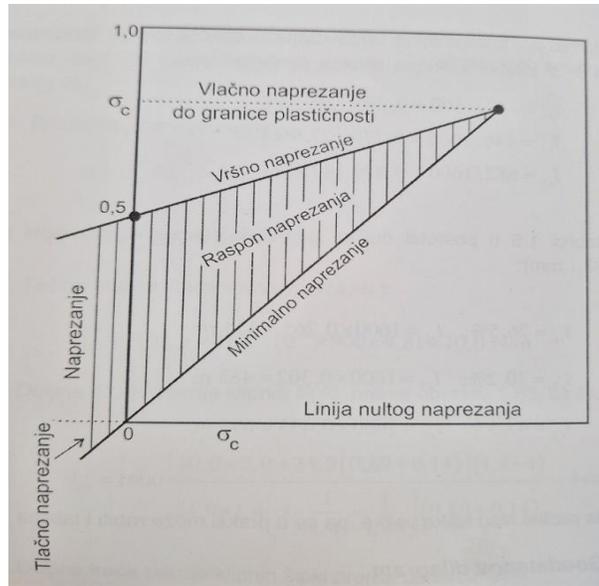
Na Slici 3-1 prikazan je opći Goodmanov dijagram na kojem je prikazano područje omeđeno pravcem maksimalnog i minimalnog naprezanja klipnih šipki. Izvan tog područja nije dopušteno izlaganje naprezanjima klipnih šipki. Na Slici 3-1 oznaka σ_e označava vlačno naprezanje do granice plastičnosti.

Slika 3-1. Goodmanov dijagram (Schmidt, 1993)

Na dijagramu se vidi da se s povećanjem naprezanja raspon između maksimalnog i minimalnog naprezanja smanjuje.

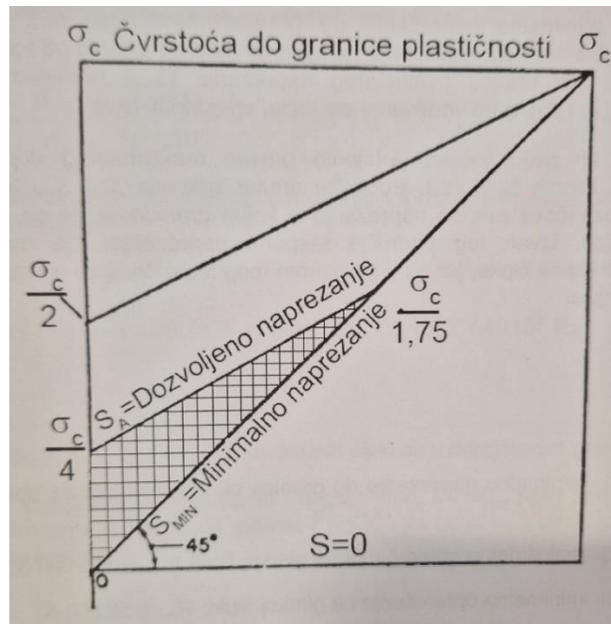
U praksi se ne koristi Goodmanov dijagram, već se koristi modificirani Goodmanov dijagram koji je prilagođen realnim uvjetima, tj. uvjetima u kojim su klipne šipke uronjene u kapljevину.

Slika 3-2. Modificirani Goodmanov dijagram (Schmidt, 1993)

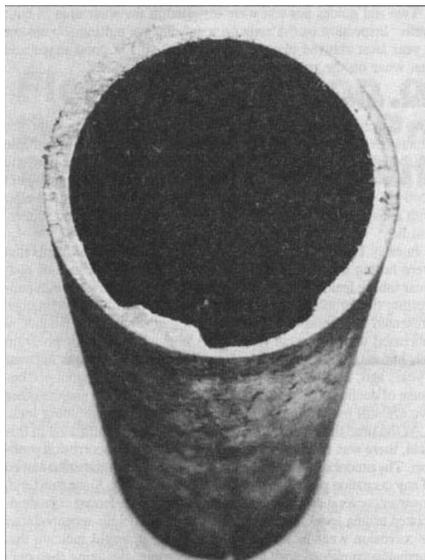
Mehaničko trošenje je postepeno uklanjanje površinskog sloja metala s tubinga pri kontaktu s klipnim šipkama pod utjecajem trenja. Na Slici 3-3 vidljiv je rezultat mehaničkog trošenja unutarnje stijenke tubinga.

Slika 3-3. Mehaničko trošenje tubinga (McCaslin, 1988)

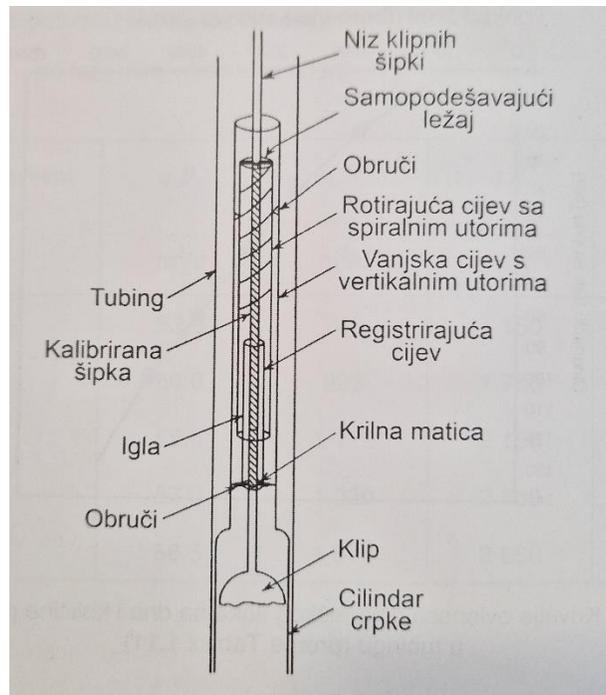
Instrument za mjerenje opterećenja na klip dubinske sisaljke naziva se dinamograf te se uz to registrira i hod klipa. Prvi dinamograf konstruirali su Sargent i Gilbert (Slika 3-5).

Slika 3-5. Shematski prikaz Sargent-Gilbert-ovog dinamografa (Čikeš i Zelić, 2006)

Dinamograf se ugrađuje u niz klipnih šipke neposredno iznad klipa. Relativno kretanje između pokrovne cijevi (koja je pričvršćena na cilindar sisaljke i pritom usidrena na tubing) i kalibrirane šipke (koja je sastavni dio niza klipnih šipki) registrira se na registrirajućoj cijevi kao vodoravna linija. Registrirajuće pero učvršćeno je na trećoj cijevi koja se slobodno okreće, a povezana je vršnim dijelom na kalibriranu šipku. Bilo koje vertikalno kretanje klipa prenosi se rotacijom na treću cijev i na taj način pero presijeca vodoravnu liniju na registrirajućoj cijevi. Svaka promjena opterećenja na klip odražava se na promjenu duljine sekcije kalibrirane cijevi između krilne matice na donjem kraju kojom se podržava registrirajuća cijev i odgovarajućeg radijalnog ležaja na vrhu kojim se podržava rotirajuća cijev tako da se registrirajućim perom presijecaju vertikalne linije na registrirajućoj cijevi (Čikeš i Zelić, 2006).

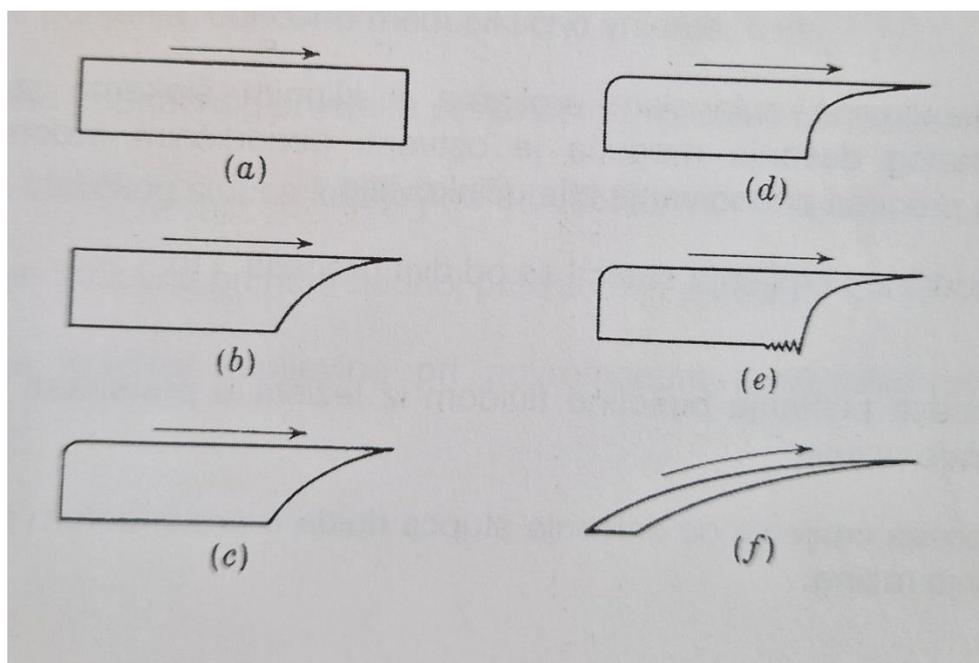
Tim tijekom dok crpka radi, registrirajuće pero crta seriju dijagrama postavljenih jedan iznad drugog. Na Slici 3-6 vidljivi su karakteristični dijagrami dobiveni s dubinskim dinamografom za slučaj pojave slobodnog plina u cilindru sisaljke.

Slika 3-6. Karakteristični dijagrami dobiveni s dubinskim dinamografom za slučaj pojave slobodnog plina u cilindru sisaljke (Nind, 1964)

Na Slici 3-6a) može se vidjeti da strelica pokazuje smjer kretanja klipa prema gore, s konstantnim opterećenjem. Na Slici 3-6b) vidi se prisustvo slobodnog plina u cilindru te njegovo stlačivanje u hodu klipa prema dolje. Na Slici 3-6c) se događa sličan efekt u hodu klipa prema gore. Na Slici 3-6.d) vidi se nakupljanje slobodnog plina u vrhu cilindra jer je volumen cilindra prevelik za ovakva davanja bušotine i kod kretanja klipa prema dolje dolazi do rasterećenja klipnih šipki. Na Slici 3-6e) zbog prisustva slobodnog plina u cilindru prilikom kretanja klipa može doći do vibracija koje se mogu vidjeti iz priloženog dijagrama. Na Slici 3-6f) može se vidjeti niski koeficijent korisnog učinka zbog visokog udjela slobodnog plina u cilindru.

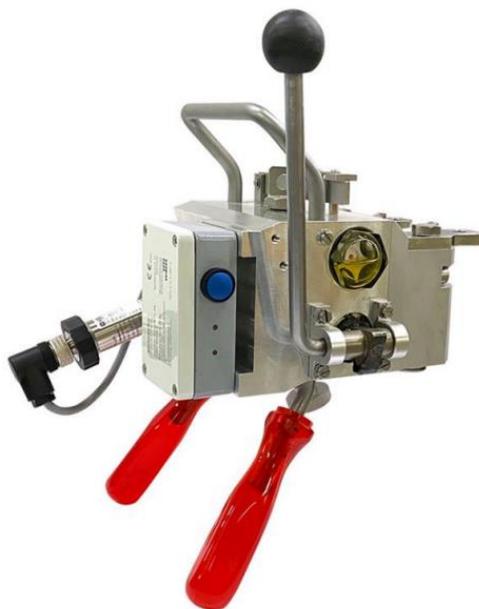
Da bi se dinamometar mogao koristiti potrebno je postaviti priključni sklop na poliranu šipku, koji se sastoji od nosača, manžete međuprstena i bazne ploče. Kad se priključni sklop montira na poliranu šipku on tamo ostaje trajno.

Slika 3-7. Dinamometar (Sonoecho, 2018)

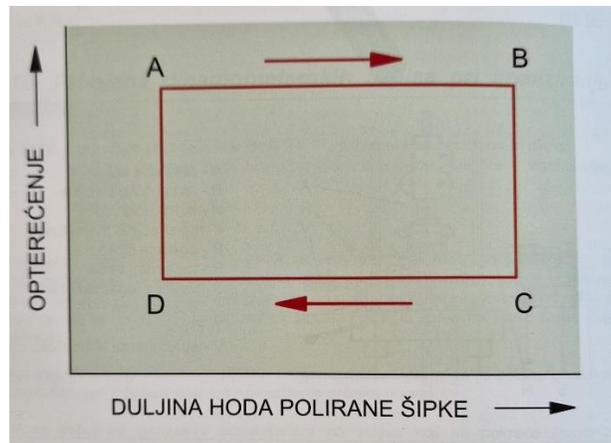
Slika 3-8. Dinamogram idealiziranog sustava (Matanović i Moslavac, 2011)

Na Slici 3-8 može se vidjeti dinamogram idealiziranog sustava, što u stvarnosti nije moguće postići. Linija A-B prikazuje kretanje klipa prema gore, podiže se težina stupca kapljevine i težina klipnih šipki uronjena u kapljevinu. Kod dolaska klipa do točke B završava ciklus podizanja kapljevine te se otvara usisni ventil i težina na poliranoj šipci pada na točku C koja predstavlja težinu klipnih šipki uronjenih u kapljevinu. Linija C-D prikazuje kretanje klipa prema dolje, odnosno punjenje cilindra. Kad klip dođe u točku D usisni ventil se zatvara i težina se povećava za stupac kapljevine u cilindru. Slika 3-9 prikazuje izgled stvarnog dinamograma u realnim uvjetima i odmah je vidljiva razlika u odnosu na idealizirani dinamogram (Slika 3-8).

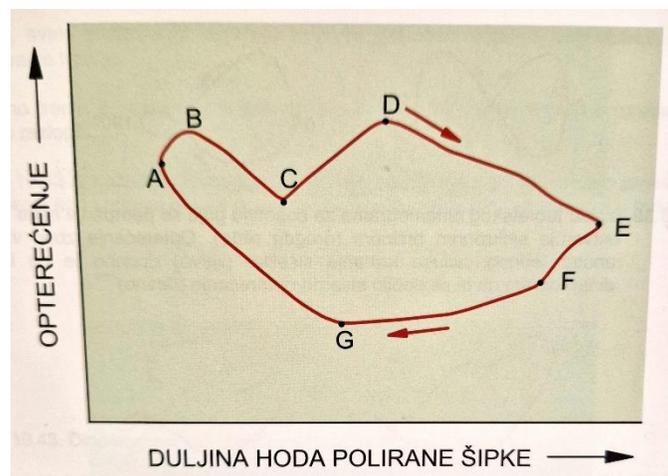
Slika 3-9. Izgled stvarnog dinamograma (Matanović i Moslavac, 2011)

Točka A predstavlja položaj klipa u krajnjem donjem položaju. Klip se počinje kretati prema gore i usisni ventil se zatvara što se može vidjeti na liniji A-B, na liniji B-C vidi se utjecaj produljenja klipnih šipki na smanjenje opterećenja. Točka C označava krajnje produljenje klipnih šipki te se opterećenje povećava zbog ubrzanja do točke D koja predstavlja težinu stupca fluida koji se iznosi i klipnih šipki uronjenih u fluid. Kretanje na liniji D-E je kretanje prema gore ali jednolikom brzinom pa je opterećenje nešto manje nego u točki D, točka E predstavlja krajnju gornju poziciju klipa. Linija E-F predstavlja kretanje klipa prema dolje i usisni ventil se otvara, a u točki F tlačni ventil se zatvara. Linija F-G predstavlja kretanje klipa prema dolje do točke G, te od točke G do točke A opterećenje se povećava zbog trenja polirane šipke.

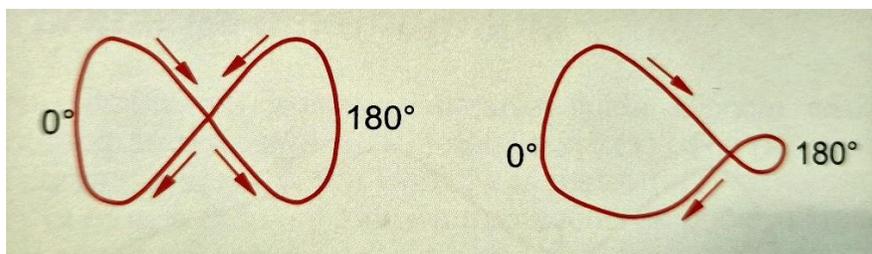
Slika 3-10. Izgled teoretskog dinamograma kada je pridobivanje nafte ostvarivano sinkronom brzinom (Matanović i Moslavac, 2011)

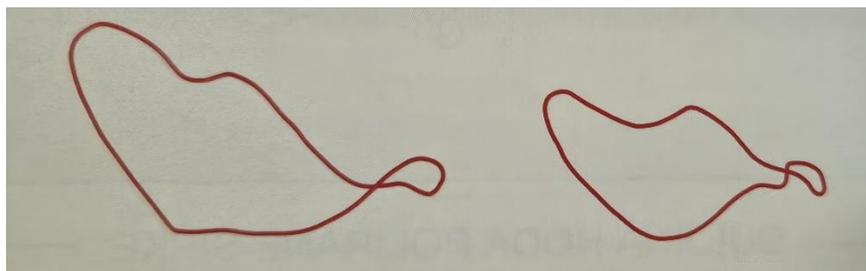
Slika 3-11. Izgled stvarnog dinamograma kada je pridobivanje nafte ostvarivano sinkronom brzinom (Matanović i Moslavac, 2011)

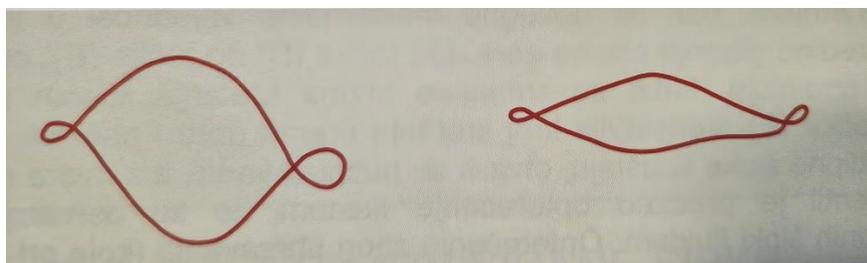
Slika 3-12. Teoretski (lijevo) i stvaran (desno) dinamogram trećeg reda (Matanović i Moslavac, 2011)

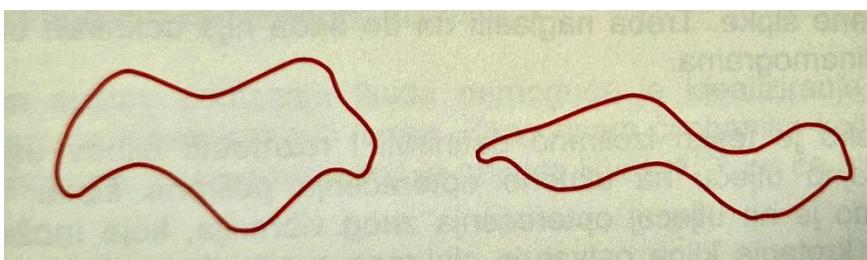
Slika 3-13. Teoretski (lijevo) i stvaran (desno) dinamogram četvrtog reda (Matanović i Moslavac, 2011)

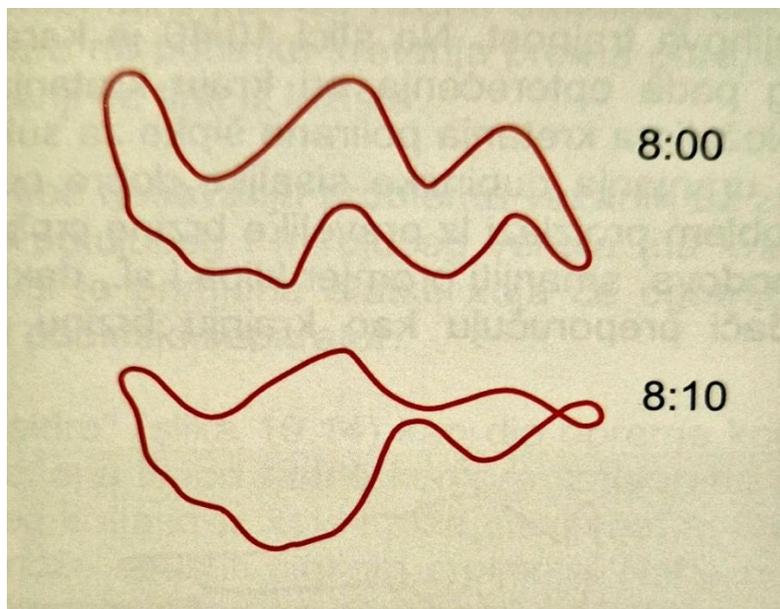
Slika 3-15. Dinamogrami prikazuju prihvat ili povećano trenje klipa (Matanović i Moslavac, 2011)

Na Slici 3-15 prikazan je dinamogram koji prikazuje prihvat ili povećano trenje klipa što može ukazivati na stvaranje naslaga parafina na stijenkama tubinga ili prisustvo pijeska.

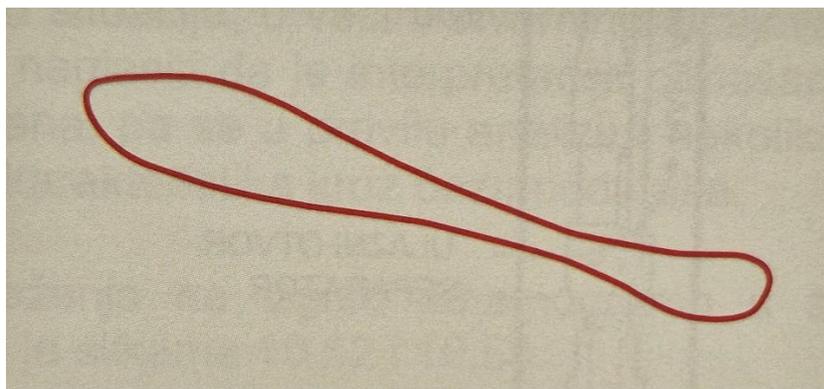
Slika 3-16. Dinamogram za slučaj potpunog ispunjenja plinom (Matanović i Moslavac, 2011)

Na Slici 3-16 prikazan je dinamogram kada je komora ispunjena plinom. Do zapunjenja komore plinom dolazi zbog isplinjavanja lakih ugljikovodika u kanalu bušotine.

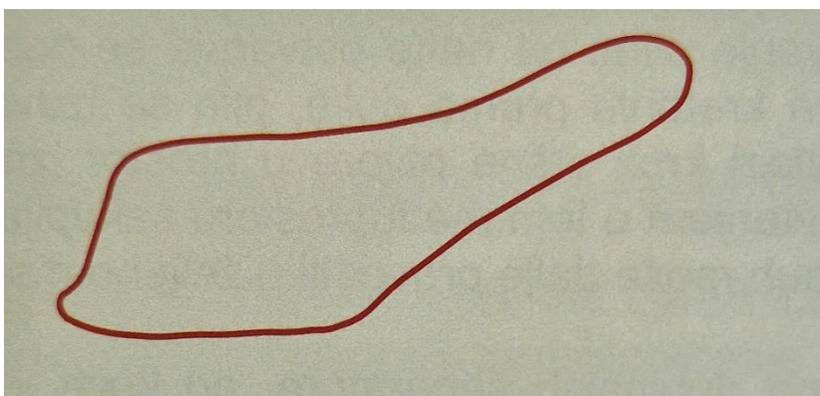
Slika 3-17. Dinamogram koji ukazuje na skraćeno kretanje klipa (Matanović i Moslavac, 2011)

Dotok plina u komoru sprječava se ugradnjom plinskog sidra ispod dubinske crpke koji odvaja plin od nafte te ga usmjerava u prstenasti prostor. Na Slici 3-17 prikazan je dinamogram koji potencijalno ukazuje na skraćeno kretanje klipa. Do skraćenog kretanja klipa može doći zbog taloženja pijeska u komori i zbog toga ne dopušta sisaljki da radi punim kapacitetom.

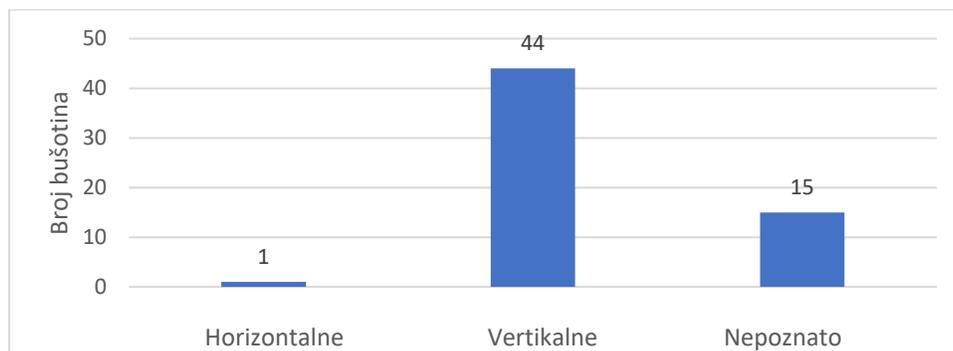
Slika 4-2. Broj bušotina na razmatranom naftno-plinskom polju, na kojima je obavljen remont u periodu od 2011. godine do 2022. godine, s obzirom na konstrukciju bušotine (INA d.d., 2023)

Na Slici 4-2 vidljivo je da je 74% bušotina na kojima je obavljan remont u periodu od 2011. godine do 2022. godine, na analiziranom naftno-plinskom polju vertikalne konstrukcije. Za 25% bušotina nije navedeno o kakvoj se konstrukciji radi, dok je samo jedna bušotina karakterizirana kao horizontalna. Na Slici 4-3 može se vidjeti ukupan broj remontnih radova s obzirom na konstrukciju bušotine.

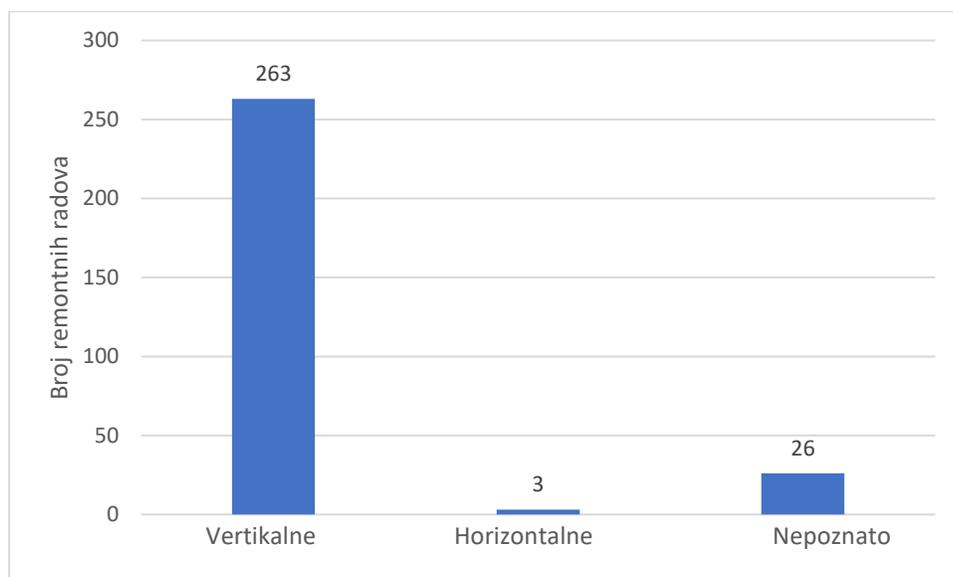
Slika 4-3. Broj remontnih radova na razmatranom naftno-plinskom polju s obzirom na konstrukciju kanala bušotine, u periodu od 2011. godine do 2022. godine (INA d.d., 2023)

Kao što se i vidi na Slici 4-3, 90% remontnih radova je obavljano na vertikalnim bušotinama u periodu od 2011. godine do 2022. godine na razmatranom naftno-plinskom polju, 1% na horizontalnim bušotinama, dok je 9% remonata obavljano na bušotinama čija konstrukcija nije jasno definirana u izvješćima.

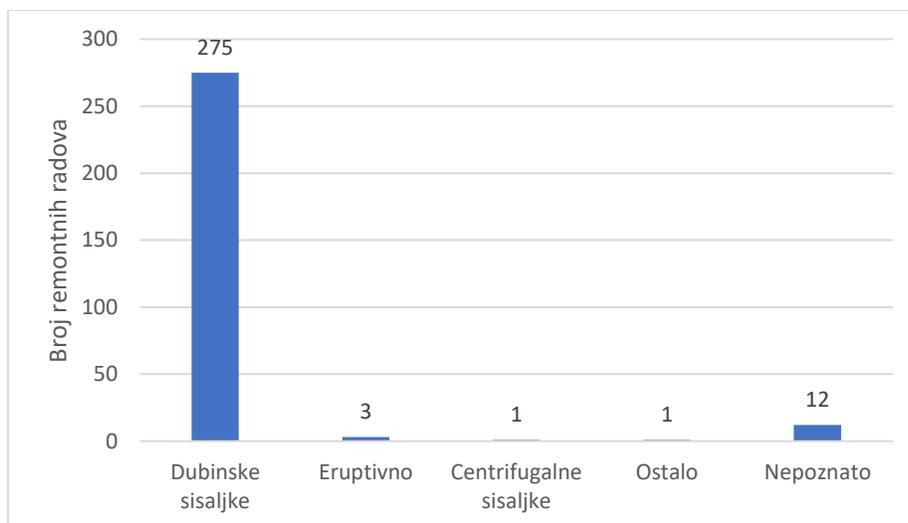
Slika 4-4. Broj remontnih radova na bušotinama s obzirom na način pridobivanja kapljevine, u periodu od 2011. godine do 2022. godine na razmatranom naftno-plinskom polju (INA d.d., 2023)

Na Slici 4-4 može se vidjeti da je 94% remontnih radova u periodu od 2011. godine do 2022. godine na razmatranom naftno-plinskom polju obavljano na bušotinama opremljenim sustavom za prinudno podizanje kapljevine dubinskom sisaljkom s klipnim šipkama. Kao što je i prethodno spomenuto dubinske sisaljke s klipnim šipkama su najzastupljeniji način mehaničkog pridobivanja kapljevine na razmatranom eksploatacijskom polju. S obzirom na način ugradnje dubinske sisaljke se dijele na usadne sisaljke i tubing sisaljke. Na Slici 4-5 može se vidjeti broj remonata s obzirom na tip ugrađene sisaljke na razmatranom naftno-plinskom polju.

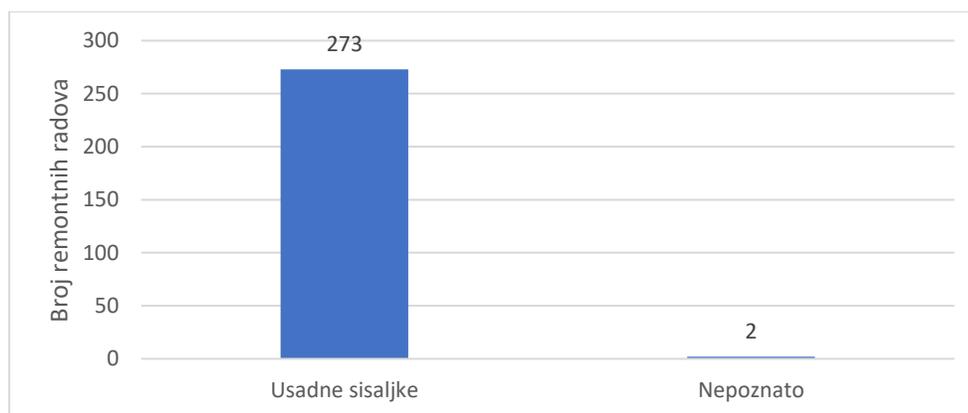
Slika 4-5. Broj remontnih radova na dubinskim sisaljkama u periodu od 2011. godine do 2022. godine, na razmatranom naftno-plinskom polju, s obzirom na tip ugrađene sisaljke (INA d.d., 2023)

Na Slici 4-5 može se vidjeti da su s obzirom na način ugradnje dubinskih sisaljki s klipnim šipkama, najviše remontnih radova (99%) obavljano na bušotinama opremljenim usadnim sisaljkama, koje se ugrađuju u bušotinu na klipnim šipkama.

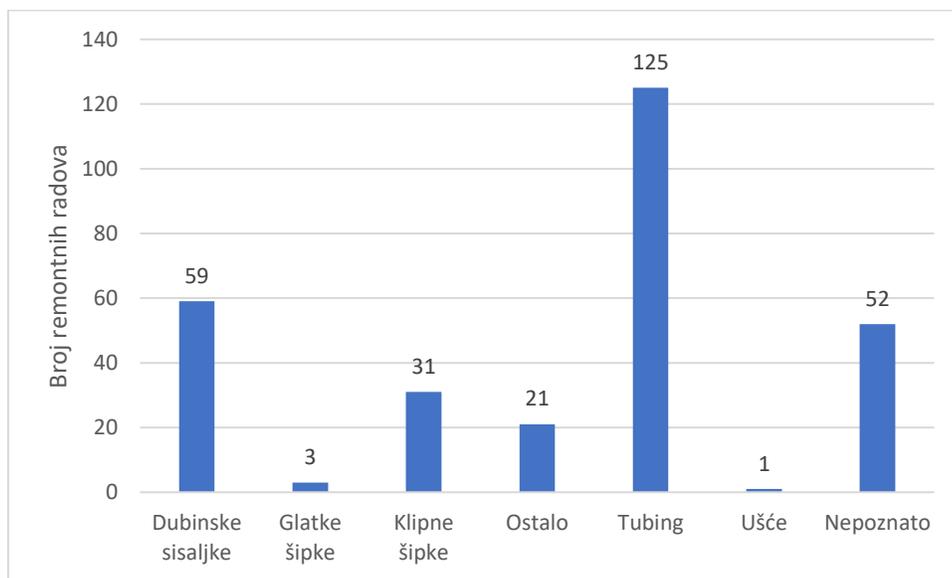
Slika 4-6. Broj remontnih radova na pojedinim komponentama opreme za proizvodnju kapljevine, na razmatranom naftno-plinskom polju u periodu od 2011. godine do 2022. godine (INA d.d., 2023)

Na Slici 4-6 može se vidjeti da je 43% remontnih radova na razmatranom naftno-plinskom polju u periodu od 2011. godine do 2022. godine, obavljano zbog oštećenja tubinga, 20% zbog kvara dubinskih sisaljki, te u manjim postotcima zbog kvara drugih dijelova opreme. Kvar ušća u konkretnom slučaju odnosio se na propuštanje zasuna na zaštitnim cijevima. Kod tubinga je u 95% slučajeva uzrok kvara bilo propuštanje, u manjem postotku puknuće i ostala oštećenja. Kvarovi klipnih šipki u 87 % slučajeva odnosili su se na lomove. Na Slici 4-7 prikazana je raspodjela remontnih radova s obzirom na tip oštećenja koji je uzrokovao tehnički remont opreme.

Na Slici 4-9 vidljivo je da je 8% remontnih radova obavljeno zbog kvara uzrokovanog habanjem opreme, dok kod 91% remontnih radova nije definiran uzrok oštećenja opreme koji je prouzročio kvar. Do habanja dolazi u dijelovima kanala bušotine koji su zakrivljeni gdje klipne šipke dodiruju tubing te na tim mjestima dolazi do habanja odnosno mehaničkog trošenja klipnih šipki i tubinga. Uslijed habanja dolazi do loma klipnih šipki ili do propuštanja tubinga. Kao i što se vidi na Slici 4-6 najviše remontnih radova odvija se zbog oštećenja tubinga.

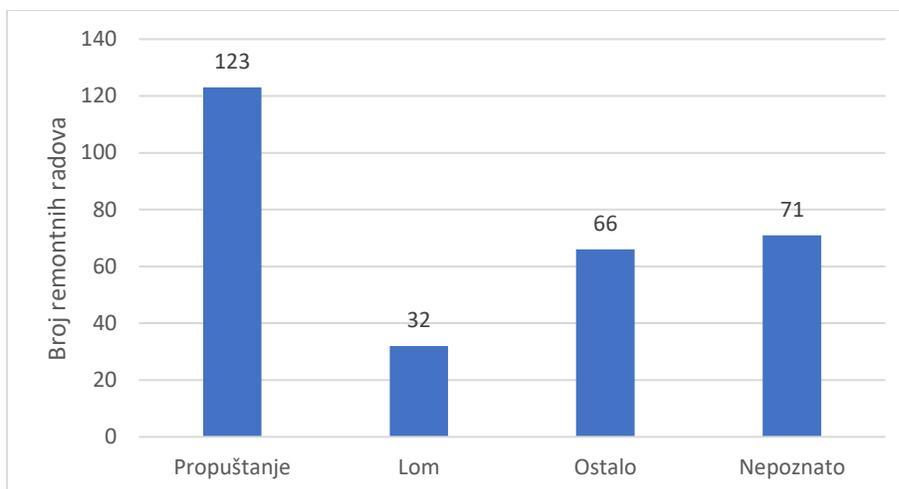
Slika 4-7. Broj remontnih radova s obzirom na tip oštećenja koji je uzrokovao tehnički remont opreme, na razmatranom naftno-plinskom polju u periodu od 2011. godine do 2022. godine (INA d.d., 2023)

Na Slici 4-7 vidljivo je da je propuštanje kao uzrok tehničkog remonta opreme najzastupljeniji sa 42%, na razmatranom naftno-plinskom polju u periodu od 2011. godine do 2022. godine. Kod ostalih uzroka tehničkog remonta opreme najzastupljenija je ugradnja utisnog voda. Na Slici 4-8 prikazani su uzroci tehničkog remonta dubinske sisaljke s klipnim šipkama.

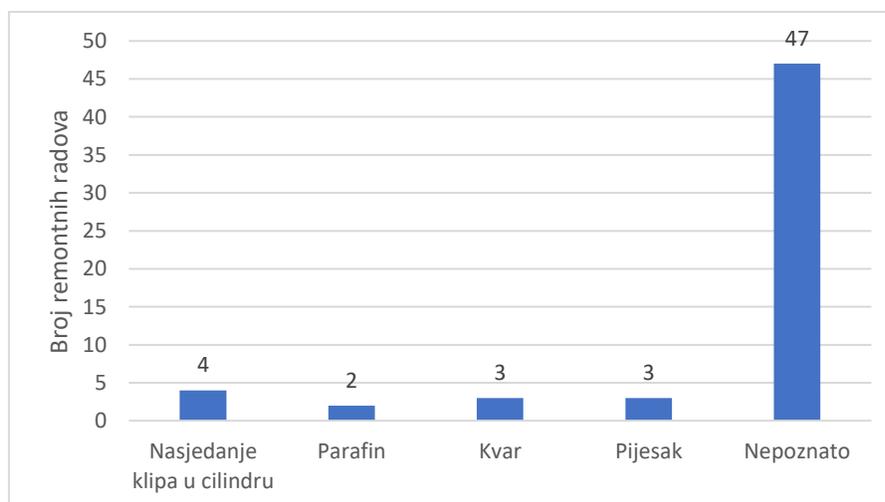
Slika 4-8. Broj remontnih radova s obzirom na razloge tehničkog remonta dubinskih sisaljki s klipnim šipkama, na razmatranom naftno-plinskom polju u periodu od 2011. godine do 2022. godine (INA d.d., 2023)

Na Slici 4-8 vidljivo je kako je 80% uzroka tehničkog remonta dubinskih sisaljki s klipnim šipkama nepoznato, 7% uzroka tehničkog remonta povezano je sa nasjedanjem klipa u cilindru, te ostalih 13% uzroka odnose se na pojavu parafina, pijeska i kvarovi dubinskih sisaljki s klipnim šipkama. Na Slici 4-9 mogu se vidjeti uzroci oštećenja opreme.

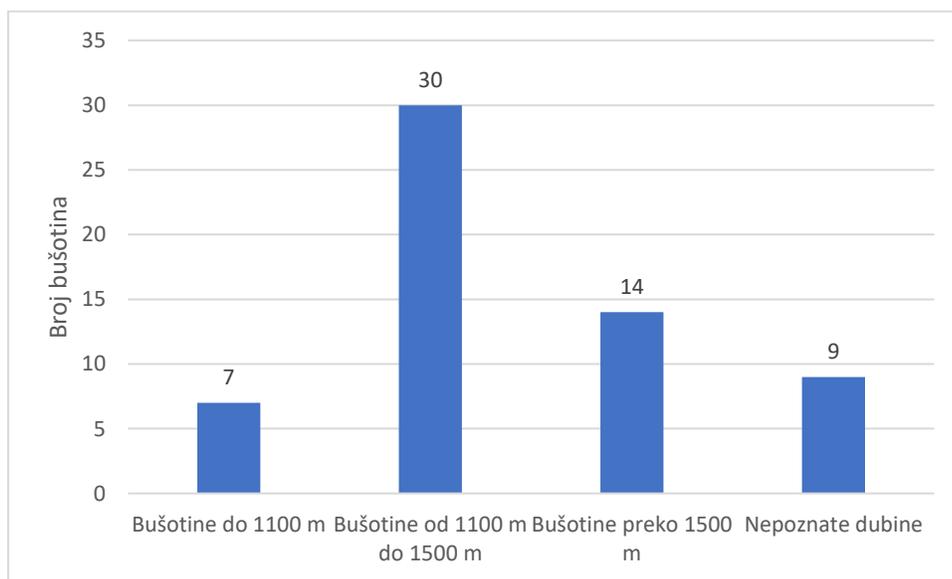
Slika 4-10. Prikaz broja bušotina na kojima su obavljani remontni radovi s obzirom na duljinu kanala, na razmatranom naftno-plinskom polju u periodu od 2011. godine do 2022. godine (INA d.d., 2023)

Kao i što se vidi iz grafa prevladavaju bušotine dubine od 1100 m do 1500 m, sa 50% gledajući ukupan broj bušotina koje su podvrgnute remontnim radovima na razmatranom

naftno-plinskom polju u periodu od 2011. godine do 2022. godine. Sve bušotine u toj skupini bušotina od 1100 m do 1500 m su vertikalne konstrukcije. Na Slici 4-11 prikazat će se ukupan broj remontnih radova po navedenim skupinama.

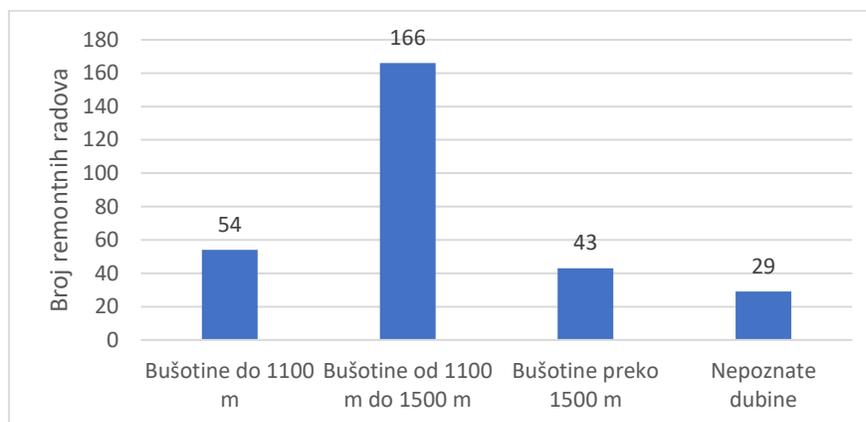
Slika 4-11. Prikaz broja odrađenih remontnih radova na bušotinama podijeljenih u skupine s obzirom na dubinu, na razmatranom naftno-plinskom polju u periodu od 2011. godine do 2022. godine (INA d.d., 2023)

Kao i što je vidljivo iz Slike 4-11, 57% ukupnog broja obavljenih remontnih radova odrađeno je na bušotinama dubine od 1100 m do 1500 m, na razmatranom naftno-plinskom polju u periodu od 2011. godine do 2022. godine. Na Slici 4-12 prikazan je broj kvarova opreme u bušotinama do dubine od 1100 m s obzirom na mjesto nastanka kvara koje je uzrokovalo potrebu za provođenjem remonta.

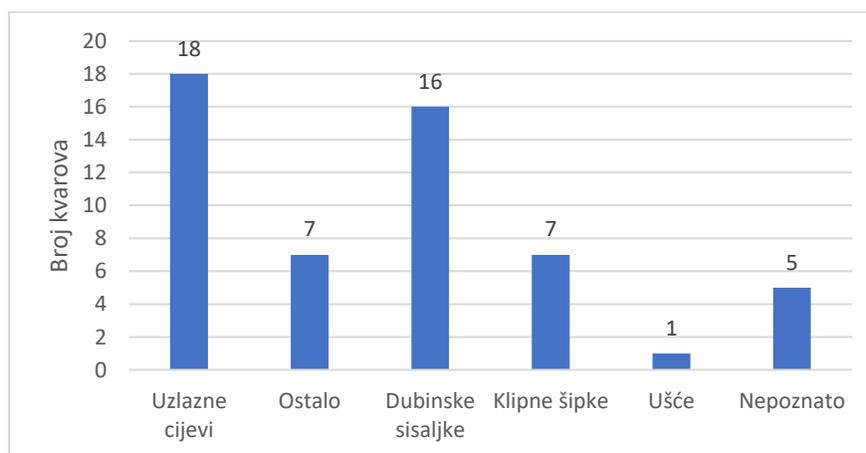
Slika 4-12. Broj kvarova pojedinih komponenti opreme u bušotinama do dubine od 1100 m, na razmatranom naftno-plinskom polju u periodu od 2011. godine do 2022. godine (INA d.d., 2023)

Na Slici 4-12 može se vidjeti da na bušotinama dubine do 1100 m na kojima je obavljan remont prevladavaju kvarovi proizvodnog niza cijevi i dubinskih sisaljki s više od 63%. Kvarovi proizvodnog niza cijevi su najučestaliji s više od 33%, odnosno trećina kvarova odnosi se na proizvodni niz cijevi. Na Slici 4-13 mogu se vidjeti uzroci tehničkog remonta opreme u bušotinama dubine do 1100 m.

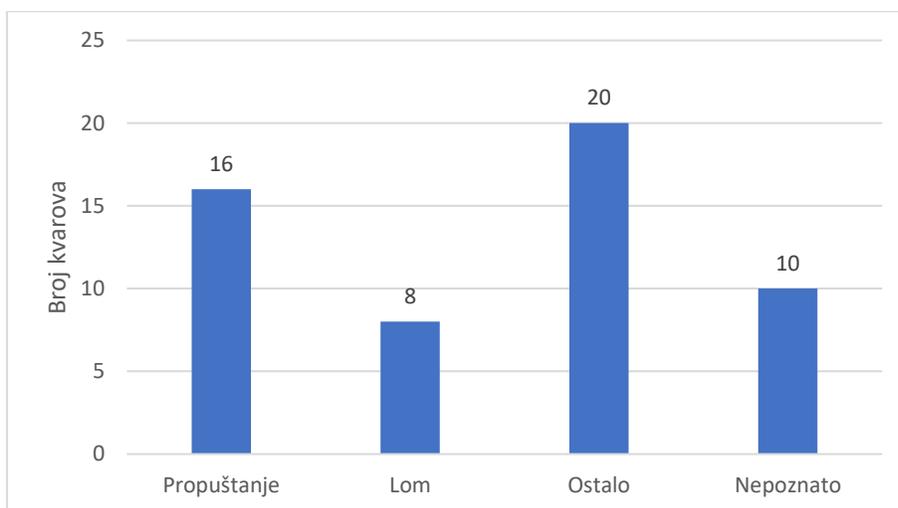
Slika 4-13. Tip oštećenja proizvodne opreme u bušotinama do dubine 1100 m, na razmatranom naftno-plinskom polju u periodu od 2011. godine do 2022. godine (INA d.d., 2023)

Na Slici 4-13 može se vidjeti da je na bušotinama do dubine od 1100 m, na razmatranom naftno-plinskom polju, propuštanje glavni tip oštećenja proizvodne opreme koji je uzrokovao više od 29% slučajeva, dok na ostale tipove oštećenja otpada više od 37% slučajeva. Do propuštanja dolazi zbog nekih mehaničkih djelovanja u bušotini, što će biti prikazano na Slici 4-14, gdje su vidljivi uzroci oštećenja opreme u bušotinama do 1100 m.

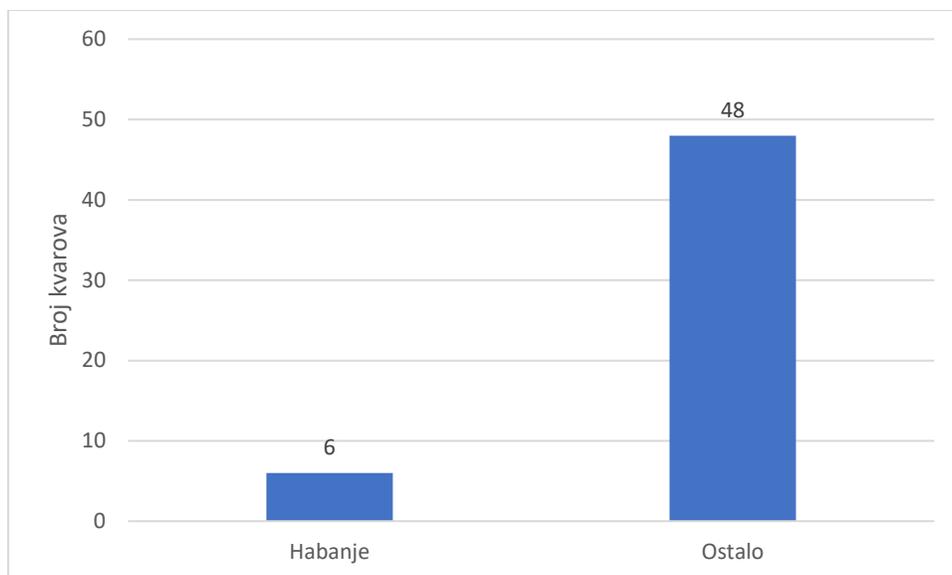
Slika 4-14. Uzroci oštećenja opreme u bušotinama dubine do 1100 m koji su doveli do tehničkog remonta opreme, na razmatranom naftno-plinskom polju u periodu od 2011. godine do 2022. godine (INA d.d., 2023)

Na Slici 4-14 može se vidjeti da je na bušotinama do dubine od 1100 m, na razmatranom naftno-plinskom polju u periodu od 2011. godine do 2022. godine, habanje je u 6 slučajeva uzrok oštećenja opreme. Habanje dovodi do propuštanja proizvodnog niza cijevi i do loma klipnih šipki jer habanjem se troši materijal i smanjuje stijenka proizvodnog niza cijevi odnosno promjer klipnih šipki.

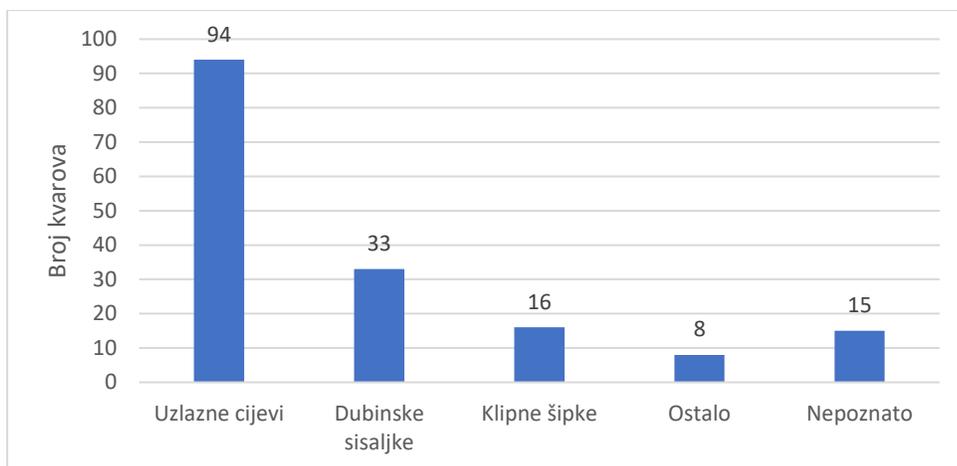
Slika 4-15. Broj kvarova pojedinih komponenti opreme u bušotinama na dubinama od 1100 m do 1500 m, na razmatranom naftno-plinskom polju u periodu od 2011. godine do 2022. godine (INA d.d., 2023)

Na Slici 4-15 vidljivo je kako su kvarovi uzlaznog niza cijevi najzastupljeniji s 57%, u bušotinama dubine od 1100 m do 1500 m, na razmatranom naftno-plinskom polju u posljednjih 10 godina. Na Slici 4-16. prikazani su tipovi oštećenja koji su bili povod za tehnički remont opreme.

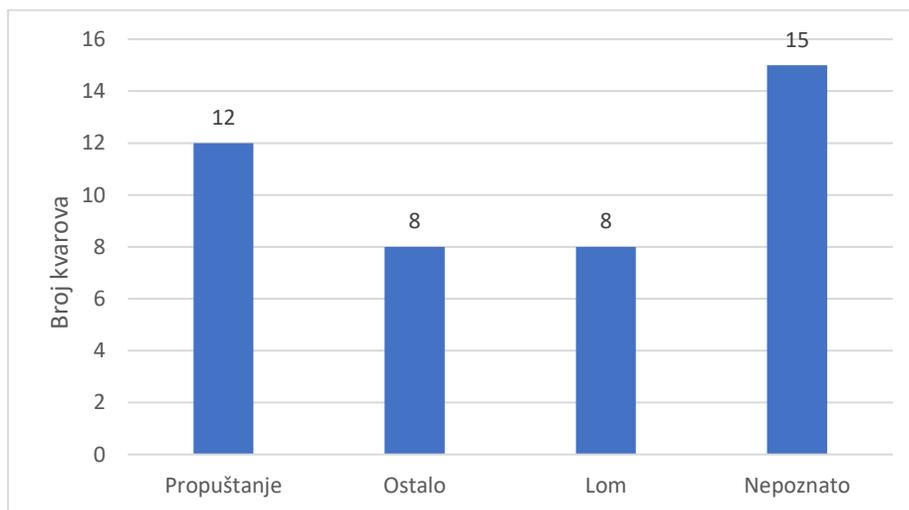
Slika 4-16. Tipovi oštećenja proizvodne opreme koji su uzrokovali tehnički remont opreme u bušotinama dubine od 1100 m do 1500 m, na razmatranom naftno-plinskom polju u periodu od 2011. godine do 2022. godine (INA d.d., 2023)

Kao i što je vidljivo sa Slike 4-16 najzastupljeniji tip oštećenja proizvodne opreme je propuštanje s 56% od ukupnog broja kvarova koji su uzrokovali tehnički remont opreme, na razmatranom naftno-plinskom polju u periodu od 2011. godine do 2022. godine. Na Slici 4-17 prikazani su uzroci oštećenja opreme.

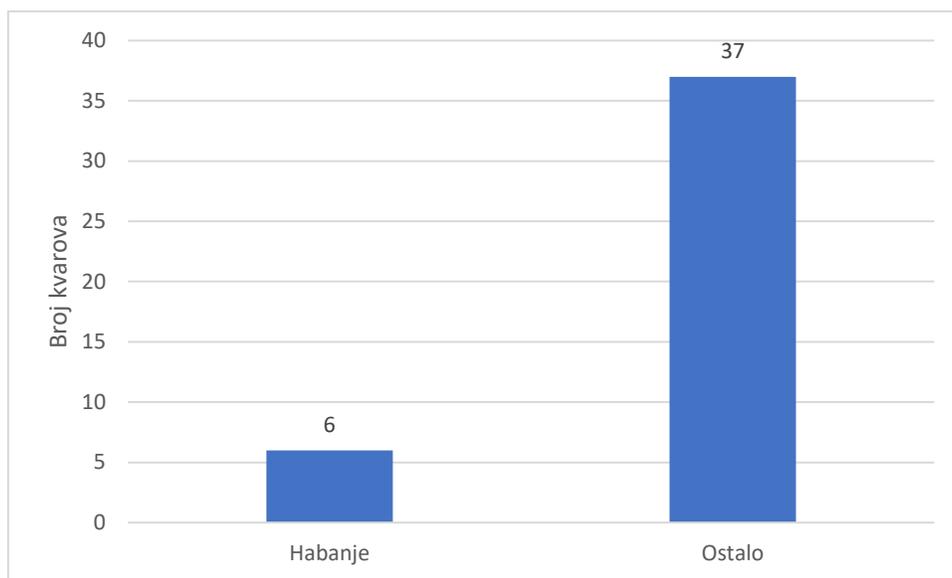
Slika 4-17. Uzroci oštećenja opreme u bušotini koji su doveli do tehničkog remonta opreme u bušotinama s dubinama od 1100 m do 1500 m, na razmatranom naftno-plinskom polju u periodu od 2011. godine do 2022. godine (INA d.d., 2023)

Na Slici 4-17 izdvojeno je habanje kao uzrok oštećenja opreme koji je doveo do tehničkog remonta opreme u bušotinama s dubinama od 1100 m do 1500 m, na razmatranom naftno-plinskom polju u periodu od 2011. godine do 2022. godine. Za preostalih 37 kvarova uzrok oštećenja nije specificiran.
