Analiza remontnih radova u desetogodišnjem periodu na primjeru jednog naftno-plinskog polja u Republici Hrvatskoj

Master's thesis / Diplomski rad

**ANALIZA REMONTNIH RADOVA U DESETOGODIŠNJEM PERIODU NA
PRIMJERU JEDNOG NAFTNO-PLINSKOG POLJA U REPUBLICI HRVATSKOJ**

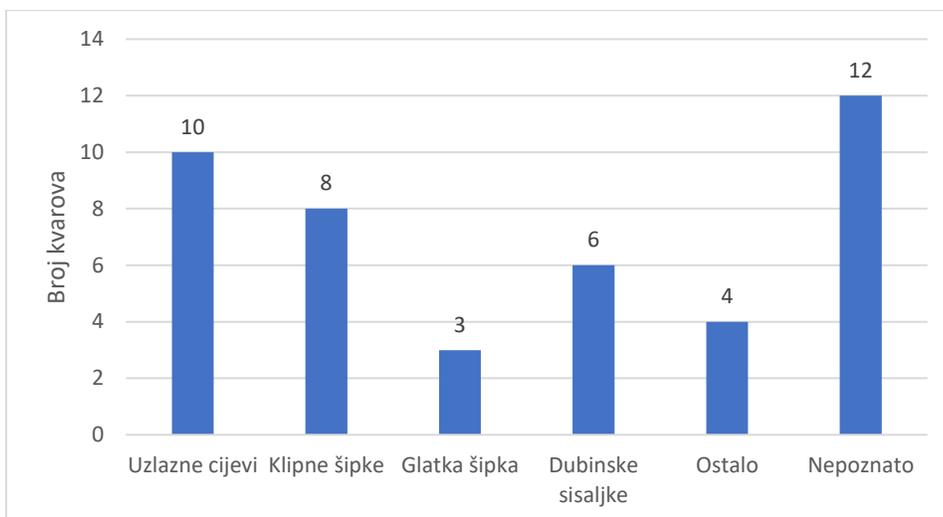
Slika 4-18. Broj kvarova pojedinih komponenti opreme u bušotinama s dubinama preko 1500 m, na razmatranom naftno-plinskom polju u periodu od 2011. godine do 2022. godine (INA d.d., 2023)

Na Slici 4-18 vidljivo je kako su kvarovi uzlaznog niza cijevi najzastupljeniji s 23%, u bušotinama dubine preko 1500 m, na razmatranom naftno-plinskom polju u periodu od 2011. godine do 2022. godine. Na Slici 4-19 prikazani su tipovi oštećenja koji su uzrokovali tehnički remont opreme.

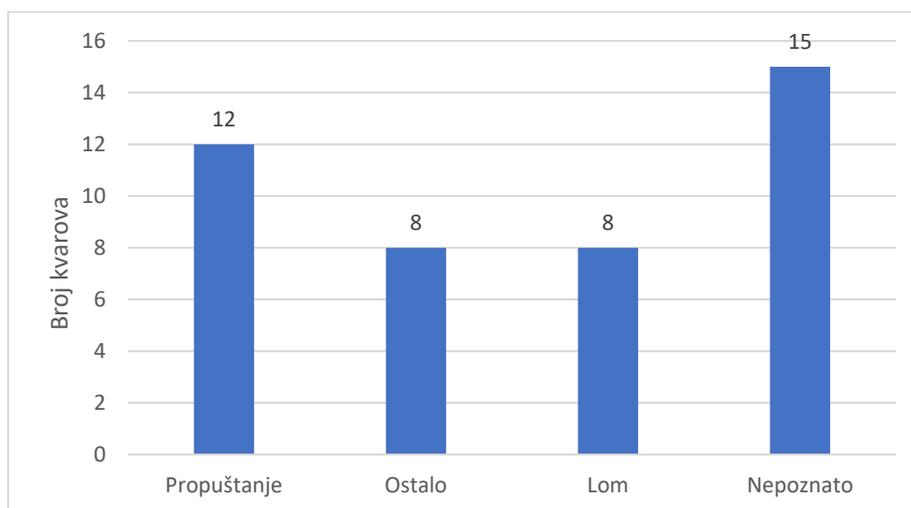
Slika 4-19. Tipovi oštećenja koji su uzrokovali tehnički remont opreme u bušotinama s dubinama preko 1500 m, na razmatranom naftno-plinskom polju u periodu od 2011. godine do 2022. godine (INA d.d., 2023)

Na Slici 4-19 vidljivo je da je najzastupljeniji tip oštećenja koji je uzrokovao kvar propuštanje sa 28% udjela u ukupnom broju kvarova koji su uzrokovali tehnički remont opreme, na razmatranom naftno-plinskom polju u periodu od 2011. godine do 2022. godine. Na Slici 4-20 prikazani su uzroci oštećenja opreme.

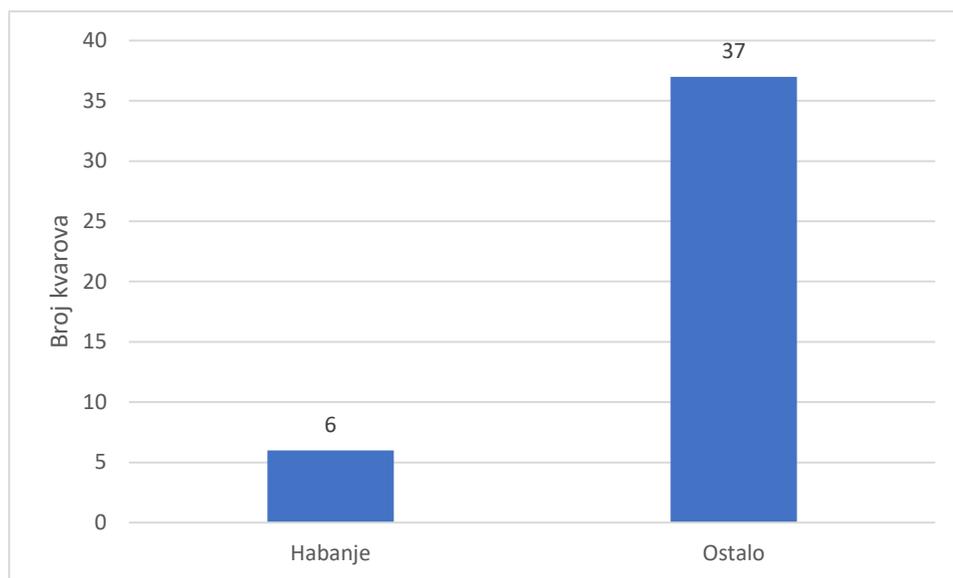
Slika 4-20. Uzroci oštećenja opreme u bušotini koji su doveli do tehničkog remonta opreme u bušotinama s dubinama preko 1500 m, na razmatranom naftno-plinskom polju u periodu od 2011. godine do 2022. godine (INA d.d., 2023)

Na temelju podataka na Slici 4-20 izdvojeno je habanje kao jedan od uzroka oštećenja proizvodne opreme koji je doveo do tehničkog remonta opreme u bušotinama s dubinama preko 1500 m, na razmatranom naftno-plinskom polju u periodu od 2011. godine do 2022. godine.

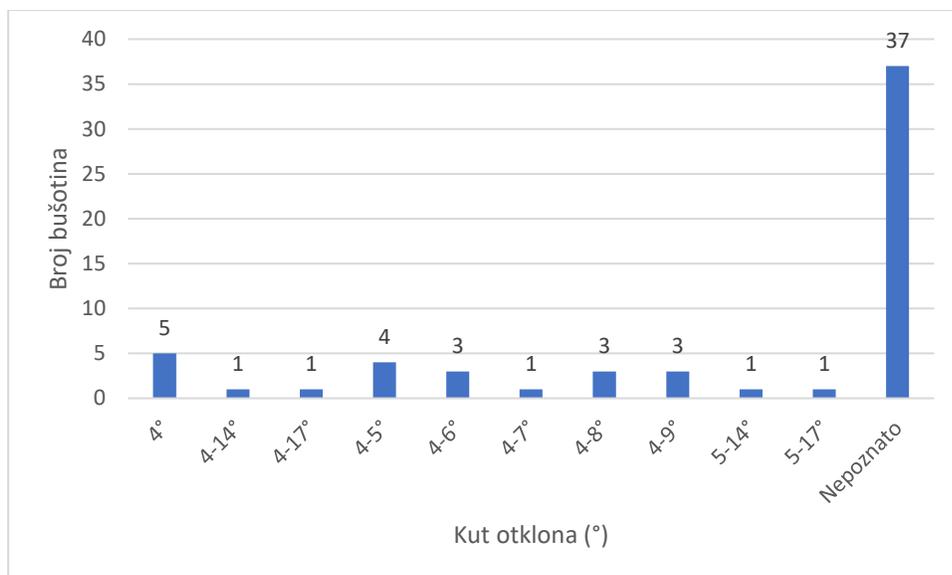
Slika 4-21. Raspodjela bušotina na kojima je obavljan remont, na razmatranom naftno-plinskom polju u periodu od 2011. godine do 2022. godine, s obzirom na kut otklona (INA d.d., 2023)

Kutovi otklona kanala bušotina na kojima su obavljani remontni radovi, na razmatranom naftno-plinskom polju u periodu od 2011. godine do 2022. godine, nalaze se u rasponu između 4° i 17°. Ukupno su poznati kutovi otklona za 23 bušotine od 60 bušotina na kojima su obavljani remontni radovi u periodu od 2011. godine do 2022. godine. Na Slici 4-21 vidljiva je raspodjela bušotina s obzirom na njihove kutove otklona.

Na temelju podataka sa Slike 4-21 vidljivo je da su najčešće bušotine na razmatranom naftno-plinskom polju na kojima su se obavljali remontni radovi, s kutom otklona od 4°. Većina bušotina ima kut otklona u rasponu od 4° do 17°. Na Slici 4-22 vidljivo je koliko se remontnih radova obavilo na bušotinama s obzirom na njihov kut otklona, na razmatranom naftno-plinskom polju u periodu od 2011. godine do 2022. godine.

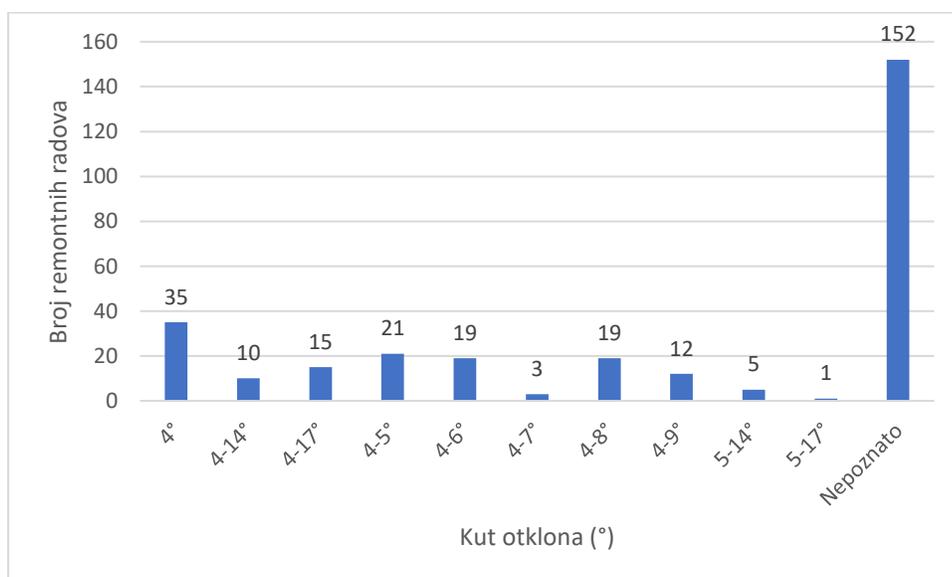
Slika 4-22. Broj obavljenih remontnih radova s obzirom na otklon kanala bušotine, na razmatranom naftno plinskom polju u periodu od 2011. godine do 2022. godine (INA d.d., 2023)

Na temelju prikazanih podataka na Slici 4-22 vidljivo je da su remontni radovi najučestaliji na kanalima bušotina s kutom odklona od 4°.

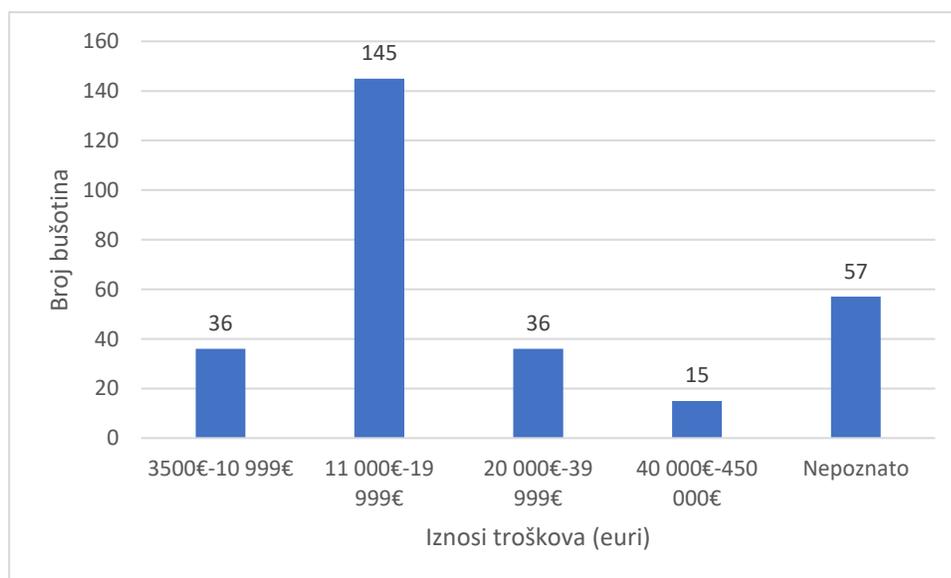
Slika 4-23. Troškovi tehničkog remonta opreme na sve radove osim servisa, na razmatranim naftno-plinskim bušotinama u periodu od 2011. godine do 2022. godine (INA d.d., 2023)

U ovom dijelu bit će prikazani troškovi tehničkog remonta opreme. Na Slici 4-23 prikazani su troškovi tehničkog remonta opreme koji su podijeljeni u skupine. U prvoj skupini nalazi se 36 bušotina na kojima su troškovi tehničkog remonta opreme iznosili između 3500 eura i 10 999 eura, u drugoj skupini nalazi se 145 bušotina na kojima su troškovi remonta iznosili između 11 000 eura i 19 999 eura, u trećoj skupini se nalazi 36 bušotina čiji su troškovi remonta iznosili između 20 000 eura i 39 999 eura, u četvrtoj skupini se nalazi 15 bušotina čiji su troškovi remonta iznosili između 40 000 eura i 450 000 eura, u petoj skupini se nalaze bušotine čiji je iznos troškova remonta nepoznat.

Iz podataka prikazanih na Slici 4-23 vidljivo je da je na najvećem broju bušotina (50%) trošak remonta iznosio između 11 000 eura i 19 999 eura.
