Analiza remontnih radova u desetogodišnjem periodu na primjeru jednog naftno-plinskog polja u Republici Hrvatskoj

Master's thesis / Diplomski rad

**ANALIZA REMONTNIH RADOVA U DESETOGODIŠNJEM PERIODU NA
PRIMJERU JEDNOG NAFTNO-PLINSKOG POLJA U REPUBLICI HRVATSKOJ**

Ključne riječi: DUS, ESP, LRP, kvarovi dubinske opreme, uzroci kvarova opreme

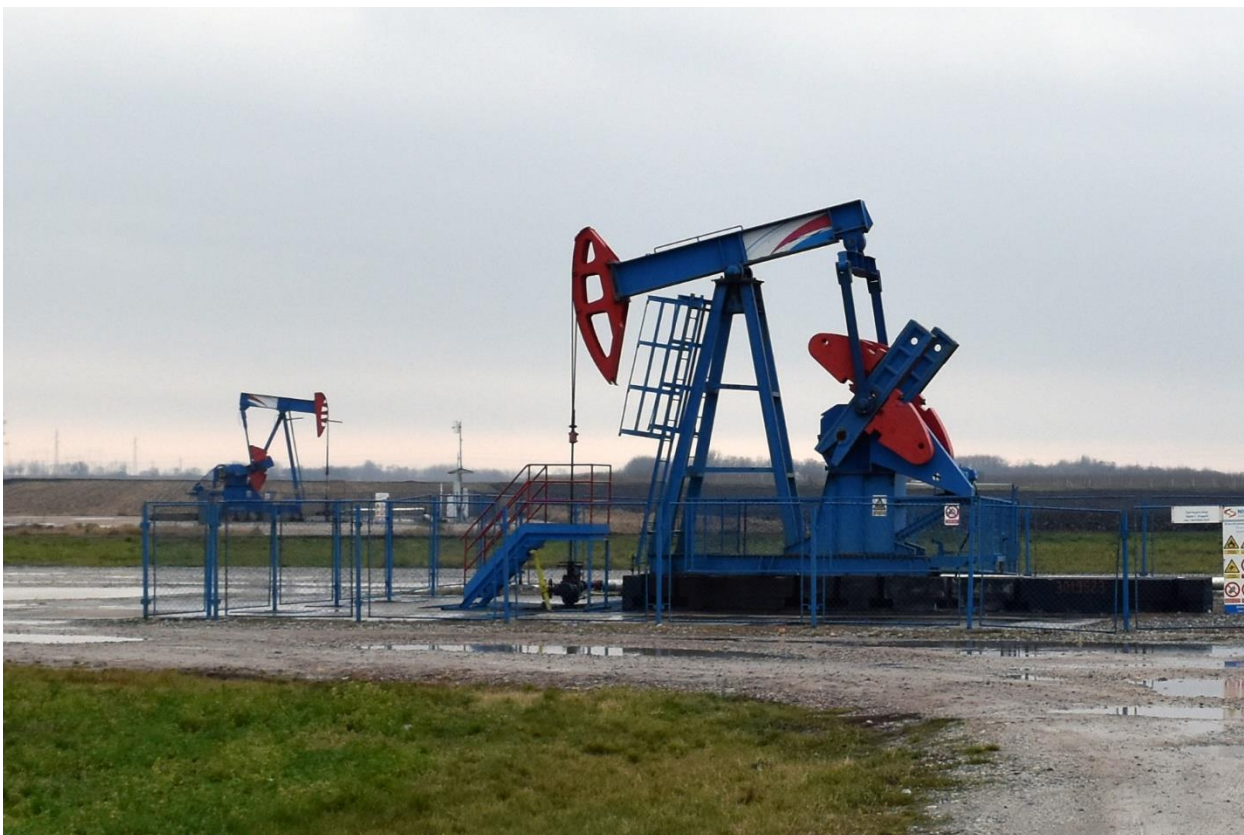
Slika 1-1. Ilustrativna fotografija mehaničkog podizanja kapljevine (Bing, 2022)

optimizacije radova održavanja, smanjenja zastoja u proizvodnji i povećanja ukupne efikasnosti operacija. Na Slici 1-1 prikazano je mehaničko podizanje kapljevine iz ležišta pomoću dubinske sisaljke s klipnim šipkama kao najčešća metoda podizanja kapljevine na razmatranom polju.

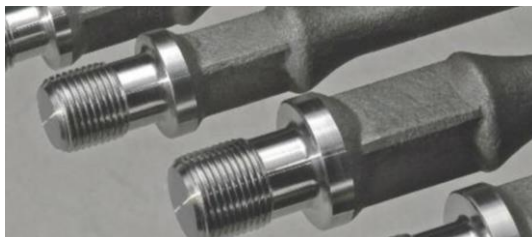
Slika 2-7. Klipne šipke (Čikeš i Zelić, 2006)

Klipne šipke se izrađuju od čelika ili polimernih materijala ojačanih staklenim vlaknima. Duljina klipnih šipki nalazi se u rasponu od 7,62 m do 9,1 m, s ojačanim muškim navojima na kraju i dijelom kvadratnog oblika (Slika 2-7) radi zahvata ključevima pri odvrtnanju i navrtanju (Čikeš i Zelić, 2006).

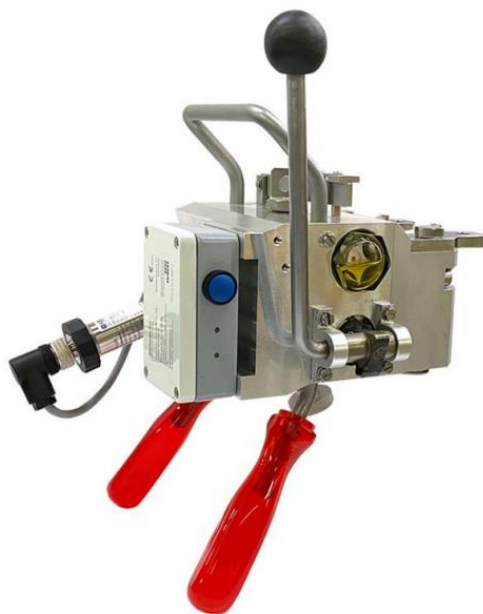
Slika 3-7. Dinamometar (Sonoecho, 2018)

Da bi se dinamometar mogao koristiti potrebno je postaviti priključni sklop na poliranu šipku, koji se sastoji od nosača, manžete međuprstena i bazne ploče. Kad se priključni sklop montira na poliranu šipku on tamo ostaje trajno.

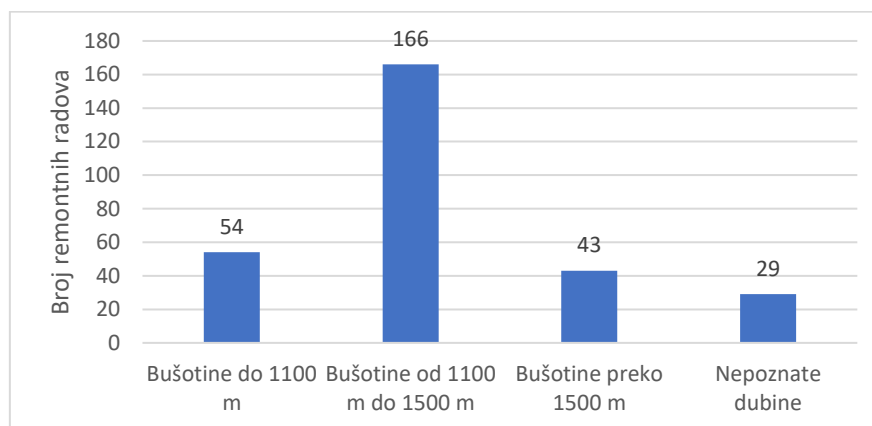
Slika 4-11. Prikaz broja odrađenih remontnih radova na bušotinama podijeljenih u skupine s obzirom na dubinu, na razmatranom naftno-plinskom polju u periodu od 2011. godine do 2022. godine (INA d.d., 2023)

Kao i što je vidljivo iz Slike 4-11, 57% ukupnog broja obavljenih remontnih radova odrađeno je na bušotinama dubine od 1100 m do 1500 m, na razmatranom naftno-plinskom polju u periodu od 2011. godine do 2022. godine. Na Slici 4-12 prikazan je broj kvarova opreme u bušotinama do dubine od 1100 m s obzirom na mjesto nastanka kvara koje je uzrokovalo potrebu za provođenjem remonta.

naftno-plinskom polju u periodu od 2011. godine do 2022. godine. Sve bušotine u toj skupini bušotina od 1100 m do 1500 m su vertikalne konstrukcije. Na Slici 4-11 prikazat će se ukupan broj remontnih radova po navedenim skupinama.

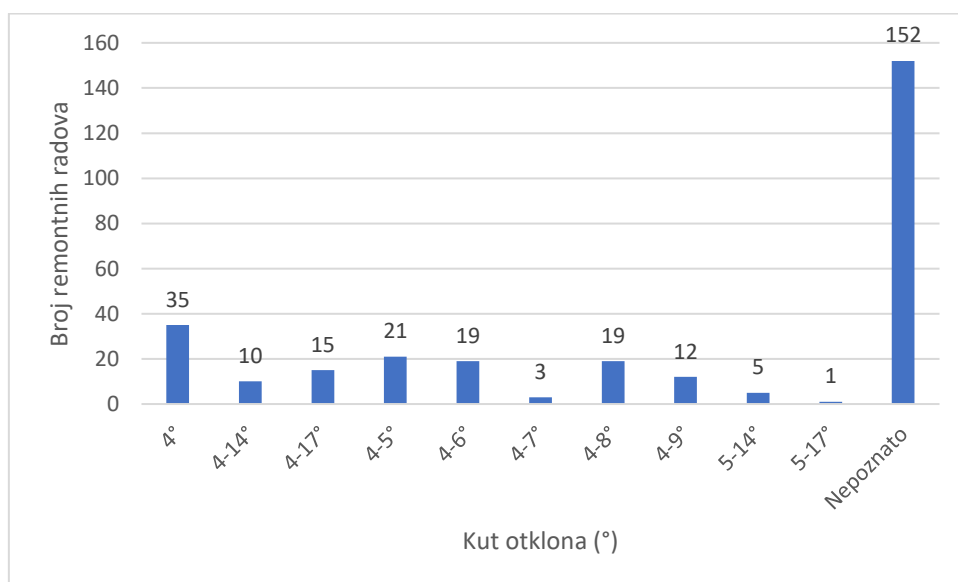
Slika 4-22. Broj obavljenih remontnih radova s obzirom na otklon kanala bušotine, na razmatranom naftno plinskom polju u periodu od 2011. godine do 2022. godine (INA d.d., 2023)

Na temelju prikazanih podataka na Slici 4-22 vidljivo je da su remontni radovi najučestaliji na kanalima bušotina s kutom odklona od 4°.
