**ANALIZA AKCIDENATA U NAFTNOJ INDUSTRIJI**

Diplomski rad

### Sažetak

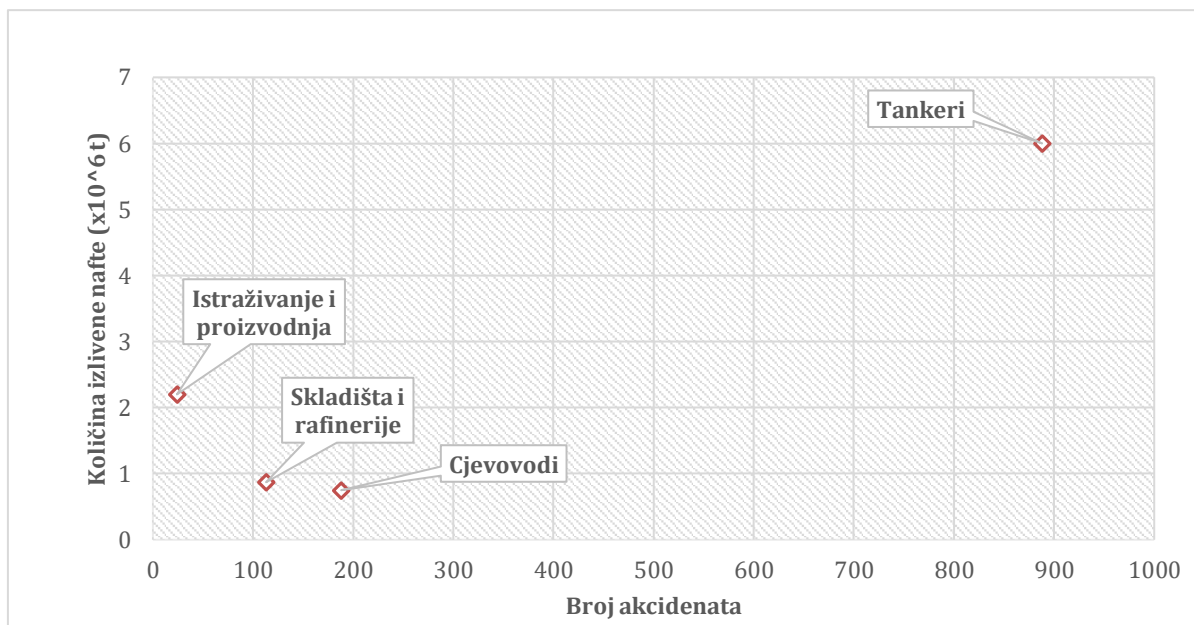
**Slika 3-1.** Odnos količine izlivena nafta i broja akcidenata po različitim segmentima djelatnosti naftne industrije na uzorku od 1231 akcidenta u razdoblju 1974. – 2010. (Eckle i dr., 2012).

Baza podataka ENSAD sadrži informacije o više od 1200 događaja izljeva nafte u okoliš, koji su se dogodili između 1974. i 2010. godine, u *upstream* (sektor istraživanja i proizvodnje nafte i plina) i *downstream* (sektor prerade nafte, prodaje naftnih derivata i petrokemije) sektorima naftne industrije. U obzir uzima nesreće s izljevima više od 200 tona. Izljevi su podijeljeni u četiri kategorije: izljevi tijekom aktivnosti istraživanja i proizvodnje ugljikovodika (engl. *exploration/production*), izljevi iz tankera tijekom transporta (engl. *ships*), izljevi iz cjevovoda namijenjenih za transport nafte i derivata (engl. *pipelines*), te rafinerijski akcidenti i izljevi iz naftnih terminala (engl. *storage/refineries*). U tom je razdoblju u 1213 akcidenta ukupno izliveno  $9,8 \times 10^6$  t nafte. U području djelatnosti istraživanja i proizvodnje registrirano je manje akcidenata u usporedbi s drugim djelatnostima, s tim da su ti akcidenti uključivali veće količine izlivenog nafte. U 888 zabilježenih akcidenta izljeva nafte s tankera (oko 75 % ukupnih akcidenta) izliveno je  $6 \times 10^6$  t nafte, 113 neželjenih događaja izljeva nafte iz skladišnih prostora i rafinerija (oko 9 % ukupnih akcidenata) rezultiralo je istjecanjem oko  $0,87 \times 10^6$  t nafte u okoliš, dok je u 188 izvanrednih događaja (15 % ukupnih akcidenata) istjecanja nafte iz cjevovoda izliveno približno  $0,75 \times 10^6$  t. U *upstream* procesima zabilježena su 24 akcidenta (2 % ukupnih događaja), pri kojima je isteklo  $2,2 \times 10^6$  t nafte. Navedeni podaci prikazani su na Slici 3-1. Premda se oko 75 % ukupnih događaja i 61 % izlivenog volumena nafte odnosi na izljeve nafte s tankera, broj događaja koji uključuje tankere pokazuje negativan trend, bez obzira na povećanje transportiranog volumena fluida, a sve zahvaljujući napretku u tehnologiji, navigaciji itd. Izljevi pri skladištenju, transportu cjevovodima i rafiniranju nafte s vremenom su postali češći, a broj izljeva tijekom istraživanja i proizvodnje nije se puno promijenio (Eckle i dr., 2012).

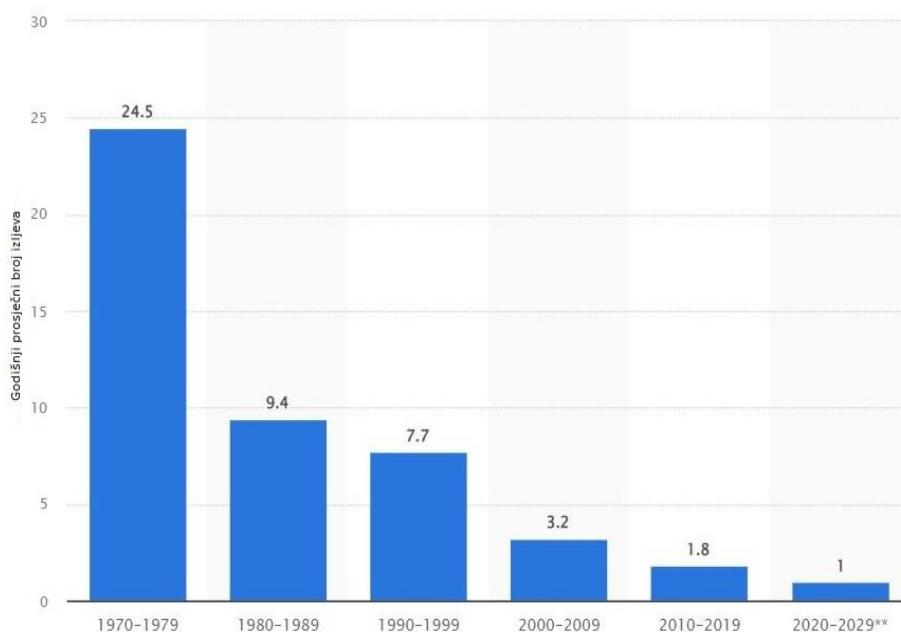
**Slika 3-2.** Prikaz godišnjeg prosječnog broja izljeva kroz desetljeća, s procjenom za razdoblje do 2029. godine (izrađeno prema Statista, 2021).

Prema podacima Statista, broj prijavljenih akcidenata izljeva nafta iz tankera znatno se smanjio u posljednjih 50-ak godina, što je prikazano na Slici 3-2. U skladu s prikazanim, drastičan je pad broja izljeva zabilježen osamdesetih godina prošloga stoljeća. Nakon toga, do danas, pad je više linearan.

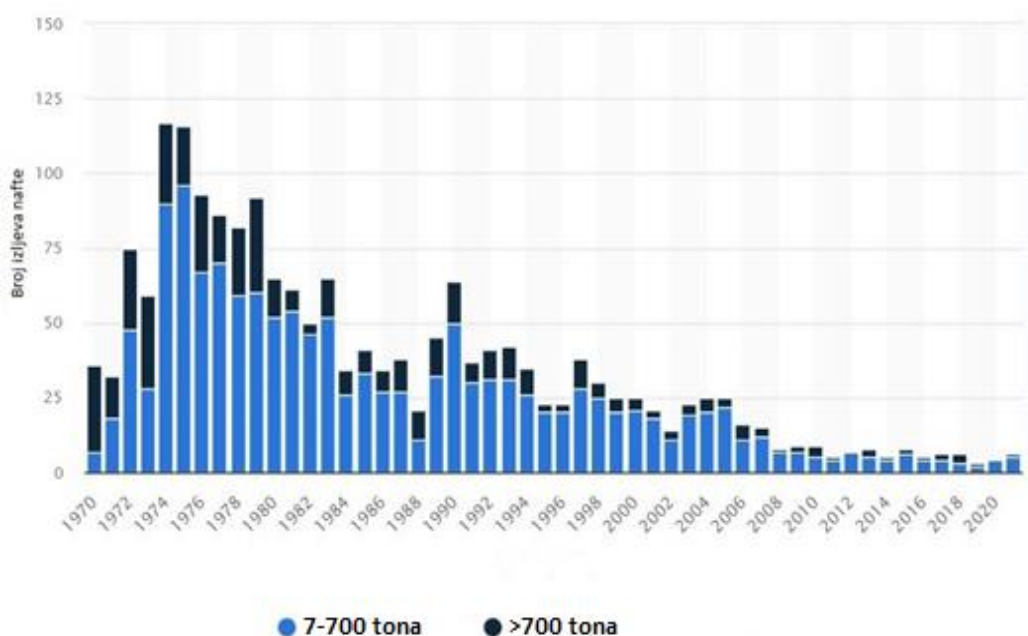
**Slika 3-3.** Broj izljeva nafte s tankera u razdoblju 1970. – 2020. (Statista, 2021)

Na Slici 3-3. prikazana je učestalost izljeva u razdoblju 1970. – 2020. godine. Jasno su odvojeni manji akcidenti s izljevima do 700 tona i oni s većima od 700 tona. Očito je da je broj izljeva u današnje vrijeme sveden na minimum, dok sedamdesete godine prošlog stoljeća ostaju zabilježene kao najgore razdoblje s velikim brojem izljeva s tankera.

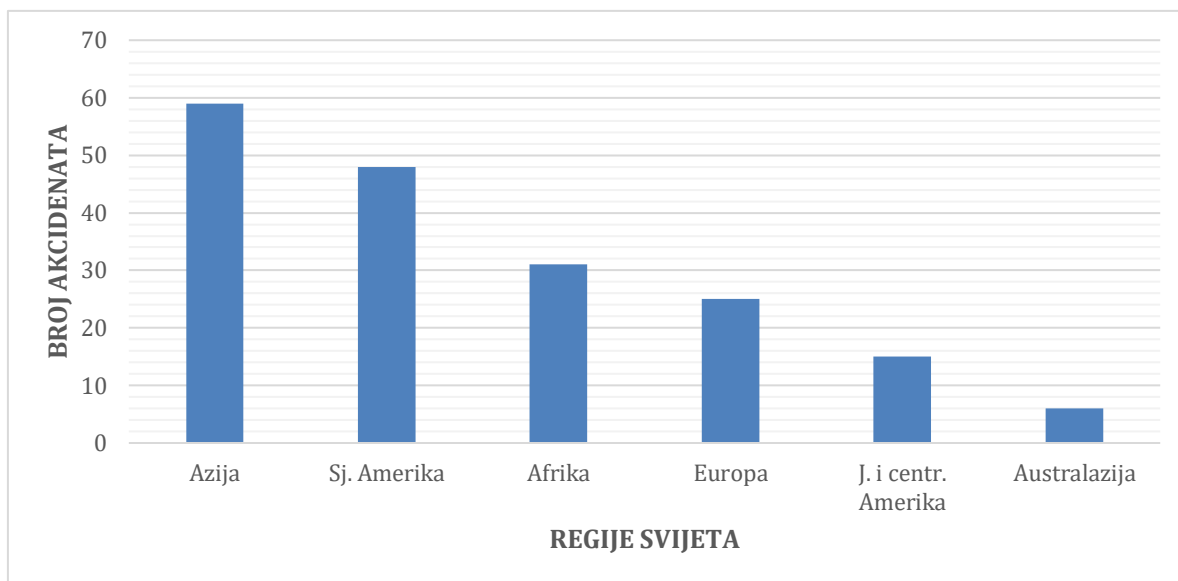
**Slika 3-4.** Prikaz broja akcidenata prema regijama svijeta u kojima su se akcidenti dogodili u razdoblju 2013. – 2017. (izrađeno prema Nwankwo i dr., 2012)

Istraživanje grupe autora Nwankwo i dr. (2022.) zasnivalo se na 184 akcidenta iz IOGP-ove baze podataka koji su se dogodili od 2013. do 2017. godine. Akcidenti su podijeljeni prema regijama, a najviše se akcidenata (59) dogodilo u Aziji. Taj podatak ne iznenađuje s obzirom na nisku razinu primjene mjera sigurnosti na radu upravo na tom području, a sami akcidenti nevoljko se prijavljuju, osobito u Kini. Slika 3-4. prikazuje broj po pojedinim regijama svijeta u promatranom razdoblju.

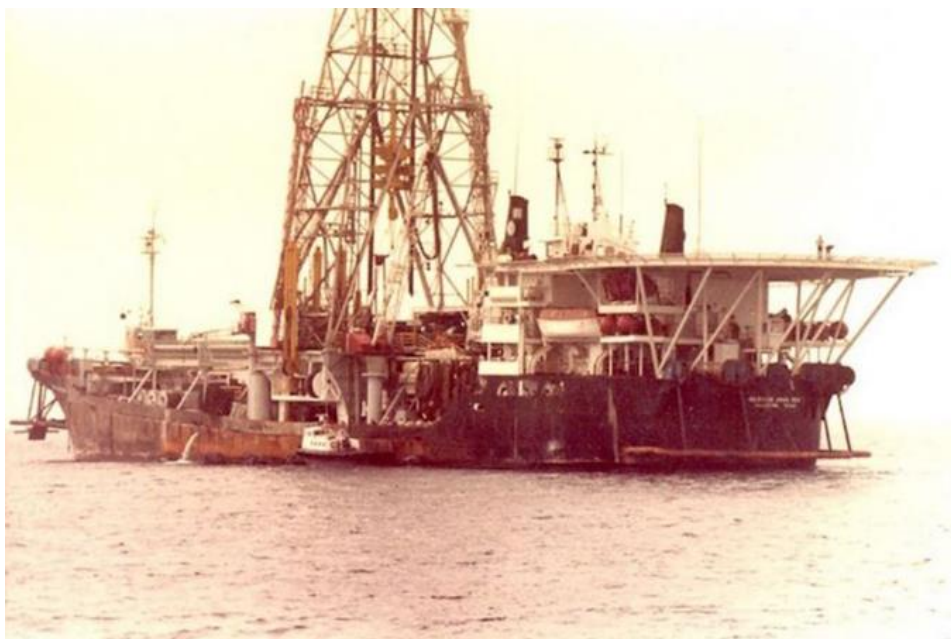
**Slika 4-1.** *Glomar Java Sea* brod za bušenje (Gibson, 2015).

Bušaći brod *Glomar Java Sea* (slika 4-1.), u vlasništvu kompanije *Global Marine Inc.*, izrađen je 1975. u brodogradilištu tvrtke *Levingston Shipbuilding Co.* Dužina broda iznosila je 120 m, a njegova masa više od 600 t. Brod je imao sposobnost bušenja do dubine od 7620 m ispod morskog dna, uz dubinu mora do 305 m. Dizajn broda bio je usklađen sa smjernicama Američkog brodarskog ureda (engl. *American Bureau of Shipping, ABS*). Paluba je osiguravala prostor za smještaj bušačkih cijevi, zaštitnih cijevi, poveznih usponskih cijevi (engl. *marine riser*) i ostale opreme. Nesreća, koja se dogodila 1983. godine, tijekom bušenja istražne bušotine, završila je tragično za sve radnike na brodu. Još se i danas 50 članova posade smatra nestalima (Ships and Oil, n.d.

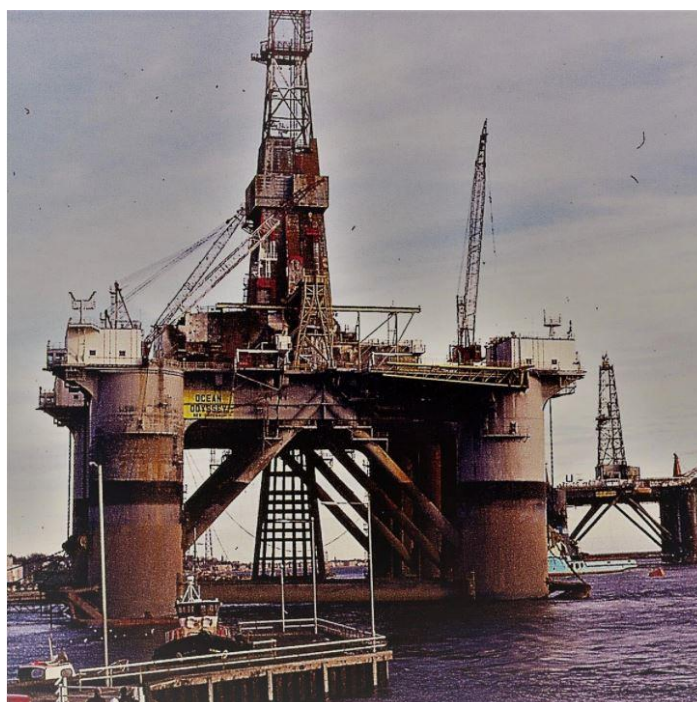
**Slika 4-2.** Platforma *Ocean Odyssey* prije nesreće (Archer Knight, 2020).

Poluuronjiva platforma za bušenje *Ocean Odyssey* bila je dizajnirana za teške vremenske uvjete (vjetar, valovi, padaline). Zatvorena konstrukcija tornja s grijanim podištjem omogućavala je operacije pri niskim temperaturama (do  $-35\text{ }^{\circ}\text{C}$ ). Isto tako, platforma je bila ojačana zaštitom od udara leda. Na slici 4-2 prikazana je opremljena platforma. Kompanija ARCO nadzirala je bušenje bušotine 22/30b-3 u Sjevernom moru kada se, 22. rujna 1988. godine, dogodila erupcija. Platformu je operativno vodila kompanija ODECO (engl. *Ocean Drilling & Exploration Company*, danas *Diamond Offshore Drilling, Inc.*).

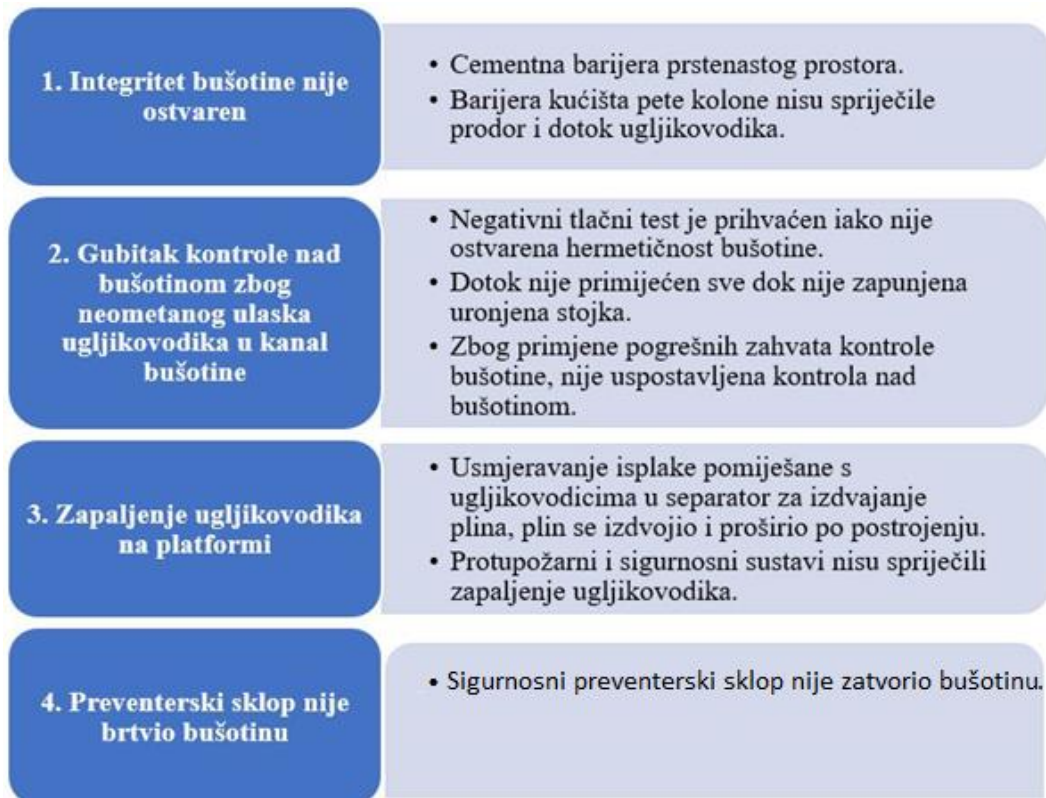
**Slika 4-5.** Prikaz faktora rizika i probijenih barijera na bušotini Macondo 252 (British Petroleum, 2010).

Nakon akcidenta, Vlada SAD-a osnovala je povjerenstvo za istraživanje uzroka i posljedica akcidenta. Istraga je bila teška s obzirom na manjak fizičkih dokaza i nemogućnost pristupa mogućim svjedocima. Utvrdilo se da je kompanija BP zanemarivala primjenu najvažnijih mjera sigurnosti. Utvrđena su četiri faktora rizika koji su posljedica zakazivanja osam ključnih barijera (Slika 4-5).

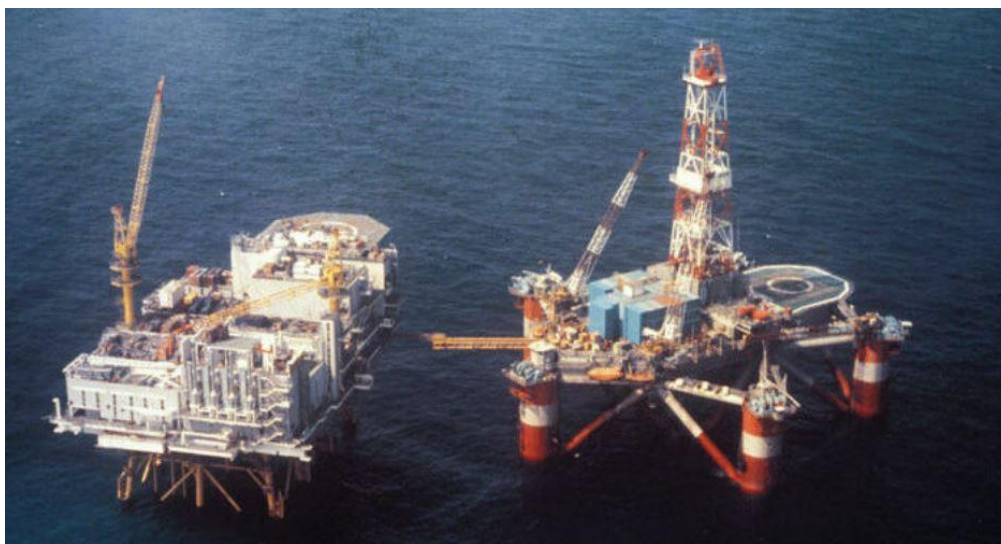
**Slika 5-1.** Platforme Edda 2-7C i Alexander L. Kielland (Safety4sea, 2019).

Najgora nesreća na norveškom odobalnom području još od Drugog svjetskog rata, prema mišljenju mnogih, dogodila se 1980. godine u Sjevernom moru. Nesreća se dogodila na udaljenosti oko 440 km od škotskoga grada Dundeeja, na području „norveške ploče”. Prikaz platformi *Edda2-7C* i *Alexander L. Kielland* je na slici 4-1. Zbog olujnog nevremena izgubljeno je jedno sidro, što je bio uzrok prevrtanja platforme *Alexander L. Kielland*. U nesreći su poginule 123 osobe. Događaj nije rezultirao onečišćenjem okoliša (Safety4sea, 2019).

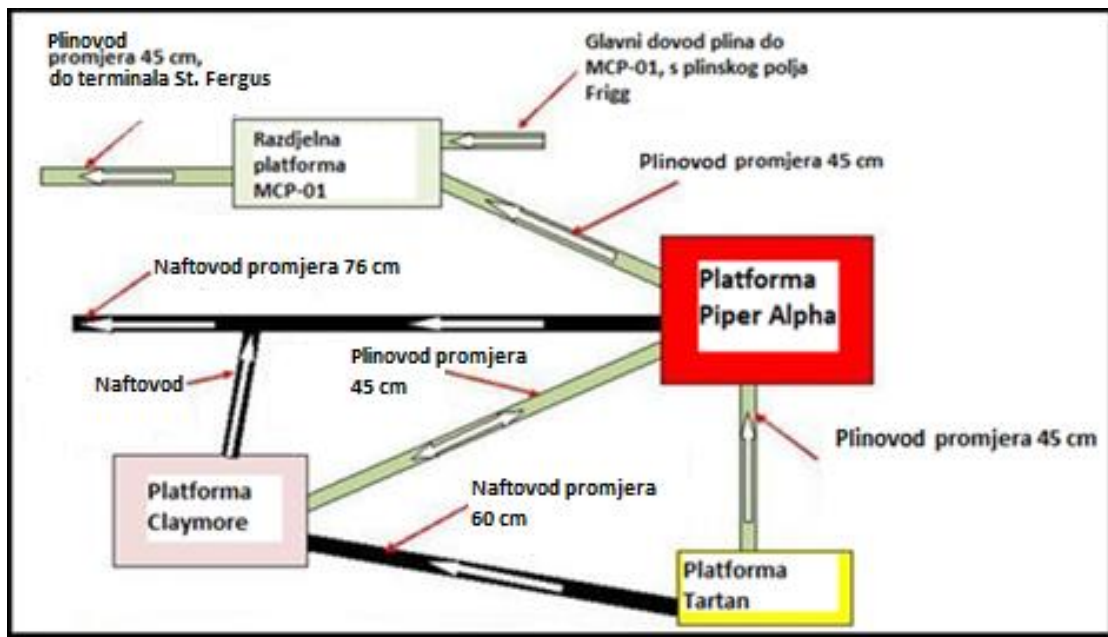
**Slika 5-3.** Prostorni raspored platforme *Piper Alpha*, ostalih povezanih platformi i cjevovoda (The Mechanical Engineer, 2011).

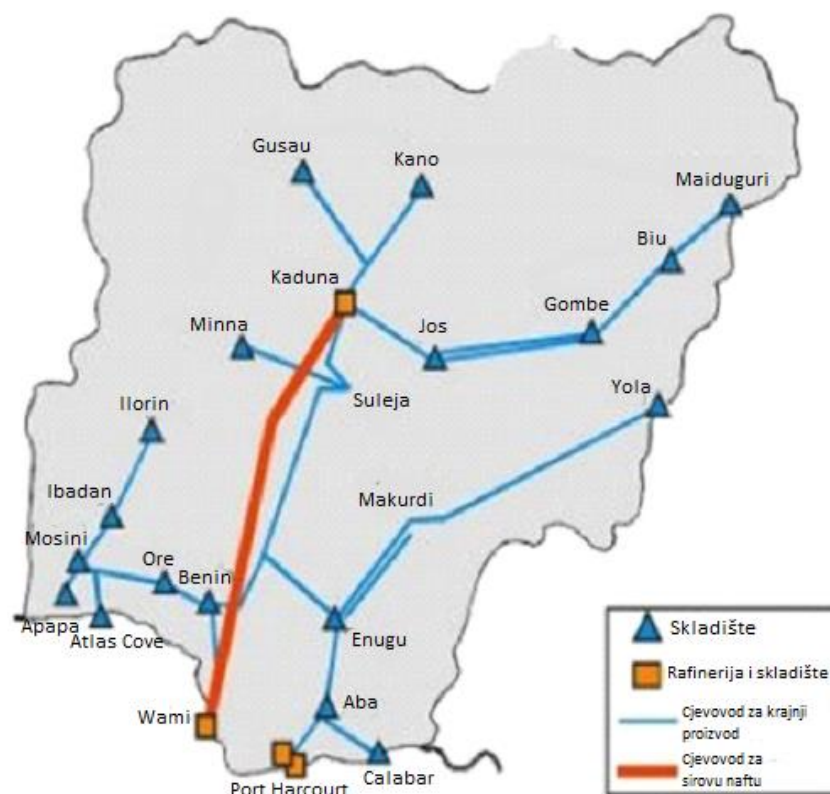
**Slika 6-1.** Prostorni raspored naftovoda na području Nigerije (Olu-Adeyemi, 2020).

Nadzemni naftovod vanjskog promjera 400 mm i duljine 650 km povezivao je rafinerije nafte u gradovima Warri i Kaduna (slika 6-1). Prema riječima odgovornih osoba kompanije vlasnika naftovoda, nesreću je uzrokovalo korištenje iskrećih alata u zoni opasnosti. Bez obzira na bogatstvo Nigerije naftom, godine loše vladavine i korupcije izazvale su manjak raspoložive nafte, što je uzrokovalo visoke cijene nafte na crnom tržištu i velik broj ilegalnih priključaka na naftovode. Plinovodi su i česta meta prosvjednika koji su sabotirali naftovode zahtijevajući od vlade pomoć građanima (Olu-Adeyemi, 2020).

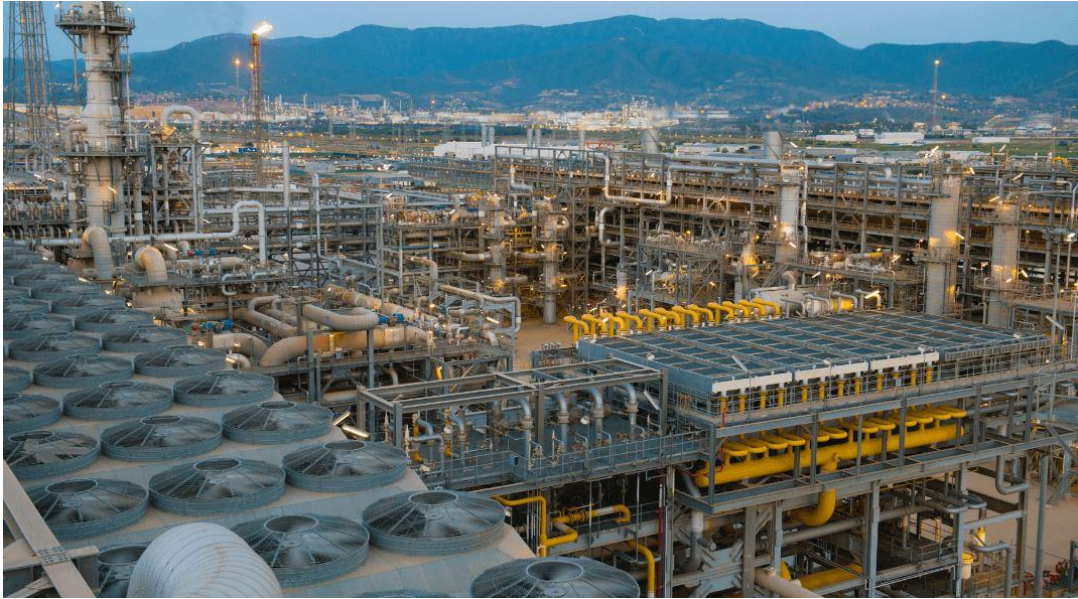
**Slika 8-1.** Izgled postrojenja za ukapljivanje i uplinjavanje prirodnog plina (LNGPrime, 2021).

Samo postrojenje ima 6 jedinica za ukapljivanje. Jedinice 10, 20, 30 i 40 smještene su na zapadnom dijelu postrojenja, a jedinice 5P i 6P na njegovu istočnom dijelu. Izgled postrojenja prikazan je na slici 8-1. Predviđeni kapacitet jedinica 10, 20, 30 i 40 je oko  $1,1 \times 10^9$  m<sup>3</sup> plina na godinu. Jedinice 5P i 6P su veće s predviđenim kapacitetom od oko  $1,64 \times 10^9$  m<sup>3</sup> na godinu. U trenutku akcidenta postrojenje za ukapljivanje prirodnog plina bilo je u redovitom režimu rada. Nije se događalo ništa neobično, što su i potvrdila četiri operatera zadužena za jedinicu 40. No, oko 18 sati i 40 minuta jedan od operatera uočava veliko povećanje tlaka u kotlu jedinice 40, što je aktiviralo sigurnosni ventil. Zbog nastanka eksplozivne atmosfere, ubrzo se događa i prva eksplozija na jedinici 40. Slijedila je druga, veća eksplozija. Vatra se brzo proširila oko jedinica 40, 30 i 20 (Ouddai i dr., 2012).
