SVEUČILIŠTE U ZAGREBU
RUDARSKO-GEOLOŠKO-NAFTNI FAKULTET
Diplomski studij naftnog rudarstva

**UZROCI KVAROVA DUBINSKE OPREME NA EKSPLOATACIJSKIM
BUŠOTINAMA KOJE SU OPREMLJENE DUBINSKIM KLIPNIM SISALJKAMA**

Diplomski rad

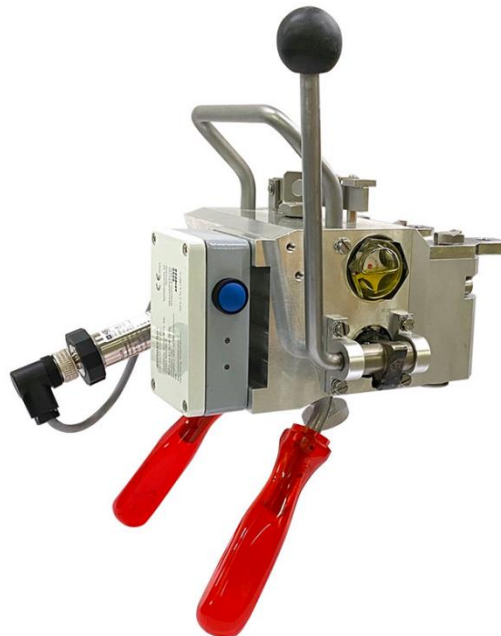
Dinamometar je instrument koji se postavlja na priključni sklop, a on se postavlja na poliranu šipku. Svaki priključni sklop sastoji se od nosača, manžete međuprstena i bazne ploče. Nakon postavljanja, priključni sklop ostaje trajno na poliranoj šipki. Na taj način omogućuje se praćenje rada dubinske klipne sisaljke tijekom cijelog vremena proizvodnje odabrane bušotine. Tipičan dinamometar prikazan je na Slici 3-3 i sastoji se od tri glavna dijela (Matanović i Moslavac, 2011):

- nosivog sustava,
- sustava za registriranje i
- sustava za zapisivanje.

Slika 3-3. Dinamometar (Sonoecho, 2018)
