Undergraduate thesis / Završni rad

SVEUČILIŠTE U ZAGREBU
RUDARSKO-GEOLOŠKO-NAFTNI FAKULTET
Preddiplomski studij naftnog rudarstva

UZROCI OŠTEĆENJA ISPLAČNIH PUMPI

Završni rad

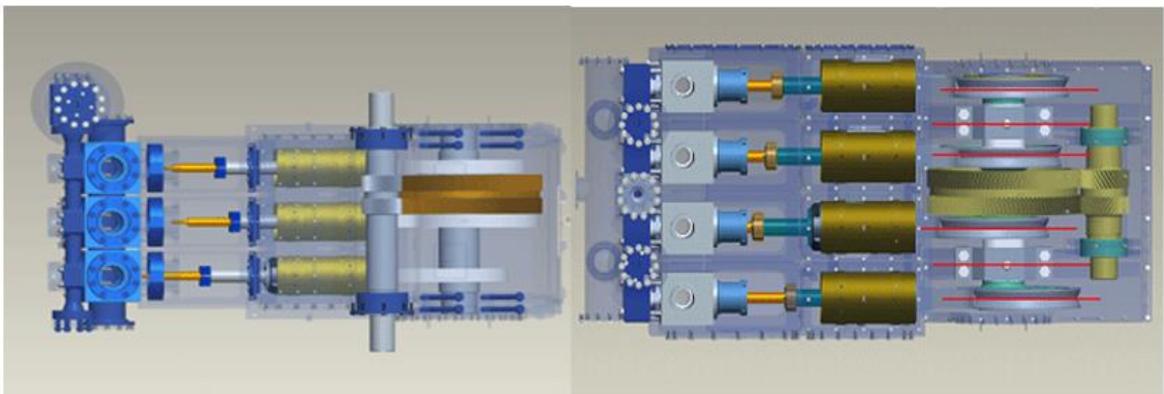
Slika 2-1. Trocilindrična i četverocilindrična isplačna pumpa (PUMPS&SYSTEMS, 2012)

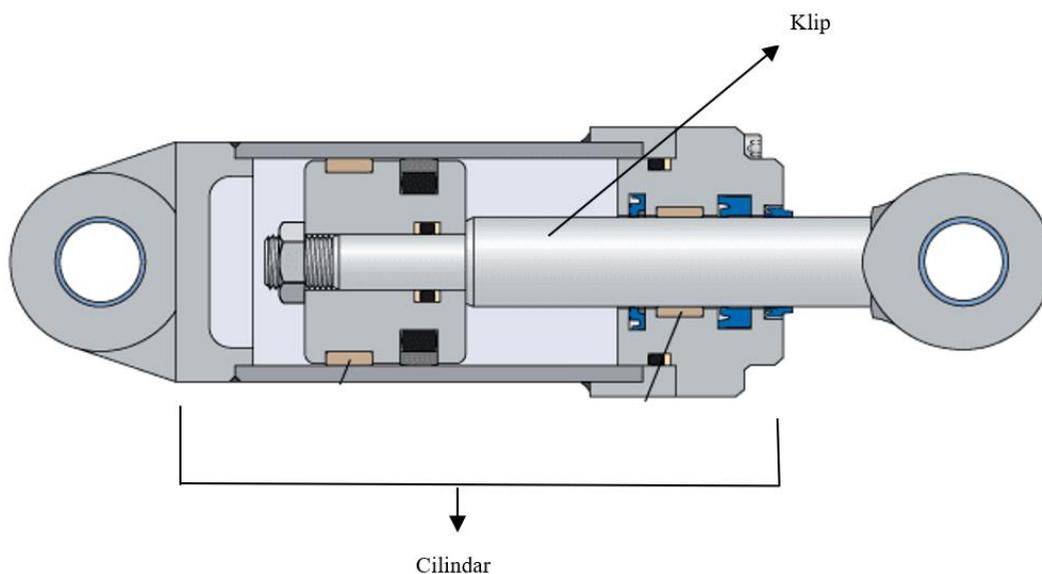
Glavni dijelovi svake klipne pumpe su cilindar i klip (Slika 3-1.). Klip (radni element) se linearno kreće unutar radnog cilindra i tako potiskuje fluid. Kretanjem klipa unutar cilindra određeni obujam fluida, u ovom slučaju isplake, periodično ulazi u cilindar s usisne strane, prema tlačnoj strani gdje fluid nastavlja cirkulaciju dalje kroz isplačni sustav. Na usisnoj i tlačnoj strani nalaze se ventili koji omogućavaju opisanu cirkulaciju fluida. To tu usisni i tlačni ventili, oni se otvaraju i zatvaraju djelovanjem tlaka (nadtlak i podtlak) prisutnog u cilindru. Otvaranje i zatvaranje ventila nije idealno zbog tromosti fluida prisutnog u sustavu. Idealan slučaj je taj da bi se otvaranje trebalo dogoditi u trenutku kada se klip pomaknuo s najniže točke svoje putanje, a zatvaranje u trenutku kada dolazi u najnižu točku (mrtvu točku). Brzina kojom se klip giba određena je gibanjem klipnog mehanizma. Broj radnih ciklusa klipne pumpe je ograničen i iznosi 100 – 130 ciklusa u minuti, što ovisi o broju cilindara te radi li se o jednoradnoj ili dvoradnoj pumpi (Matanović, 2013).

Slika 3-1. Presjek cilindra sa klipom (SKF, n.d.)

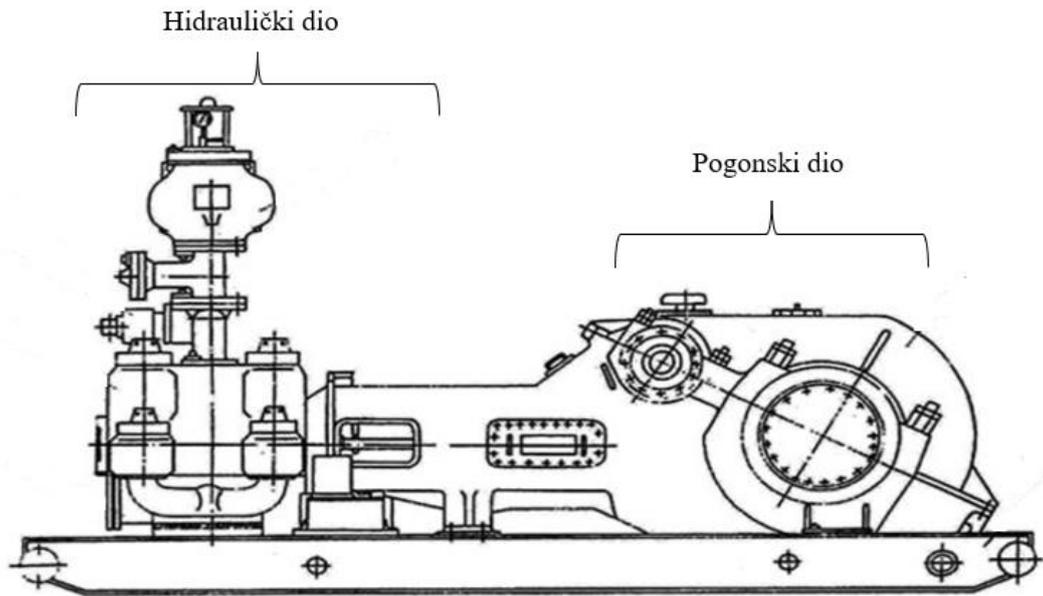
Slika 3-2. Pogonski i hidraulički dio isplačne pumpe (Shangareev, 2020)

Na bušačim postrojenjima koriste se dvije vrste pumpi, klipne ili centrifugalne pumpe. Isplačne klipne pumpe koriste se za ostvarivanje protoka isplake kroz kanal bušotine dok se centrifugalne pumpe koriste kao pomoćne pumpe na bušačem postrojenju (kao napojne pumpe, za pripreme isplake, hlađenje pojedinih dijelova postrojenja i dr.). Što se tiče klipnih pumpi najčešće su u upotrebi one s 2 ili 3 cilindra odnosno dvocilindrične ili trocilindrične. Danas se u praksi koriste i četverocilindrične te šesterocilindrične isplačne pumpe (Slika 2-1.). Klip isplaku može potiskivati samo s jedne ili s obje strane, stoga se razlikuju jednoradne i dvoradne isplačne pumpe. Centrifugalne pumpe koje se primjenjuju kao napojne pumpe jednoradnim klipnim pumpama i na ostalim dijelovima sustava za pročišćavanje sposobne su tlačiti fluide do tlaka od 40×10^5 Pa (Matanović, 2013). Isplačne klipne pumpe se sastoje od pogonskog i hidrauličkog dijela (Slika 3-2.).

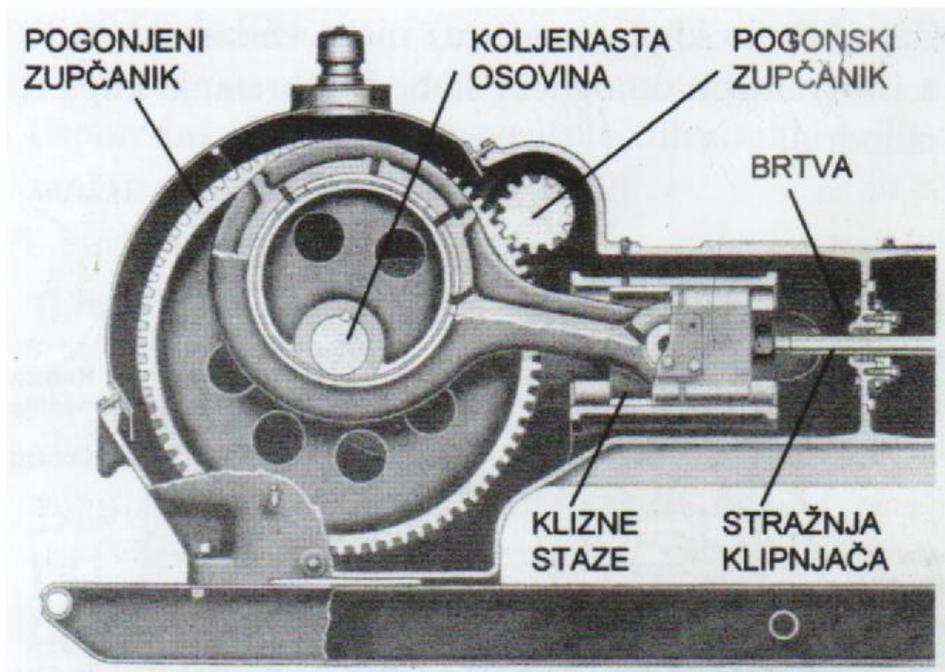
Pumpe za protiskivanje isplake kroz bušaći niz i kanal bušotine pogonjene su elektromotorom ili dizel motorom koji je preko remenice, lančanika ili kardana spojen na pogonsku osovinu (Matanović, 2013). Glavni dijelovi pogonskog sklopa isplačne pumpe su (Slika 3-3.):

- pogonjeni zupčanik (veliki gonjeni zupčanik),
- koljenasta osovina,
- pogonski zupčanik,
- klizne staze,
- brtva,
- stražnja klipnjača.

Slika 3-3. Glavni dijelovi pogonskog sklopa isplačne pumpe (Matanović, 2013)

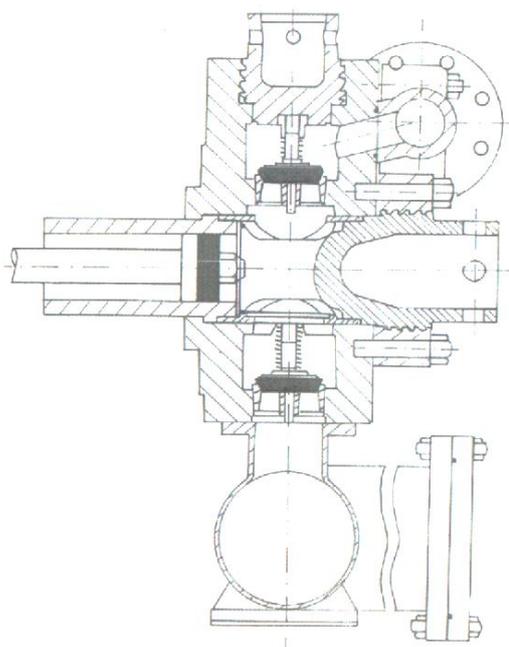
Slika 3-4. Shematski prikaz hidrauličkog dijela jednoradne isplachne pumpe (Matanović, 2013)

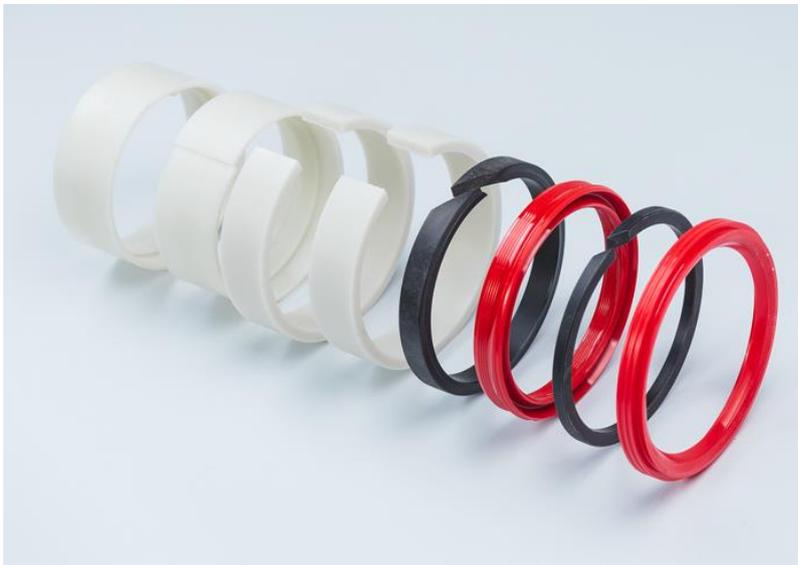
Slika 3-5. Brtveći elementi cilindra pumpe (MECHANICAL POWER INC, 2020)

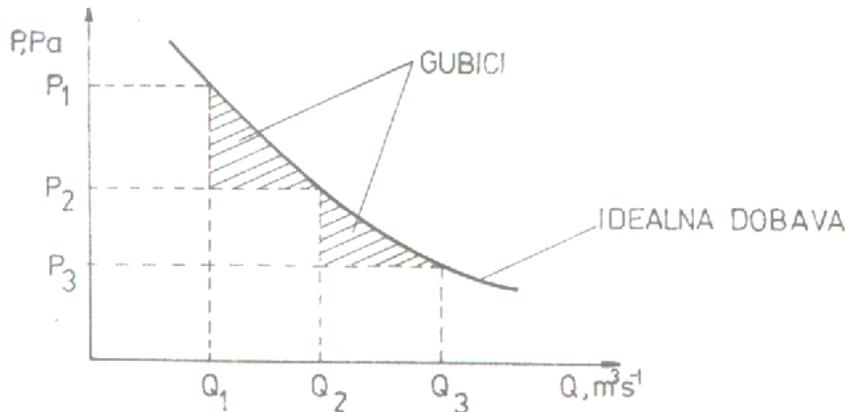
postići. U slučaju jednolike promjene tlaka i kapaciteta pumpe, umnožak tlaka (p) i dobave (Q) bio bi jednolik odnosno postigla bi se idealna dobava (Slika 3-6.).

Slika 3-6. Grafički prikaz odnosa dobave i tlaka kod isplačne pumpe (Matanović, 2013)

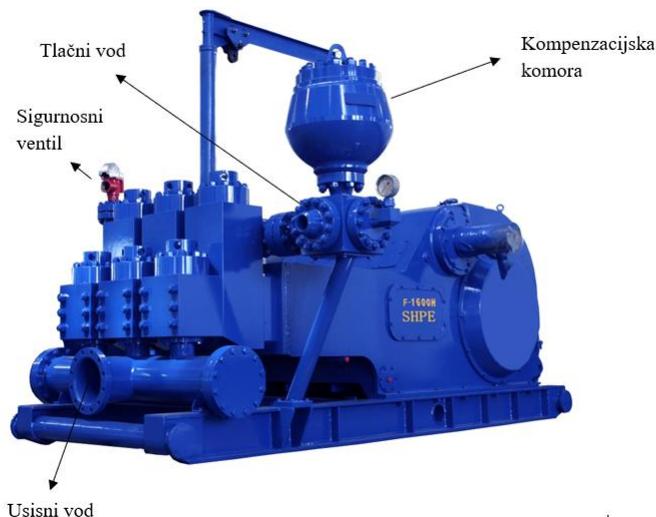
Usisni vod (Slika 3-7.) služi pumpi za crpljenje isplake iz usisnih bazena. Zbog izbjegavanja hidrauličkih gubitaka, usisni vod treba biti što ravniji, što kraći i što većeg mogućeg promjera. Na usisnom vodu se također nalazi komora za izjednačavanje tlaka na tom vodu čija je zadaća smanjenje hidrauličkih udaraca (Matanović, 2013). Na spoju usisnog voda sa usisnim bazenom, nalazi se sito koje sprječava ulazak većih predmeta ili krhotina u pumpu što bi dovelo do oštećenja pumpe.

Kao i usisni vod, tlačni vod (Slika 3-7.) također mora biti što jednostavniji budući da svako koljeno, iskrivljenje ili promjena promjera voda izaziva vibracije sustava koje je potrebno svesti na minimum. Svi dijelovi voda trebaju biti učvršćeni za noseću strukturu kako ne bi došlo do razlijevanja isplake po tornju u slučaju pucanja voda. Poželjno je variti cijevi voda, umjesto spajati ih navojnim spojevima.

Slika 3-7. Isplačna pumpa sa prikazanim tlačnim i usisnim vodom (SHPEUSA, n.d.)

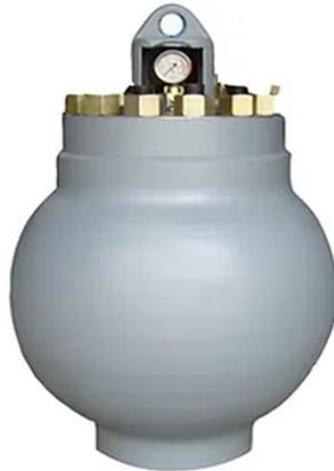
Kompenzacijska komora (Slika 3-8.) služi da se ujednačava tlak u tlačnom vodu. Na taj način omogućava se ujednačenija dobava, tj. smanjuju se vibracije tlačnog voda i gibljivog crijeva te se osigurava jednolik tlak na mlaznicama dlijeta. Komora je punjena dušikom pod tlakom koji preporučuje proizvođač i ugrađuje se što bliže tlačnom ventilu pumpe.

Slika 3-8. Kompenzacijska komora (CAMTOP SHANGHAI MACHINERY EQUIPMENT CO., n.d.)

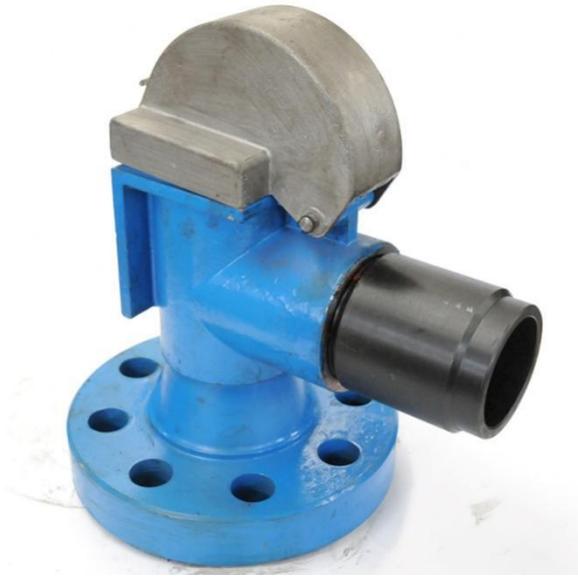
Sigurnosni ventil (Slika 3-9.) se, isto kao i kompenzacijska komora, postavlja na tlači vod što bliže pumpi i on služi da zaštitu pumpe. Naime, dođe li do začepljenja u nekom djelu tlačnog voda ili na razini mlaznica dlijeta, pločica koja je atestirana na određen tlak puca i omogućava izlazak isplake iz tlačnog voda u usisni bazen pomoću odušnog voda i na taj način štiti pumpu od mogućih oštećenja.

Slika 3-9. Sigurnosni ventil (OILDRILLINGCN, 2019)

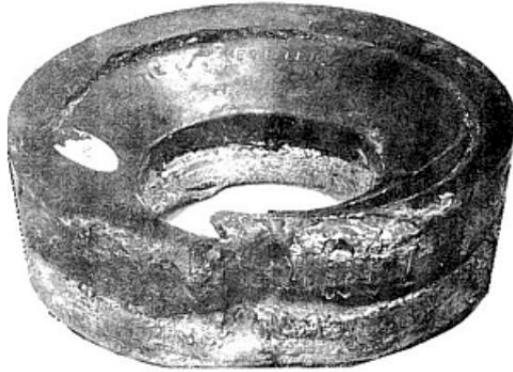
Kod bušenja korištenjem uljne isplake može doći do bubrenja i propadanja guma brtvećih elemenata (Slika 4-1.).

Slika 4-1. Oštećena guma brtvećeg elementa (IADC Drilling manual, 2000)

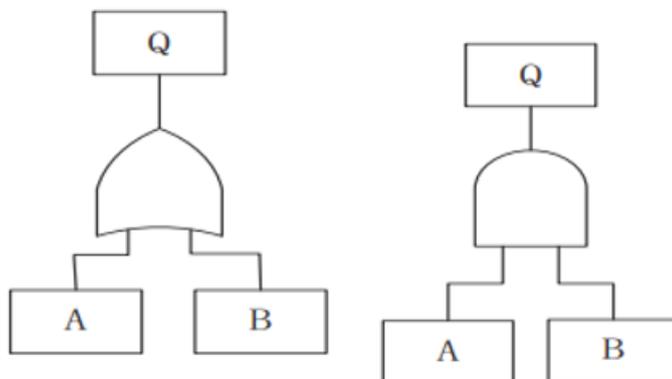
Slika 5-2. Simboli logičnih vrata (prva su „ILI“ vrata, a druga su „I“ vrata) (Dandan i dr., 2014)

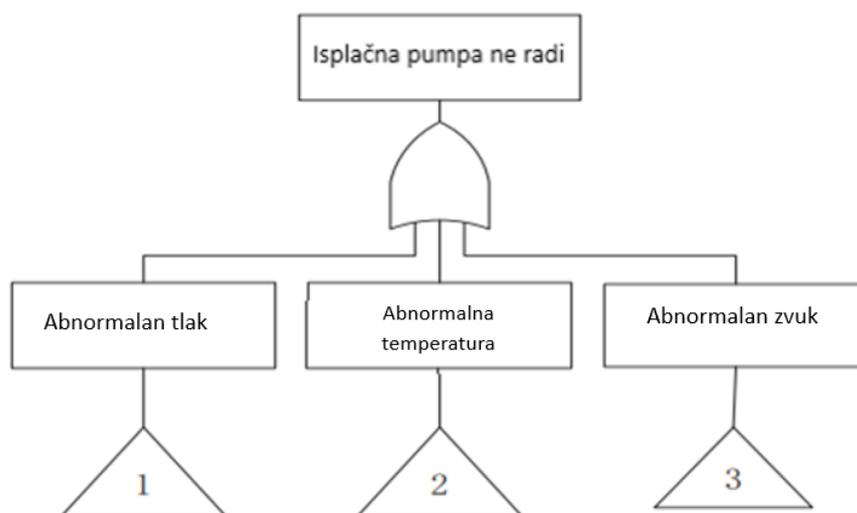
Postoje tri glavne indikacije oštećenja zbog kojih se pumpa zaustavlja u svom radu (Slika 5-3.), a to su: abnormalna temperatura ili tlak te buka koju proizvodi pumpa tijekom rada.

Slika 5-3. Glavno stablo kvarova klipnih isplachnih pumpi (Dandan i dr., 2014)

Glavno stablo kvarova isplachne pumpe (Slika 5-3.) podijeljeno je na tri grane koje opisuju moguće kvarove vezano uz svaku od spomenute tri indikacije problema u radu isplachne pumpe (Slike 5-4., 5-5. i 5-6.) . U nastavku će biti opisan način na koji se analiziraju kvarovi isplachnih pumpi pomoću stabla kvarova za slučaj pojave abnormalnog tlaka u pumpi.

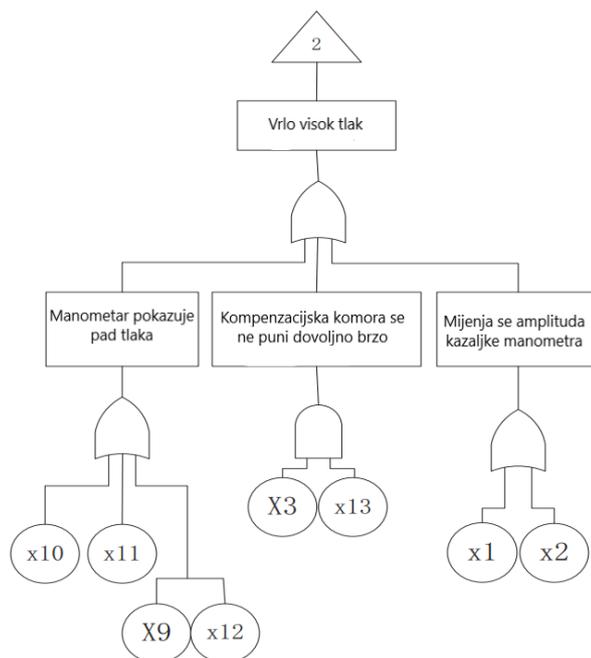
Postoje tri situacije koje se mogu povezati s pojavom abnormalnog tlaka u radu isplachne klipne pumpe. Prva je kada manometar pokazuje nagli pad tlaka fluida u tlačnom vodu. Uzrok tome mogu biti kvarovi označeni s X10, X11, X9 i X12 u Tablici 5-1, točnije kvar može uzrokovati npr. propuštanje na tlačnom vodu ili začepljenost sita na usisnoj strani. Druga situacija je kada se kompenzacijska komora ne puni ili prazni dovoljnom brzinom . Uzrok toj pojavi mogu biti kvarovi pod brojem X3 i X13 (redni brojevi sa pripadajućim kvarovima navedeni su u Tablici 5-1.). Treća situacija podrazumijeva promjene u amplitudi kazaljke manometra, što upućuje na moguće kvarove pod brojem X1 i X2. Ovime je ukratko opisano na koji način se određuju mogući nastanci kvarova isplachnih pumpi iz stabla kvarova.

Slika 5-4. Stablo kvarova kod analize problema vezanih uz pojavu vrlo visokog tlaka u isplačnoj pumpi (Dandan i dr., 2014)

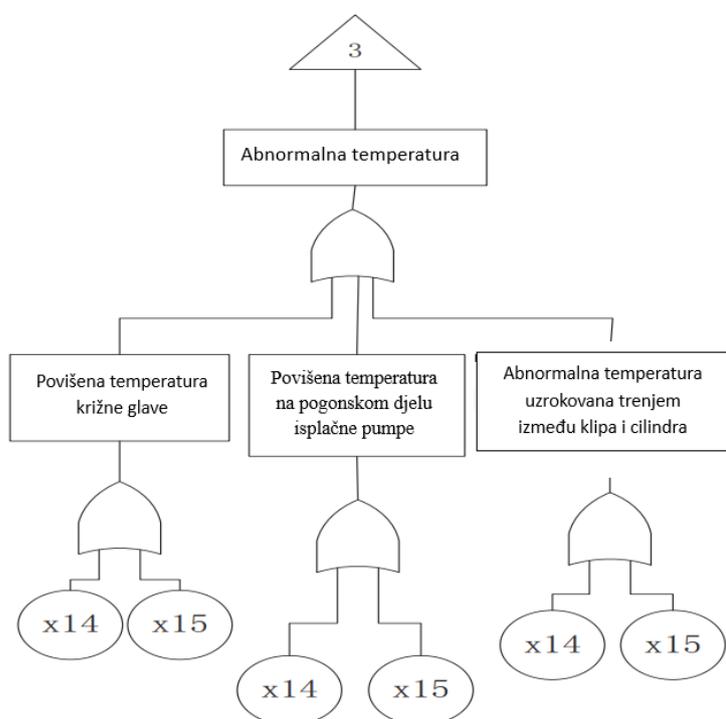
Slika 5-5. Stablo kvarova za pojavu abnormalne temperature (Dandan i dr., 2014)

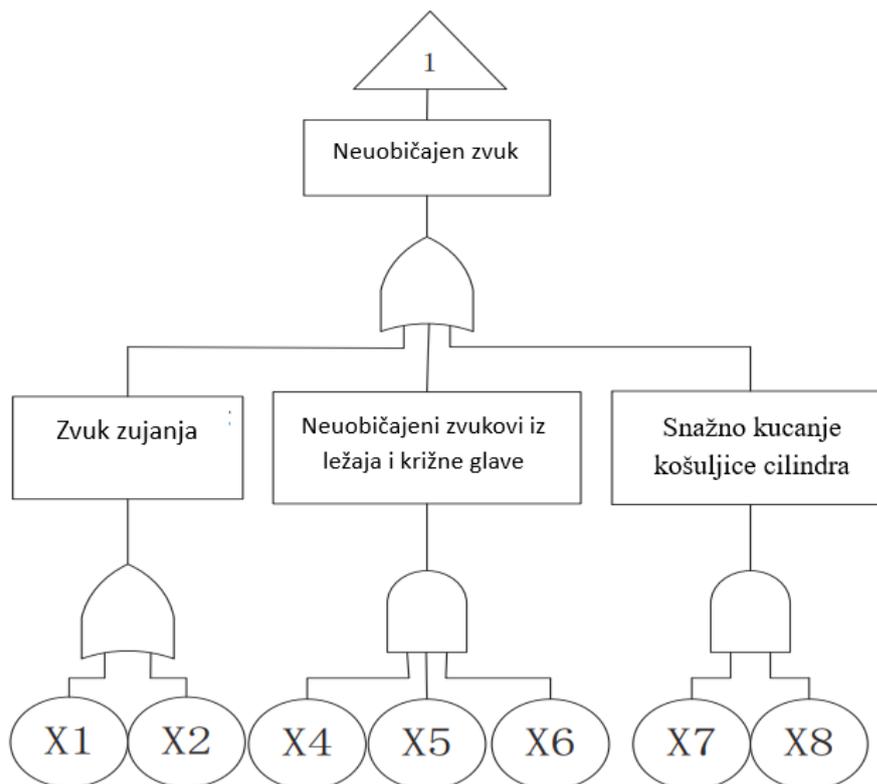
Slika 5-6. Stablo kvarova za pojavu buke (Dandan i dr., 2014)

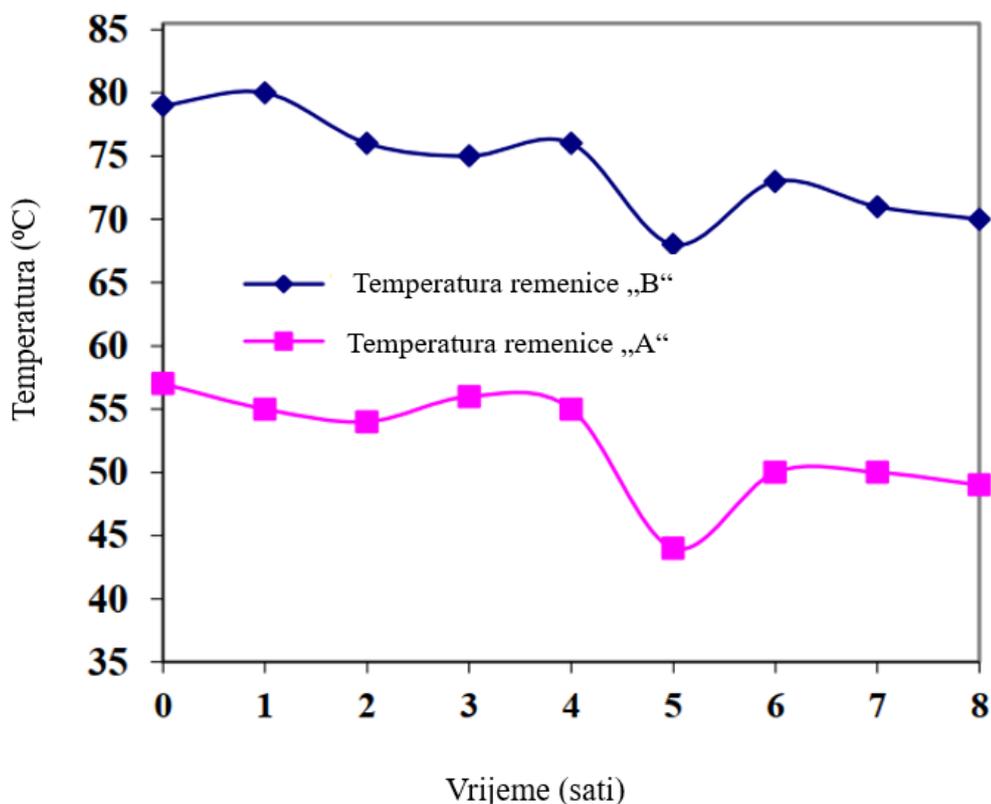
istovremeno, ugrađen i novi remen. Nakon ugradnje novih dijelova, pumpa je puštena u rad i broj hodova je fiksiran na 75 hodova u minuti. Ponovo se pojavila buka i klizanje remena s remenice. Bušač je na to reagirao smanjenjem broja hodova pumpe, no to nije pomoglo u normaliziranju rada pumpe. Da bi otkrio uzrok problema u radu pumpe upotrijebljeni su digitalni termometri pomoću kojih je mjerena temperatura u području remenica obje pumpe i uočeno je da termometar koji mjeri temperaturu remenice kod pumpe na kojoj je prethodno obavljanja zamjena pokazuje veću temperaturu u odnosu na termometar na remenici druge pumpe. Podaci, tj. temperature, su mjereni od 00:00 do 08:00 sati pri tlaku pumpe od $1,72 \times 10^7$ Pa i 75 hodova u minuti (Slika 6-2.)

Slika 6-2. Rezultati prvog mjerenja temperature remenice (Khademi-Zahedi i dr., 2014)

Nakon obavljenog mjerenja i ustanovljene više temperature na jednoj od korištenih pumpi, pristupilo se provjeri remenice, uočeno je oštećenje jednog od utora remenice (Slika 6-3.). Oštećenje je ukazalo na odabir lošeg i nekvalitetnog materijala uzevši u obzir uvjete rada ovog tipa klipnih pumpi.

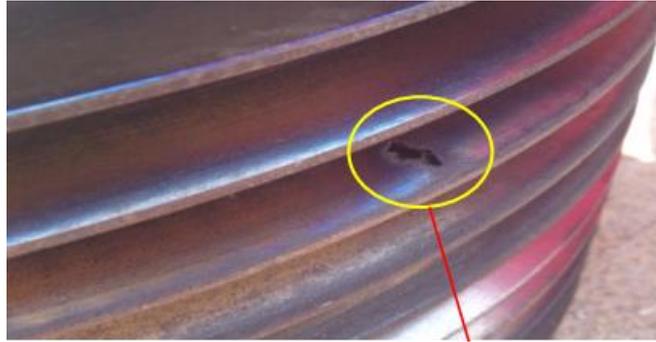
Slika 6-3. Oštećenje utora remenice (Khademi-Zahedi i dr., 2014)

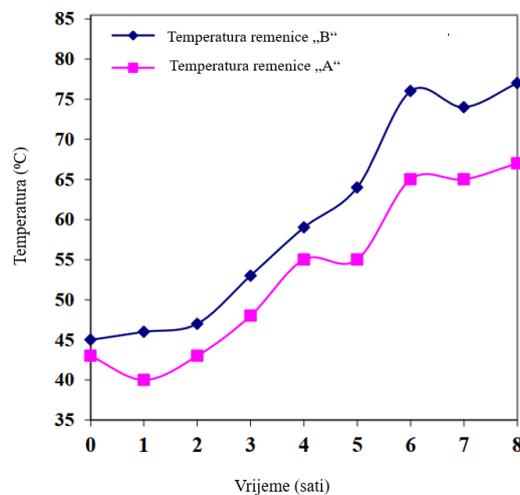
Odlučeno je da se zamjeni remenica novom koja je od kvalitetnijeg materijala. Nakon ugradnje nove remenice ponovljen je postupak mjerenja temperature na remenici pomoću digitalnog termometra i dobiveni su novi rezultati koji su prikazani na Slici 6-4. Uočeno je da je temperatura na novo ugrađenoj remenici i dalje viša u odnosu na remenicu druge pumpe kod koje nije bilo oštećenja tijekom rada. Za vrijeme mjerenja temperature, pumpa je radila sa 80 hodova u minuti pri tlaku od $2,14 \times 10^7$ Pa. Uočeno je i da temperature obje remenice rastu s vremenom rada pumpe.

Slika 6-4. Rezultati drugog mjerenja temperature remenice (Khademi-Zahedi i dr., 2014)

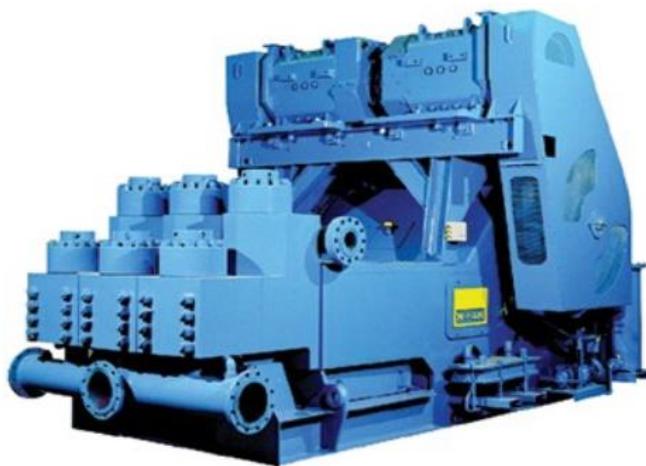
Pumpe koje se koriste za bušenje na ovakvim lokacijama su trocilindrične jednoradne isplačne pumpe (Slika 7-1.) koje napajaju centrifugalne pumpe. Sustav se sastoji od četiri pumpe od kojih su 3 u radu, a jedna je pričuvna i spremna za početak rada u bilo kojem trenutku ako dođe do potrebe za gašenjem neke od pumpi u radu.

Slika 7-1. Trocilindrična jednoradna isplačna pumpa (Bejger i Piasecki, 2013)

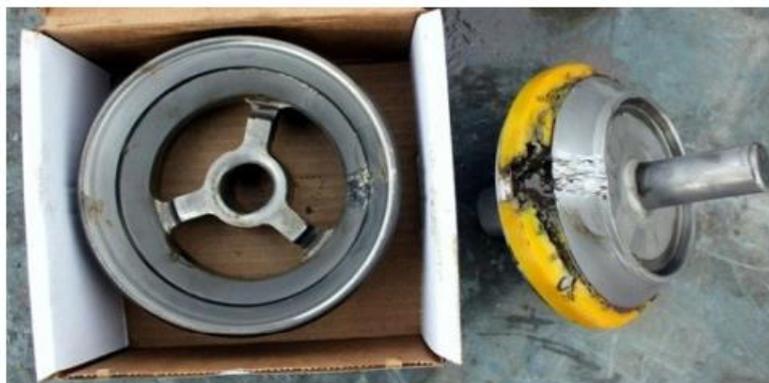
Slika7-2. Oštećenje sjedišta ventila pumpe (Bejger i Piasecki, 2013)

Oštećenja u sastavu cilindar – klip lako je uočiti, no oštećenja ventila ipak nije tako jednostavno detektirati. Ta oštećenja se mogu otkriti nakon nekog vremena kada dođe do problema s održavanjem radnog tlaka pumpe. Vrijednosti tlaka počinju varirati i to je prvi signal koji ukazuje na moguće oštećenje ventila pumpe. U slučaju oštećenja ventila, pumpa mora prestati s radom, a ventili trebaju biti zamijenjeni novima.

Druga metoda provjere radi li se o oštećenju ventila (Slika 7-2.) je takozvana „metoda slušanja“ pumpe. Problem kod te metode je taj što ona ne daje u potpunosti točne informacije, tj. ne može se sa sigurnošću reći radi li se o oštećenju ventila ili ne. Akustična metoda, tj. način na koji je moguće otkrivati kvarove pumpe slušajući zvukove koje ona proizvodi, bit će opisana kasnije u radu. Još jedan nedostatak ove metode je to što pumpe rade pod velikim tlakovima što je vrlo bučno, a tu su i centrifugalne pumpe koje također podižu razinu buke tijekom rada sustava. Rezultat toga je nemogućnost koncentriranja na zvuk samo jedne pumpe, a u nekim slučajevima može doći i to ozljede radnika zbog velike razine buke.

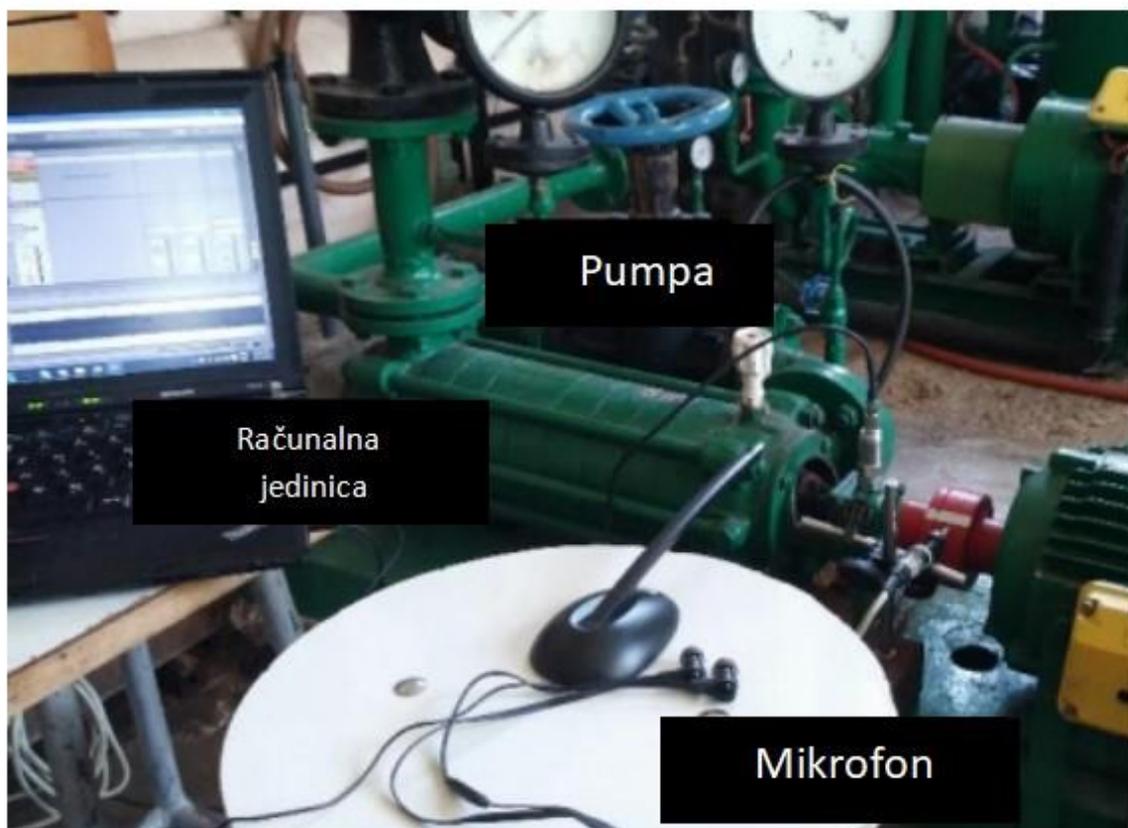
Slika 8-1. Oprema za audio praćenje rada centrifugalne pumpe (Teodoriu i dr., 2018)

Zvuk je vibracija koja se širi kao zvučni mehanički val pritiska i pomaka. Standardna svojstva zvučnih valova mogu se lako osjetiti generičkim mikrofonom koji se koriste u ovoj metodi za otkrivanje problema kod rada isplačne pumpe (Teodoriu i dr., 2018). Ta svojstva su: frekvencija, amplituda, brzina i smjer. Mikrofon pretvara zvučne signale, koji prolaze kroz područja različitih tlakova, u električne signale koje softver koristi za prikazivanje podataka. Najbitnija oprema koja je potrebna za provođenje ove metode su mikroskop i računalni program za analizu podataka. Princip rada će biti objašnjen na primjeru centrifugalne pumpe za koju se najviše i koristi, točnije za identificiranje pojave zraka u pumpi, tj. kavitacije.

Kao što je već spomenuto, kavitacija je pojava zraka, tj. mjehurića, unutar isplake koju protiskuje centrifugalna pumpa. Nakon što se sva potrebna oprema postavi na način prikazan

na Slici 8-1. mjerenje može započeti. Zrak je namjerno dodavan u sustav da se zabilježe promjene na grafovima i na taj način dokaže da je moguće identificirati pojavu zraka u sustavu pomoću ove metode. Budući da je pumpa namijenjena samo za protiskivanje tekućina, svaka pojava zraka će uzrokovati vibracije i promjenu razine buke rada pumpe. Na Slici 8-2. prikazan je audio zapis nakon dvije minute rada pumpe. Na tom zapisu se jasno može vidjeti pojava zraka u sustavu što ukazuje na to da je metoda učinkovita za opisanu situaciju.

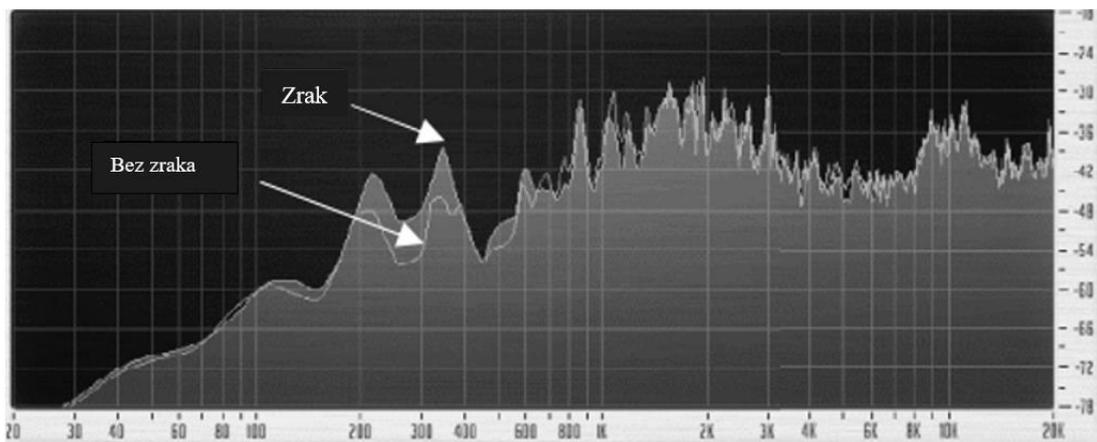
Slika 8-2. Detekcija pojave kavitacije u centrifugalnoj pumpi zbog zraka u protiskivanom fluidu (Teodoriu i dr., 2018)

Testiranje je provedeno na različitim frekvencijama i svako testiranje je dalo dobre rezultate. U novije vrijeme koriste se alarmi koji daju znak, na temelju audio praćenja, da je došlo do kavitacije.
