Analiza remontnih radova u desetogodišnjem periodu na primjeru jednog naftno-plinskog polja u Republici Hrvatskoj

Master's thesis / Diplomski rad

**ANALIZA REMONTNIH RADOVA U DESETOGODIŠNJEM PERIODU NA
PRIMJERU JEDNOG NAFTNO-PLINSKOG POLJA U REPUBLICI HRVATSKOJ**

Ključne riječi: DUS, ESP, LRP, kvarovi dubinske opreme, uzroci kvarova opreme

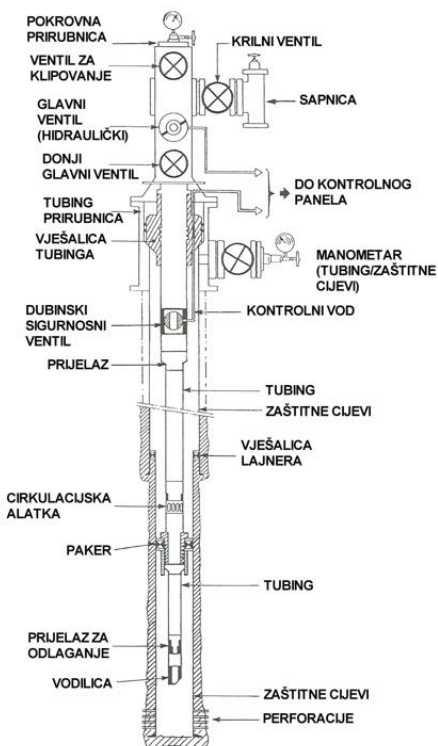
Slika 2-1. Proizvodna oprema eruptivne bušotine (Matanović i Moslavac, 2011)

Eruptivni način proizvodnje ugljikovodika podrazumijeva dotok kapljevine ili plina sa dna bušotine do površine pod utjecajem ležišnog tlaka. Opremanje eruptivnih bušotina ovisi o tome pridobiva li se plin ili kapljevina, a primjer opremljene eruptivne bušotine prikazan je na Slici 2-1.

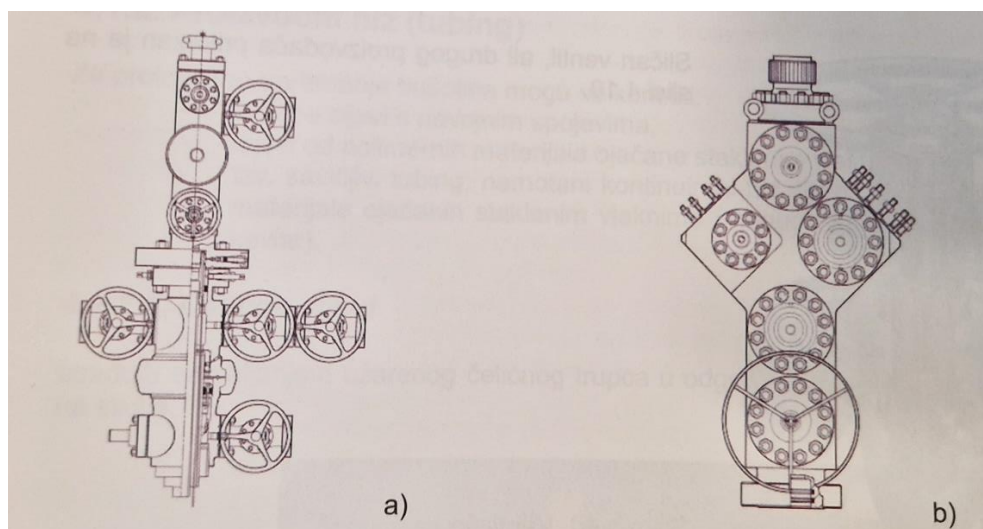
Slika 2-3. Erupcijski uređaji (Matanović i Moslavac, 2011): a) klasičan, b) monolitni erupcijski uređaj s integralnim ventilima

Ušće bušotine minimalno mora sadržavati: prirubnicu za odsjedanje zaštitnih cijevi, prirubnicu za vješanje tubinga i erupcijski uređaj. Erupcijski uređaj (Slika 2-3) sastoji se od sustava ventila, sapnice i spojeva, kojima se kontrolira količina dotoka fluida iz bušotine. Drugi naziv koji se koristi za erupcijski uređaj je „Božično drvo“ od engleskog izraza „Christmas tree“.

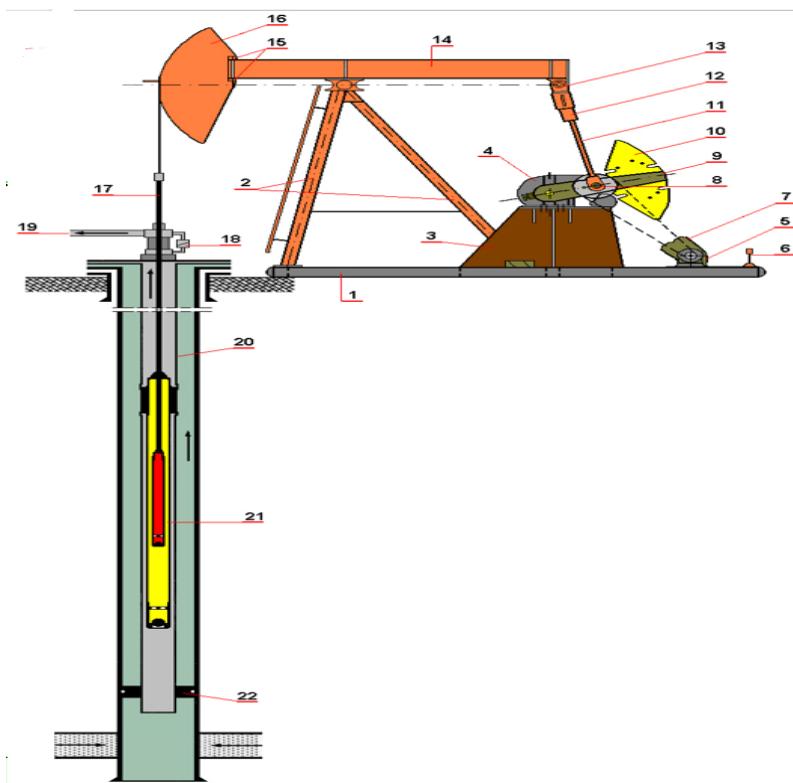
Slika 2-6. Tipična podzemna i nadzemna oprema bušotine s dubinskom sisaljkom (Matanović i Moslavac, 2011)

Sastav podzemne i nadzemne opreme bušotine s dubinskom sisaljkom prikazan na Slici 2-6 uključuje: 1. Temelj njihalice, 2. Tronožac, 3. Postolje reduktora, 4. Reduktor, 5. Elektromotor, 6. Kočnica, 7. Zaštitni oklop remenice, 8. Donji ležaj ruke, 9. Ekscentar, 10. Protuuteg, 11. Klipna poluga, 12. Gornji ležaj ruke, 13. Ležaj križne grede, 14. Balans greda, 15. Okretni rukavac, 16. Glava njihalice, 17. Polirana šipka, 18. Spoj tubing-casing, 19. Priključni naftovod, 20. Niz tubinga, 21. Dubinska sisaljka, 22. Sidreni paker

Na Slici 2-6 detaljno je prikazana dubinska i površinska oprema kod bušotine opremljene dubinskom sisaljkom s klipnim šipkama.

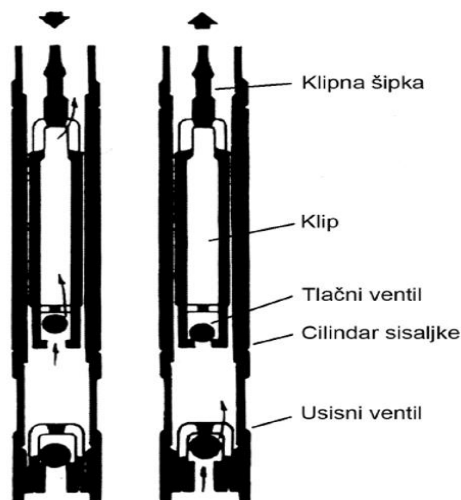
Slika 2-8. Dubinska sisaljka (Matanović i Moslavac, 2011)

Na lijevoj strani Slike 2-8 prikazan je hod prema dolje. Prilikom hoda prema dolje usisni ventil je zatvoren, a tlačni ventil je otvoren i kapljevina prolazi kroz klip. Na desnoj strani Slike 2-8 prikazana je obrnuta situacija, odnosno hod klipa prema gore prilikom čega dolazi do

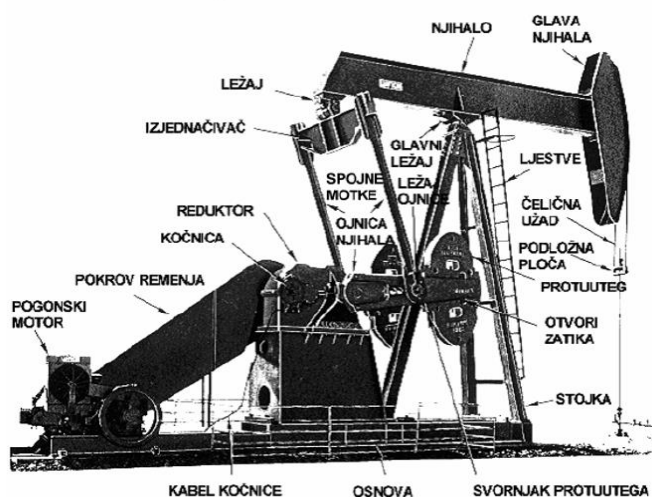
Slika 2-9. Njihalica (Matanović i Moslavac, 2011)

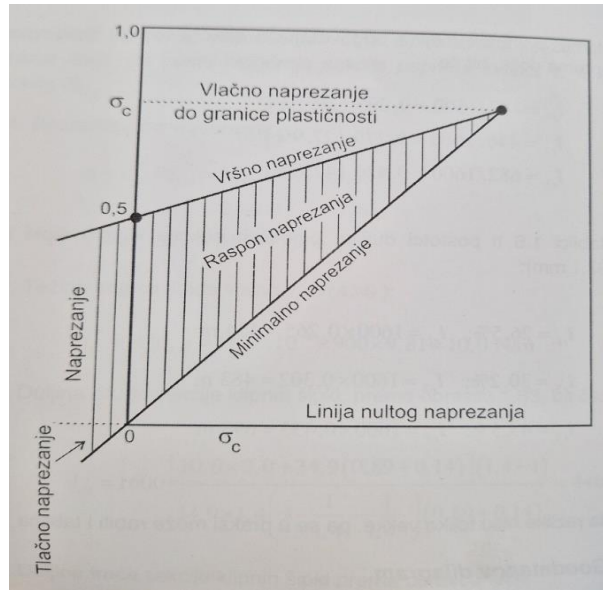
Slika 3-1. Goodmanov dijagram (Schmidt, 1993)

Na dijagramu se vidi da se s povećanjem naprezanja raspon između maksimalnog i minimalnog naprezanja smanjuje.

Na Slici 3-1 prikazan je opći Goodmanov dijagram na kojem je prikazano područje omeđeno pravcem maksimalnog i minimalnog naprezanja klipnih šipki. Izvan tog područja nije dopušteno izlaganje naprezanjima klipnih šipki. Na Slici 3-1 oznaka σ_e označava vlačno naprezanje do granice plastičnosti.

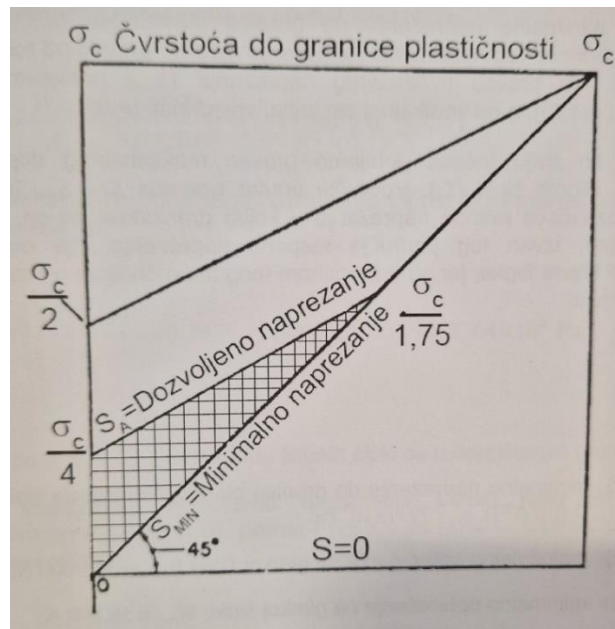
Slika 3-2. Modificirani Goodmanov dijagram (Schmidt, 1993)

U praksi se ne koristi Goodmanov dijagram, već se koristi modificirani Goodmanov dijagram koji je prilagođen realnim uvjetima, tj. uvjetima u kojim su klipne šipke uronjene u kapljevину.

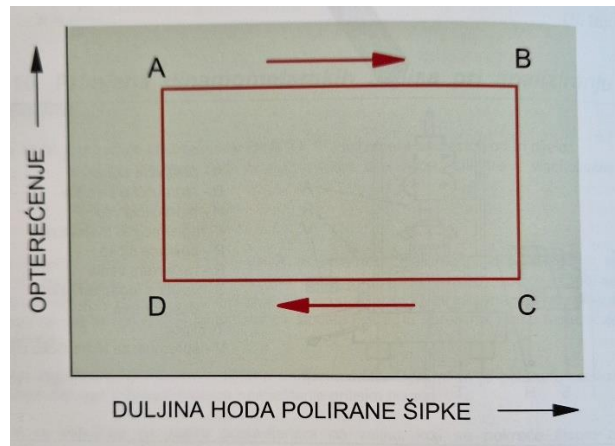
Slika 3-8. Dinamogram idealiziranog sustava (Matanović i Moslavac, 2011)

Na Slici 3-8 može se vidjeti dinamogram idealiziranog sustava, što u stvarnosti nije moguće postići. Linija A-B prikazuje kretanje klipa prema gore, podiže se težina stupca kapljevine i težina klipnih šipki uronjena u kapljevinu. Kod dolaska klipa do točke B završava ciklus podizanja kapljevine te se otvara usisni ventil i težina na poliranoj šipci pada na točku C koja predstavlja težinu klipnih šipki uronjenih u kapljevinu. Linija C-D prikazuje kretanje klipa prema dolje, odnosno punjenje cilindra. Kad klip dođe u točku D usisni ventil se zatvara i težina se povećava za stupac kapljevine u cilindru. Slika 3-9 prikazuje izgled stvarnog dinamograma u realnim uvjetima i odmah je vidljiva razlika u odnosu na idealizirani dinamogram (Slika 3-8).

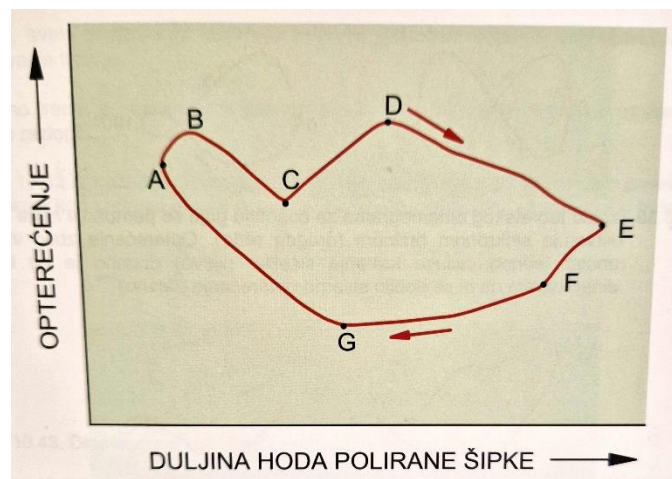
Slika 3-9. Izgled stvarnog dinamograma (Matanović i Moslavac, 2011)

Točka A predstavlja položaj klipa u krajnjem donjem položaju. Klip se počinje kretati prema gore i usisni ventil se zatvara što se može vidjeti na liniji A-B, na liniji B-C vidi se utjecaj produljenja klipnih šipki na smanjenje opterećenja. Točka C označava krajnje produljenje klipnih šipki te se opterećenje povećava zbog ubrzanja do točke D koja predstavlja težinu stupca fluida koji se iznosi i klipnih šipki uronjenih u fluid. Kretanje na liniji D-E je kretanje prema gore ali jednolikom brzinom pa je opterećenje nešto manje nego u točki D, točka E predstavlja krajnju gornju poziciju klipa. Linija E-F predstavlja kretanje klipa prema dolje i usisni ventil se otvara, a u točki F tlačni ventil se zatvara. Linija F-G predstavlja kretanje klipa prema dolje do točke G, te od točke G do točke A opterećenje se povećava zbog trenja polirane šipke.

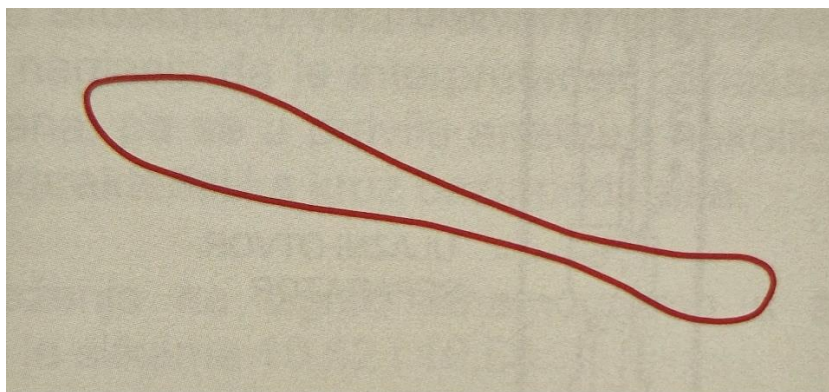
Slika 3-16. Dinamogram za slučaj potpunog ispunjenja plinom (Matanović i Moslavac, 2011)

Na Slici 3-16 prikazan je dinamogram kada je komora ispunjena plinom. Do zapunjenja komore plinom dolazi zbog isplinjavanja lakih ugljikovodika u kanalu bušotine.

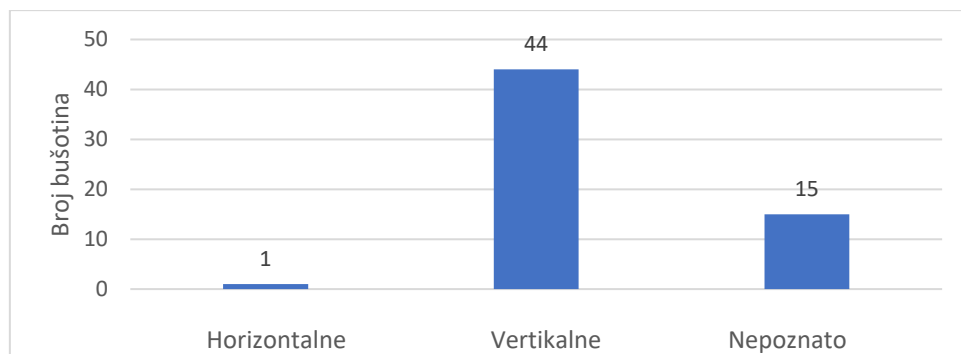
Slika 4-2. Broj bušotina na razmatranom naftno-plinskom polju, na kojima je obavljen remont u periodu od 2011. godine do 2022. godine, s obzirom na konstrukciju bušotine (INA d.d., 2023)

Na Slici 4-2 vidljivo je da je 74% bušotina na kojima je obavljan remont u periodu od 2011. godine do 2022. godine, na analiziranom naftno-plinskom polju vertikalne konstrukcije. Za 25% bušotina nije navedeno o kakvoj se konstrukciji radi, dok je samo jedna bušotina karakterizirana kao horizontalna. Na Slici 4-3 može se vidjeti ukupan broj remontnih radova s obzirom na konstrukciju bušotine.

Prema pregledanim podacima na analiziranom naftno-plinskom polju odrađena su 292 remonta na 60 bušotina, u periodu od 2011. godine do 2022. godine. Na Slici 4-2 može se vidjeti koliko remontnih radova se ukupno obavilo s obzirom na konstrukciju bušotine.

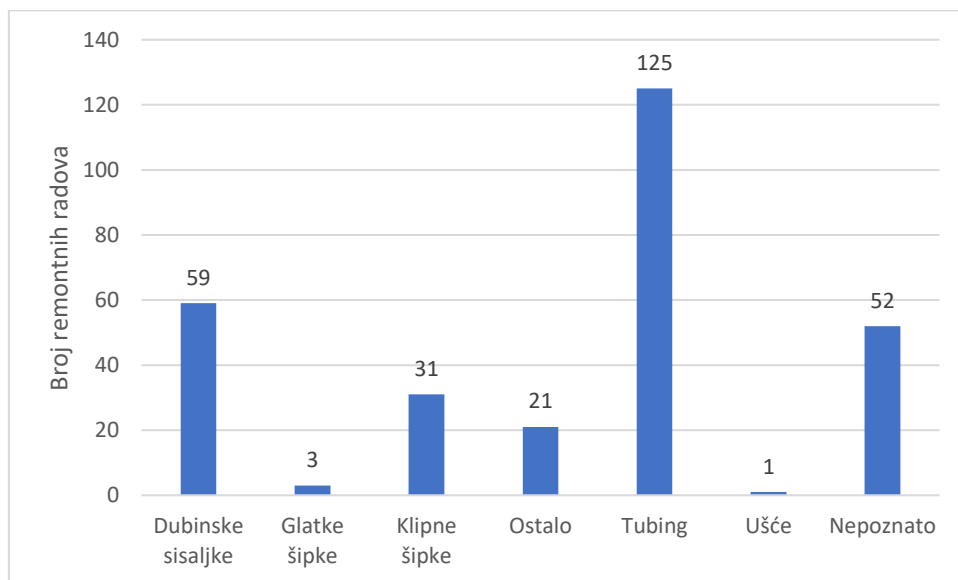
Slika 4-6. Broj remontnih radova na pojedinim komponentama opreme za proizvodnju kapljevine, na razmatranom naftno-plinskom polju u periodu od 2011. godine do 2022. godine (INA d.d., 2023)

Na Slici 4-6 može se vidjeti da je 43% remontnih radova na razmatranom naftno-plinskom polju u periodu od 2011. godine do 2022. godine, obavljano zbog oštećenja tubinga, 20% zbog kvara dubinskih sisaljki, te u manjim postotcima zbog kvara drugih dijelova opreme. Kvar ušća u konkretnom slučaju odnosio se na propuštanje zasuna na zaštitnim cijevima. Kod tubinga je u 95% slučajeva uzrok kvara bilo propuštanje, u manjem postotku puknuće i ostala oštećenja. Kvarovi klipnih šipki u 87 % slučajeva odnosili su se na lomove. Na Slici 4-7 prikazana je raspodjela remontnih radova s obzirom na tip oštećenja koji je uzrokovao tehnički remont opreme.

Raspodjela kvarova komponentata proizvodne opreme za proizvodnju kapljevine na razmatranom naftno-plinskom polju u periodu od 2011. godine do 2022. godine prikazana je na Slici 4-6.

Na Slici 4-9 vidljivo je da je 8% remontnih radova obavljeno zbog kvara uzrokovanog habanjem opreme, dok kod 91% remontnih radova nije definiran uzrok oštećenja opreme koji je prouzročio kvar. Do habanja dolazi u dijelovima kanala bušotine koji su zakrivljeni gdje klipne šipke dodiruju tubing te na tim mjestima dolazi do habanja odnosno mehaničkog trošenja klipnih šipki i tubinga. Uslijed habanja dolazi do loma klipnih šipki ili do propuštanja tubinga. Kao i što se vidi na Slici 4-6 najviše remontnih radova odvija se zbog oštećenja tubinga.

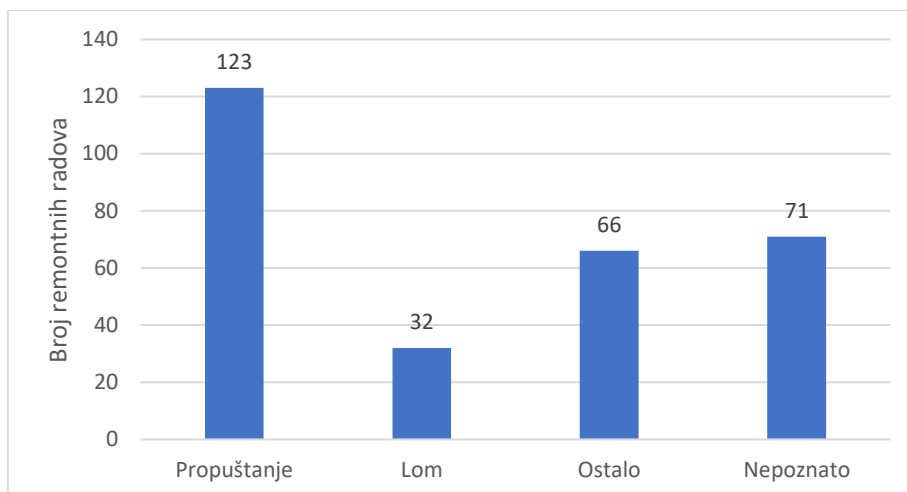
Slika 4-7. Broj remontnih radova s obzirom na tip oštećenja koji je uzrokovao tehnički remont opreme, na razmatranom naftno-plinskom polju u periodu od 2011. godine do 2022. godine (INA d.d., 2023)

Na Slici 4-7 vidljivo je da je propuštanje kao uzrok tehničkog remonta opreme najzastupljeniji sa 42%, na razmatranom naftno-plinskom polju u periodu od 2011. godine do 2022. godine. Kod ostalih uzroka tehničkog remonta opreme najzastupljenija je ugradnja utisnog voda. Na Slici 4-8 prikazani su uzroci tehničkog remonta dubinske sisaljke s klipnim šipkama.

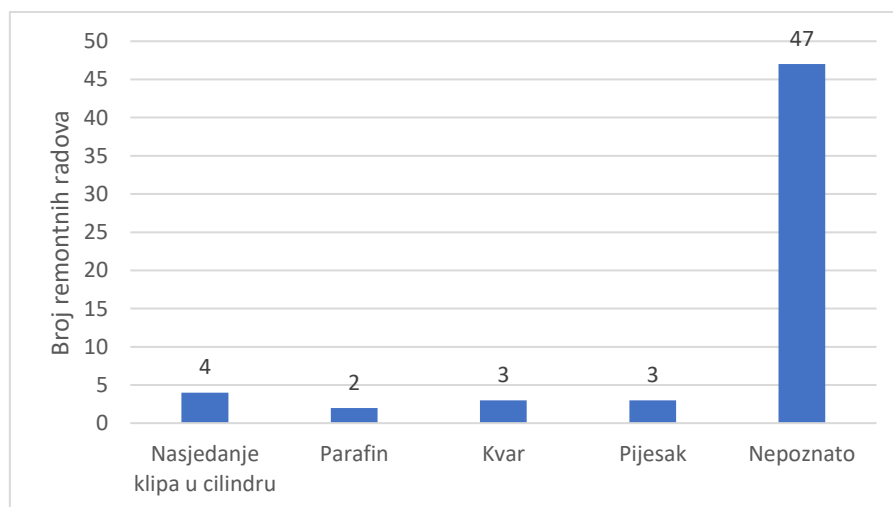
Slika 4-8. Broj remontnih radova s obzirom na razloge tehničkog remonta dubinskih sisaljki s klipnim šipkama, na razmatranom naftno-plinskom polju u periodu od 2011. godine do 2022. godine (INA d.d., 2023)

Na Slici 4-8 vidljivo je kako je 80% uzroka tehničkog remonta dubinskih sisaljki s klipnim šipkama nepoznato, 7% uzroka tehničkog remonta povezano je sa nasjedanjem klipa u cilindru, te ostalih 13% uzroka odnose se na pojavu parafina, pijeska i kvarovi dubinskih sisaljki s klipnim šipkama. Na Slici 4-9 mogu se vidjeti uzroci oštećenja opreme.
