Master's thesis / Diplomski rad

**ANALIZA REMONTNIH RADOVA U DESETOGODIŠnjEM PERIODU NA
PRIMJERU JEDNOG NAFTNO-PLINSKOG POLJA U REPUBLICI HRVATSKOJ**

Diplomski rad

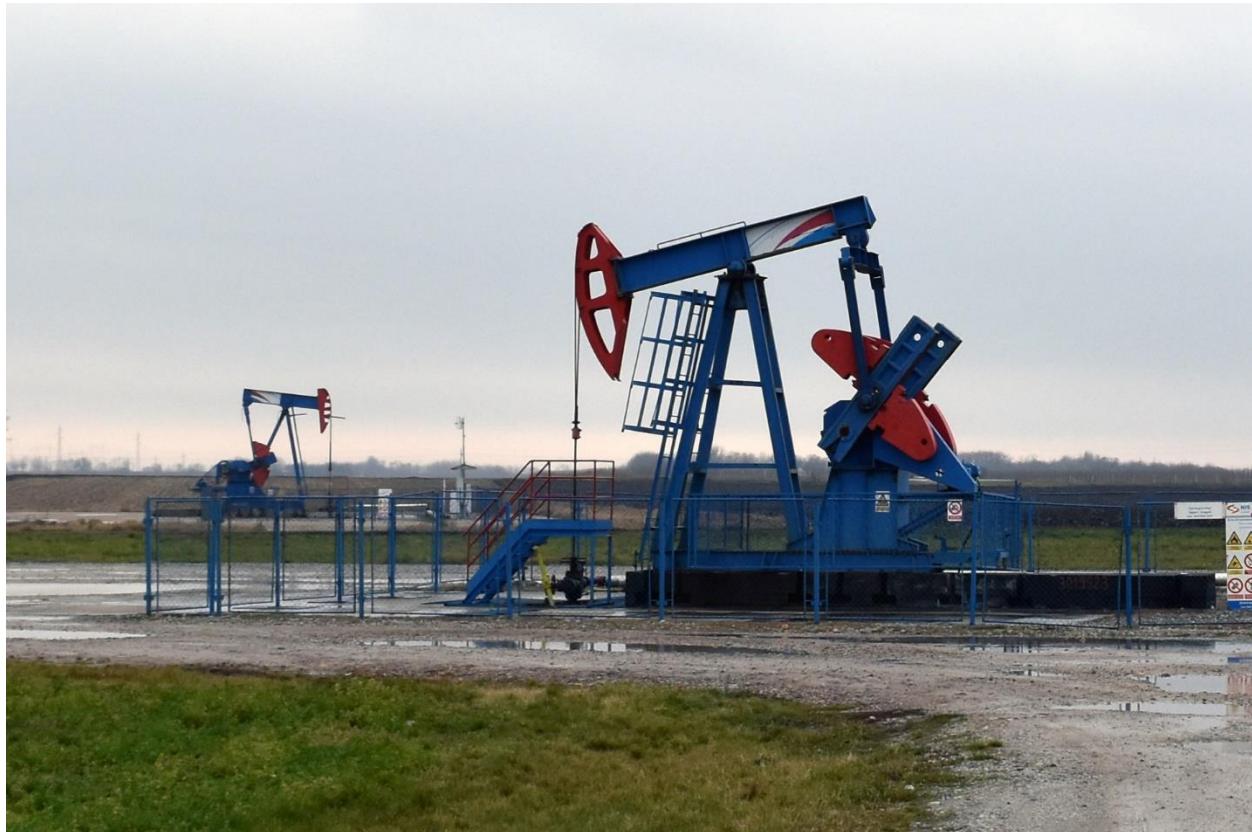
optimizacije radova održavanja, smanjenja zastoja u proizvodnji i povećanja ukupne efikasnosti operacija. Na Slici 1-1 prikazano je mehaničko podizanje kapljevine iz ležišta pomoću dubinske sisaljke s klipnim šipkama kao najčešća metoda podizanja kapljevine na razmatranom polju.

Slika 1-1. Ilustrativna fotografija mehaničkog podizanja kapljevine (Bing, 2022)

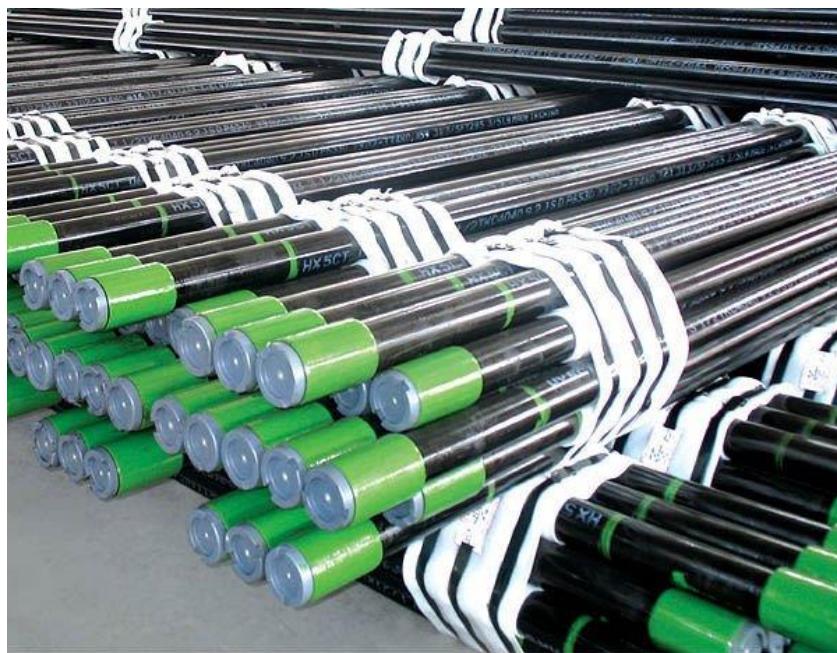
Slika 2-4. Proizvodni niz cijevi (Bing, 2015)

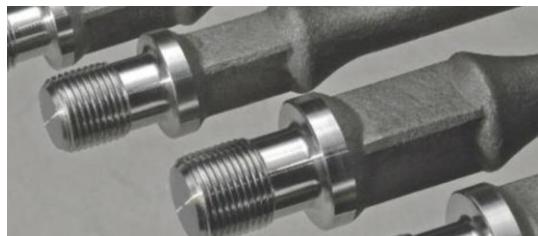
Klipne šipke se izrađuju od čelika ili polimernih materijala ojačanih staklenim vlaknima. Duljina klipnih šipki nalazi se u rasponu od 7,62 m do 9,1 m, s ojačanim muškim navojima na kraju i dijelom kvadratnog oblika (Slika 2-7) radi zahvata ključevima pri odvrtanju i navrtanju (Čikeš i Zelić, 2006).

Slika 2-7. Klipne šipke (Čikeš i Zelić, 2006)

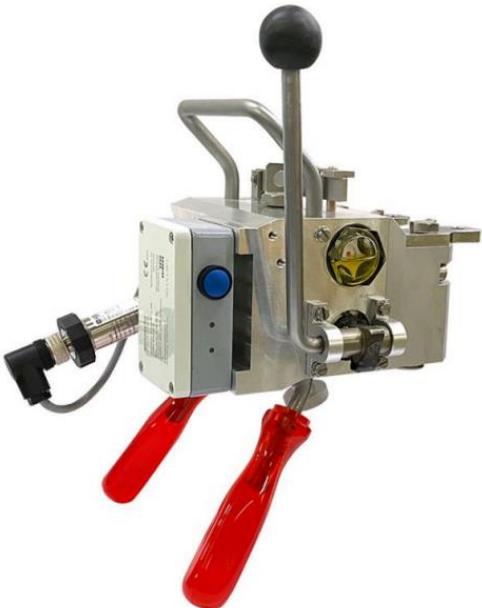
Da bi se dinamometar mogao koristiti potrebno je postaviti priključni sklop na poliranu šipku, koji se sastoji od nosača, manžete međuprstena i bazne ploče. Kad se priključni sklop montira na poliranu šipku on tamo ostaje trajno.

Slika 3-7. Dinamometar (Sonoecho, 2018)
