Analiza remontnih radova u desetogodišnjem periodu na primjeru jednog naftno-plinskog polja u Republici Hrvatskoj

Master's thesis / Diplomski rad

Diplomski studij naftnog rudarstva

**ANALIZA REMONTNIH RADOVA U DESETOGODIŠNJEM PERIODU NA
PRIMJERU JEDNOG NAFTNO-PLINSKOG POLJA U REPUBLICI HRVATSKOJ**

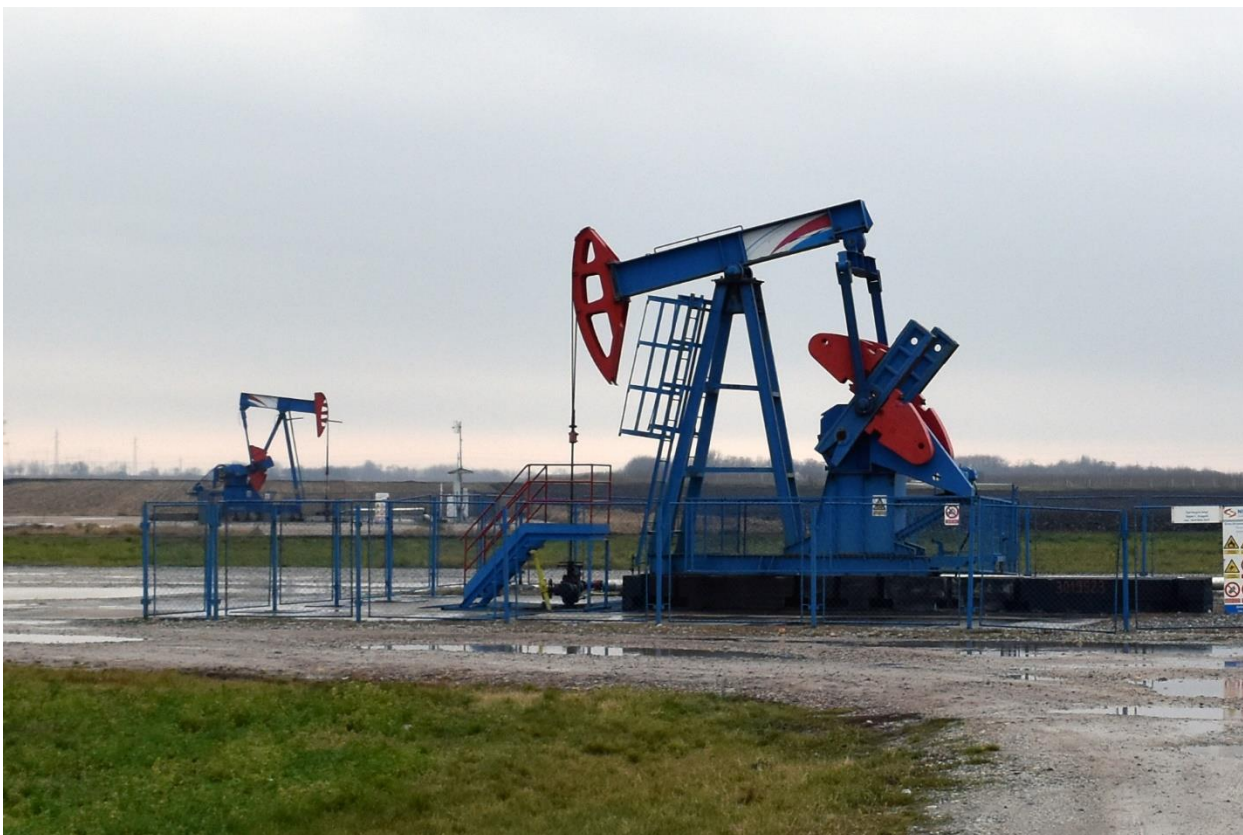
Slika 1-1. Ilustrativna fotografija mehaničkog podizanja kapljevine (Bing, 2022)

optimizacije radova održavanja, smanjenja zastoja u proizvodnji i povećanja ukupne efikasnosti operacija. Na Slici 1-1 prikazano je mehaničko podizanje kapljevine iz ležišta pomoću dubinske sisaljke s klipnim šipkama kao najčešća metoda podizanja kapljevine na razmatranom polju.

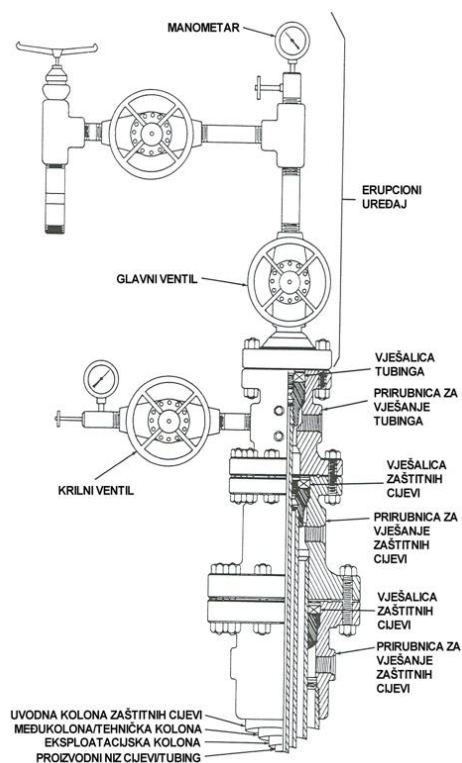
Slika 2-2. Osnovni dijelovi ušća bušotine (Matanović i Moslavac, 2011)

Zadatak opreme ušća bušotine je da kontrolira dotjecanje iz bušotine, spriječi bilo kakav nekontrolirani dotok iz bušotine, omogućava obavljanje mjerenja, i podržava djelovanje tlaka i temperature. Ušće bušotine (Slika 2-2) mora imati sposobnost da podnese težinu svih cijevnih alatki koje se nalaze u bušotini uz istovremeno brtvljenje i kontrolu protoka fluida. Formira se tijekom izrade kanala bušotine.

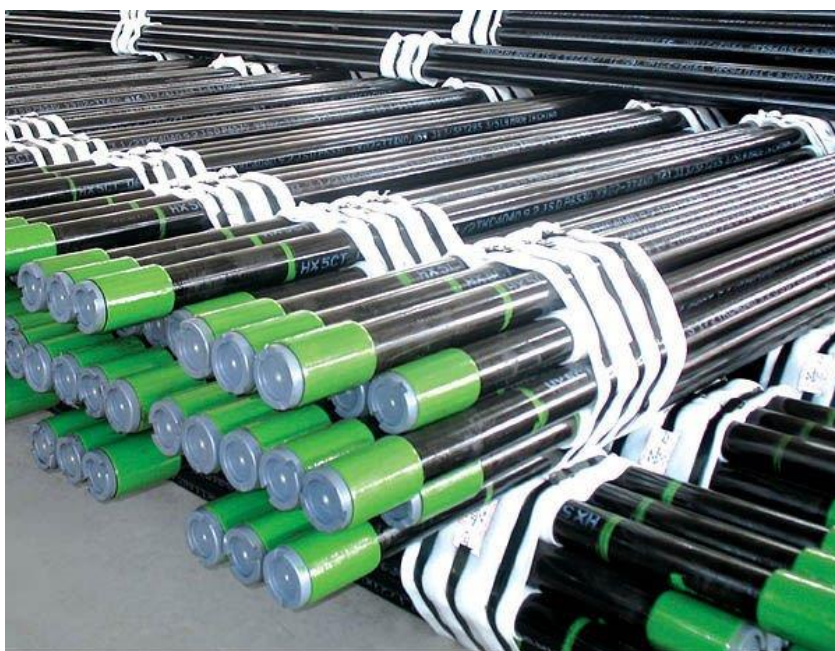
Slika 2-4. Proizvodni niz cijevi (Bing, 2015)

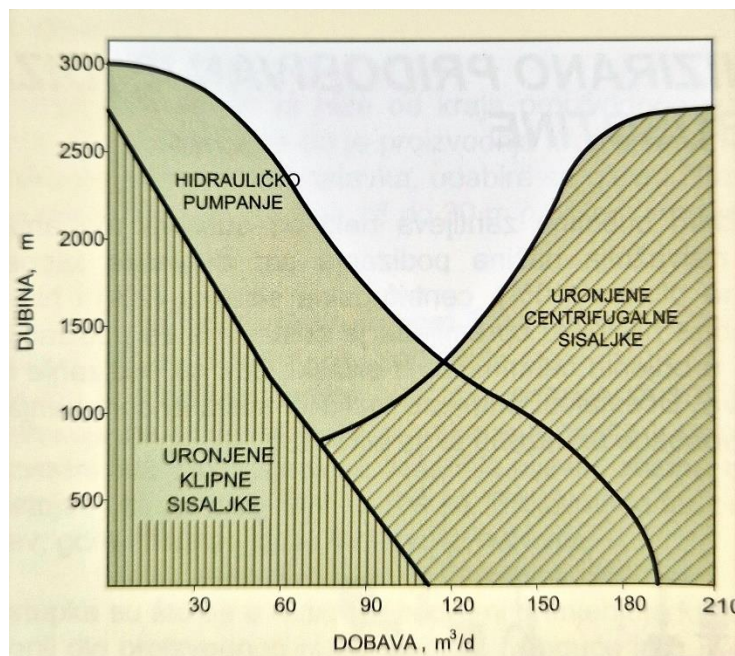
Slika 2-5. Odnos moguće dubine ugradnje i dobave za različite načine opremanja sustavima za mehaničko podizanje tekućina (Matanović i Moslavac, 2011)

Neke od mehaničkih metoda pridobivanja kapljevine na analiziranom naftno-plinskom polju navedene su na Slici 2-5, koja prikazuje odnos moguće dubine ugradnje i dobave za različite načine opremanja sustavima za mehaničko podizanje tekućina.

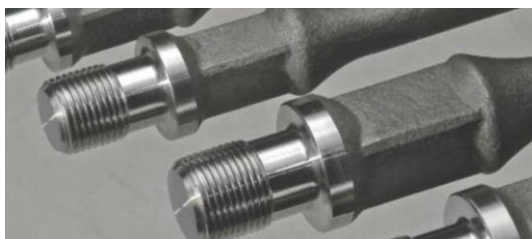
Slika 2-7. Klipne šipke (Čikeš i Zelić, 2006)

Klipne šipke se izrađuju od čelika ili polimernih materijala ojačanih staklenim vlaknima. Duljina klipnih šipki nalazi se u rasponu od 7,62 m do 9,1 m, s ojačanim muškim navojima na kraju i dijelom kvadratnog oblika (Slika 2-7) radi zahvata ključevima pri odvrtnanju i navrtanju (Čikeš i Zelić, 2006).

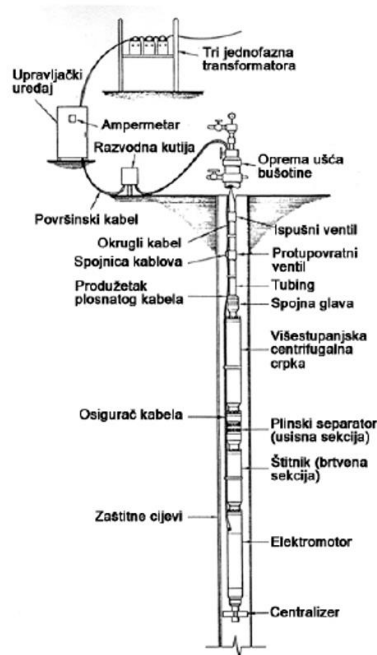
Slika 2-10. Površinska i dubinska oprema bušotine opremljene sustavom za prinudno podizanje kapljevine pomoću uronjene centrifugalne sisaljke (Čikeš i Zelić, 2006)

Uronjene centrifugalne sisaljke (Slika 2-10) su vrsta sustava za umjetno podizanje velike količine kapljevine i koji se često koristi u naftnom inženjerstvu radi poboljšanja proizvodnje nafte iz ležišta. Uobičajeni sustav uronjene centrifugalne sisaljke čine: elektromotor, plinski separator, višestupanjska uronjena centrifugalna sisaljka, električni kabel, površinski upravljački uređaj, razvodna kutija i transformator (Čikeš i Zelić, 2006).

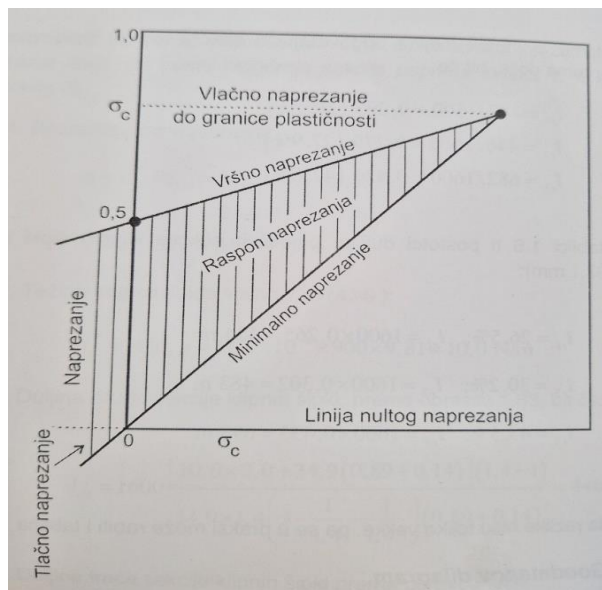
Slika 3-1. Goodmanov dijagram (Schmidt, 1993)

Na dijagramu se vidi da se s povećanjem naprezanja raspon između maksimalnog i minimalnog naprezanja smanjuje.

Na Slici 3-1 prikazan je opći Goodmanov dijagram na kojem je prikazano područje omeđeno pravcem maksimalnog i minimalnog naprezanja klipnih šipki. Izvan tog područja nije dopušteno izlaganje naprezanjima klipnih šipki. Na Slici 3-1 oznaka σ_e označava vlačno naprezanje do granice plastičnosti.

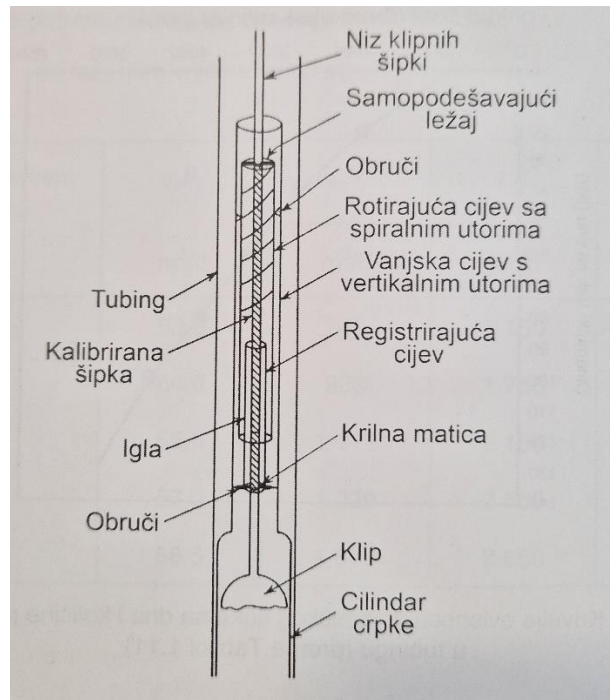
Slika 3-5. Shematski prikaz Sargent-Gilbert-ovog dinamografa (Čikeš i Zelić, 2006)

Dinamograf se ugrađuje u niz klipnih šipke neposredno iznad klipa. Relativno kretanje između pokrovne cijevi (koja je pričvršćena na cilindar sisaljke i pritom usidrena na tubing) i kalibrirane šipke (koja je sastavni dio niza klipnih šipki) registrira se na registrirajućoj cijevi kao vodoravna linija. Registrirajuće pero učvršćeno je na trećoj cijevi koja se slobodno okreće, a povezana je vršnim dijelom na kalibriranu šipku. Bilo koje vertikalno kretanje klipa prenosi se rotacijom na treću cijev i na taj način pero presijeca vodoravnu liniju na registrirajućoj cijevi. Svaka promjena opterećenja na klip odražava se na promjenu duljine sekcije kalibrirane cijevi između krilne matice na donjem kraju kojom se podržava registrirajuća cijev i odgovarajućeg radijalnog ležaja na vrhu kojim se podržava rotirajuća cijev tako da se registrirajućim perom presijecaju vertikalne linije na registrirajućoj cijevi (Čikeš i Zelić, 2006).

Instrument za mjerenje opterećenja na klip dubinske sisaljke naziva se dinamograf te se uz to registrira i hod klipa. Prvi dinamograf konstruirali su Sargent i Gilbert (Slika 3-5).

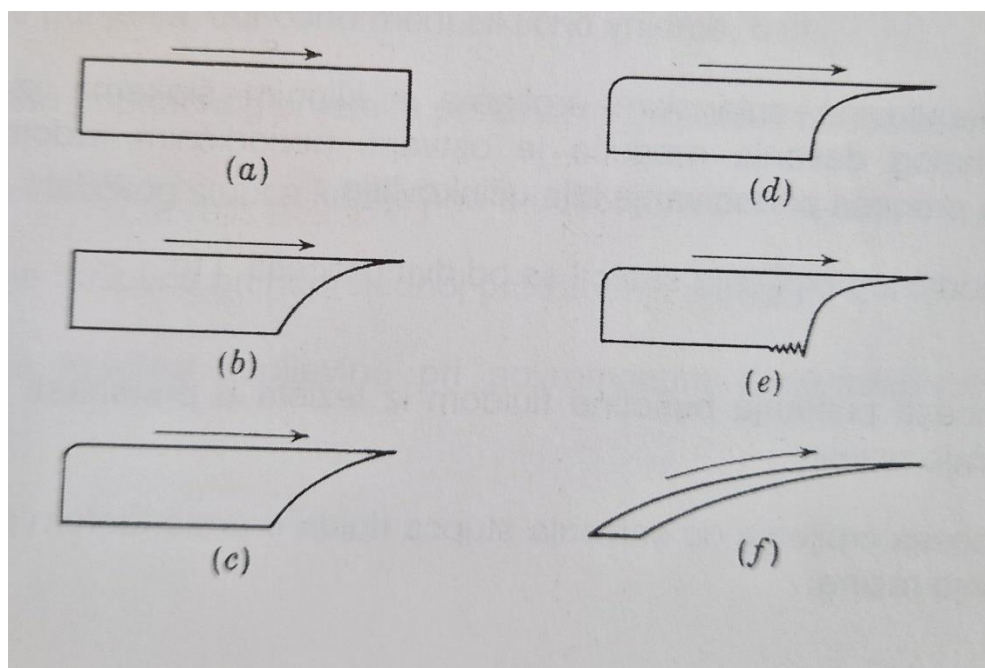
Slika 3-6. Karakteristični dijagrami dobiveni s dubinskim dinamografom za slučaj pojave slobodnog plina u cilindru sisaljke (Nind, 1964)

Na Slici 3-6a) može se vidjeti da strelica pokazuje smjer kretanja klipa prema gore, s konstantnim opterećenjem. Na Slici 3-6b) vidi se prisustvo slobodnog plina u cilindru te njegovo stlačivanje u hodu klipa prema dolje. Na Slici 3-6c) se događa sličan efekt u hodu klipa prema gore. Na Slici 3-6.d) vidi se nakupljanje slobodnog plina u vrhu cilindra jer je volumen cilindra prevelik za ovakva davanja bušotine i kod kretanja klipa prema dolje dolazi do rasterećenja klipnih šipki. Na Slici 3-6e) zbog prisustva slobodnog plina u cilindru prilikom kretanja klipa može doći do vibracija koje se mogu vidjeti iz priloženog dijagrama. Na Slici 3-6f) može se vidjeti niski koeficijent korisnog učinka zbog visokog udjela slobodnog plina u cilindru.

Tim tijekom dok crpka radi, registrirajuće pero crta seriju dijagrama postavljenih jedan iznad drugog. Na Slici 3-6 vidljivi su karakteristični dijagrami dobiveni s dubinskim dinamografom za slučaj pojave slobodnog plina u cilindru sisaljke.

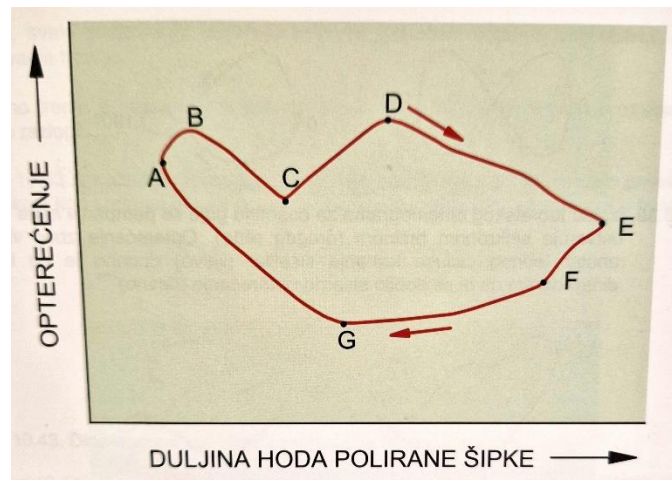
Slika 3-9. Izgled stvarnog dinamograma (Matanović i Moslavac, 2011)

Točka A predstavlja položaj klipa u krajnjem donjem položaju. Klip se počinje kretati prema gore i usisni ventil se zatvara što se može vidjeti na liniji A-B, na liniji B-C vidi se utjecaj produljenja klipnih šipki na smanjenje opterećenja. Točka C označava krajnje produljenje klipnih šipki te se opterećenje povećava zbog ubrzanja do točke D koja predstavlja težinu stupca fluida koji se iznosi i klipnih šipki uronjenih u fluid. Kretanje na liniji D-E je kretanje prema gore ali jednolikom brzinom pa je opterećenje nešto manje nego u točki D, točka E predstavlja krajnju gornju poziciju klipa. Linija E-F predstavlja kretanje klipa prema dolje i usisni ventil se otvara, a u točki F tlačni ventil se zatvara. Linija F-G predstavlja kretanje klipa prema dolje do točke G, te od točke G do točke A opterećenje se povećava zbog trenja polirane šipke.

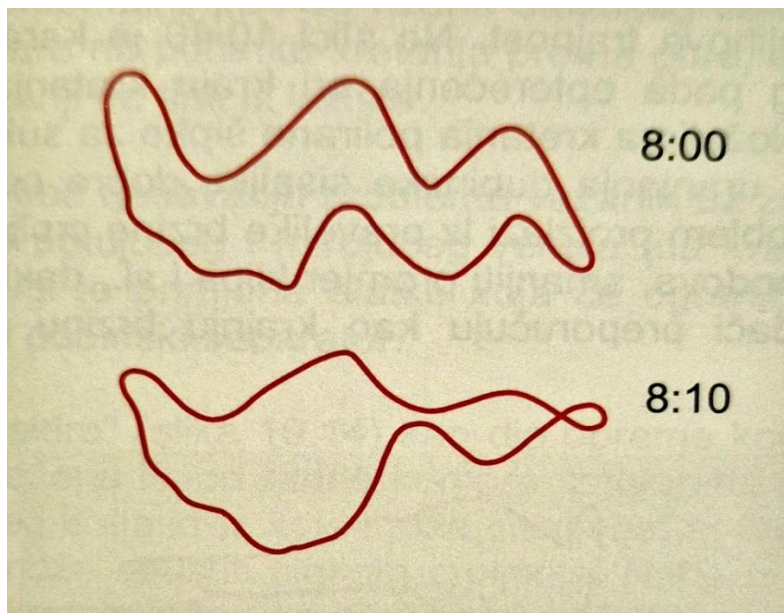
Slika 3-15. Dinamogrami prikazuju prihvat ili povećano trenje klipa (Matanović i Moslavac, 2011)

Na Slici 3-15 prikazan je dinamogram koji prikazuje prihvat ili povećano trenje klipa što može ukazivati na stvaranje naslaga parafina na stijenkama tubinga ili prisustvo pijeska.

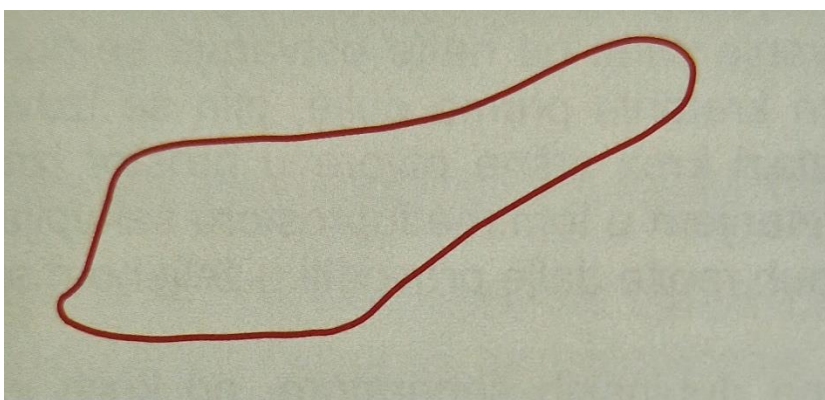
Dotok plina u komoru sprječava se ugradnjom plinskog sidra ispod dubinske crpke koji odvaja plin od nafte te ga usmjerava u prstenasti prostor. Na Slici 3-17 prikazan je dinamogram koji potencijalno ukazuje na skraćeno kretanje klipa. Do skraćenog kretanja klipa može doći zbog taloženja pijeska u komori i zbog toga ne dopušta sisaljki da radi punim kapacitetom.

Slika 3-17. Dinamogram koji ukazuje na skraćeno kretanje klipa (Matanović i Moslavac, 2011)

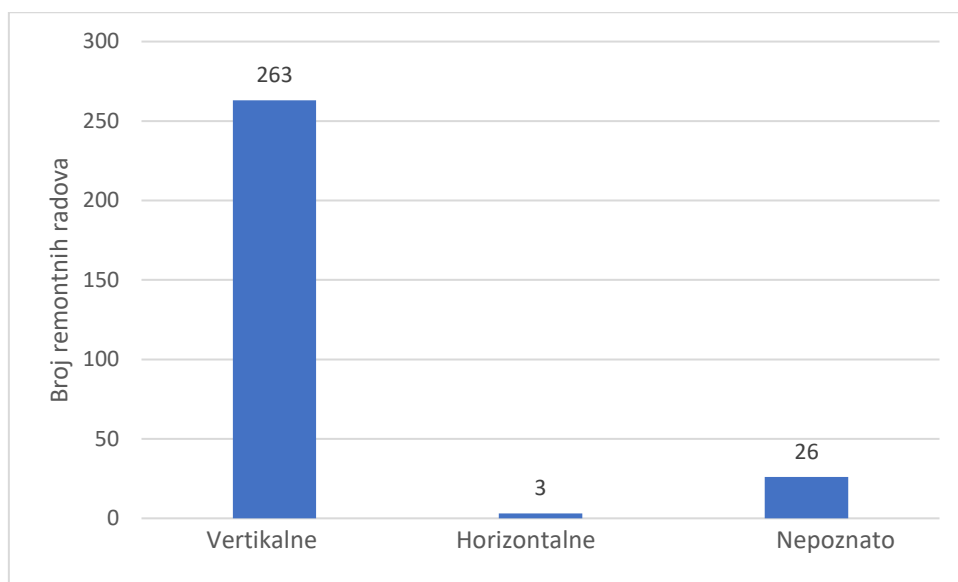
Slika 4-3. Broj remontnih radova na razmatranom naftno-plinskom polju s obzirom na konstrukciju kanala bušotine, u periodu od 2011. godine do 2022. godine (INA d.d., 2023)

Kao što se i vidi na Slici 4-3, 90% remontnih radova je obavljano na vertikalnim bušotinama u periodu od 2011. godine do 2022. godine na razmatranom naftno-plinskom polju, 1% na horizontalnim bušotinama, dok je 9% remonata obavljano na bušotinama čija konstrukcija nije jasno definirana u izvješćima.

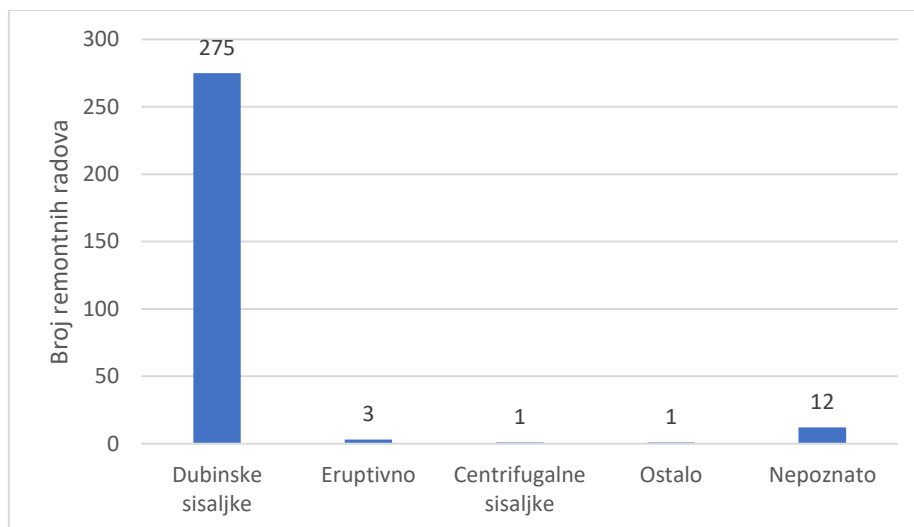
Slika 4-4. Broj remontnih radova na bušotinama s obzirom na način pridobivanja kapljevine, u periodu od 2011. godine do 2022. godine na razmatranom naftno-plinskom polju (INA d.d., 2023)

Na Slici 4-4 može se vidjeti da je 94% remontnih radova u periodu od 2011. godine do 2022. godine na razmatranom naftno-plinskom polju obavljano na bušotinama opremljenim sustavom za prinudno podizanje kapljevine dubinskom sisaljkom s klipnim šipkama. Kao što je i prethodno spomenuto dubinske sisaljke s klipnim šipkama su najzastupljeniji način mehaničkog pridobivanja kapljevine na razmatranom eksploatacijskom polju. S obzirom na način ugradnje dubinske sisaljke se dijele na usadne sisaljke i tubing sisaljke. Na Slici 4-5 može se vidjeti broj remonata s obzirom na tip ugrađene sisaljke na razmatranom naftno-plinskom polju.

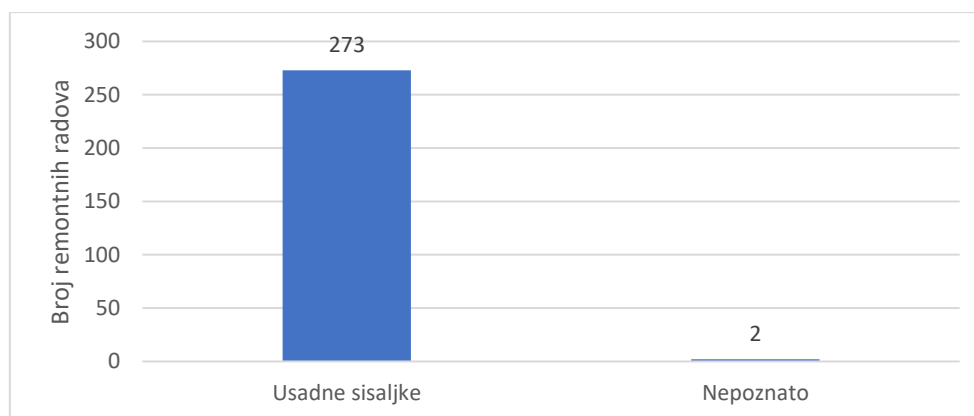
Slika 4-5. Broj remontnih radova na dubinskim sisaljkama u periodu od 2011. godine do 2022. godine, na razmatranom naftno-plinskom polju, s obzirom na tip ugrađene sisaljke (INA d.d., 2023)

Na Slici 4-5 može se vidjeti da su s obzirom na način ugradnje dubinskih sisaljki s klipnim šipkama, najviše remontnih radova (99%) obavljano na bušotinama opremljenim usadnim sisaljkama, koje se ugrađuju u bušotinu na klipnim šipkama.

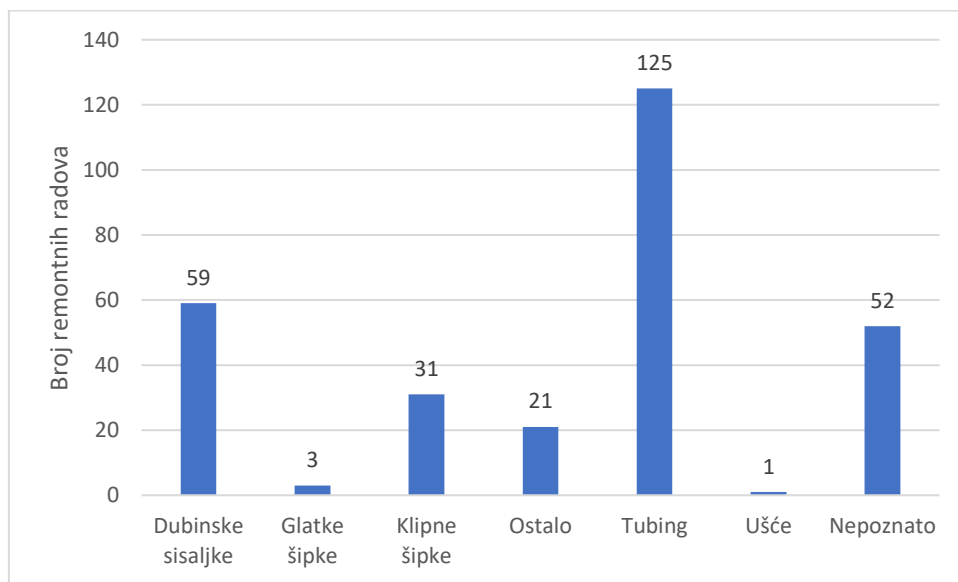
Slika 4-6. Broj remontnih radova na pojedinim komponentama opreme za proizvodnju kapljevine, na razmatranom naftno-plinskom polju u periodu od 2011. godine do 2022. godine (INA d.d., 2023)

Na Slici 4-6 može se vidjeti da je 43% remontnih radova na razmatranom naftno-plinskom polju u periodu od 2011. godine do 2022. godine, obavljano zbog oštećenja tubinga, 20% zbog kvara dubinskih sisaljki, te u manjim postotcima zbog kvara drugih dijelova opreme. Kvar ušća u konkretnom slučaju odnosio se na propuštanje zasuna na zaštitnim cijevima. Kod tubinga je u 95% slučajeva uzrok kvara bilo propuštanje, u manjem postotku puknuće i ostala oštećenja. Kvarovi klipnih šipki u 87 % slučajeva odnosili su se na lomove. Na Slici 4-7 prikazana je raspodjela remontnih radova s obzirom na tip oštećenja koji je uzrokovao tehnički remont opreme.

Na Slici 4-9 vidljivo je da je 8% remontnih radova obavljeno zbog kvara uzrokovanog habanjem opreme, dok kod 91% remontnih radova nije definiran uzrok oštećenja opreme koji je prouzročio kvar. Do habanja dolazi u dijelovima kanala bušotine koji su zakrivljeni gdje klipne šipke dodiruju tubing te na tim mjestima dolazi do habanja odnosno mehaničkog trošenja klipnih šipki i tubinga. Uslijed habanja dolazi do loma klipnih šipki ili do propuštanja tubinga. Kao i što se vidi na Slici 4-6 najviše remontnih radova odvija se zbog oštećenja tubinga.

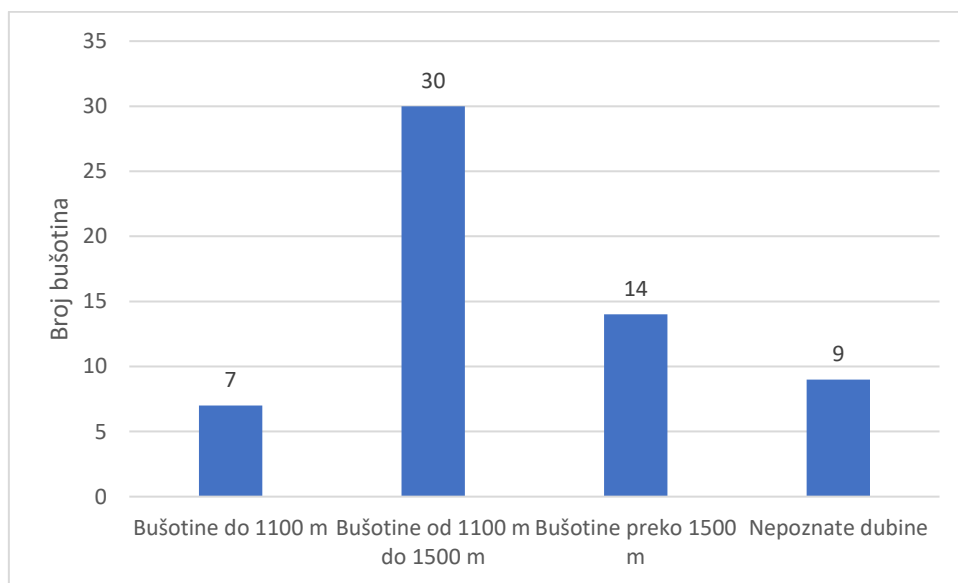
Slika 4-10. Prikaz broja bušotina na kojima su obavljani remontni radovi s obzirom na duljinu kanala, na razmatranom naftno-plinskom polju u periodu od 2011. godine do 2022. godine (INA d.d., 2023)

Kao i što se vidi iz grafa prevladavaju bušotine dubine od 1100 m do 1500 m, sa 50% gledajući ukupan broj bušotina koje su podvrgnute remontnim radovima na razmatranom

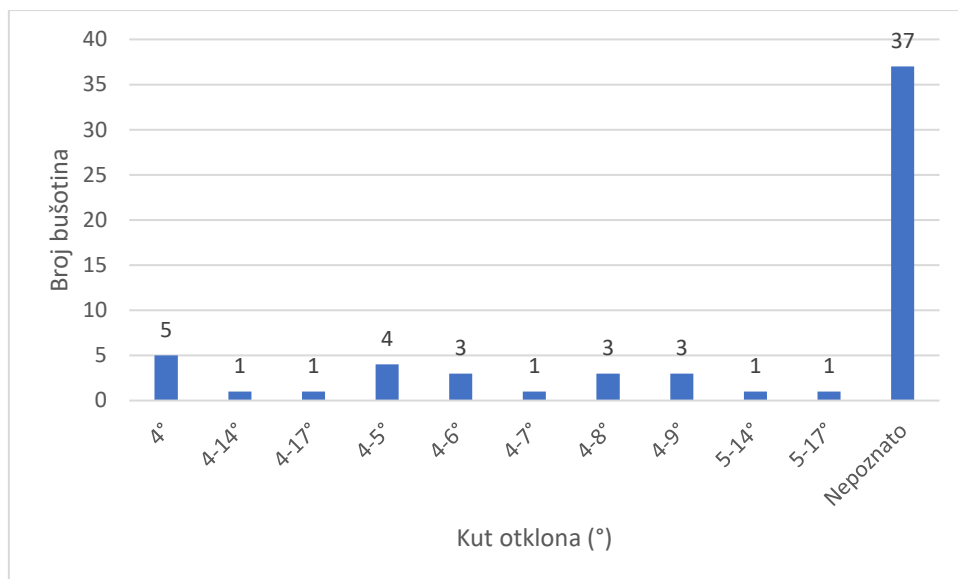
Slika 4-21. Raspodjela bušotina na kojima je obavljan remont, na razmatranom naftno-plinskom polju u periodu od 2011. godine do 2022. godine, s obzirom na kut otklona (INA d.d., 2023)

Na temelju podataka sa Slike 4-21 vidljivo je da su najčešće bušotine na razmatranom naftno-plinskom polju na kojima su se obavljali remontni radovi, s kutom otklona od 4°. Većina bušotina ima kut otklona u rasponu od 4° do 17°. Na Slici 4-22 vidljivo je koliko se remontnih radova obavilo na bušotinama s obzirom na njihov kut otklona, na razmatranom naftno-plinskom polju u periodu od 2011. godine do 2022. godine.

Kutovi otklona kanala bušotina na kojima su obavljani remontni radovi, na razmatranom naftno-plinskom polju u periodu od 2011. godine do 2022. godine, nalaze se u rasponu između 4° i 17°. Ukupno su poznati kutovi otklona za 23 bušotine od 60 bušotina na kojima su obavljani remontni radovi u periodu od 2011. godine do 2022. godine. Na Slici 4-21 vidljiva je raspodjela bušotina s obzirom na njihove kutove otklona.

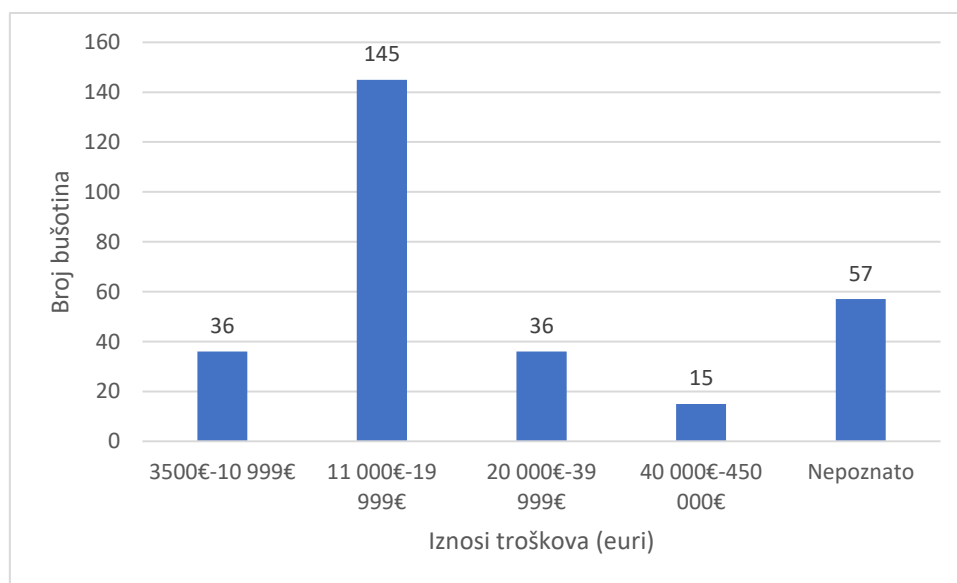
Slika 4-23. Troškovi tehničkog remonta opreme na sve radove osim servisa, na razmatranim naftno-plinskim bušotinama u periodu od 2011. godine do 2022. godine (INA d.d., 2023)

Iz podataka prikazanih na Slici 4-23 vidljivo je da je na najvećem broju bušotina (50%) trošak remonta iznosio između 11 000 eura i 19 999 eura.

U ovom dijelu bit će prikazani troškovi tehničkog remonta opreme. Na Slici 4-23 prikazani su troškovi tehničkog remonta opreme koji su podijeljeni u skupine. U prvoj skupini nalazi se 36 bušotina na kojima su troškovi tehničkog remonta opreme iznosili između 3500 eura i 10 999 eura, u drugoj skupini nalazi se 145 bušotina na kojima su troškovi remonta iznosili između 11 000 eura i 19 999 eura, u trećoj skupini se nalazi 36 bušotina čiji su troškovi remonta iznosili između 20 000 eura i 39 999 eura, u četvrtoj skupini se nalazi 15 bušotina čiji su troškovi remonta iznosili između 40 000 eura i 450 000 eura, u petoj skupini se nalaze bušotine čiji je iznos troškova remonta nepoznat.
