**ODRŽAVANJE BUŠOTINA S UŠĆEM NA MORSKOM DNU BEZ PRIMJENE  
NIZA USPONSKIH CIJEVI**

Diplomski rad

Luka Džepina

## RISERLESS LIGHT WELL INTERVENTION

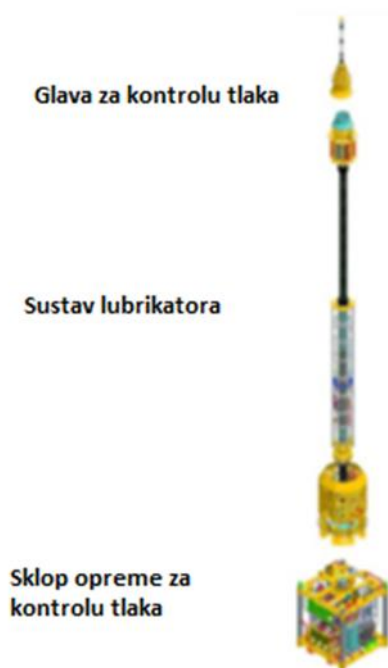
**Slika 3-1.** Sastav podvodne opreme kod održavanja bušotina bez niza usponskih cijevi (Varne et al., 2017)

lubrikatora prikazanog također na slici 3.-1. koji se zatim spaja s prethodno ugrađenom opremom za kontrolu tlaka u bušotini te se koristi za smještanje opreme prije njezinog spuštanja u bušotinu. Nakon spuštanja i spajanja sustava lubrikatora na vrh se postavlja glava za kontrolu tlaka (engl. *Pressure Control Head*) koja se spaja s nizom lubrikatora te joj je funkcija brtvljenje oko čelične žice.

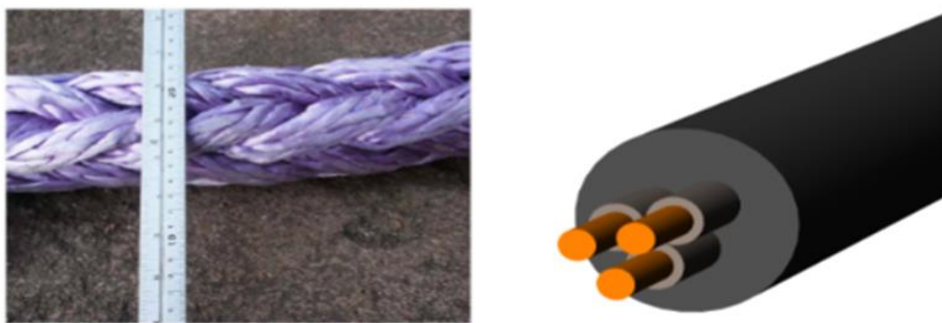
**Slika 4-4.** Pleteno uže od sintetičkih vlakana (lijevo) te poprečni presjek kompozitnog kabela (desno) (Mathiassen et al., 2008)

Kako se dubine mora pri kojoj je potrebno izvoditi radove održavanja bušotina primjenom ovog postupka povećavaju počinju se razvijati alternativne vrste kabela za korištenje u ovu svrhu. Dvije vrste alternativnih kabela za prijenos alata u bušotinu valja istaknuti kao značajan napredak kod ovog postupka. Kako bi se eliminirali spomenuti nedostaci kod korištenja čelične žice razvijeni su materijali koji imaju gotovo neutralnu plovnost (materijali kod kojih se sila uzgona izjednačava sa gravitacijskom silom) što uklanja negativan utjecaj na vitlo s povećanjem dubine mora i omogućuje prenošenje veće težine tereta prema ili iz bušotine. Uže od sintetičkih vlakana u obliku pletenice omogućuje jednaku nosivost kao i čelična žica, čelična pletenica ili čelični kabel uz znatno smanjenje opterećenja na vitlo, to jest znatno manju težinu za istu nosivost (Mathiassen et al., 2008). Osim korištenja užeta od sintetičkih vlakana razvijen je i kompozitni kabel koji u svom sastavu ima 3 električna voda unutar ovojnice ojačane ugljičnim vlaknima. Ciljevi pri razvoju kompozitnog kabela bili su, uz smanjenje trenja i povećanje nosivosti, i povećanje vodljivih svojstava kabela što se postiglo ranije spomenutim vodičima. Kako bi s uspješno savladale veće dubine mora kao cilj je postavljen dizajn pogodan za duljine kabela do 10 000 metara. Unatoč izazovima poput interakcije različitih materijala korištenih pri izradi, te njihove kompatibilnosti s uvjetima u bušotini razvijen je kompozitni kabel sa zadovoljavajućim svojstvima. Prema provedenim testiranjima nosivost kabela vanjskog promjera 9 mm bila je 13 tona što označava napredak u odnosu na žicu i kablove koji su se do sada koristili kod održavanja bušotina konvencionalnim postrojenjem za rad s opremom na žici (Munkerud et al., 2007). Slika 4-4. prikazuje uže od sintetičkih vlakana i poprečni presjek kompozitnog kabela.

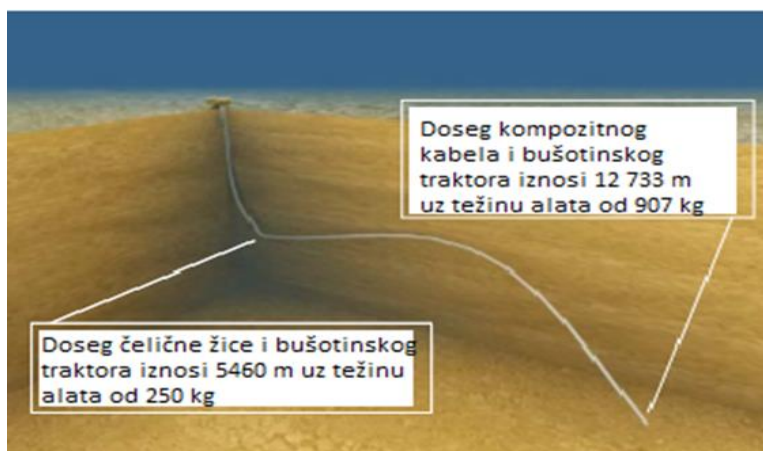
**Slika 4-5.** Usporedba dosega pri korištenju čelične žice promjera 11,1 mm i kompozitnog kabela promjera 9 mm (Munkerud et al., 2007)

Razvojem alternativnih kabela za prijenos alata omogućeno je povećanje dosega unutar bušotine, kao i povećanje dubina mora u kojima je moguća primjena ovog postupka održavanja bušotina. Kompozitni kabel zbog svoje glatke površine uzrokuje znatno manje trenje u odnosu na čeličnu žicu pa je i trošenje stijenke tubinga manje. Nadalje, eliminira se potreba za složenim sklopovima za brtvljenje na glavi za kontrolu tlaka, a samim time i eliminira mogućnost nepravilnog funkcioniranja nekog dijela opreme za kontrolu tlaka u bušotini (Munkerud et al., 2007). Na slici 4-5. prikazana je usporedba dosega unutar bušotine prilikom korištenja čelične žice i kompozitnog kabela te je jasno vidljivo znatno povećanje dosega prilikom korištenja kompozitnog kabela kao rezultat ranije opisanih prednosti. Pri mjerenju dosega pojedinom vrstom kabela za povlačenje kabela do željene dubine korištena je mehaničko-hidraulička alatka, odnosno bušotinski traktor kojemu je zadatak u bušotinama većeg otklona omogućiti napredovanje kabela koje se ne bi moglo ostvariti korištenjem konvencionalnih utega.

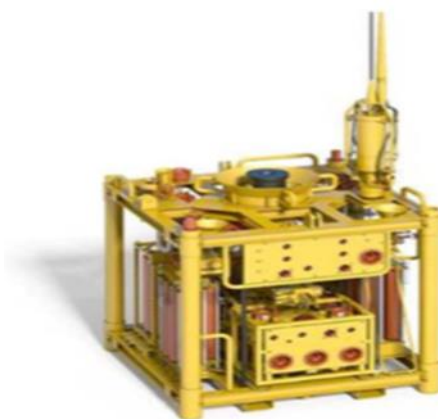
**Slika 4-8.** Podvodni sklop opreme za kontrolu tlaka u bušotini (Varne et al., 2017)

Na samom dnu tog sustava nalazi se podvodni sklop za kontrolu tlaka u bušotini koji se spušta prvi te je prikazan na slici 4-8. Sklop se spaja na erupcijski uređaj bušotine koji se nalazi na morskom dnu, te je prilagođen spajanju na vertikalne i horizontalne erupcijske uređaje pomoću adaptora ovisno o karakteristikama samog erupcijskog uređaja. Sastoji se od čeljusnih preventera kojima je zadatak u slučaju potrebe izvršiti rezanje čeličnog kabela ili druge opreme koja se trenutno nalazi unutar kanala bušotine, poput savitljivog tubinga o čijem će korištenju biti govora u kasnijim poglavljima (Varne et al., 2017). Kontrola sklopa obavlja se s površine pomoću ranije spomenutog kontrolnog voda, odnosno električno-hidrauličkog ili električnog voda. S porastom dubine mora korištenje hidrauličke linije za kontrolu sklopa postaje problematično zbog duljeg vremena reagiranja, ali i većih gubitaka tlaka prilikom protiskivanja hidrauličkog fluida s površine. Kako bi se spomenuti problem riješio pristupilo se korištenju potpuno električnih vodova manjeg promjera pomoću kojih se naredbe s površine šalju do podvodnih hidrauličkih jedinica koje pretvaraju električni signal u hidraulički, odnosno hidrauličku energiju uskladištenog fluida u akumulatorskim spremnicima. Korišteni električni kabel identičan je onima korištenim pri upravljanju robotskim ronilicama te je kroz praksu provjeren za zadatke ovog tipa. Spremnici hidrauličkog fluida smješteni na morskom dnu podijeljeni su u grupe ovisno o dijelu opreme koji kontroliraju (Mathiassen et al., 2008).

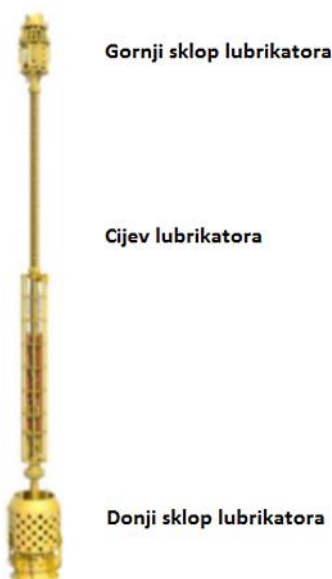
**Slika 4-9.** Sustav lubrikatora (Varne et al., 2017)

Sljedeći element podvodne opreme korišten pri ovoj metodi održavanja bušotina prikazan je na slici 4-9. Riječ je o sustavu lubrikatora, alatki kojima je primarni zadatak da omoguće smještaj opreme koja će biti spuštena u bušotinu, te na isti način omoguće njezin smještaj pri izvlačenju iz bušotine. Lubrikatori također služe kao spremište masti koja podmazuje glavu za kontrolu tlaka, odnosno omogućuje zadovoljavajuće brtvljenje oko čelične žice koja kroz nju prolazi. Sustav lubrikatora prikazan na slici 4.8. sastoji se od tri pojedinačne sekcije (Varne et al., 2017):

- donji sklop lubrikatora;
- cijevi lubrikatora;
- gornji sklop lubrikatora.

Svaka od spomenutih sekcija, odnosno dijelova lubrikatorskog sklopa, obavlja specijalizirane zadatke koji omogućuju funkcioniranje sklopa u cjelini te u konačnici i obavljanje radova održavanja primjenom ovog postupka. Donji sklop lubrikatora omogućuje spajanje s sklopom opreme za kontrolu tlaka u bušotini, te u svom sastavu sadrži sigurnosnu spojnicu kao i podvodne kontrolne module. Cijev lubrikatora, osim kao prostor za smještaj alata koji se koristi pri održavanju bušotina, služi i za smještaj spremnika masti te pumpi za njezinu distribuciju prema glavi za kontrolu tlaka (Varne et al., 2017). Također osim spremnika za mast, sekcija cijevi lubrikatora može sadržavati i spremnike za druge kemikalije od kojih se u najvećem broju slučajeva radi o monoetilen glikolu (MEG), kao sredstvu za sprječavanje nastanka hidrata (Mathiassen et al., 2008). Posljednja sekcija u sustavu lubrikatora prikazanom na slici je gornji sklop lubrikatora. Glavni zadatak ove sekcije je omogućavanje spoja s glavom za kontrolu tlaka koja se instalira iznad sustava lubrikatora. Također u sastavu ove sekcije nalazi se kuglasti ventil koji prilikom spuštanja niza alatki kroz podvodni sklop opreme za kontrolu tlaka u bušotini, odnosno u situacijama kada je sklop opreme za kontrolu tlaka u potpunosti otvoren, služi kao primarna barijera izljevu ugljikovodika u okoliš (Varne et al., 2017).

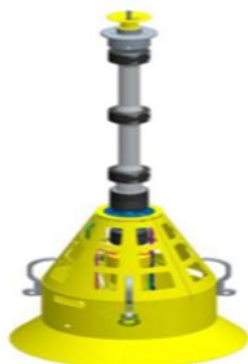
**Slika 4-11.** Glava za kontrolu tlaka (Varne et al., 2017)

Nakon spuštanja i smještaja lubrikatora, kao posljednji dio podvodne opreme koji se koristi kod izvođenja radova održavanja bez niza usponskih cijevi, ugrađuje se glava za kontrolu tlaka prikazana na slici 4-11. Kao što je ranije rečeno, glavna funkcija glave za kontrolu tlaka je omogućavanje brtvljenja oko čelične žice prilikom njezina kretanja ili dok je čelična žica u stanju mirovanja. Brtvljenje je potpomognuto ranije spomenutom masti koja se iz spremnika koji se nalaze u lubrikatorskom sklopu pumpama šalje do glave za kontrolu tlaka u bušotini. Također, prema glavi se osim masti na isti način šalje i monoetilen glikol kao sredstvo za zaštitu od nastanka hidrata zbog razlike u temperaturama unutar sklopa i temperatura morske vode te su za njegovo utiskivanje u unutrašnjost glave za kontrolu tlaka osigurane dvije linije. Osim navedenih funkcija unutar glave za kontrolu tlaka ugrađen je hvatač alata, to jest čelične žice koji, istovrsno svojoj funkciji u sklopovima korištenim pri operacijama na kopnu, sprječava padanje alata u kanal bušotine u slučaju nepredviđenih situacija. Nadalje, u slučaju proboja plina, kako bi se spriječilo njegovo širenje u okoliš izvan sklopa opreme, u sastavu glave za kontrolu tlaka bušotine nalaze se dva dodatna brtveća gumena elementa koja osiguravaju zadovoljavajuću razinu brtvljenja oko čelične žice u stanju mirovanja (Varne et al., 2017). Kao i kod ostalih dijelova podvodnog sustava opreme kod primjene postupka održavanja bušotina bez niza usponskih cijevi kontinuirano se radi na razvoju i povećanju funkcionalnosti ovog dijela opreme. Glavni je izazov, slično kao i kod prethodno opisanih dijelova sustava savladati

prepreke koje nastaju kao posljedica sve većih dubina mora u kojima se ovaj sustav upotrebljava. U prvom redu to se odnosi na sprječavanje nastajanja hidrata zbog opadanja temperature vode s porastom dubine, to jest povećanja razlike temperatura.

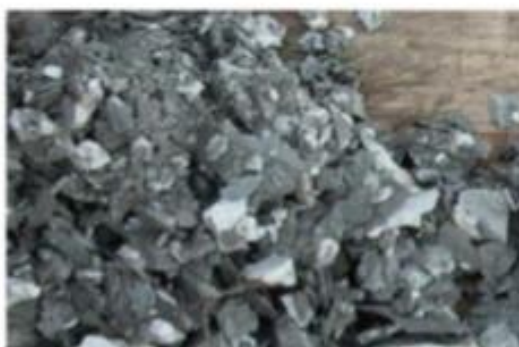
**Slika 5-7.** Krhotine kamenca nakon njegova uklanjanja iz proizvodnog niza (Karlsen et al.,2014)

Drugi primjer u kojem je ovaj postupak bio korišten za uklanjanje kamenca opisan je u radu „*Electric Line Riserless Light Well Intervention (RLWI) Methods Key to Increasing Recovery from Subsea Wells*“. U ovom primjeru uklanjanje kamenca bilo je potrebno kako bi se omogućio pristup kanalu bušotine u svrhu izrade novih perforacija, a koji je bio otežan uslijed nakupljanja naslaga kamenca. Zbog osjetljivosti ležišta bilo je nemoguće ispiranje naslaga kamenca utiskivanjem fluida te je odabran postupak uklanjanja izdvojenog kamenca bez primjene niza usponskih cijevi koristeći električne kontrolne vodove (Karlsen et al.,2014). Uklanjanje kamenca omogućeno je korištenjem dlijeta dizajniranih za tu namjenu u kombinaciji s bušotinskim traktorom čime je osigurana preciznost u izvođenju radova. Nakon uklanjanja naslaga kamenca stvorene krhotine (prikazane na slici 5-7.) su alatom za čišćenje iznesene na površinu i poslane na daljnju analizu kako bi im se utvrdio sastav. Radovi su obavljeni u cijelosti u roku od šest dana te je po završetku ovim radova uklanjanjem suženja u kanalu bušotine omogućena izrada novih perforacija i povećanje davanja bušotine za otprilike 150% (Karlsen et al.,2014).

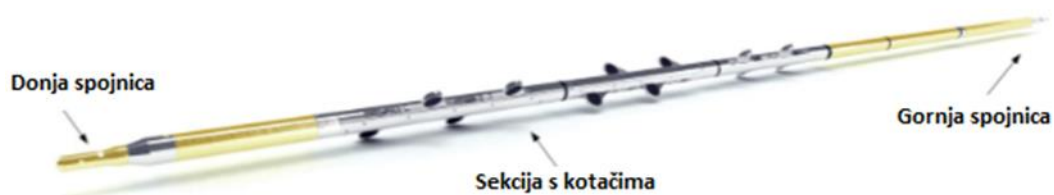
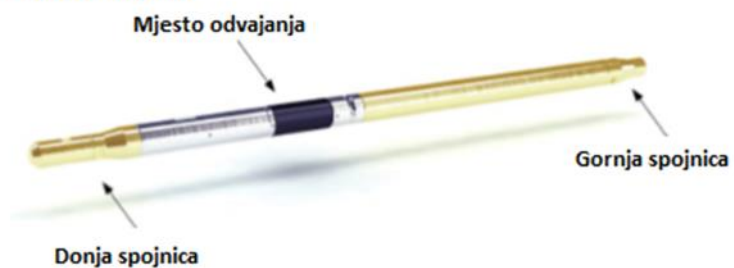
**1. Mehaničko-hidraulička alatka za povlačenje alata na žici**

**2. Električno-hidraulički udarač**

**3. Alatka za sakupljanje preostalih krhotina**

**4. Električni uređaj za odvajanje**

**5. Motorizirana žlica s rotirajućim dlijetom**

**Slika 7-2.** Pojedini dijelovi sklopa alata za čišćenje kanala bušotine i izvlačenje mehaničkog čepa (Delot et al.,2012)

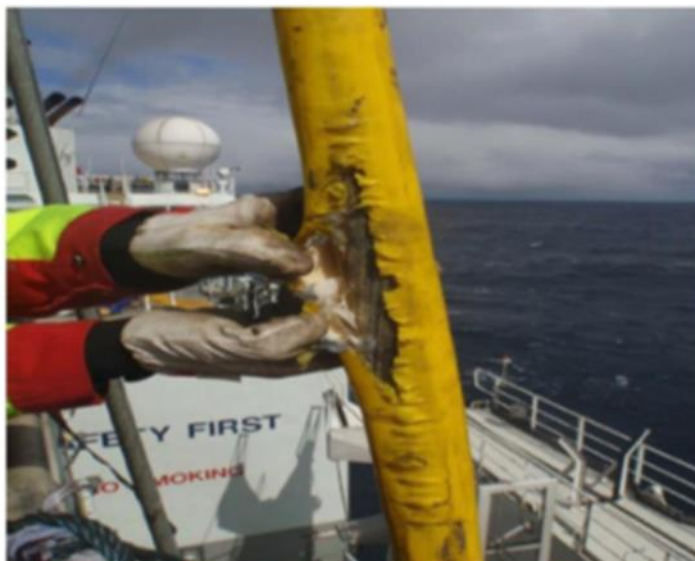
**Slika 7-3.** Oštećenje voda za prijenos kemikalija nastalo trošenjem materijala pri kontaktu voda s brodom(Løver et al., 2015)

broda i trenja između kobilice i vodova. Slika 7-3. prikazuje oštećenja voda za prijenos kemikalija nastala kao posljedica trošenja materijala zbog kontakta s brodom.

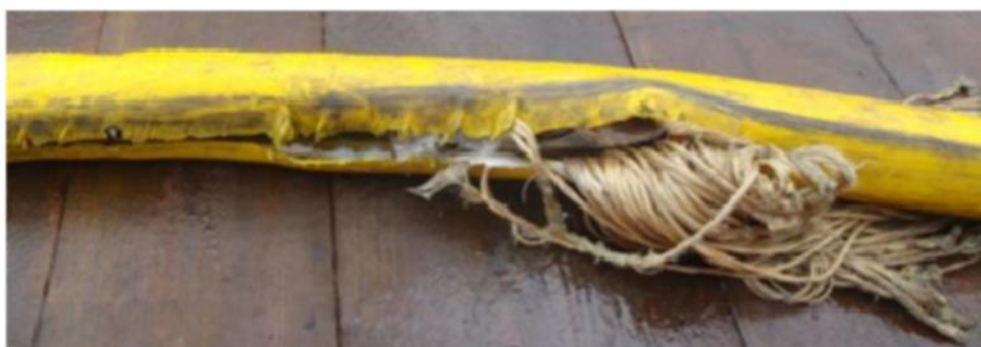
**Slika 7-4.** Prikaz ispucanih vlakana za prijenos opterećenja na vodu za prijenos kemikalija (Løver et al., 2015)

Stalno trošenje materijala voda za prijenos kemikalija dovelo je do većeg oštećenja, odnosno do pucanja vlakana za prijenos opterećenja (prikazano na slici 7-4) te izduživanja unutarnje cijevi unutar voda. Izduživanje unutarnje cijevi uzrokovalo je poremećaj u sklopu za kontrolu kretanja vodova te je dovelo do oštećenja kontrolnog voda odnosno njegovog uvijanja prikazano na slici 7-5, pa su radovi morali biti prekinuti dok se ne pronađe rješenje za ovaj problem (Løver et al., 2015).
