HIDRAULIČKI I MEHANIČKI INTEGRITET KANALA BUŠOTINE

Diplomski rad

Antonio Horaček

Zagreb, 2021.

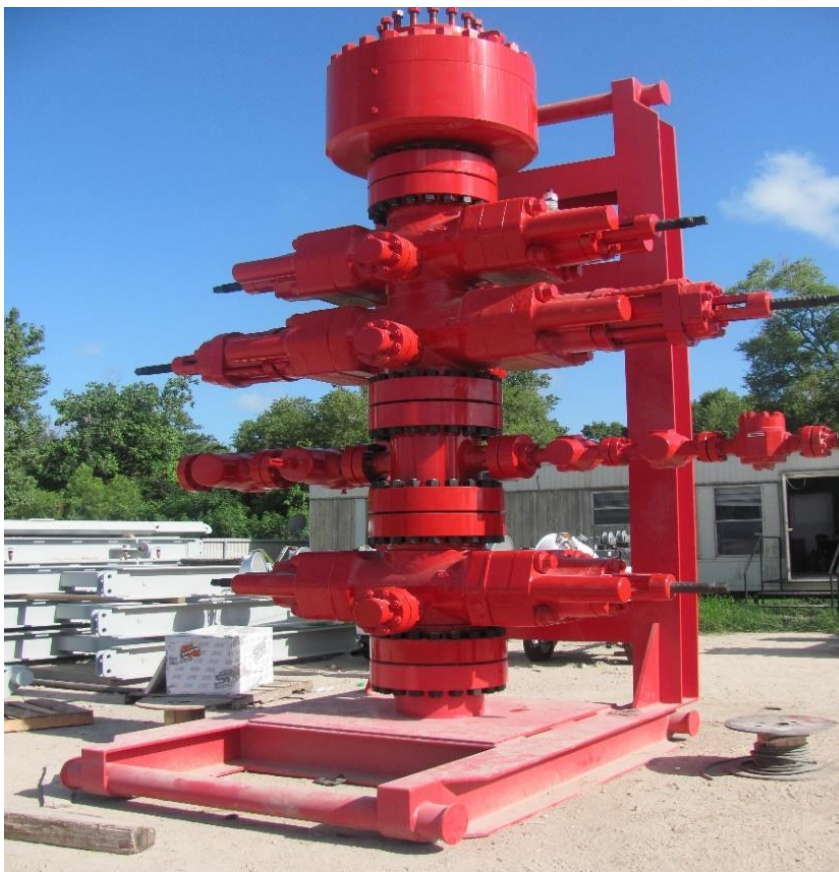
Slika 3-5. Preventeski sklop (Noia, 2020)

Preventerski sklop postavlja se na ušće bušotine i primarna mu je zadaća kontrola tlaka u bušotini i sprječavanje erupcije slojnog fluida na površinu. Preventerski sklop je najčešće sekundarna barijera za očuvanje integriteta bušotine. Postoje različite vrste preventerskih sklopova koji se međusobno razlikuju s obzirom na dimenzije, konfiguraciju i radne tlakove. Budući da je preventerski sklop jako važan element za zaštitu integriteta bušotine, oni se moraju redovito pregledavati i ispitivati. Standardni preventerski sklop se sastoji od prstenastog preventera i sustava čeljusnih preventera (slika 3-5). Prstenasti preventer osigurava brtvljenje oko bušačih cijevi, tubinga, opreme na žici, itd., dok sustav čeljusnih preventera može sadržavati čeljusti za rezanje, prihvat, zatvaranje prstenastog prostora ili zatvaranje punog presjeka kanala bušotine. Prema standardima API 16A i ISO 13533, dijelovi preventerskog sklopa prilikom ispitivanja trebaju biti izloženi djelovanju fluida iz bušotine (Blaauw, 2012).
