# Inženjerskogeološki model klizišta Sveti Martin pod Okićem

Master's thesis / Diplomski rad

**INŽENJERSKOGEOLOŠKI MODEL KLIZIŠTA SVETI MARTIN POD OKIĆEM**  
Diplomski rad

**ENGINEERING GEOLOGICAL MODEL OF THE SVETI MARTIN POD OKIĆEM LANDSLIDE**  
**IVAN ŠOŠIĆ**

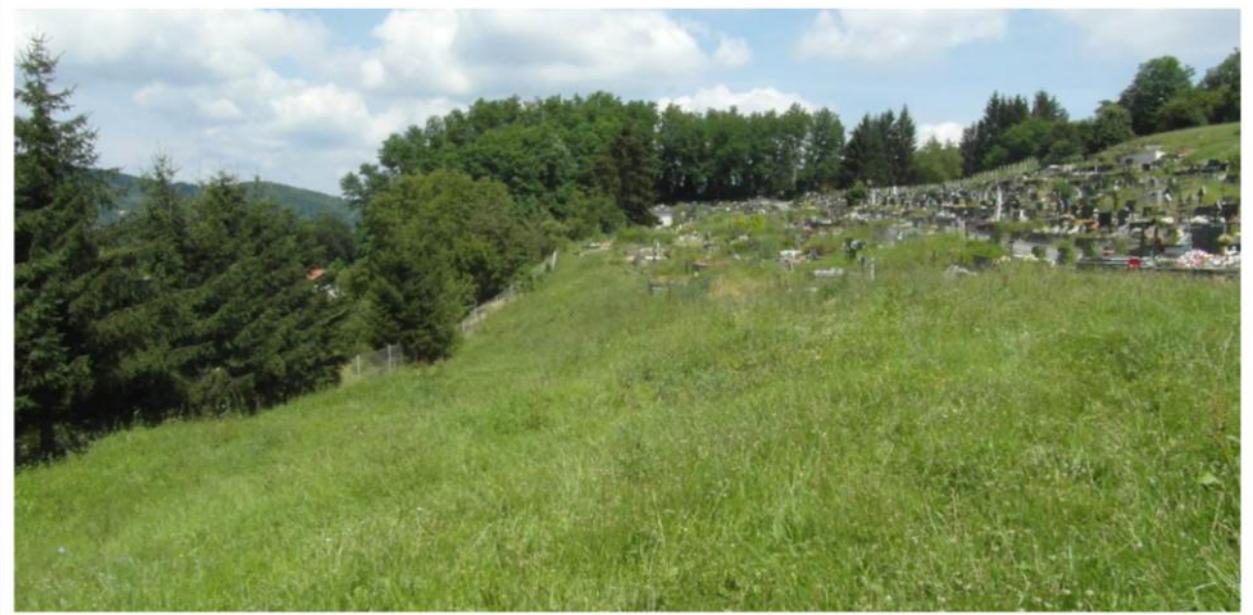
**Slika 2.3 Položaj mjesnog groblja Sv. Martin pod Okićem i dio padine na kojem su zabilježeni procesi klizanja (fotografirano 27.6.2014).**

Predmetna klizišta smještena su na gornjem dijelu padine ispod izgrađenog dijela mjesnog groblja Sv. Martin pod Okićem. Prosječni nagib terena ispod groblja, na dijelu padine na kojem su nastala klizišta je  $15\text{--}20^\circ$ . Originalnu morfologiju terena na ovom dijelu padine nije moguće pretpostaviti zbog višegodišnjeg nasipavanja. Na dijelu padine na kojem su nastala klizišta nema izgrađenih objekata (slika 2.3.), izuzev nekoliko grobova koji su oštećeni formiranjem čeone pukotine klizišta. Iznad klizišta padina je u potpunosti izgrađena i modificirana nasipanjima, usijecanjima i gradnjom grobova.

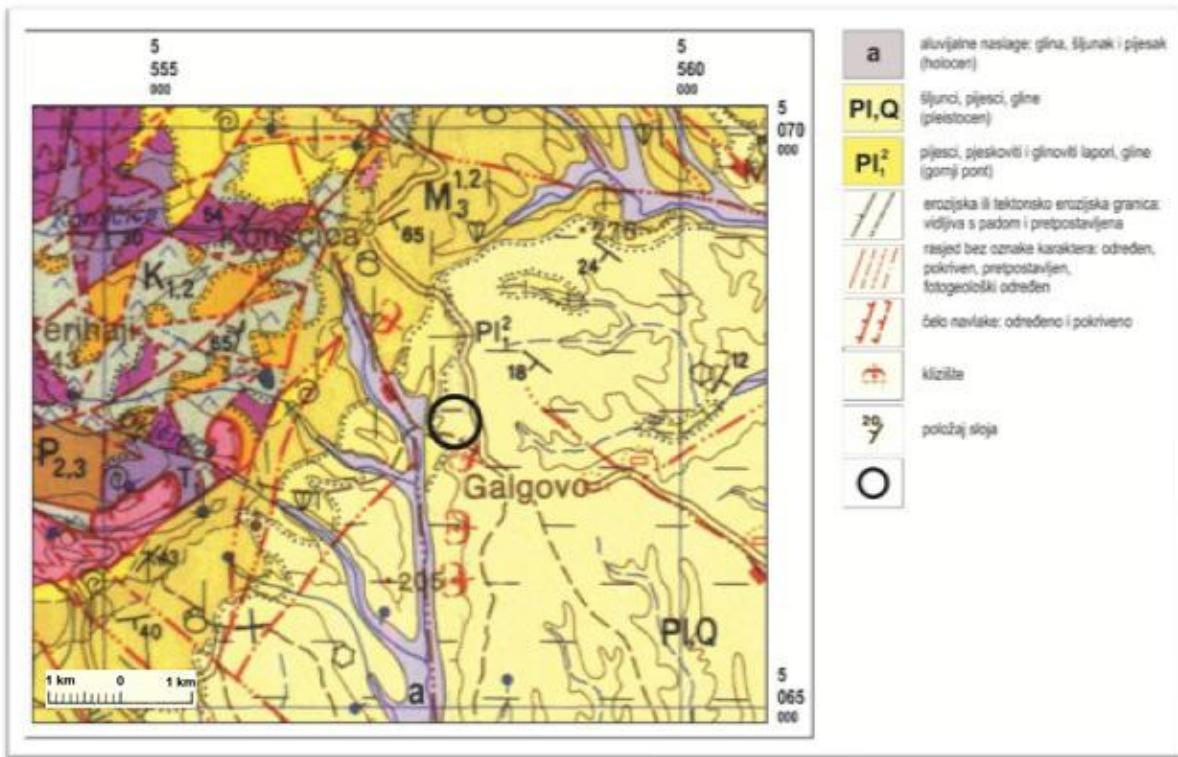
Slika 2. 4 Isječak Osnovne geološke karte, List Zagreb originalnog mjerila 1:100.000 (ŠIKIĆ i dr., 1972).

Geološkim kartiranjem i uvidom u Osnovnu geološku kartu M 1:100 000 (OGK), list Zagreb (ŠIKIĆ i dr., 1972; ŠIKIĆ i dr., 1979) utvrđeno je da matičnu stijenu na širem istraživanom području čine dva stratigrafska člana: šljunci, pijesci i gline pleistocenske starosti (Pl<sub>1</sub>, nova oznaka Q<sub>1</sub>) i pijesci, pjeskoviti i glinoviti lapori i gline gornjeg ponta (Pl<sub>1</sub><sup>2</sup>, nova oznaka M<sub>7</sub><sup>2</sup>). Naslage pleistocenske starosti transgresivno naliježu na naslage gornjeg ponta (M<sub>7</sub><sup>2</sup>). Na slici 2.4 prikazan je isječak OGK šire okolice predmetne lokacije klizišta Sv. Martin-groblje. Iz isječka OGK je vidljivo da u blizini istraživane lokacije postoji nekoliko registriranih klizišta.

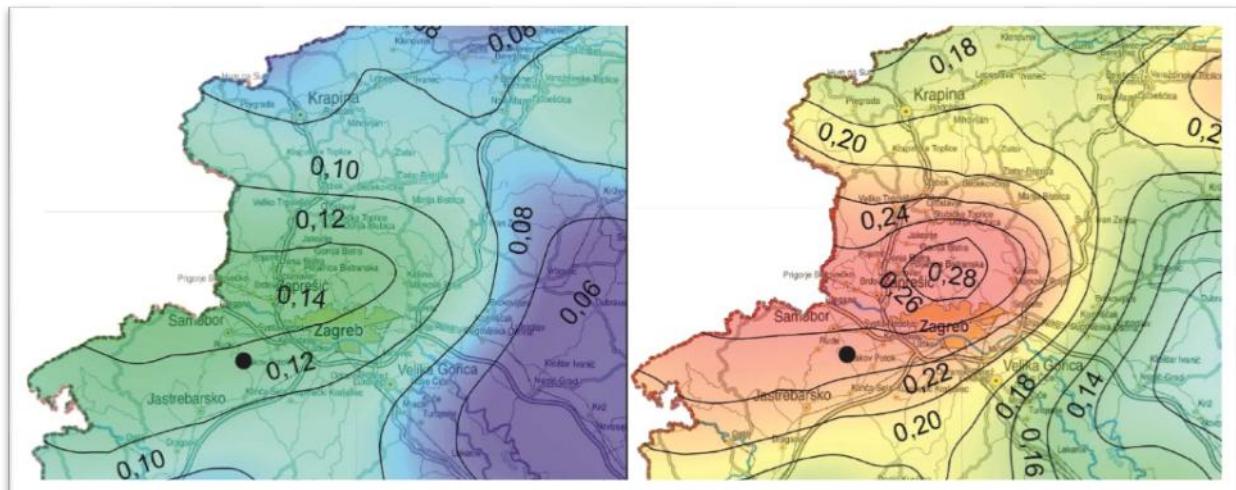
**Slika 2.5 Karta poredbenih vršnih ubrzanja temeljnog tla agr (temeljno tlo tipa A): (a) s vjerojatnosti premašaja  $10\%$  u  $10$  godina za poredbeno povratno razdoblje  $TN_{CR} = 95$  god. (b) s vjerojatnosti premašaja  $10\%$  u  $50$  godina za poredbeno povratno razdoblje  $TN_{CR} = 4$**

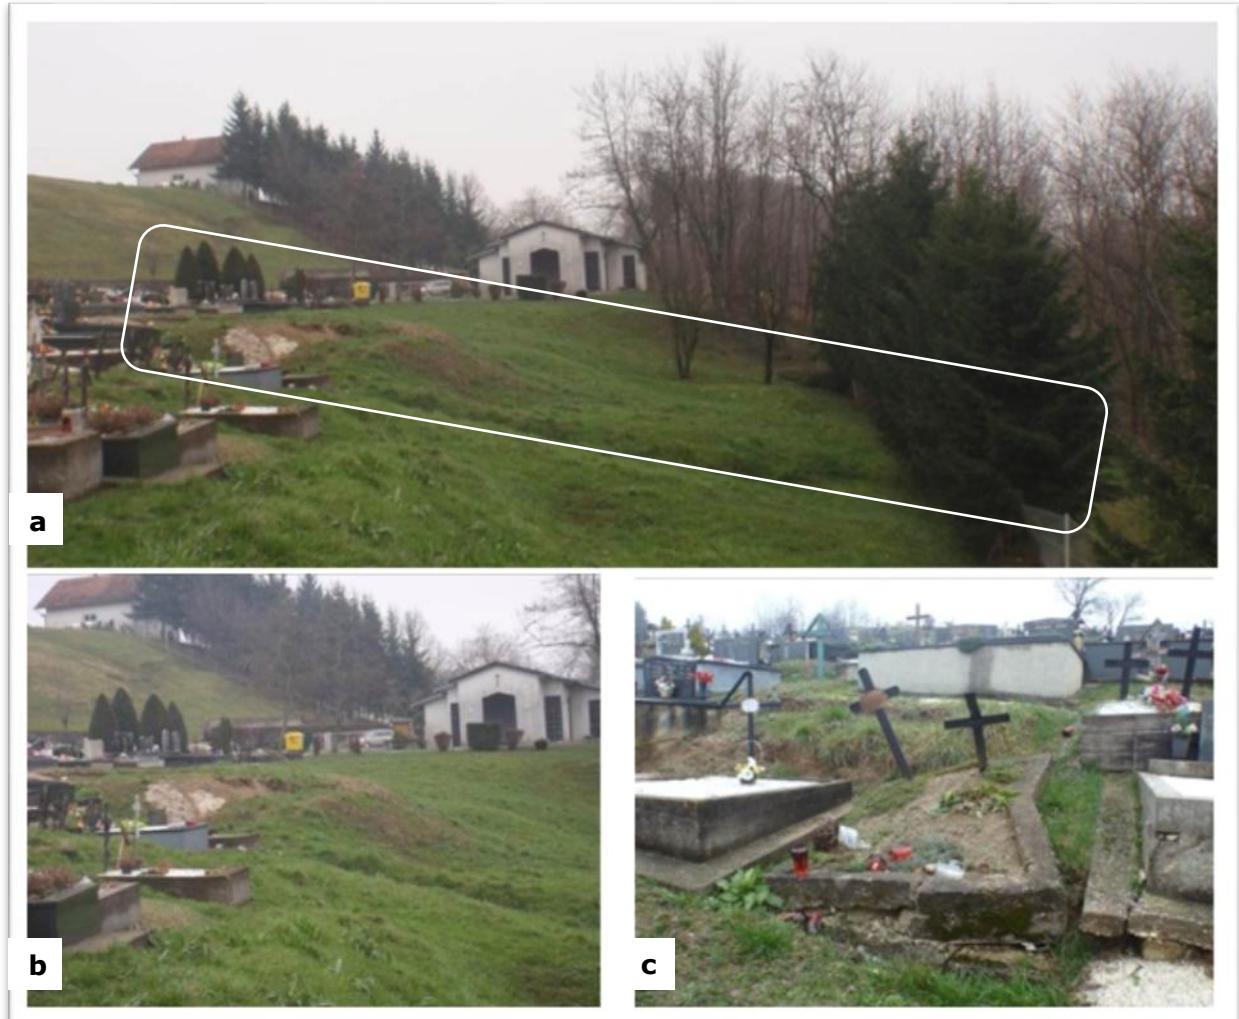
**Slika 3.1 Klizište 1 (uokvireno bijelom linijom) aktivirano 4. travnja 2013. godine (fotografirano 4.3.2014): (a) pogled na klizište; (b) pogled na gornji dio klizišta i oštećene grobove; (c) oštećenja na grobovima.**

Klizište Sv. Martin pod Okićem aktivirano je 4. travnja 2013. godine, a približno isto vrijeme aktivirana je i manja lokalna nestabilnost pokosa. Oba klizišta su manjih dimenzija i aktivirana su na padini ispod groblja. Klizište 1, površine  $468\text{ m}^2$  (slika 3.1) smješteno je nedaleko od ulaza na groblje, odnosno u južnom dijelu groblja ispod posljednjeg reda grobova. Na slici 3.1 prikazan je gornji dio klizišta 1 koji je oštetio nekoliko grobova. Približan iznos denivelacije pokrenute mase po glavnoj pukotini klizišta je oko 0,7 metara (slika 3.1a,b). Glavna pukotina formirana je u nasipu, a nasuti materijal također je vidljiv u gornjem dijelu klizišta. U gornjem dijelu pokrenute mase također je razvijena i sekundarna pukotina te je izraženo usijedanje. Zona akumulacije materijala i donji dio klizišta također su jasno izraženi. Završetak klizišta nalazi se izvan granica groblja, na privatnoj parceli. Desna (sjeverna) granica klizišta jasno je izražena, a prikazana je na slici 3.2b. Tijekom kartiranja klizišta u sušnom razdoblju, na površini klizišta nisu registrirane pojave vode ili zone povećane vlažnosti.

Oba klizišta su formirana u nasutom materijalu. Aktiviranje oba klizišta zahvatilo je nekoliko grobova u gornjim dijelovima klizišta, tj. u zoni glavnih pukotina. Na detaljnoj inženjerskogeološkoj karti mjerila 1:250 (prilog 4) prikazane su utvrđene i geodetski snimljene granice klizišta.

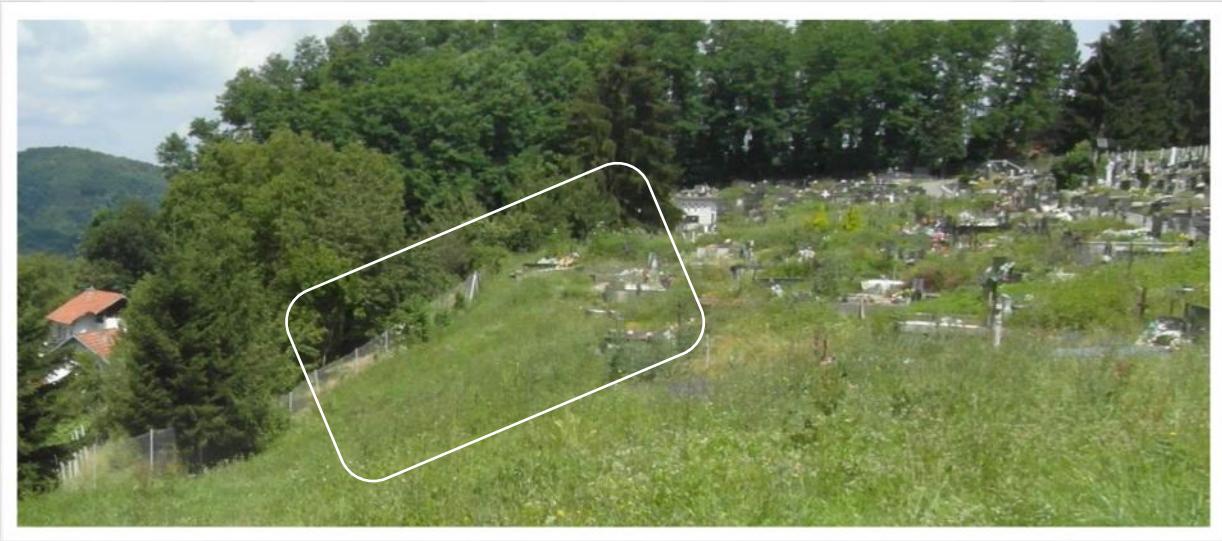
**Slika 3. 2 Klizište 2 (uokvireno bijelom linijom) aktivirano tijekom travnja 2013. godine (fotografirano 27.6.2014).**

Klizište 2 (slika 3.2) je manje površine ( $72 \text{ m}^2$ ) i udaljeno je od klizišta 1 oko 30 m u pravcu sjevera, odnosno smješteno je u središnjem dijelu groblja, također zahvaćajući rubne redove groblja. Kruna klizišta, odnosno glavna pukotina, jasno su bile vidljive u vrijeme detaljnog kartiranja klizišta u lipnju 2014. godine. Slika 3.3a prikazuje glavnu pukotinu klizišta, po kojoj je također došlo do denivelacije terena do maksimalno cca 0,5 m, a slika 3.3b prikazuje gornji dio klizišta u zoni usjedanja, što je prouzročilo oštećivanje i propadanje grobova. Ostale granice klizišta slabije su izražene.

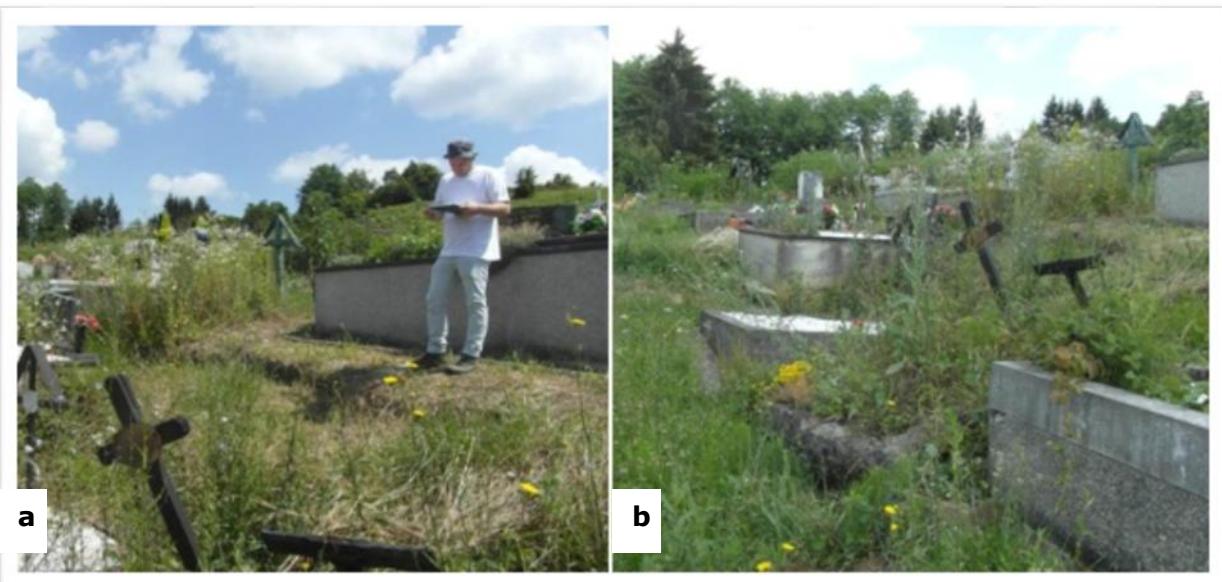
**Slika 3. 3 Klizište 2 (snimljeno 27.6.2014.): (a) pogled na krunu klizišta, odnosno glavnu pukotinu; (b) oštećeni grobovi ispod glavne pukotine.**

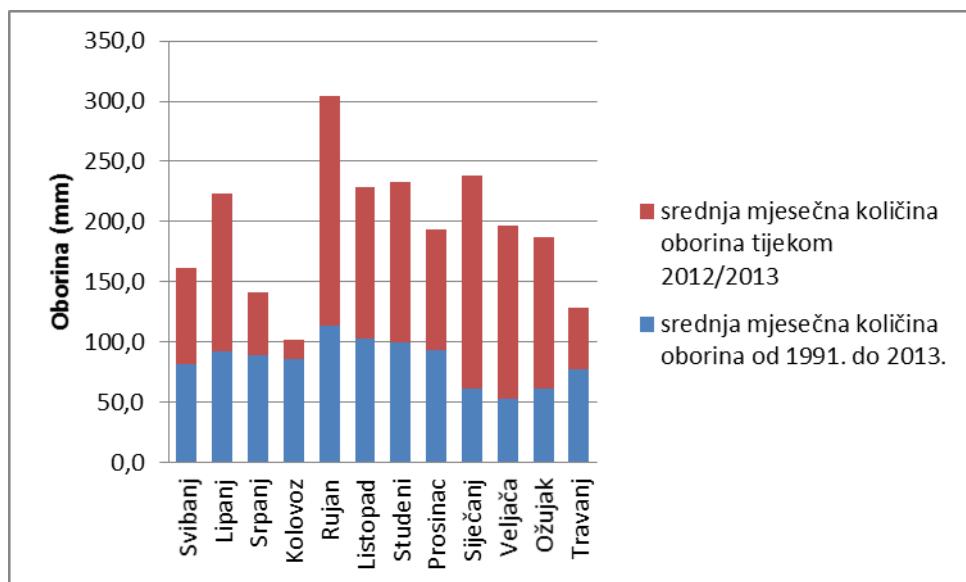
**Slika 3.4 Srednje mjesecne oborine na kišomjernoj postaji Rakov Potok za 2013. i za razdoblje od 1991. do 2013. godine.**

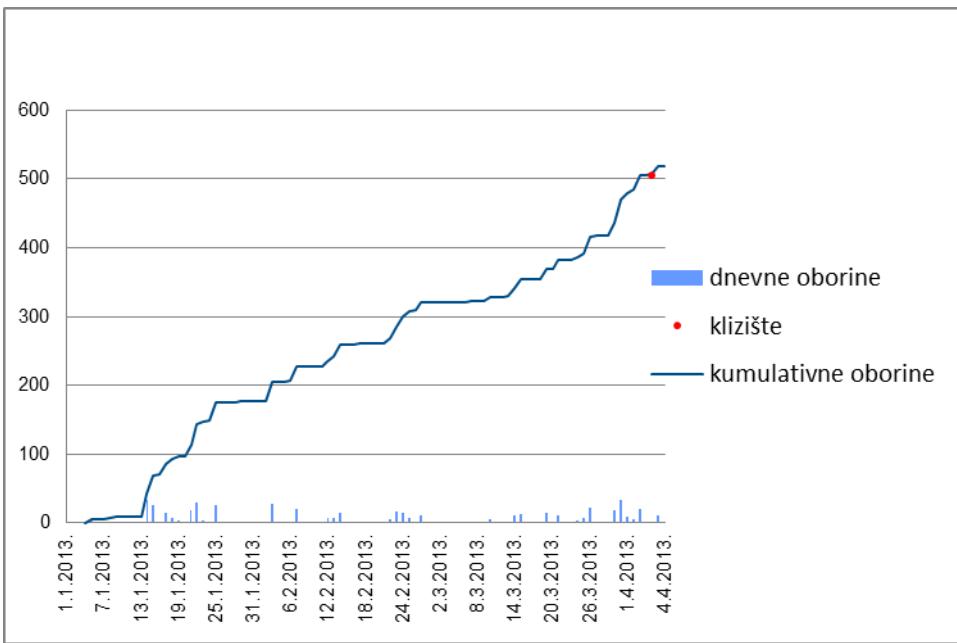
Slika 3.5 Dnevna i kumulativna oborina na postaji Rakov Potok za period od 1. siječnja do 7. travnja 2013. Datum aktiviranja klizišta je 4. 4. 2013. i prikazan je crvenom točkom.

Tromjesečna prethodna oborina za razdoblje koje je prethodilo aktiviranju klizišta iznosi 447 mm (slika 3.5), što je najveća tromjesečna prethodna oborina za ožujak za razdoblje od 1991. do 2013. godine (slika 3.6).

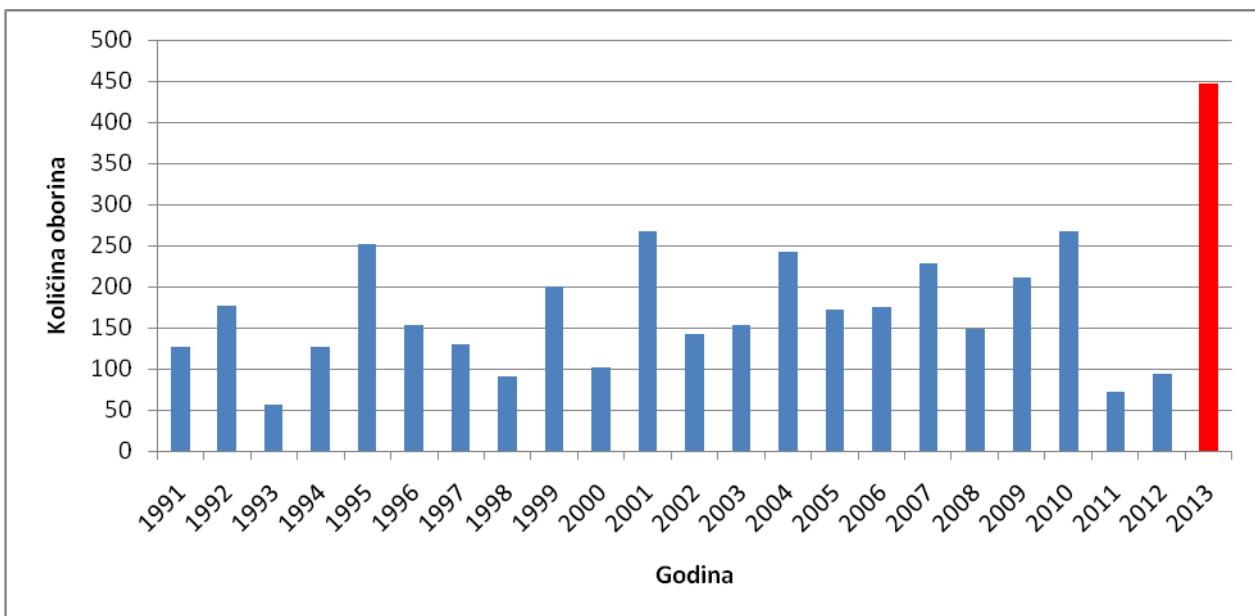
Slika 3.6 Tromjesečna prethodna oborina za ožujak za razdoblje od 1991. do 2013. godine

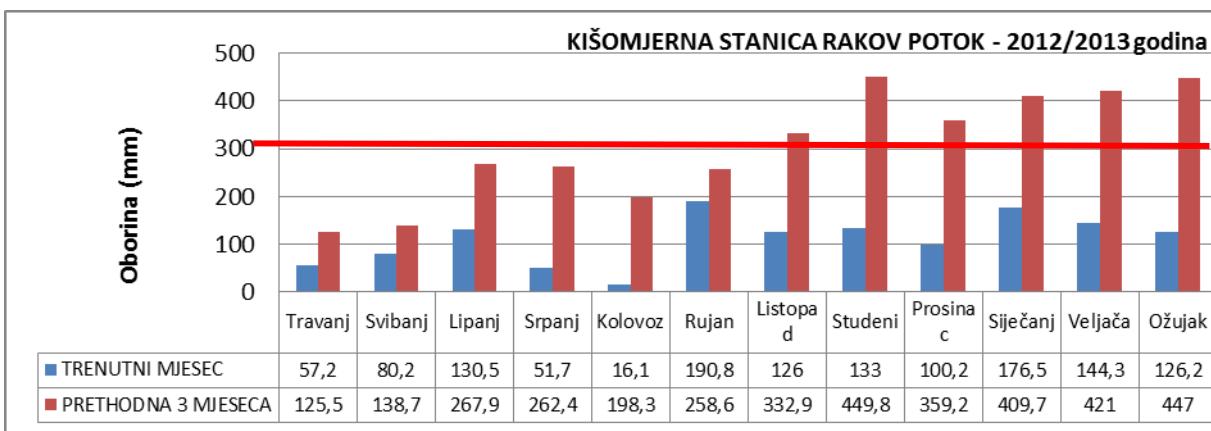
**Slika 3.7 Mjesečne oborine i tromjesečne kumulativne oborine na postaji Rakov Potok za razdoblje travanj 2012. – ožujak 2013.**

Na slici 3.7 prikazane su mjesecne oborine i tromjesečne kumulativne oborine za razdoblje od travnja 2012. godine do ožujka 2013. Crvena linija prikazuje prosječnu tromjesečnu količinu oborina kroz to vremensko razdoblje. Tromjesečna kumulativna oborina za tri mjeseca koja su prethodila aktiviranju klizišta bila je iznad prosjeka.

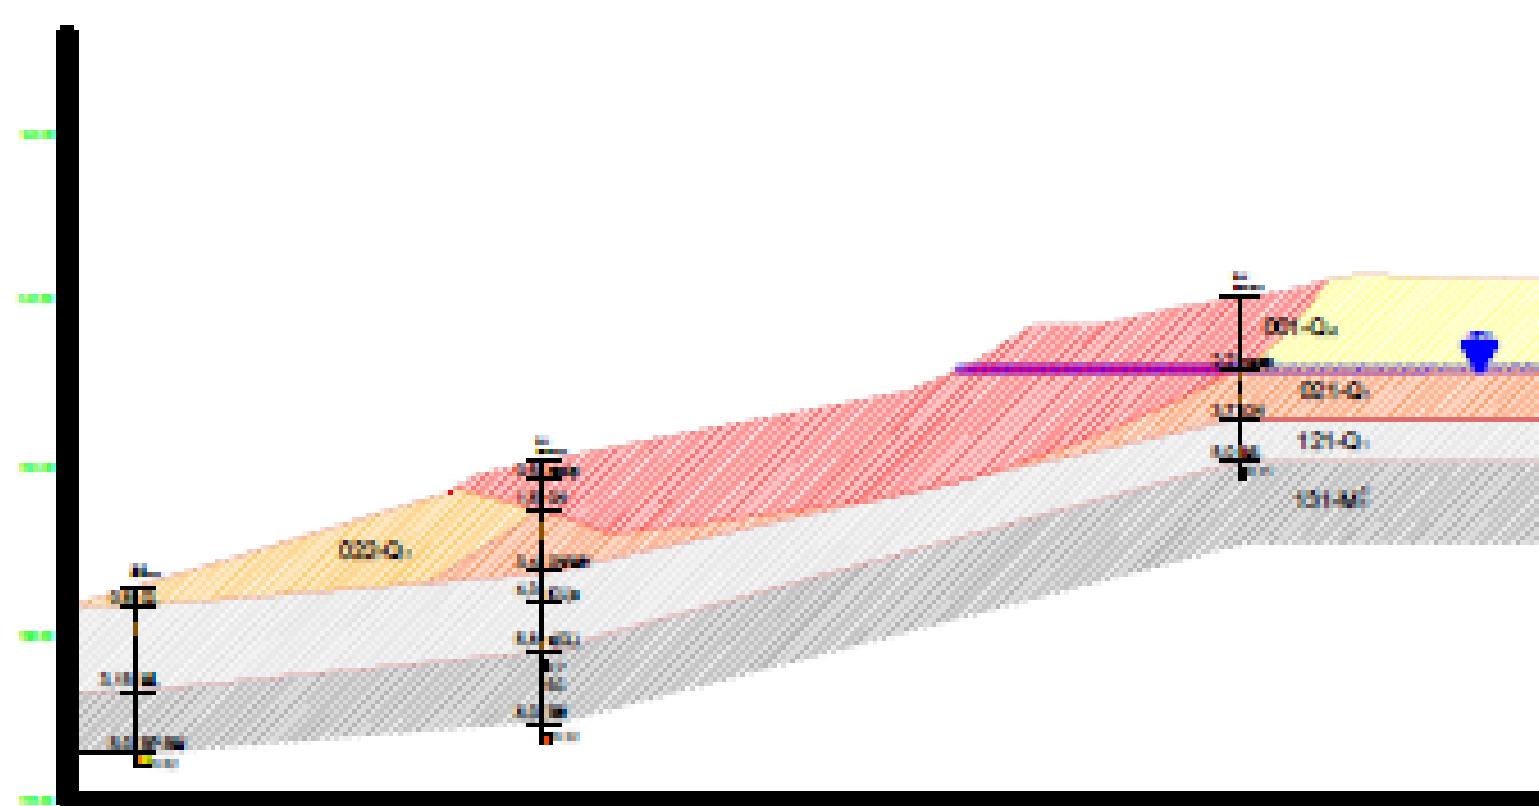
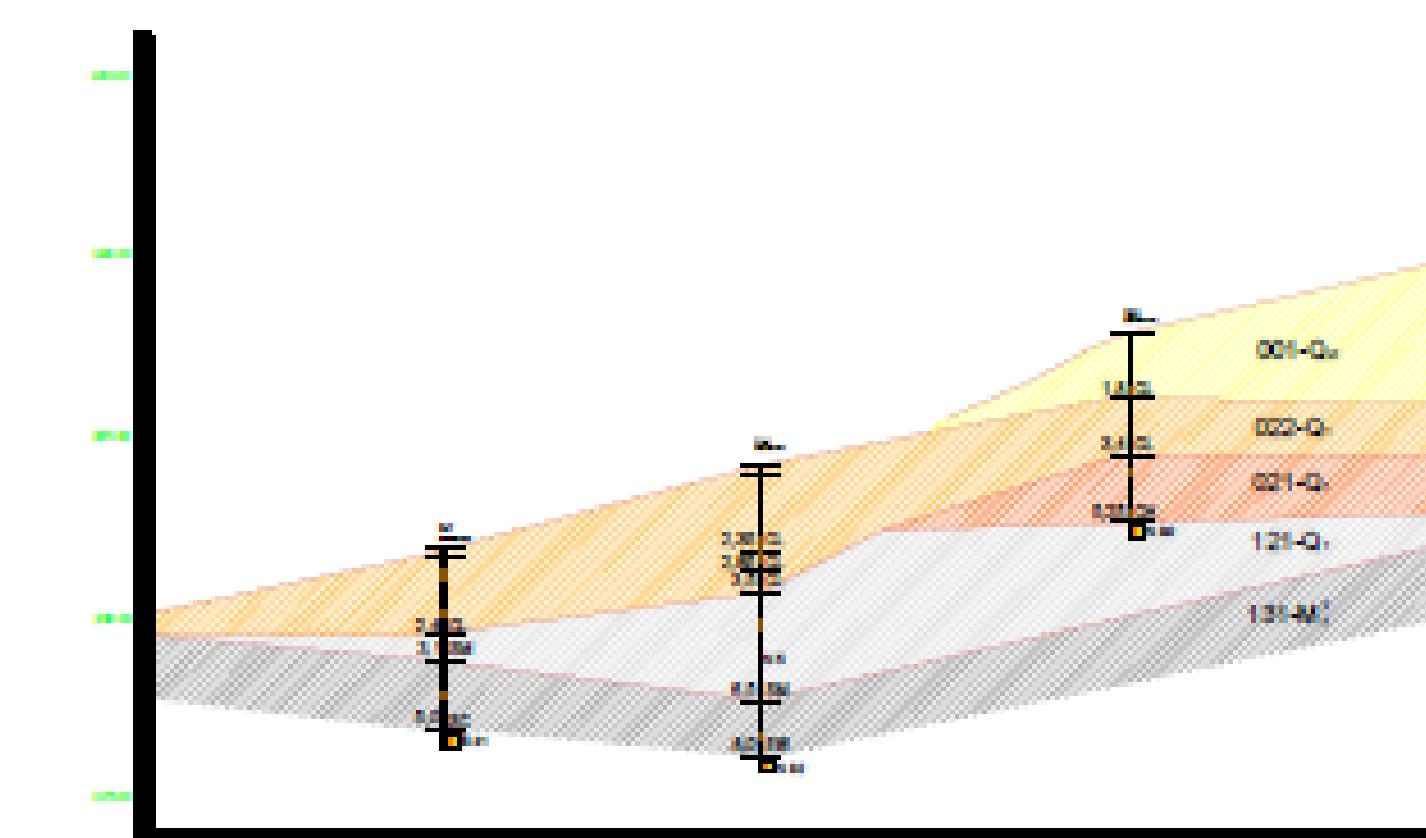
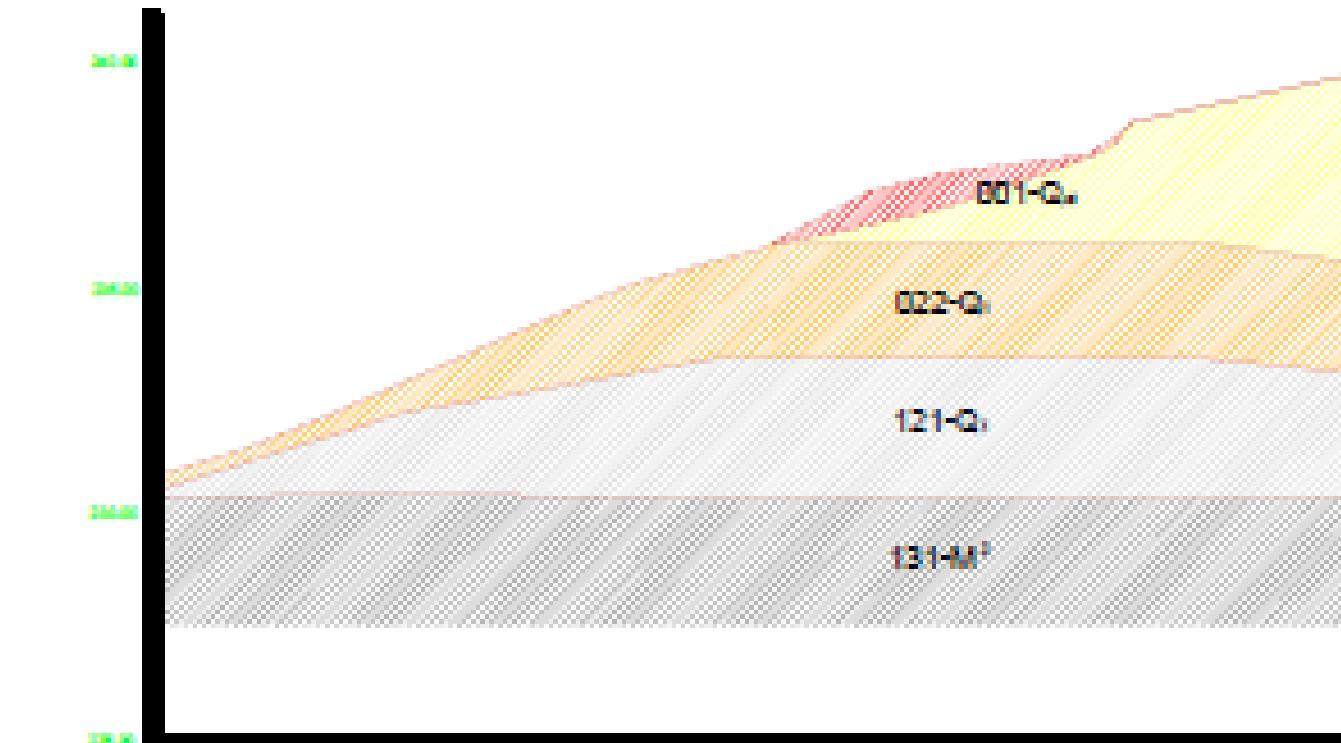
PRILOG 2: UZDUŽNI PRESJECI KLIZIŠTA

Na istraživanom području izdvojeno je ukupno sedam inženjerskogeoloških tipova, čije osnovne značajke su navedene u tablici 4.2. Prostorna distribucija svih inženjerskogeoloških tipova po dubini prikazana je na tri uzdužna presjeka klizišta, inženjerskogeološki profili 2-2', 3-3' i 4-4' (prilog 2/1) i na inženjerskogeološkom profilu 1-1' (prilog 3) u mjerilu 1:250, a na

Prognozni inženjerskogeološki model na presjeku 3-3' prikazuje prostornu raspodjelu naslaga. Naslage pokrivača su deblje na istočnoj strani klizišta, a debljina im iznosi otprilike 5,5 m. Postupno se smanjuju prema zapadnoj strani klizišta gdje im debljina iznosi oko 0,5 m što je dubina na kojoj se nalazi materijal podloge.

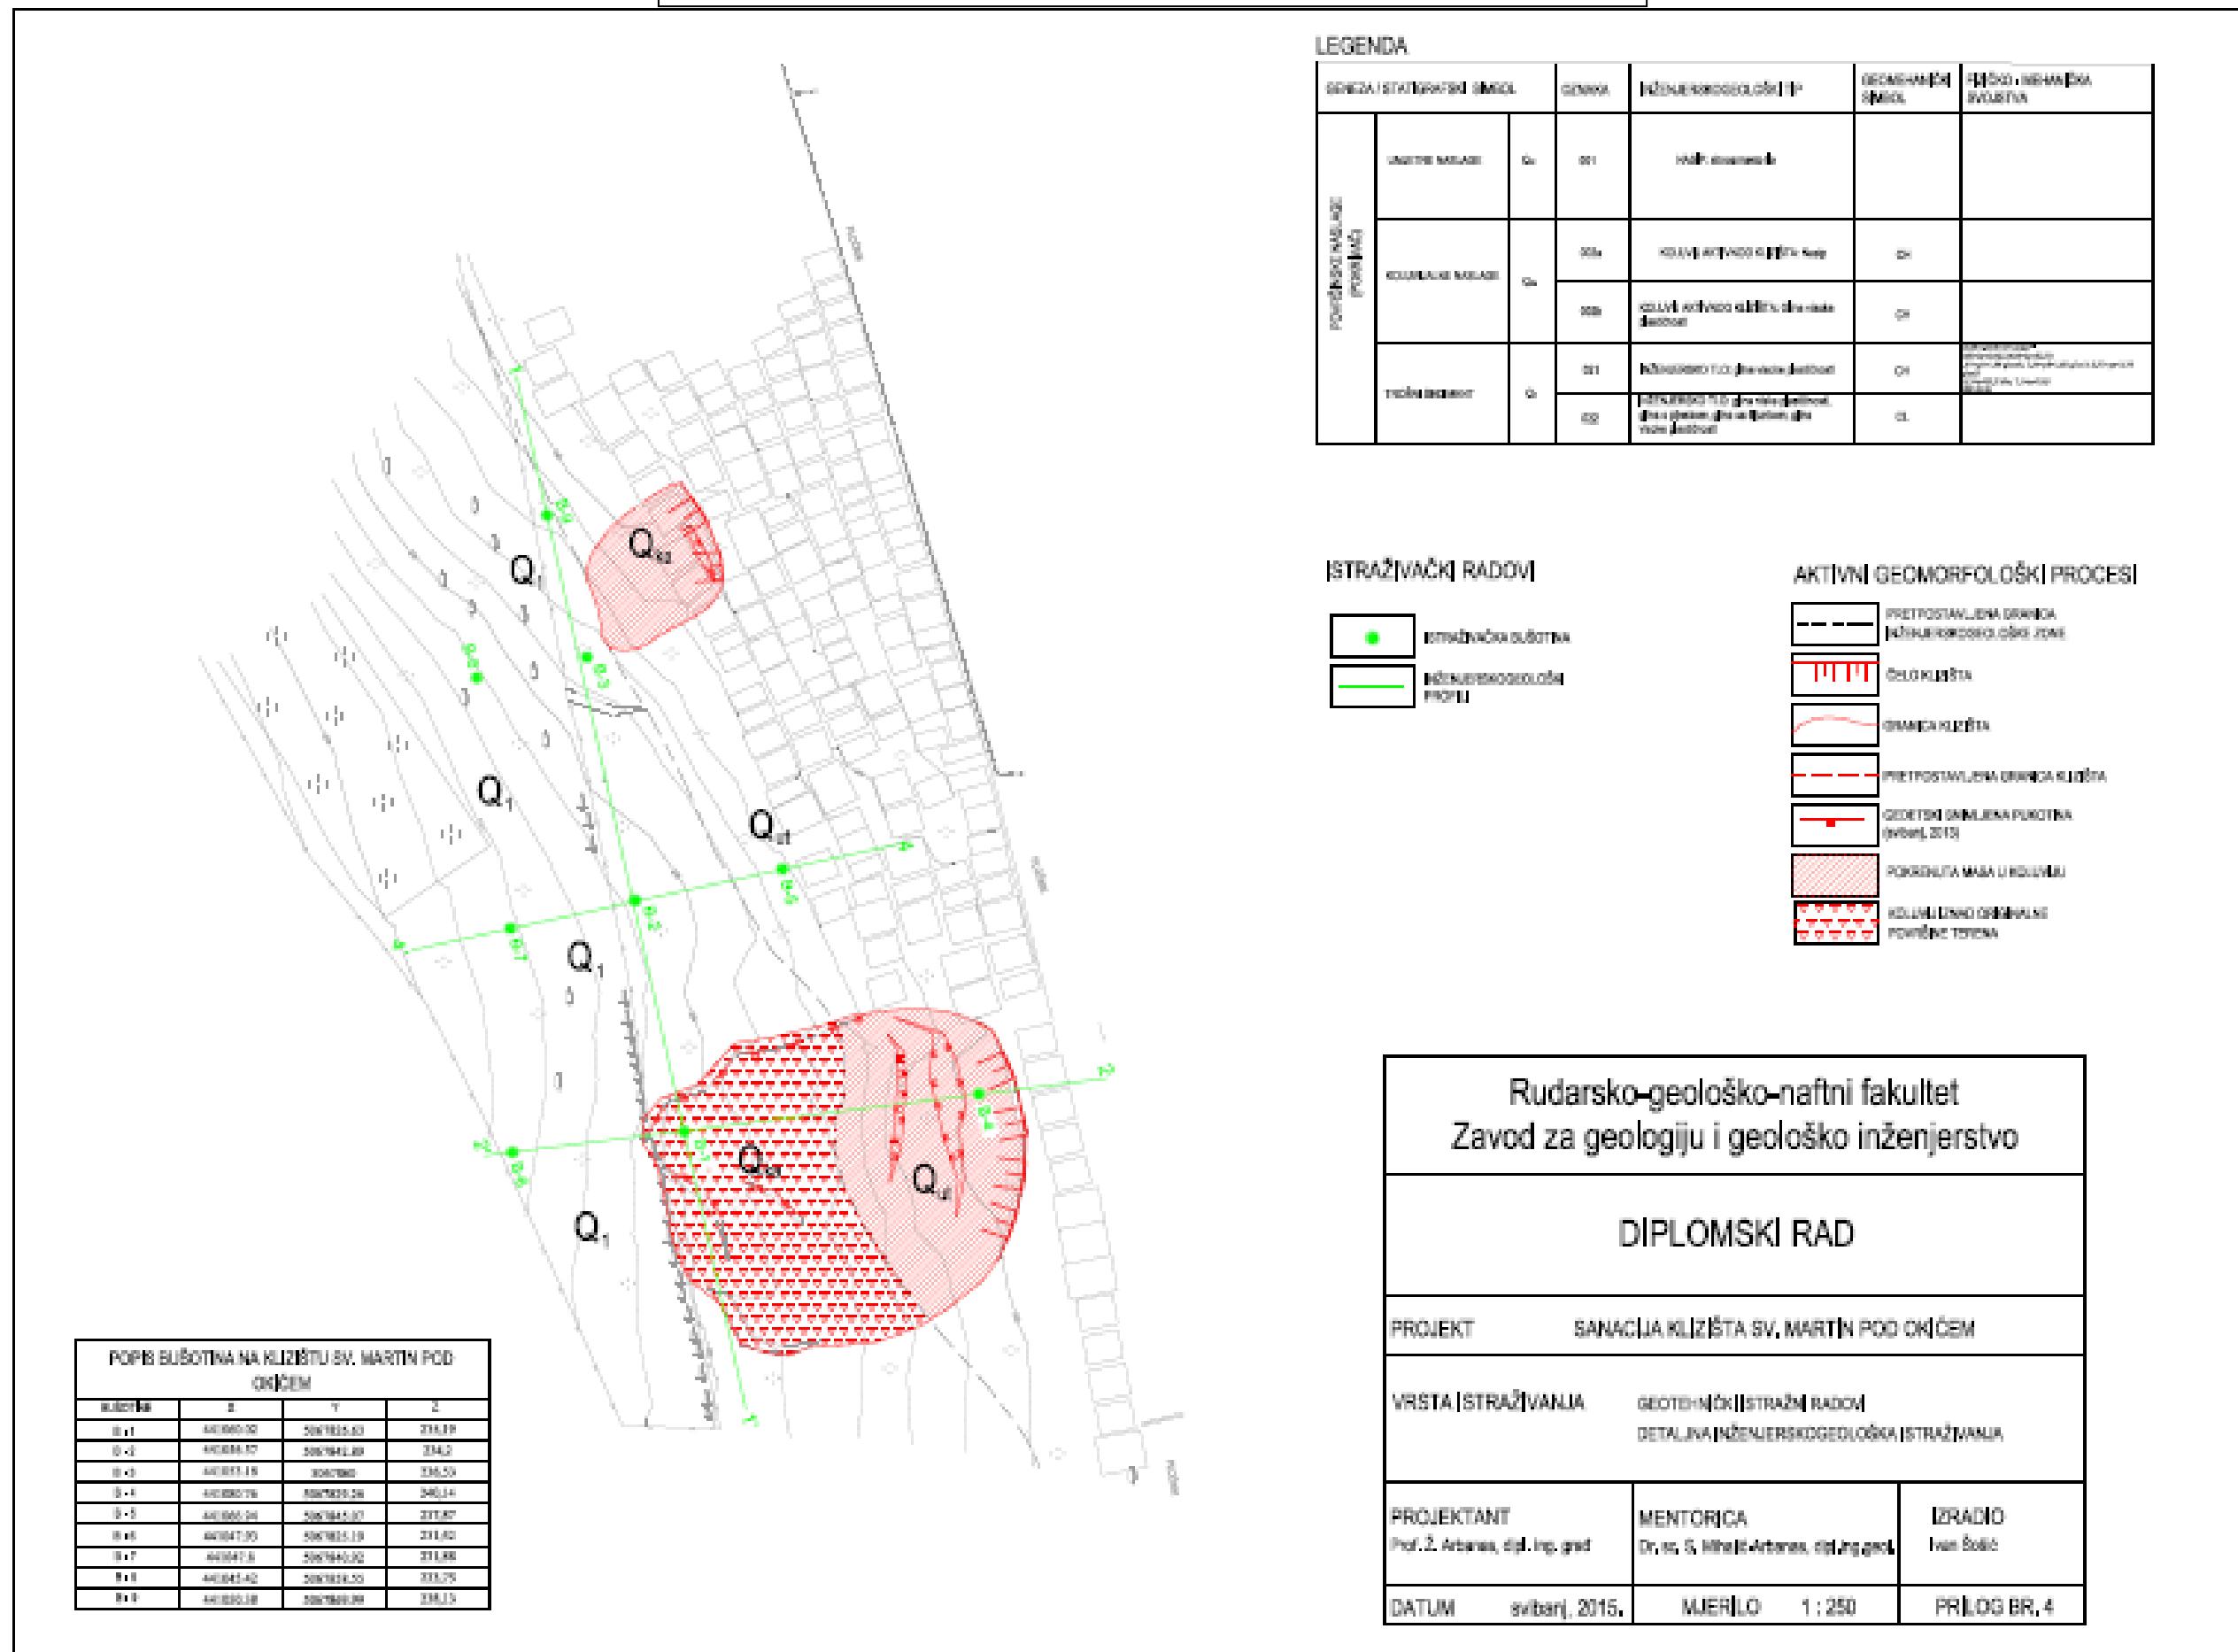
INŽENJERSKOGEOLOŠKA KARTA KLIZIŠTA SV. MARTIN POD OKIĆEM

inženjerskogeološkoj karti mjerila 1:250 (prilog 4) dane su oznake samo onih tipova pokrivača koji se pojavljuju na površini terena. Ispod pokrivača, nalaze se tipovi tla koji pripadaju površinskim naslagama pleistocenske starosti i matičnoj stijeni gornjopontske starosti.
