PREGLED BUŠAĆIH ŠIPKI

Završni rad

Damir Cekol

Zagreb, 2022.

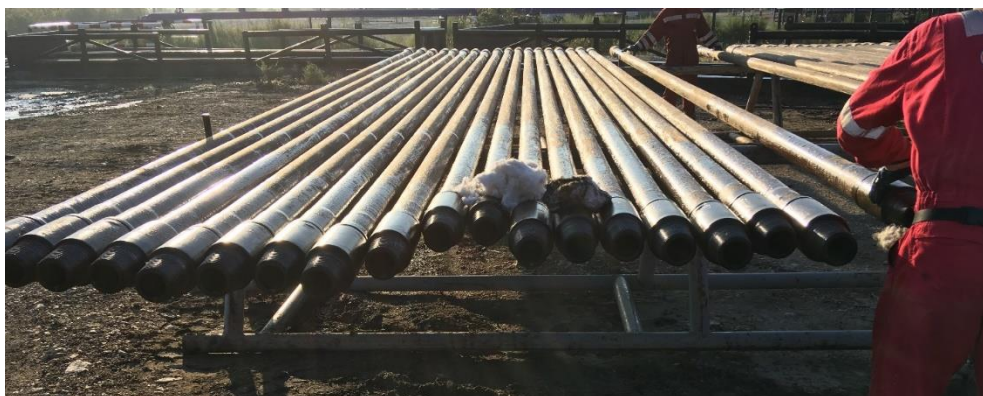
Slika 3-1. Pravilno poredane bušaće šipke s dovoljnim razmakom između njih da ih se može okretati za puni krug tijekom pregleda (CROSCO, 2019)

Vlasnik alata ili operator osigurava lokaciju na kojoj se vrši pregled alata, a to se radi na stalcima ili stolu dovoljno visokom da se to može pravilno obaviti (slika 3-1.). Bušaće šipke moraju biti složene jedna do druge s dovoljnim razmakom između da ih je moguće okretati za 360 stupnjeva tijekom pregleda. Ako ti preduvjeti nisu ispunjeni, kvalitetan pregled neće biti moguć. Zaštitne kape (štitinici spojnice) moraju biti pripremljene kako bi ih se postavilo na navojne spojeve nakon pregleda.

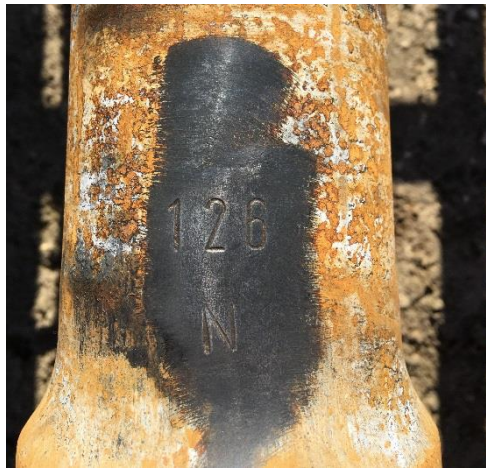
Slika 3-2. Serijski broj utisnut na šipku (API RP 7G-2, 2009)

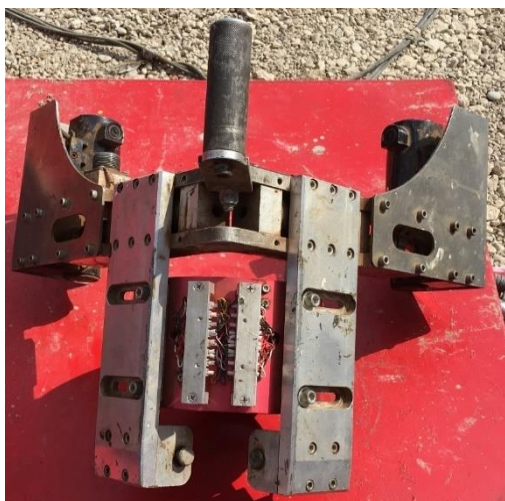
Slika 3-15. Pogon ispitne glave (CROSCO, 2019)

Upravljačka elektronička konzola sadrži elektroničku opremu koja prikuplja signale iz ispitne glave i pretvara te signale u podatke u stvarnom vremenu na papirnatom grafikonu. Pogon ispitne (putujuće) glave s istosmjernim motorom pokreće putujuću glavu i magnetizirajuću zavojnicu (slika 3-15.).

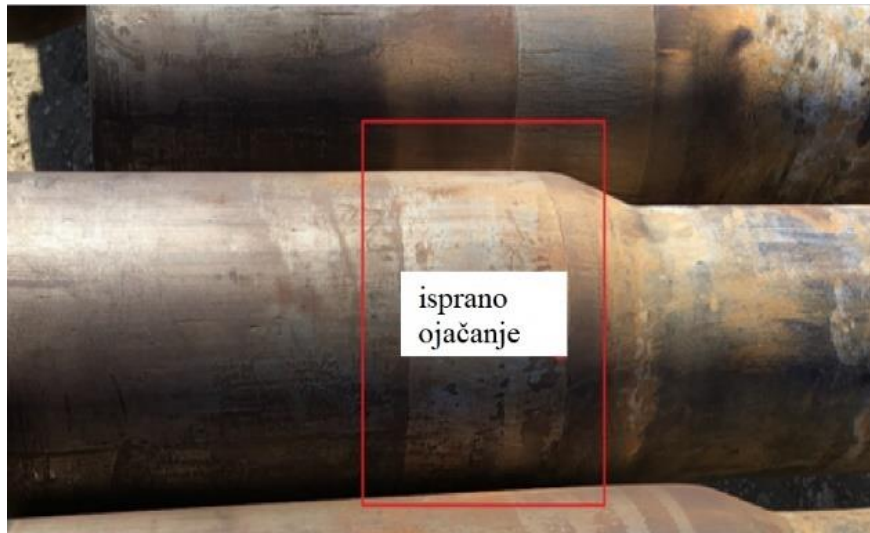
Slika 4-17. Isprano ojačanje (CROSCO, 2019)

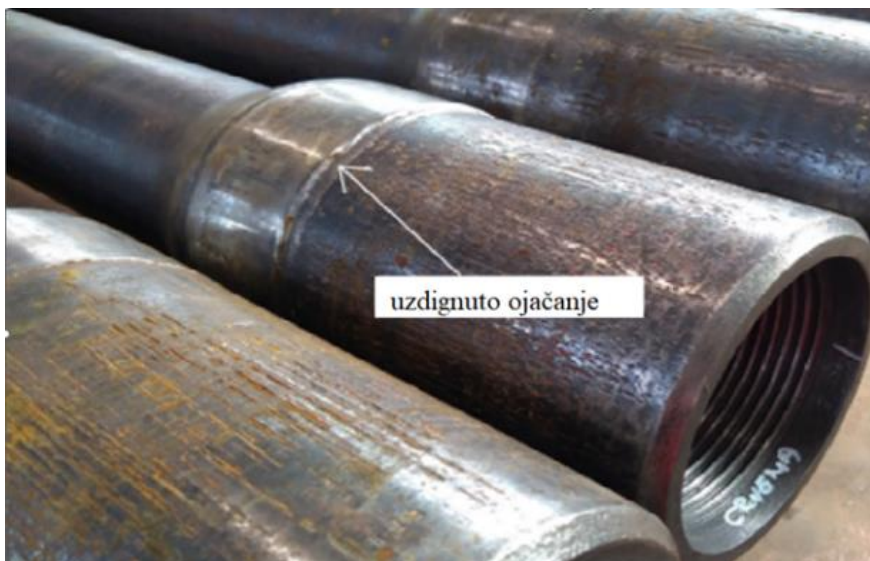
Slika 4-18. Uzdignuće ojačanja (CROSCO, 2019)

Kod upotrebe volframova karbida, izrazito tvrdog i abrazivnog materijala, pukotine koje ulaze u temeljni materijal su dopuštene. Takvo ojačanje podliježe opasnosti od prevelike poroznosti i ispiranja ojačanog dijela (slika 4-17.). Isto tako provjerava se na uzdignuća u odnosu na okolno područje koja predstavljaju razlog za odbacivanje (slika 4-18.).
