**NUMERIČKO MODELIRANJE KOLAPSA POKROVNIH NASLAGA NA  
OKRŠENOJ VAPNENAČKOJ PODLOZI**

Diplomski rad

Anja Barić

Zagreb, 2023.

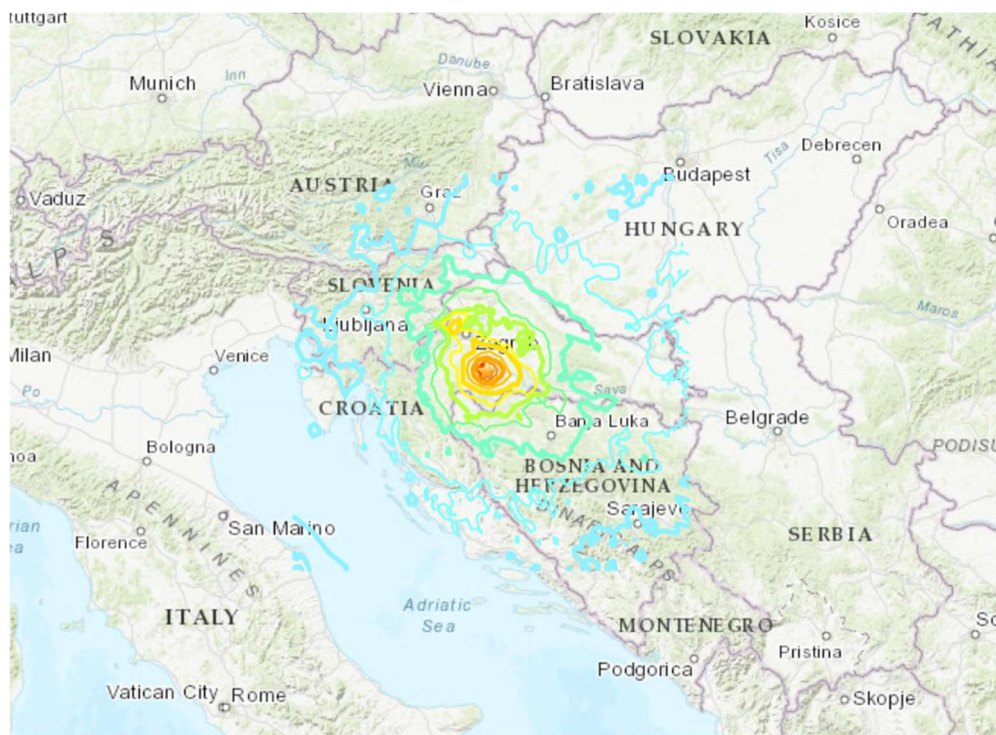
**Slika 3-1.** Karta podrhtavanja površine tla za vrijeme glavnog potresa u Petrinji izraženo vrijednostima horizontalnih vršnih ubrzanja tla u postocima gravitacijskog ubrzanja (Earthquake, 2022)

Potres magnitude  $M_w$  6,4 pogodio je područje Sisačko-moslavačke županije 29. prosinca 2020. godine u 12:20 sati. Prema geološkom institutu SAD-a (USGS) hipocentar potresa lociran je na  $45.422^\circ\text{N}$  i  $16.255^\circ\text{E}$  na dubini od oko 10 km. Prema položaju i dubini hipocentra potresa zaključuje se da se potres dogodio unutar središnjeg dijela plitkog pokupsko-petrinjskog rasjeda s horizontalnim kretanjem krila unutar euroazijske ploče. Na europskoj makroseizmičkoj ljestvici (EMS) potres je svrstan u jako oštećujući do destruktivni potres, a osim u Hrvatskoj osjetio se i u susjednim zemljama (slika 3-1).

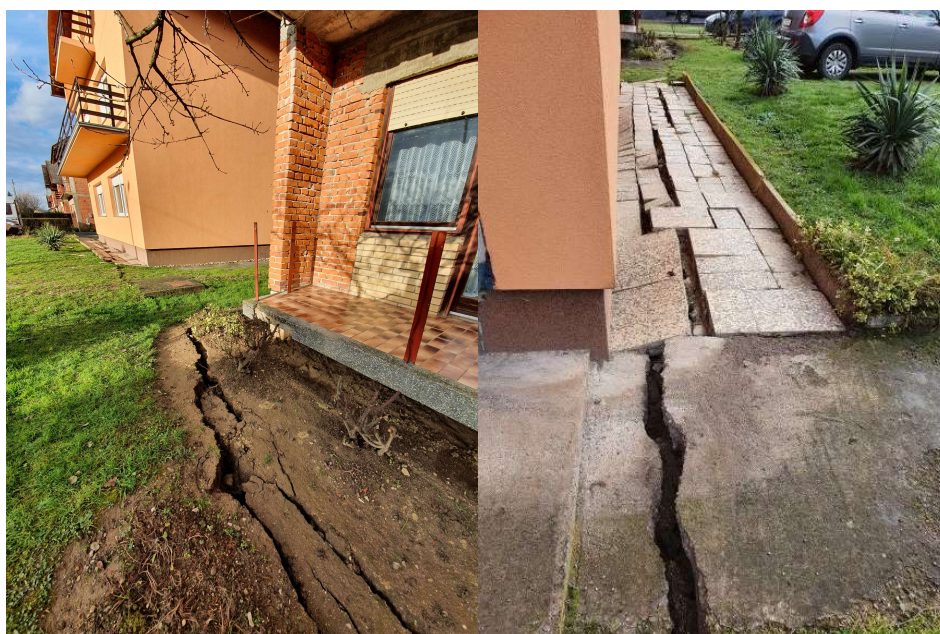
**Slika 3-4.** Pukotine u blizini objekata (Arhiva: Taus d.o.o., 2021)

Slijedeći problem su lateralne pukotine u tlu. Pukotine u tlu su uočene na cijelom području županije i često su prouzrokovale probleme na objektima. Došlo je do razmicanja i odvajanja dijelova građevina, pukotina na zidovima i temeljima te pukotina na opločnicima i cestama. Na slici 3-4 vidljiva je jedna takva pukotina koja se proteže kroz čak dva susjedna objekta.

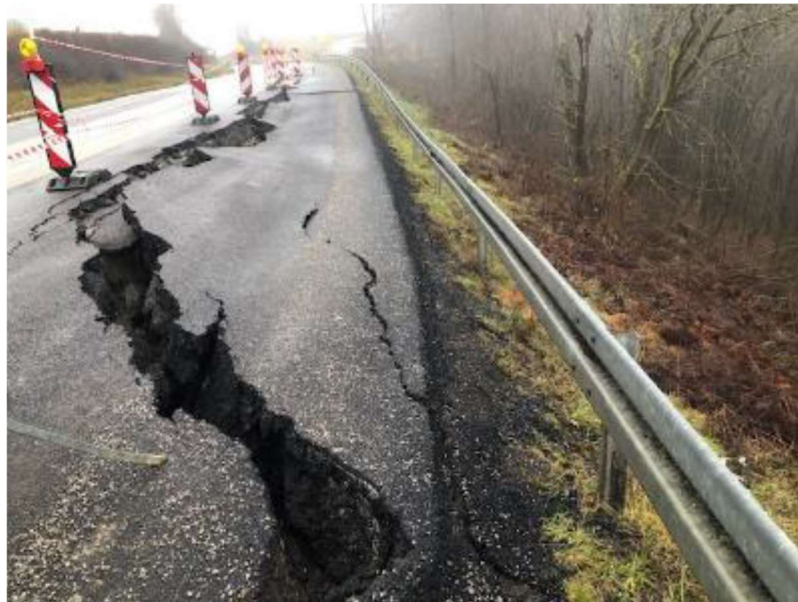
**Slika 3-5.** Oštećenje ceste prilikom klizanja tla uzrokovanog potresom (Tomac i dr., 2021)

Usljed gubitka, odnosno smanjenja, posmične čvrstoće zbog dinamičkog opterećenja na, većinom, već ranije aktiviranim klizištima došlo je do klizanja tla. Klizanja su bila vidljiva i na cestama, te su oštećenja sezala od tankih pukotina na asfaltu do pukotina širine nekoliko centimetara, pomaka dijelova ceste te naginjanja terena. Jedan primjer klizanja i oštećenja ceste prikazan je na slici 3-5.

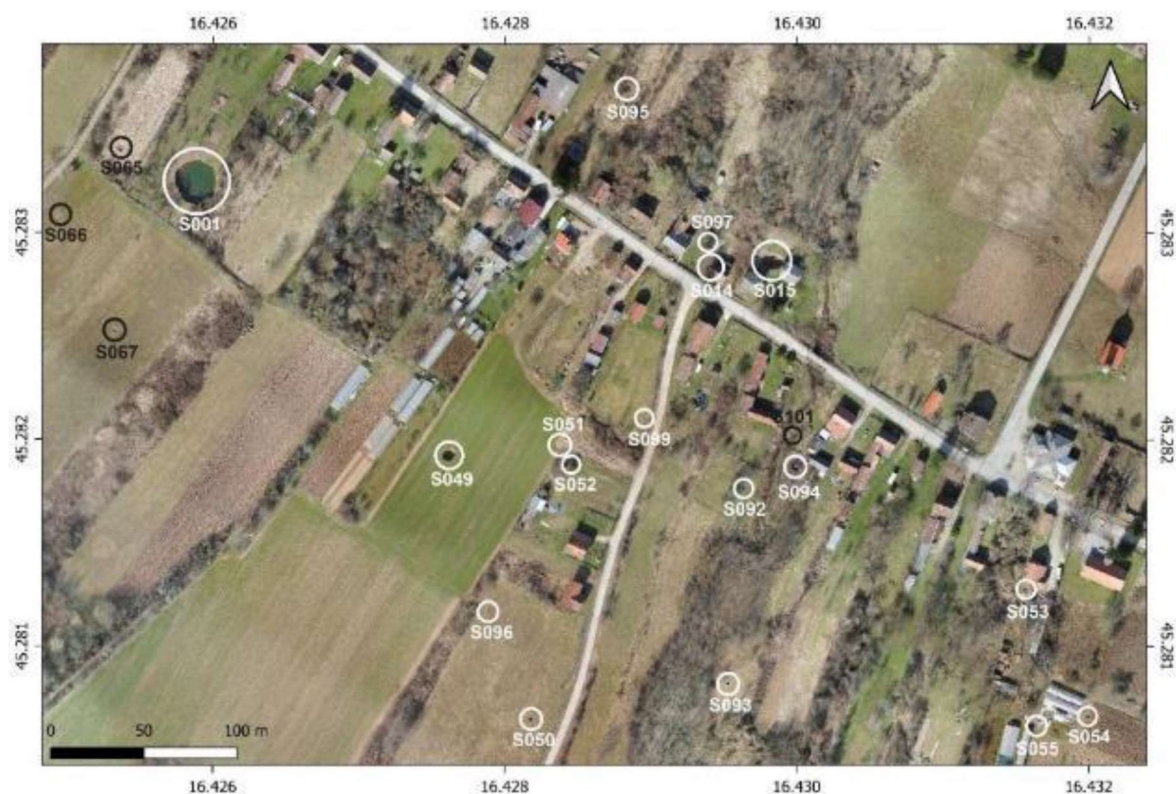
Slika 3-7. Zračna snimka vrtača na području sela Mečenčani (Tomac i dr., 2021)

Promjeri vrtača kretali su se od 0,45 m do 25,0 m, dok su dubine varirale od 0,2 m do 11,7 m. Zračna snimka, slika 3-7, vrtača u selu Mečenčani prikazuje nove vrtače (bijeke kružnice) nastale nakon potresa i stare vrtače (crne kružnice) nastale prije potresa. Veličine kružnica približne su veličinama vrtača.

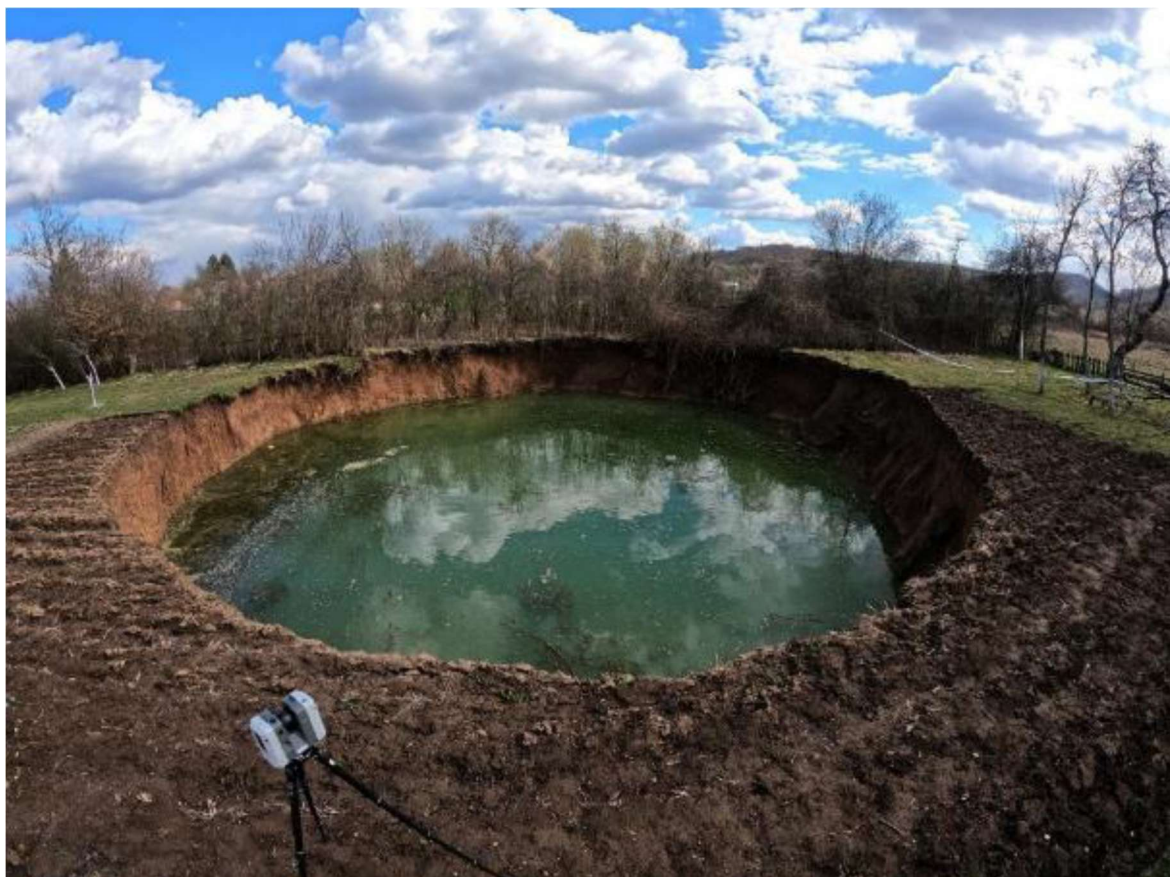
Slika 3-8. Najveća urušna vrtača nastala nakon potresa (Tomac i dr., 2021)

Najveća vrtača (slika 3-8) nalazila se na području Mečenčana i tema je ovog rada, a detaljnije će biti opisana u poglavlju 4.

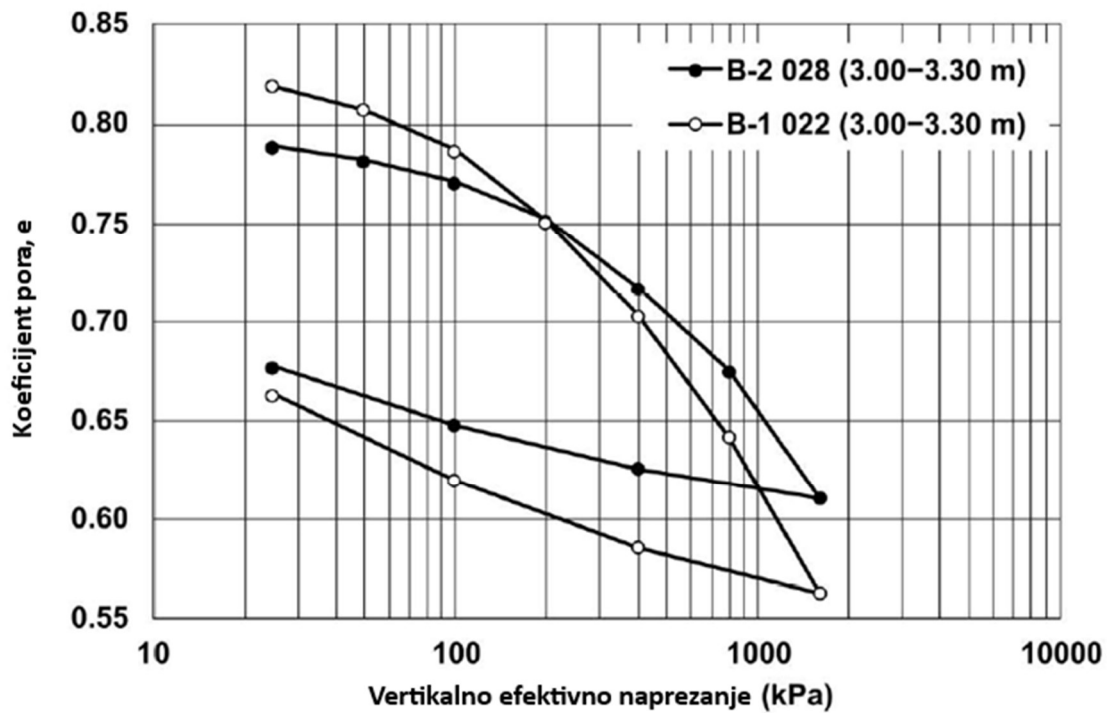
Slika 4-7. Rezultati edometarskog ispitivanja (Tomac i dr., 2021)

plastične analize pretpostavljen konstantan kut trenja unutarnjeg od  $30^\circ$ , dok je početna kohezija iznosila 30 kPa.
