# Postojanost trahit-trahiandezita ugrađenog na pješačko-kolničkoj konstrukciji

## POSTOJANOST TRAHIT-TRAHIANDEZITA UGRAĐENOG NA PJEŠAČKO-KOLNIČKOJ KONSTRUKCIJI

**Ključne riječi:** Prirodni kamen, Trahit-trahiandezit, Fizičko-mehanička svojstva, Petrografska svojstva

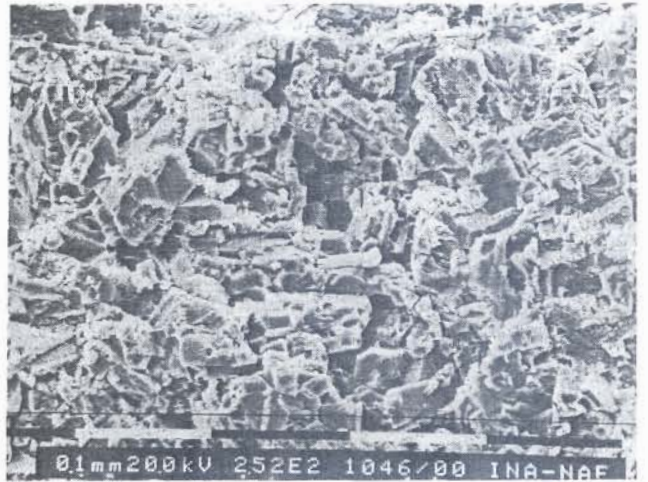
Sl. 6. Relativno svjež trahandezit tektonski razlomljen; jasno odvojeni ali još uvijek povezani mikroblokovi i međukristalna poroznost (snimak elektronskim mikroskopom)

Fig. 6 f Relatively fresh tectonically broken trachyandesite; clearly separated but still connected microblocks and intercrystal porosity

Uzorci kamena snimljeni su i elektronskim mikroskopom. Uzorak na sl. 6 prikazuje relativno svježi trahandezit s brojnim mikroblokovima koji su još uvijek relativno cjeloviti, dobro povezani deformirani kristalni agregati s naznakama oštro izražene međukristalne poroznosti. Posljedica su postdijagenetskih procesa posebice tektonskih naprezanja i deformacija kamena.
