# Modeliranje sanacije površinskih kopova boksita na primjeru ležišta "Tribošić" kod Širokog Brijega

**Master's thesis / Diplomski rad**

**2016**

**MODELIRANJE SANACIJE POVRŠINSKIH KOPOVA BOKSITA NA  
PRIMJERU LEŽIŠTA „TRIBOŠIĆ“ KOD ŠIROKOG BRIJEGA**

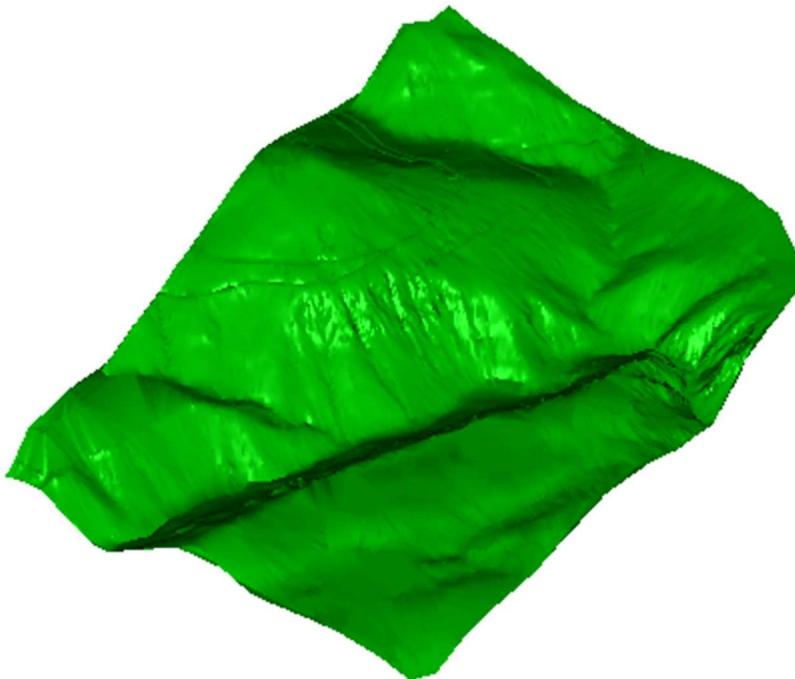
Slika 7-10. Renderirani triangulirani model šireg područja PK Tribošić

Nakon odabira naredbe *Triangles*, otvara se novi prozor u kojem se izabire podnaredba *Mesh*, te se pritisne *Apply*. Triangulirani model se i renderira (slika 7-10.).

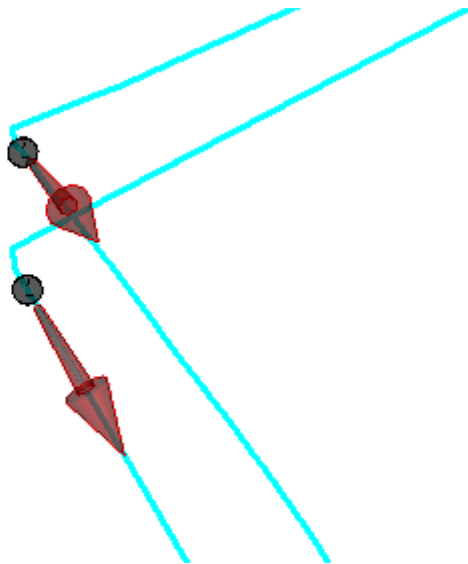
Prvo se odredi i odabere "ista" točka na oba perimetra kako bi nova ploha bila što pravilnije napravljena. Smjer crvenih strelica se može mijenjati odabirom svake strelice i važno je da obje strelice pokazuju u istom smjeru kao na slikama 7-12. i 7-13.

Slika 7-12. Naredba *Loft surface*

Slika 7-13. Izrada isječka ispod terena pomoću naredbe *Loft surface*
