**HIDROGEOLOŠKA ISTRAŽIVANJA NA LOKACIJI STRIJEŽEVICA**

Diplomski rad

Zbog povećanja kapaciteta vodoopskrbnog sustava Požeštine provedena su hidrogeološka istraživanja na području Striježevice kako bi utvrdila mogućnost zahvaćanja podzemne vode. Istraživanja su izvedena na ukupno 7 istraživačko piezometarskih bušotina, dubina bušenja 55, 34, 55, 71, 82, 70 i 87 m, koje su bušene direktnom metodom bušenja uz kontinuirano jezgrovanje, osim bušotine SP-3 čije se bušenje provodilo čekićem bez jezgrovanja. Rezultati radova i interpretacija ostvarenih rezultata prikazani su u ovom radu.

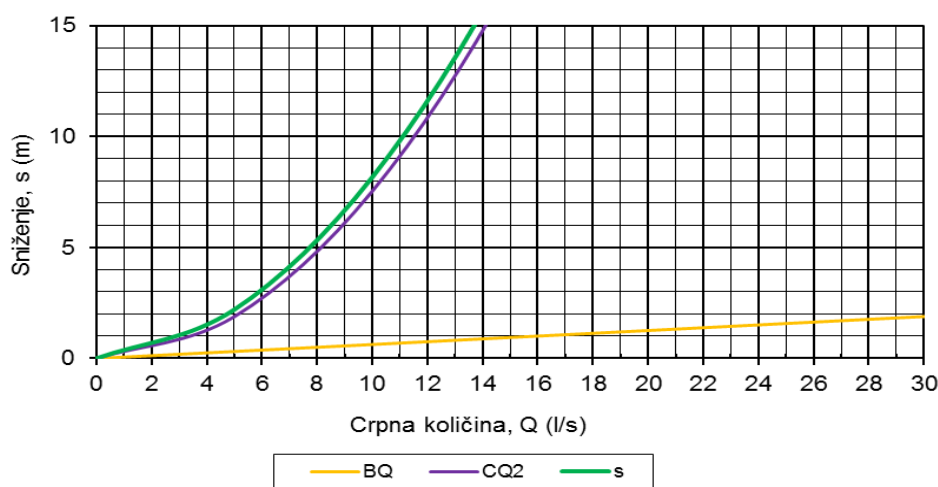
Slika 4.5. Dijagram  $s=f(Q)$  i pojedine vrste gubitaka za crpljenje bušotine SP-1 (prema Hlevnjak i dr., 2014)

pojedini gubici ( $BQ$  - linearni i  $CQ^2$  - nelinearni) prikazani su na slici 4.5.

Na temelju dobivenih parametara može se procjeniti maksimalna izdašnost bušotine, a prema našim iskustvenim zapažanjima i nekim literaturnim navodima, kao odnos
