Inženjerskogeološko istraživanje klizišta Pantovčak u Zagrebu

Master's thesis / Diplomski rad

INŽENJERSKOGEOLOŠKO ISTRAŽIVANJE KLIZIŠTA PANTOVČAK U
ZAGREBU
Diplomski rad

ENGINEERING GEOLOGICAL MODEL OF THE PANTOVČAK LANDSLIDE IN ZAGREB

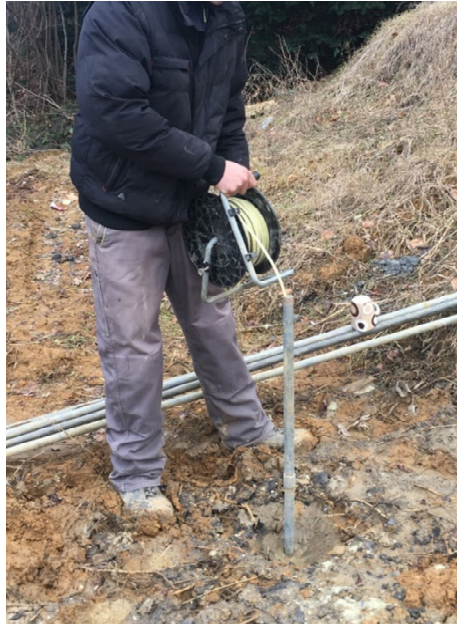
Slika 3.3 Mjerenje razine podzemne vode u bušotini B-3.
