Inženjerskogeološko istraživanje klizišta Pantovčak u Zagrebu

Master's thesis / Diplomski rad

INŽENJERSKOGEOLOŠKO ISTRAŽIVANJE KLIZIŠTA PANTOVČAK U
ZAGREBU
Diplomski rad

The aim of the thesis is engineering geological investigation of the Pantovčak landslide and determination of engineering geological model. Engineering geological model was interpreted based on results of engineering geological mapping, determination and interpretation of five borehole cores, in-situ investigation (standard penetration test), geophysical investigation (geoelectric tomography and seismic refraction), laboratory research of physical and mechanical features of the soil and geotechnical monitoring, i.e. groundwater level and inclinometric measurements. The determination and interpretation of borehole cores on the site gave an insight into the geological structure on the location of the landslide. In total, seven Engineering geological were determined, divided into the bedrock and surface deposits. Bedrock deposits are made of fresh to slightly weathered Late Pontian sediments, whereas surface deposits are made of weathered Plio-quaternary and Late Pontian sediments, as well as artificial and colluvi

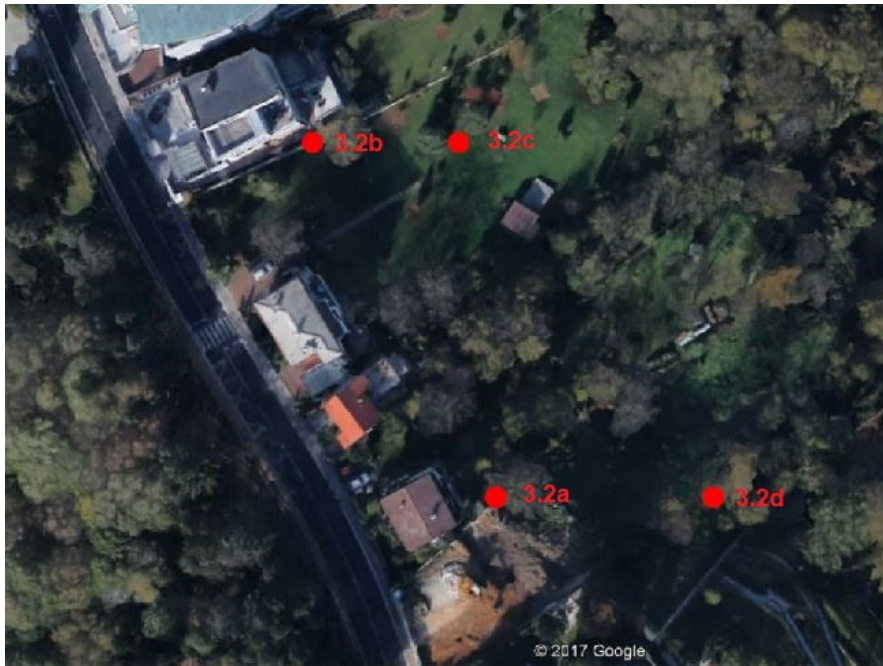
Slika 3.1 Lokacije oštećenja zabilježene inženjerskogeološkim kartiranjem (preuzeto s <https://earth.app.goo.gl/ySW9>).

Na istraživanom području kartiranje je bilo otežano zbog guste vegetacije u donjem dijelu padine te slabo vidljivih značajki klizišta. Neka su oštećenja, nakon klizanja koje se dogodilo 2015. godine, vlasnici sanirali o vlastitom trošku. Promatranjem morfologije terena pri kartiranju, primijećeno je da značajke klizišta nisu na svim dijelovima jasno izražene iz razloga što novim klizanjem nije došlo do pomaka velikih razmjera. Na slici 3.1. pomoću Google Earth-a prikazane su lokacije oštećenja zabilježenih inženjerskogeološkim kartiranjem.
