**INŽENJERSKOGEOLOŠKI MODEL KLIZIŠTA TRSTENIK
(GRAD ZAGREB)**

Diplomski rad

ENGINEERING GEOLOGICAL MODEL OF THE TRSTENIK LANDSLIDE
(CITY OF ZAGREB)

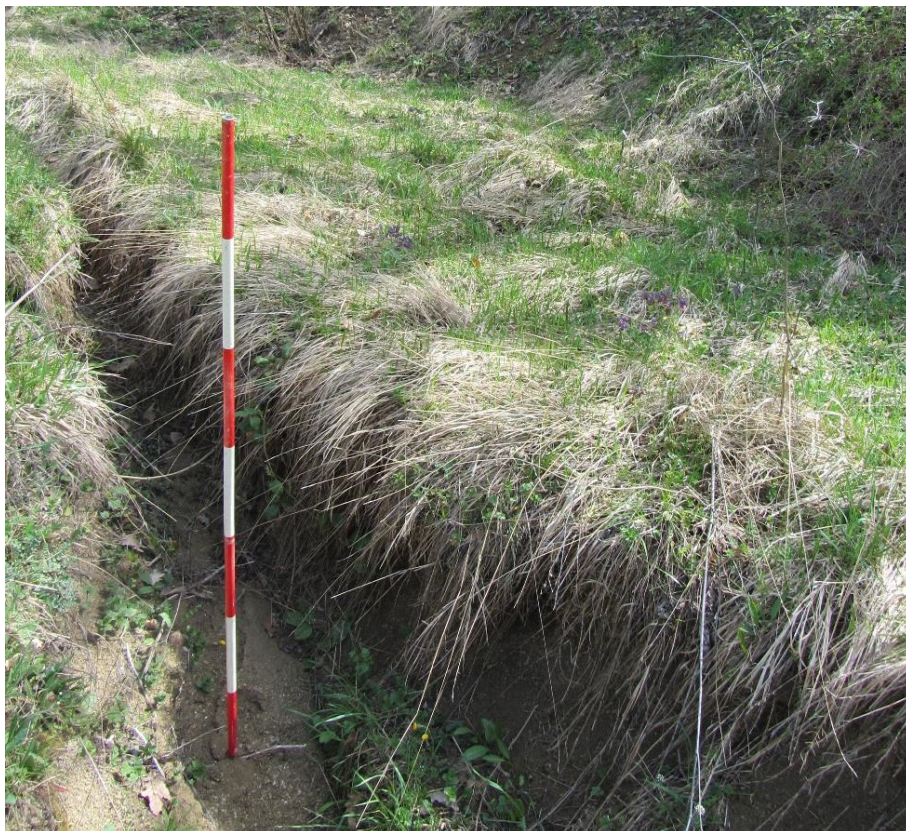
Slika 4.4. Otvorena pukotina (fotografirano 12. travnja 2018)
