**ODRŽAVANJE BUŠOTINA S UŠĆEM NA MORSKOM DNU BEZ PRIMJENE  
NIZA USPONSKIH CIJEVI**

Diplomski rad

## RISERLESS LIGHT WELL INTERVENTION

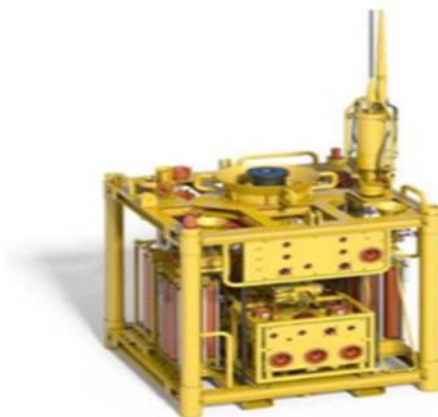
Na samom dnu tog sustava nalazi se podvodni sklop za kontrolu tlaka u bušotini koji se spušta prvi te je prikazan na slici 4-8. Sklop se spaja na erupcijski uređaj bušotine koji se nalazi na morskom dnu, te je prilagođen spajanju na vertikalne i horizontalne erupcijske uređaje pomoću adaptora ovisno o karakteristikama samog erupcijskog uređaja. Sastoji se od čeljusnih preventera kojima je zadatak u slučaju potrebe izvršiti rezanje čeličnog kabela ili druge opreme koja se trenutno nalazi unutar kanala bušotine, poput savitljivog tubinga o čijem će korištenju biti govora u kasnijim poglavljima (Varne et al., 2017). Kontrola sklopa obavlja se s površine pomoću ranije spomenutog kontrolnog voda, odnosno električno-hidrauličkog ili električnog voda. S porastom dubine mora korištenje hidrauličke linije za kontrolu sklopa postaje problematično zbog duljeg vremena reagiranja, ali i većih gubitaka tlaka prilikom protiskivanja hidrauličkog fluida s površine. Kako bi se spomenuti problem riješio pristupilo se korištenju potpuno električnih vodova manjeg promjera pomoću kojih se naredbe s površine šalju do podvodnih hidrauličkih jedinica koje pretvaraju električni signal u hidraulički, odnosno hidrauličku energiju uskladištenog fluida u akumulatorskim spremnicima. Korišteni električni kabel identičan je onima korištenim pri upravljanju robotskim ronilicama te je kroz praksu provjeren za zadatke ovog tipa. Spremnici hidrauličkog fluida smješteni na morskom dnu podijeljeni su u grupe ovisno o dijelu opreme koji kontroliraju (Mathiassen et al., 2008).

**Slika 4-8.** Podvodni sklop opreme za kontrolu tlaka u bušotini (Varne et al., 2017)

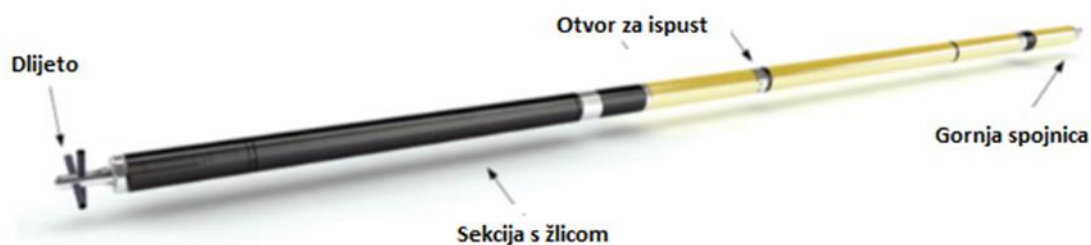
**1. Mehaničko-hidraulička alatka za povlačenje alata na žici**

**2. Električno-hidraulički udarač**

**3. Alatka za sakupljanje preostalih krhotina**

**4. Električni uređaj za odvajanje**

**5. Motorizirana žlica s rotirajućim dlijetom**

**Slika 7-2.** Pojedini dijelovi sklopa alata za čišćenje kanala bušotine i izvlačenje mehaničkog čepa (Delot et al.,2012)
