# Izvedba zamjenskog zdenca Z-15/3 na crpilištu Vinogradi, Osijek

**Master's thesis / Diplomski rad**

**IZVEDBA ZAMJENSKOG ZDENCA Z-15/3 NA CRPILIŠTU VINOGRADI,  
OSIJEK**

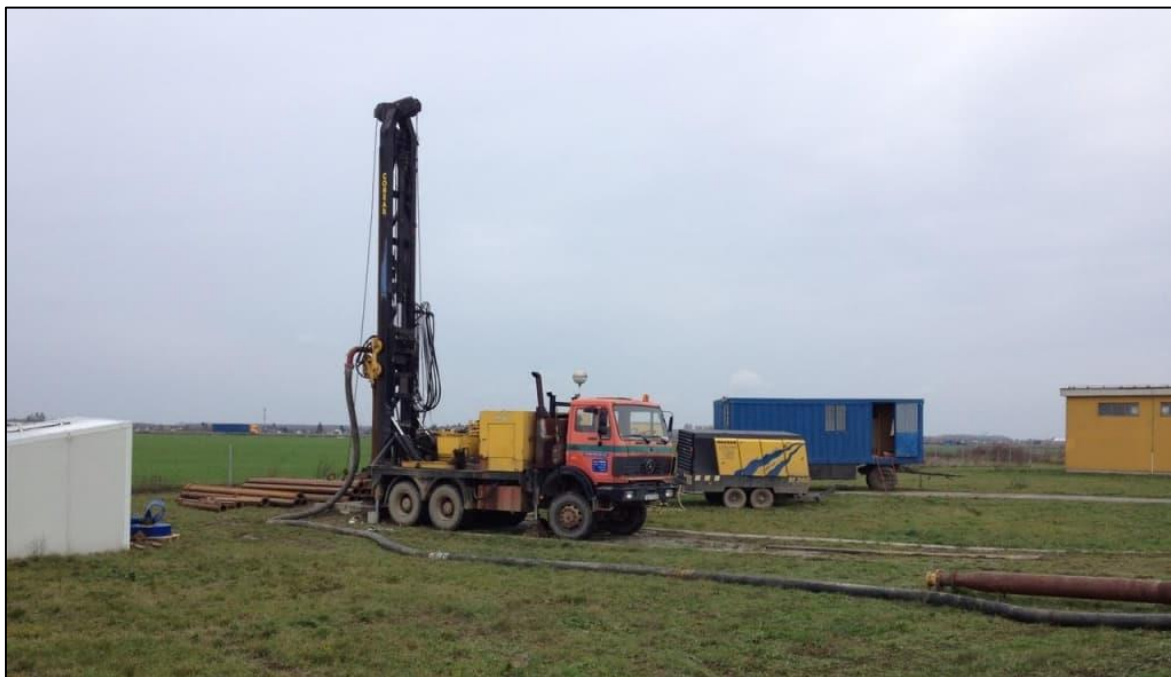
Slika 3-2. Reversna hidraulična samohodna bušača garnitura CONRAD (Vodovod Osijek, 2020)

Bušenje zdenca Z-15/3 izvedeno je do dubine od 115 m. Bušenje je izvedeno reversnom metodom uz ispiranje vodom, dlijetom promjera 840 mm. Pri tome je korištena reversna hidraulična samohodna bušača garnitura CONRAD COMAX 800, MK2 (slika 3-2). Tijekom bušenja nisu uzimani uzorci nabušenog materijala budući da je geološka građa poznata.

Rotacijsko bušenje s indirektnim ispiranjem (reversno) se koristi za bušotine promjera 400-1200 mm i dubine do 300 m, a provodi se rotiranjem pribora s dlijetom na dnu i omogućuje brzo bušenje u nekonsolidiranim vodonosnicima. Ova metoda je korištena budući da su naslage vodonosnika krupnozrnati sedimenti (pijesci) i jer je razina vode bila više od 3 metra ispod površine terena kada je ova metoda i najuspješnija.

Isplačni fluid, tj. voda cirkulira prema dolje između pribora i stijenke bušotine te se crpi kroz pribor. Stijenke bušotine se održavaju hidrostatskim pritiskom stupca vode i tokom vode unutar bušotine. Crpljenje vode se odvija uz pomoć centrifugalne crpke i air-lifta. Air-liftom se kroz zračne cijevi utiskuje zrak koji se miješa s vodom, stvara emulziju lakšu od vode koja se onda kroz pribor izbacuje van. Pri tome se voda utiskuje kroz cijevi u sredini pribora ili navarenim izvama na pribor.

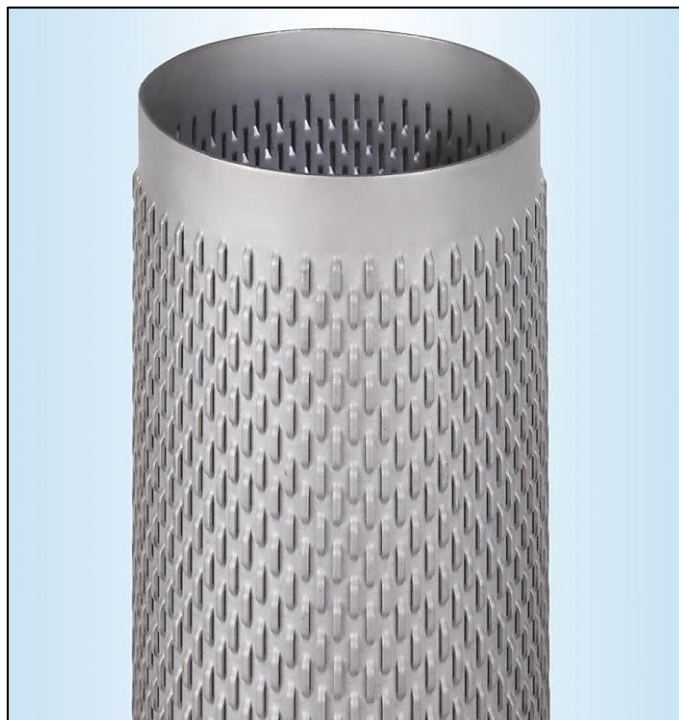
Slika 3-3. Mostićavo sito tvrtke Paparelli (Paparelli screens, 2020)

Nakon završetka bušenja slijedi ugradnja konstrukcije zdenca. Ugrađene su pune čelične cijevi i sita tvrtke Paparelli promjera 400 mm. Čelične cijevi su ugrađene do dubine od 45,50 m te u intervalima 55,50 – 63,50 m i 78,50 – 87,50 m. Mostićava sita otvora 1 mm su ugrađena u intervalima 45,50 – 55,50 m, 63,50 – 78,50 m i 87,50 – 107,50 m (slika 3-3). Taložnik s ravnim dnom je postavljen u intervalu 107,50 – 110,00 m (prilog 1).

Sito omogućava tok vode u zdenac te u isto vrijeme, u kombinaciji sa šljunčanim zasipom, sprječava da pijesak i drugi sitniji materijal začepi zdenac ili ošteti pumpu. Mostićava sita se danas najčešće koriste jer pokazuju dobar omjer cijene i tehničkih karakteristika. Postotak otvorenog prostora sita bi trebao biti približno jednak poroznosti vodonosnih naslaga ili šljunčanog zasipa jer velika razlika uzrokuje turbulentni tok i smanjenje efikasnosti zdenca (Banks, 2007).

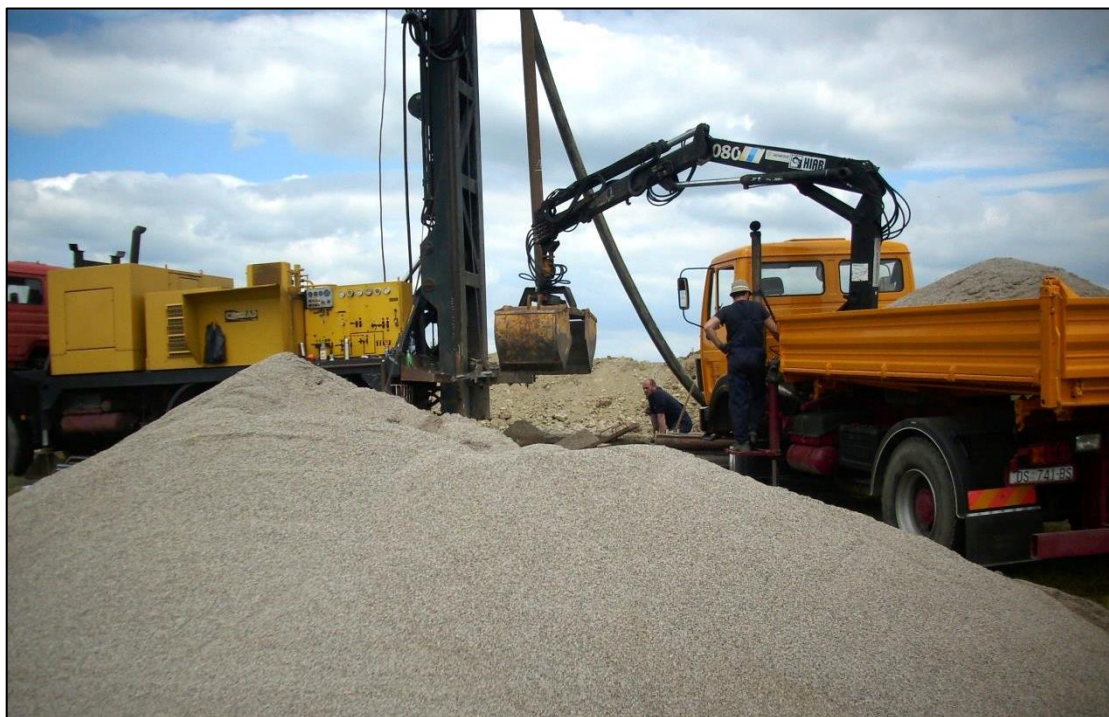
Slika 3-4. Ubacivanje šljunčanog zasipa (fotografija Željka Duića)

Nakon ugradnje konstrukcije zdenca, slijedi ubacivanje šljunčanog zasipa u prostor između cijevi, tj. sita i stijenki bušotine (slika 3-4). Šljunčani zasip sprječava zapunjavanje sita te zajedno sa sitom tvori filter zdenca. Materijal koji se koristi kao šljunčani zasip je prirodan silikatni pijesak ili šljunak (Banks, 2007). Zrna su zaobljena, glatka i jednolična. Šljunčanje je potrebno obaviti postupno kako bi se zasip uredno posložio te se nasipava iznad sita jer će se zasip s vremenom još više posložiti i slegnuti. U zdence velikog promjera se nasipava reversnom cirkulacijom vode kroz zdenac dok se prstenasti prostor neprekidno puni materijalom. Iznad šljunčanog zasipa stavlja se glineni čep, a iznad čepa glineni tampon do površine. Glineni tampon ima funkciju nepropusnog sloja koji sprječava zagađenje zdenca utjecajima s površine.

Šljunčani zasip se odabire prema granulometrijskim podacima iz bušotina i treba biti 5 – 10 puta krupniji od materijala vodonosnika. U ovom slučaju nije bilo potrebno raditi granulometrijsku analizu budući da je iz prethodnih bušenja na crpilištu Vinogradi poznata potrebna veličina materijala. Odabran je granulat veličine od 1 do 3 mm.

Šljunčani zasip je kod zdenca Z-15/3 ugrađen od dna bušotine (115 m) do 31 m, a iznad njega u zoni pune cijevi je glineni tampon.

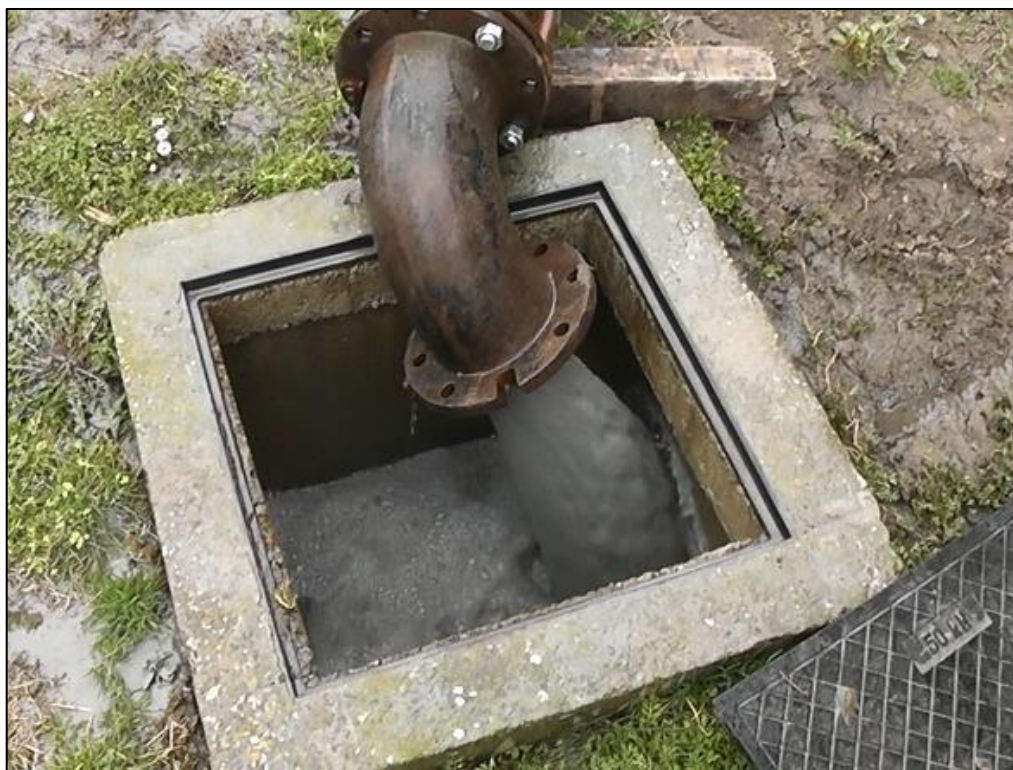
Slika 3-5. Voda na izlazu iz blende prije osvajanja (fotografija Željka Duića)

Slijedi osvajanje zdenca koje započinje otvorenim air-liftom. U zdenac se spuštaju zračne cijevi te se kreće s malim uronom (dubina se iskustveno određuje), kroz kompresor se utiskuje zrak te se izbacuje voda kroz pribor. Voda je na početku sive boje (slika 3-5) te se air-lift provodi sve dok voda ne postane potpuno bistra i bez materijala. Kada voda postane čista, povećava se uron za 6 m te se ponovo osvaja i tako nastavlja sve do dna bušotine gdje se očisti taložnik. Nakon toga se podiže pribor do kote najdonjeg sita i čisti se air-liftom i kreće s tzv. šutiranjem – izmjenjiv rad kompresora. Ventil kompresora se zatvara kako bi se postigao što veći tlak pa se naglo otvara čime dolazi do velikog burkanja vode. "Šutira" se kroz sva sita u zdencu.

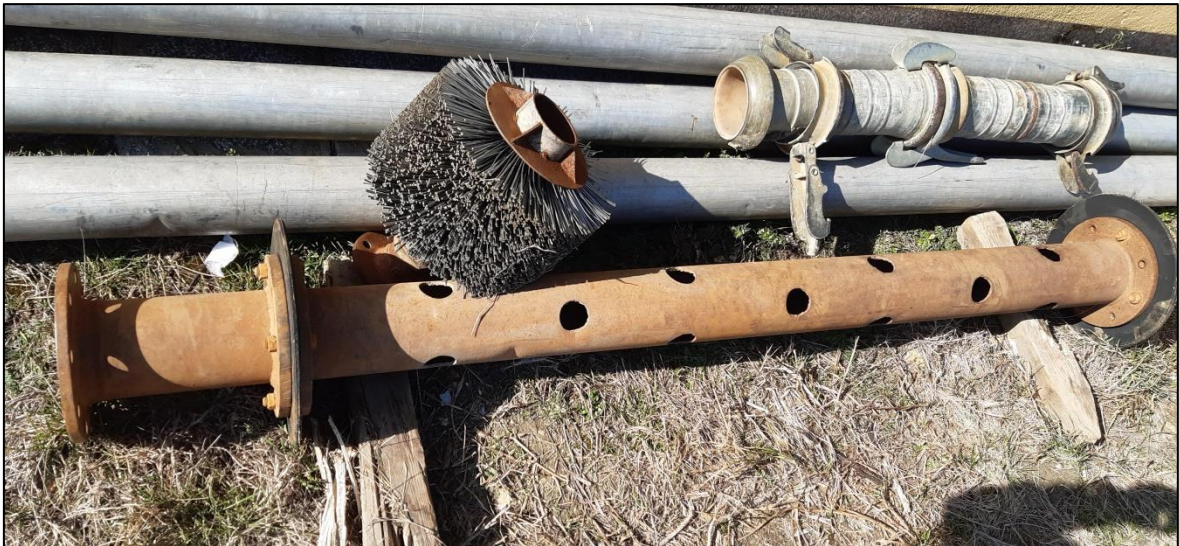
Slika 3-6. Sektorski ispirać (fotografija Željka Duića)

Nakon otvorenog air-lifta kreće osvajanje sektorskim ispiračem. Sektorski ispirač je element koji se stavlja na cijevi, s gornje i donje strane ima gumenu brtvu (paker), a između je perforirana cijev (slika 3-6). Brtve izoliraju točno određeni interval (najčešće 2 m) te se ispire po dijelovima sita.

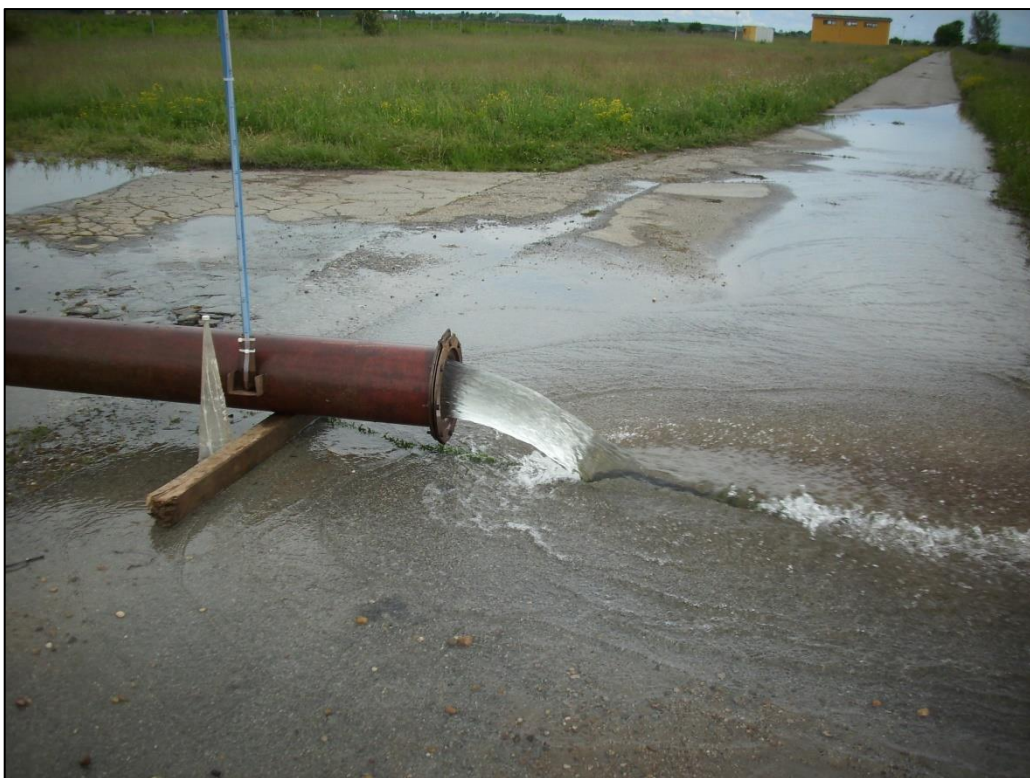
Slika 3-7. Blenda (fotografija Željka Duića)

Osvajanje završava čišćenjem taložnika otvorenim air-liftom kada je voda u Imhoffovom lijevku na blendi potpuno bistra i bez taloga (slika 3-7).
