HIDRAULIČKI I MEHANIČKI INTEGRITET KANALA BUŠOTINE

Diplomski rad

Antonio Horaček

Zagreb, 2021.

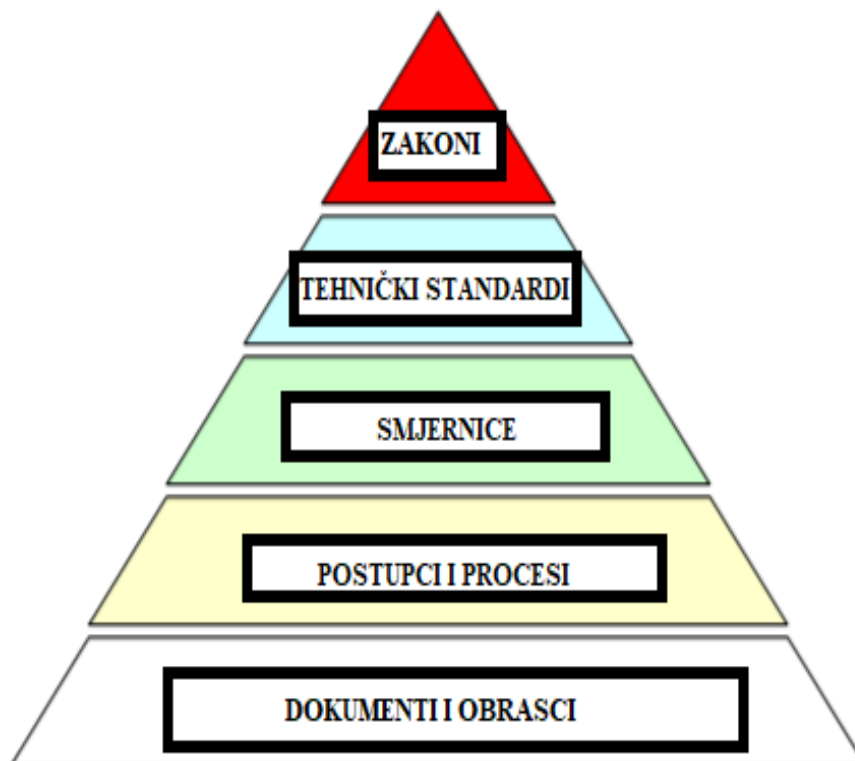
Slika 2-3. Zakonodavna hijerarhija integriteta kanala bušotine (Expro well services, 2011)

Slika 2-3 prikazuje da su zakoni glavni pokretači i da se nalaze u vrhu piramide nakon sustava kojim se upravlja integritet kanala bušotine. Tehnički standardi su razvijeni i provode se kroz razne politike i smjernice s obzirom na lokalnu politiku. Upravljanje integritetom bušotine je usklađeno s operatorom, koji se zatim prema financijskim i operativnim mogućnostima fokusira na odgovarajuće zakone i standarde. Lokalni postupci i procesi su razvijeni da podrže standard, dok odgovarajući dokumenti i obrasci moraju se čuvati radi dokazivanja sukladnosti s zakonom i podzakonskim aktima. Sustav upravljanja integritetom bušotine razvijen je zajedno s operaterom bušotine kako bi osigurali da se njihovi zahtjevi razumiju i implementiraju u sustav (Expro well services, 2011). Sustav upravljanja integritetom od izrade pa sve do napuštanja bušotine sastoji se od pet glavnih elemenata: organizacije, projektiranja, operativnih postupaka, upravljanja podataka i analize nadziranja bušotina (slika 2-4).

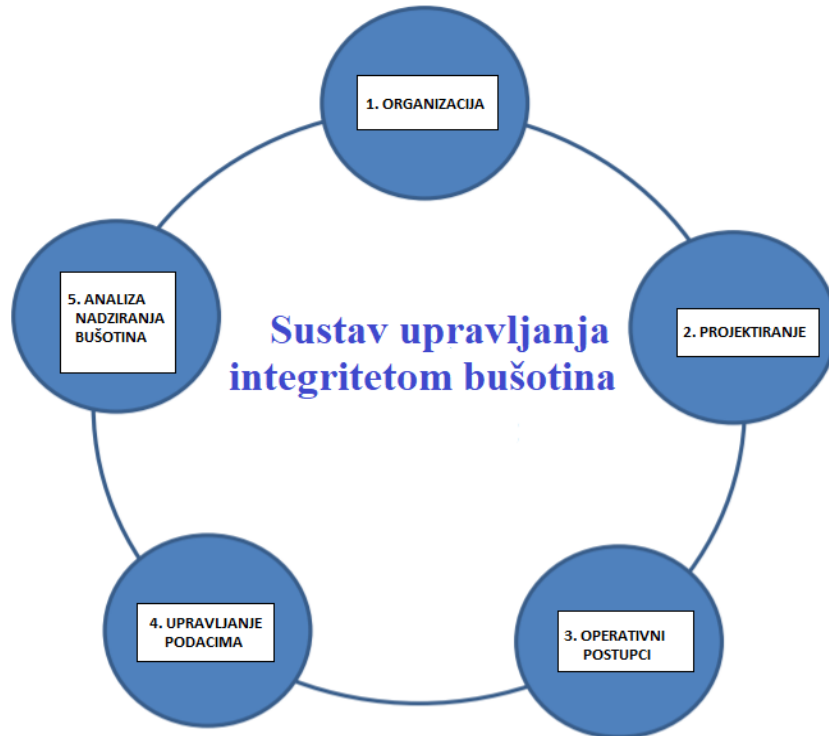
Slika 2-4. Elementi sustava upravljanja integritetom bušotine (Norwegian oil and gas, 2017)

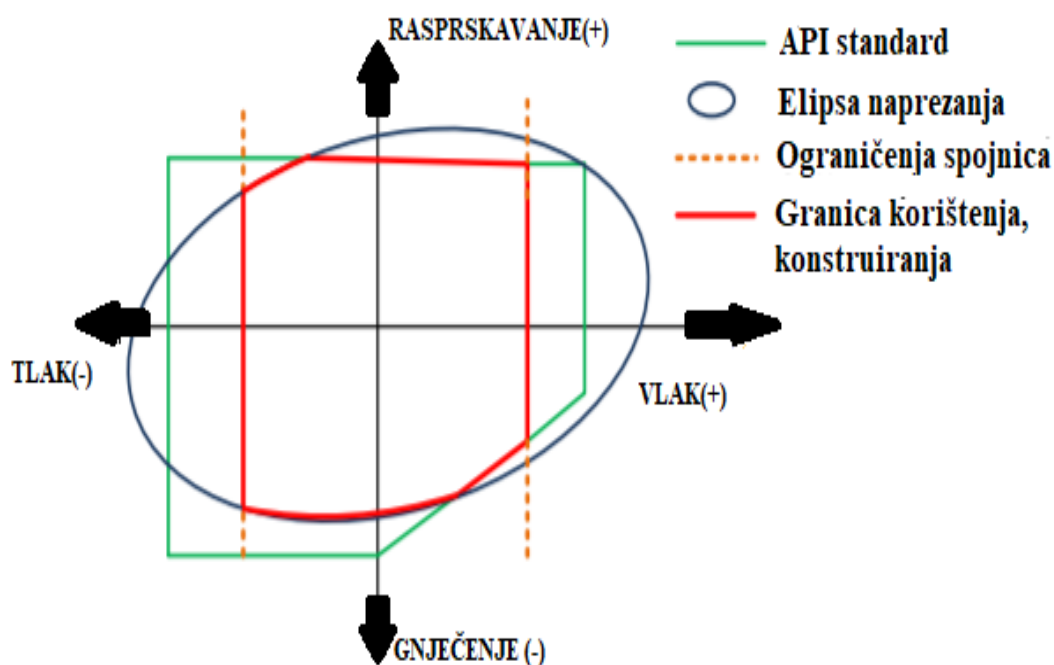
Slika 2-5. Elipsa naprezanja prilikom odabira opreme (Norsok Standard D-010, 2013)

- API standardu za referentnu komponentu,
- Von Mises elipsi naprezanja,
- dozvoljenom opterećenju spojnice, slika 2-5.

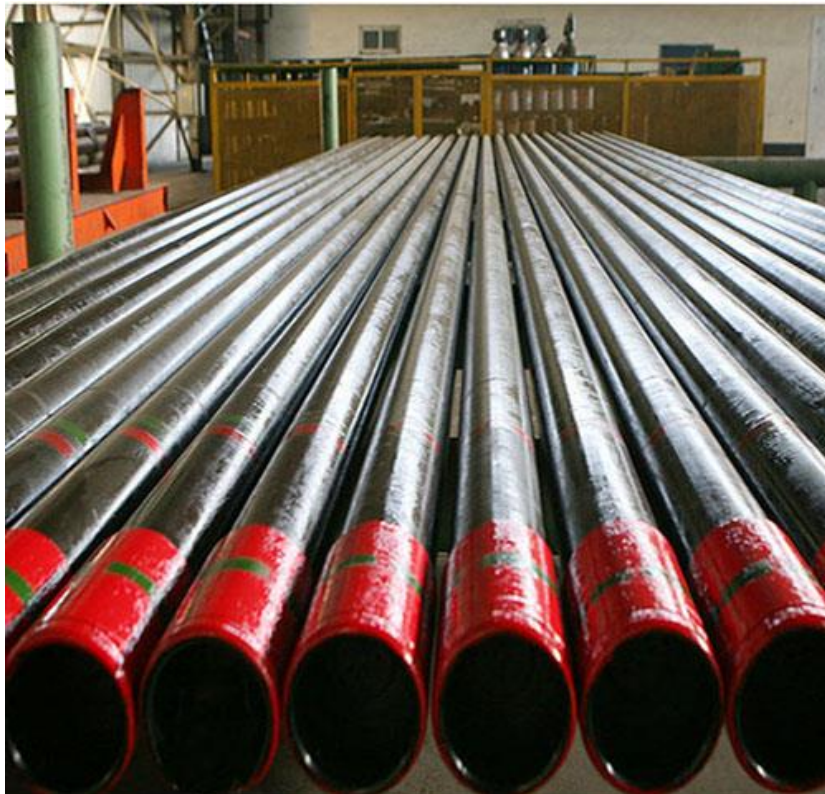
Slika 3-4. Tubing (Imri, 2020)

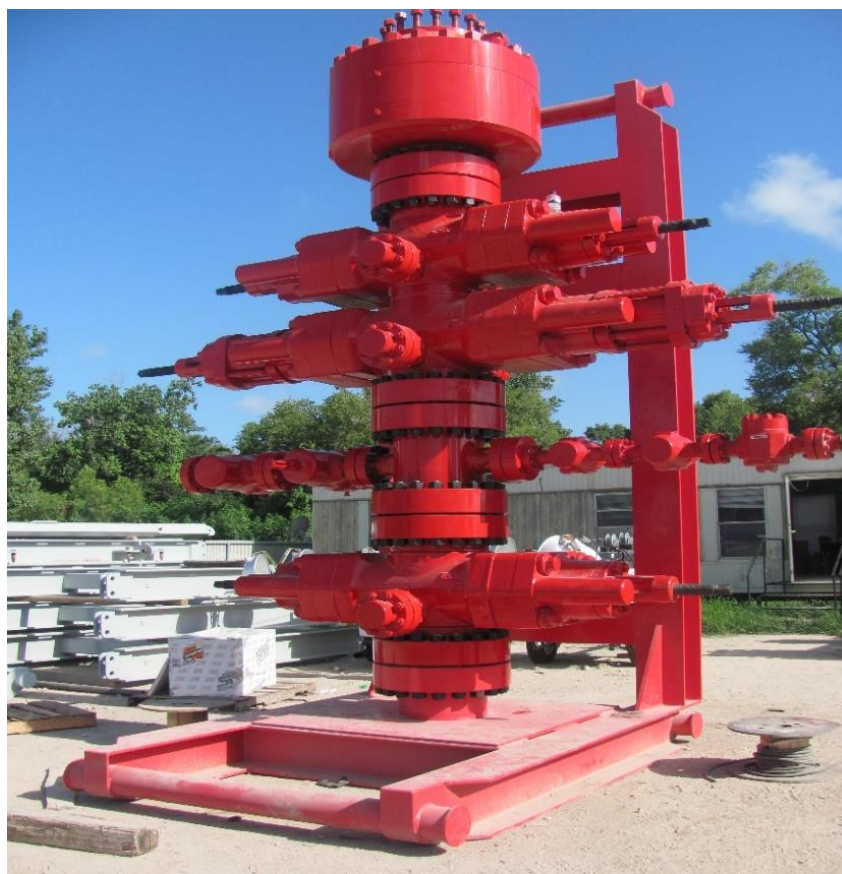
Slika 3-5. Preventeski sklop (Noia, 2020)

Preventerski sklop postavlja se na ušće bušotine i primarna mu je zadaća kontrola tlaka u bušotini i sprječavanje erupcije slojnog fluida na površinu. Preventerski sklop je najčešće sekundarna barijera za očuvanje integriteta bušotine. Postoje različite vrste preventerskih sklopova koji se međusobno razlikuju s obzirom na dimenzije, konfiguraciju i radne tlakove. Budući da je preventerski sklop jako važan element za zaštitu integriteta bušotine, oni se moraju redovito pregledavati i ispitivati. Standardni preventerski sklop se sastoji od prstenastog preventera i sustava čeljusnih preventera (slika 3-5). Prstenasti preventer osigurava brtvljenje oko bušačih cijevi, tubinga, opreme na žici, itd., dok sustav čeljusnih preventera može sadržavati čeljusti za rezanje, prihvat, zatvaranje prstenastog prostora ili zatvaranje punog presjeka kanala bušotine. Prema standardima API 16A i ISO 13533, dijelovi preventerskog sklopa prilikom ispitivanja trebaju biti izloženi djelovanju fluida iz bušotine (Blaauw, 2012).

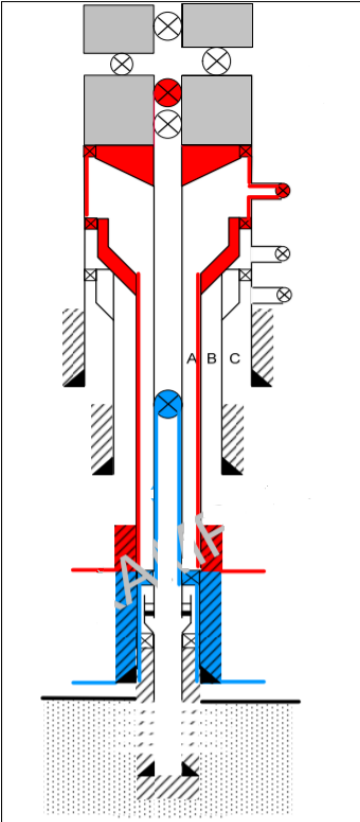
Elementi barijera bušotine:	Potvrda/Nadziranje:
Primarna barijera	
Nabušena formacija	Nije primjenjivo nakon početne potvrde
Cementni kamen (Od pete kolone z.c. do proizvodnog pakera)	Nije primjenjivo nakon početne potvrde
Zaštitne cijevi (ispod proizvodnog pakera)	Nije primjenjivo nakon početne potvrde
Proizvodni paker	Konstantno praćenje tlaka u A-prstenastom prostoru
Tubing	Konstantno praćenje tlaka u A-prstenastom prostoru
Komponente u sastavu tubinga	Periodično ispitivanje na propuštanje
Podzemni sigurnosni ventil	Periodično ispitivanje na propuštanje
Sekundarna barijera	
In situ formacija	Nije primjenjivo nakon početne potvrde
Cementni kamen (Iznad proizvodnog pakera)	Dnevno praćenje B-prstenastog prostora
Proizvodna kolona z.c. (Iznad proizvodnog pakera)	Dnevno praćenje B-prstenastog prostora
Vješalica proizvodne kolone z.c. sa brtvenim elementima	Dnevno praćenje B-p.p. / Periodično ispitivanje na propuštanje

Operacija eksploatacije ležišta započinje nakon što je izbušen kanal bušotine do proizvodnog sloja, te je ugrađen tubing određenog unutarnjeg promjera, proizvodni paker i svi ostali elementi eksploatacijske bušotine. Tijekom faze eksploatacije, shematski prikaz elemenata barijera je znatno drugačiji u odnosu na shematski prikaz tijekom bušenja. U usporedbi s fazom bušenja, puno je više elemenata ugrađeno unutar samog kanala bušotine, te je na površini postavljen erupcijski uređaj. Najviše problema koji mogu uzrokovati oštećenje ili gubitak integriteta kanala bušotine nastaje u eksploatacijskoj fazi bušotine. Razlog tomu je što eksploatacija ležišta čini najduži dio životnog ciklusa rada bušotine, a istovremeno tijekom pridobivanja fluida različitih viskoznosti, tlakova i temperature koji protječu kroz kanala bušotine može doći do dodatnih rizika. Na slici 3-13 prikazani su elementi primarne i sekundarne barijere tijekom eksploatacijske faze (WIF, NTNU & UiS, 2012).

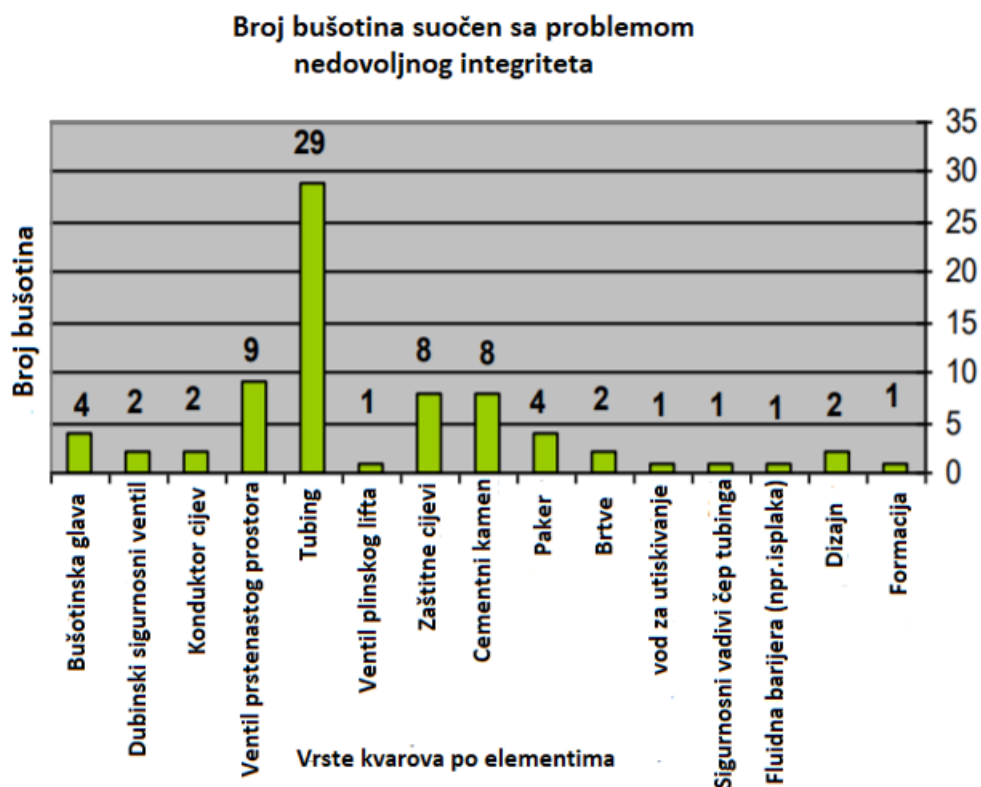
Slika 4-1. Broj bušotina na kojima se javio problem s integritetom kanala bušotine na pojedinom elementu barijere (USEA, 2014)

mjesta ili točke gdje nastaju najčešći problemi uslijed nedovoljnog hidrauličkog i mehaničkog integriteta (WIF, NTNU & UiS, 2012).

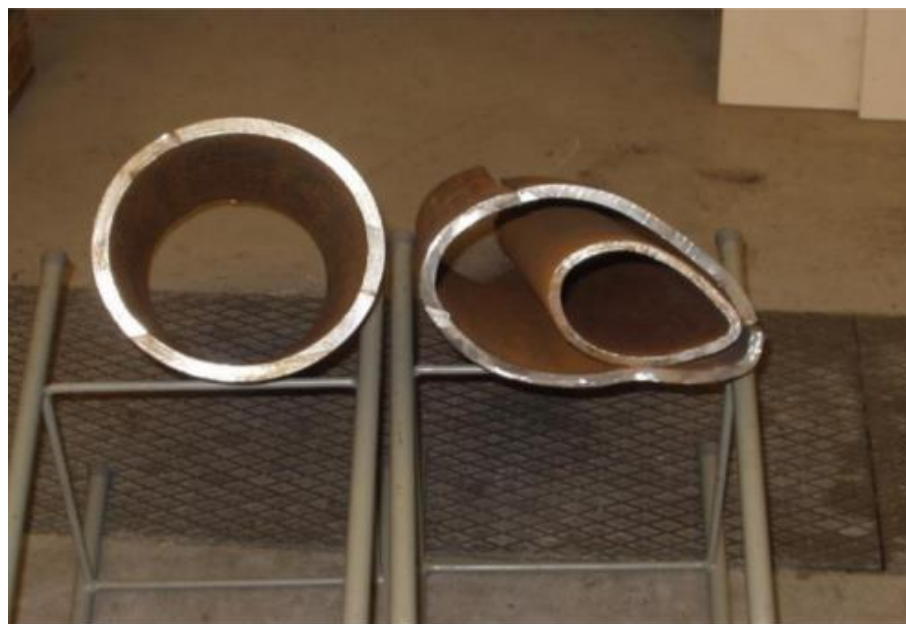
Slika 4-2. Oštećeni segment proizvodne kolone zaštitnih cijevi s tubingom (WIF, NTNU & UiS, 2012).

Ovo poglavlje opisuje primjer problema povezanog s oštećenjem proizvodne kolone zaštitnih cijevi ugrađene u odobalnoj bušotini na Sjevernom moru koja je prouzročila narušavanje integriteta kanala bušotine i dodatne posljedice koje su opisane u nastavku. Proizvodna kolona zaštitnih cijevi promjera 24,45 cm (9,625 in) ugrađena je u kanal bušotine u dvije sekcije. Prva sekcija proizvodne kolone zaštitnih cijevi spuštana je i cementirana na vertikalnoj dubini između 2515 metara i 4815 metra, dok je druga, gornja sekcija zaštitnih cijevi ugrađena u poliranu spojnicu proizvodne kolone zaštitnih cijevi koja sadrži brtvene elemente. Nakon ugradnje proizvodne kolone zaštitnih cijevi, pristupilo se tlačnom ispitivanju, te je uočeno propuštanje u sustavu koje može biti unutar polirane spojnice, površinske opreme, na mjestu spojnice između pojedinačnih zaštitnih cijevi ili na bilo kojem drugom mjestu proizvodne kolone zaštitnih cijevi. Nakon pregleda površinske opreme, mogućnost propuštanja te barijere je eliminirana, te su naposljetku napravljena dodatna ispitivanja tlaka koja su naknadno prihvaćena i bušotina je bila opremljena za fazu proizvodnje. Kasnije, tijekom proizvodnje otkriveno je da na vertikalnoj dubini od 700 metara oštećena proizvodna kolona zaštitnih cijevi koja je zbog toga izvađena na površinu i kasnije zamijenjena drugom proizvodnom kolonom zaštitnih cijevi nakon ponovnog opremanja bušotine. Nakon izvađene proizvodne kolone zaštitnih cijevi, najprije se smatralo da postoji propuštanje barijere zaštitnih cijevi ili polirane spojnice koje je moglo prouzročiti da povećani tlak tijekom testa porasta tlaka migrira iza kolone zaštitnih cijevi i uzrokuje gnječenje, ali pravo oštećenje je otkriveno nakon što je proizvodna kolona zaštitnih cijevi izvađena na površini i detaljno pregledana, slika 4-2.
