# Inženjerskogeološki model klizišta Sveti Martin pod Okićem

Master's thesis / Diplomski rad

**INŽENJERSKOGEOLOŠKI MODEL KLIZIŠTA SVETI MARTIN POD OKIĆEM**  
Diplomski rad

## ENGINEERING GEOLOGICAL MODEL OF THE SVETI MARTIN POD OKIĆEM LANDSLIDE

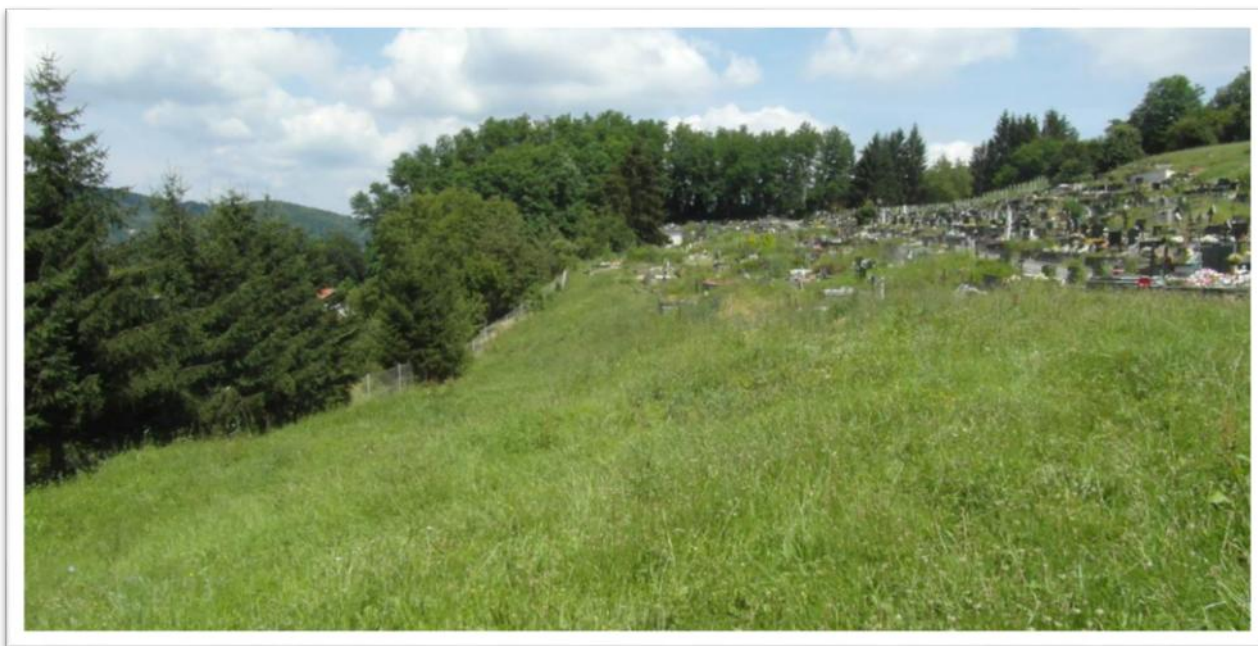
**Slika 2.3 Položaj mjesnog groblja Sv. Martin pod Okićem i dio padine na kojem su zabilježeni procesi klizanja (fotografirano 27.6.2014).**

Predmetna klizišta smještena su na gornjem dijelu padine ispod izgrađenog dijela mjesnog groblja Sv. Martin pod Okićem. Prosječni nagib terena ispod groblja, na dijelu padine na kojemu su nastala klizišta je 15-20°. Originalnu morfologiju terena na ovom dijelu padine nije moguće pretpostaviti zbog višegodišnjeg nasipavanja. Na dijelu padine na kojemu su nastala klizišta nema izgrađenih objekata (slika 2.3.), izuzev nekoliko grobova koji su oštećeni formiranjem čone pukotine klizišta. Iznad klizišta padina je u potpunosti izgrađena i modificirana nasipavanjima, usijecanjima i gradnjom grobova.

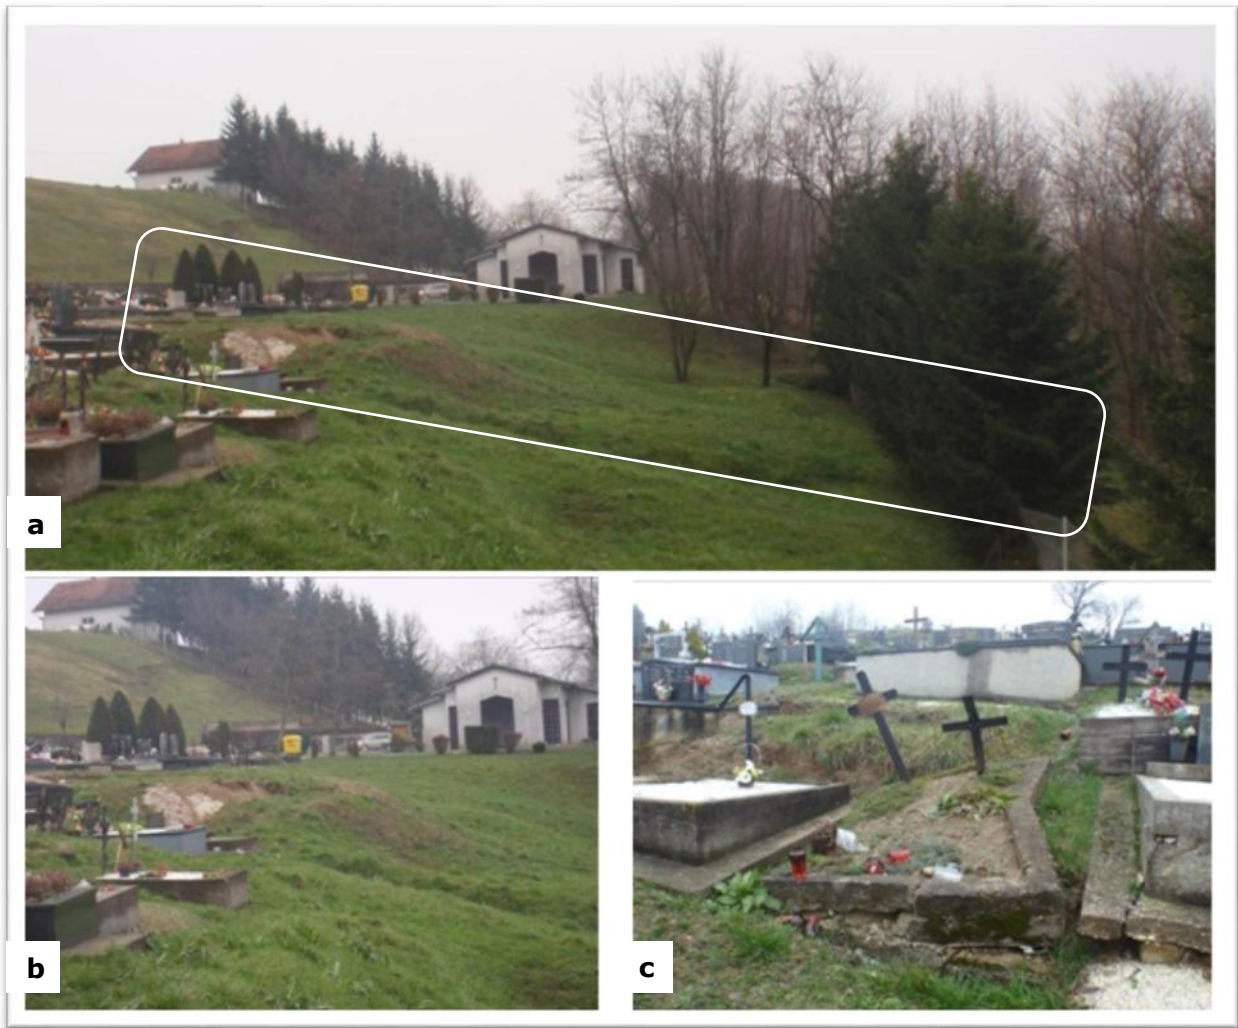
**Slika 3. 1 Klizište 1 (uokvireno bijelom linijom) aktivirano 4. travnja 2013. godine (fotografirano 4.3.2014): (a) pogled na klizište; (b) pogled na gornji dio klizišta i oštećene grobove; (c) oštećenja na grobovima.**

Klizište Sv. Martin pod Okićem aktivirano je 4. travnja 2013. godine, a približno isto vrijeme aktivirana je i manja lokalna nestabilnost pokosa. Oba klizišta su manjih dimenzija i aktivirana su na padini ispod groblja. Klizište 1, površine 468 m<sup>2</sup> (slika 3.1) smješteno je nedaleko od ulaza na groblje, odnosno u južnom dijelu groblja ispod posljednjeg reda grobova. Na slici 3.1 prikazan je gornji dio klizišta 1 koji je ošteti nekoliko grobova. Približan iznos denivelacije pokrenute mase po glavnoj pukotini klizišta je oko 0,7 metara (slika 3.1a,b). Glavna pukotina formirana je u nasipu, a nasuti materijal također je vidljiv u gornjem dijelu klizišta. U gornjem dijelu pokrenute mase također je razvijena i sekundarna pukotina te je izraženo usijedanje. Zona akumulacije materijala i donji dio klizišta također su jasno izraženi. Završetak klizišta nalazi se izvan granica groblja, na privatnoj parceli. Desna (sjeverna) granica klizišta jasno je izražena, a prikazana je na slici 3.2b. Tijekom kartiranja klizišta u sušnom razdoblju, na površini klizišta nisu registrirane pojave vode ili zone povećane vlažnosti.

Veće klizište, nazvano Sveti Martin pod Okićem 1, nalazi se na padini ispod groblja. Došlo je do sloma po glavnoj pukotini i sekundarnim pukotinama i rotacijskom kretanju pokrenute mase, a u gornjem dijelu klizišta je izraženo usijedanje. Pri pokretanju klizišta oštećeno je nekoliko grobova. Klizište Sveti Martin pod Okićem 1 ima duljinu oko 28 m, maksimalna širina pokrenute mase je oko 23 m, a dubina pokrenute mase je 3,7 m. Od vidljivih dijelova klizišta jasno su izraženi čeona pukotina, nožica klizišta sa završetkom klizišta i desni bok klizišta, dok lijevi bok nije potpuno jasno izražen. Prema stanju aktivnosti klizište je trenutačno neaktivno, prema distribuciji aktivnosti krećuće, a prema stilu klizanja pojedinačno.

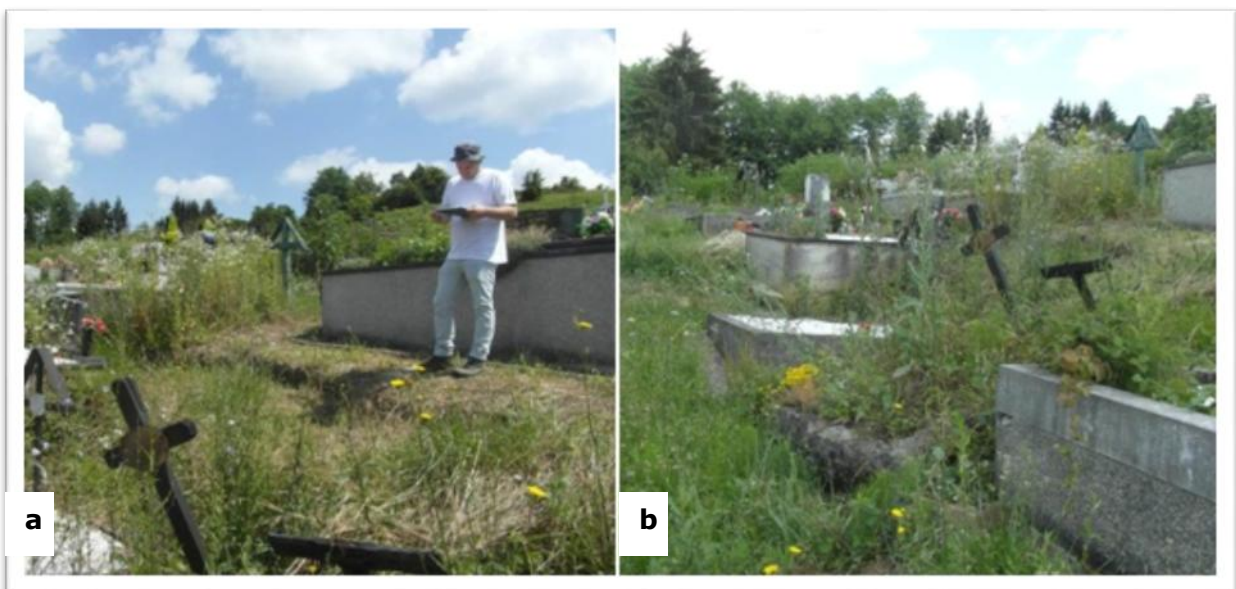
**Slika 3. 3 Klizište 2 (snimljeno 27.6.2014.): (a) pogled na krunu klizišta, odnosno glavnu pukotinu; (b) oštećeni grobovi ispod glavne pukotine.**

Oba klizišta su formirana u nasutom materijalu. Aktiviranje oba klizišta zahvatilo je nekoliko grobova u gornjim dijelovima klizišta, tj. u zoni glavnih pukotina. Na detaljnoj inženjerskogeološkoj karti mjerila 1:250 (prilog 4) prikazane su utvrđene i geodetski snimljene granice klizišta.

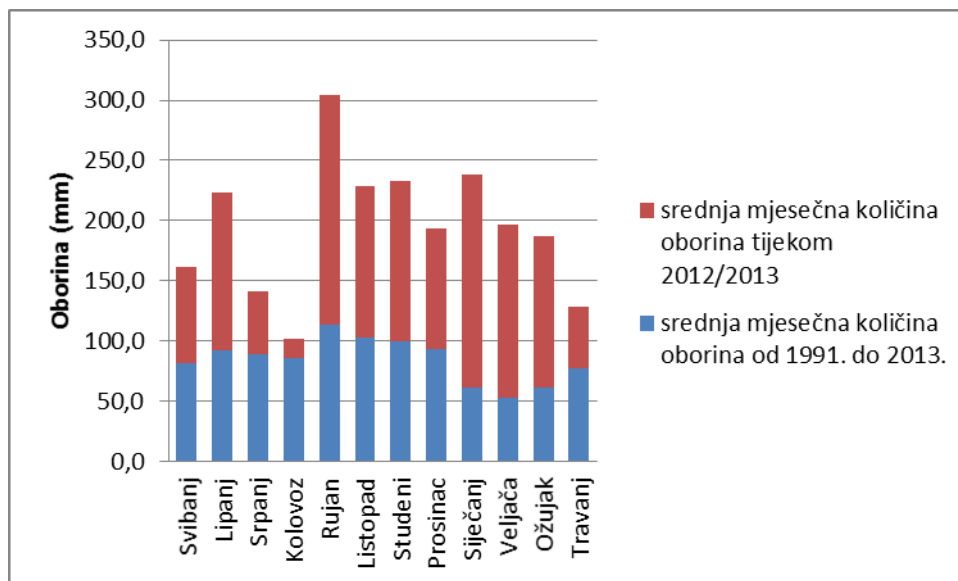
**Slika 3.4 Srednje mjesečne oborine na kišomjernoj postaji Rakov Potok za 2013. i za razdoblje od 1991. do 2013. godine.**

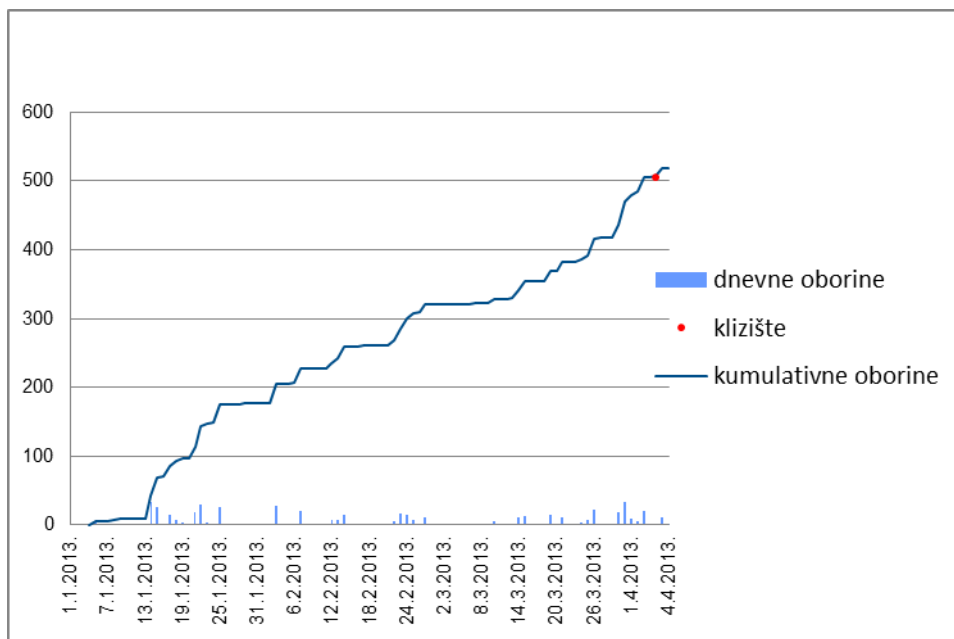
**Slika 3.5 Dnevna i kumulativna oborina na postaji Rakov Potok za period od 1. siječnja do 7. travnja 2013. Datum aktiviranja klizišta je 4. 4. 2013. i prikazan je crvenom točkom.**

Tromjesečna prethodna oborina za razdoblje koje je prethodilo aktiviranju klizišta iznosi 447 mm (slika 3.5), što je najveća tromjesečna prethodna oborina za ožujak za razdoblje od 1991. do 2013. godine (slika 3.6).

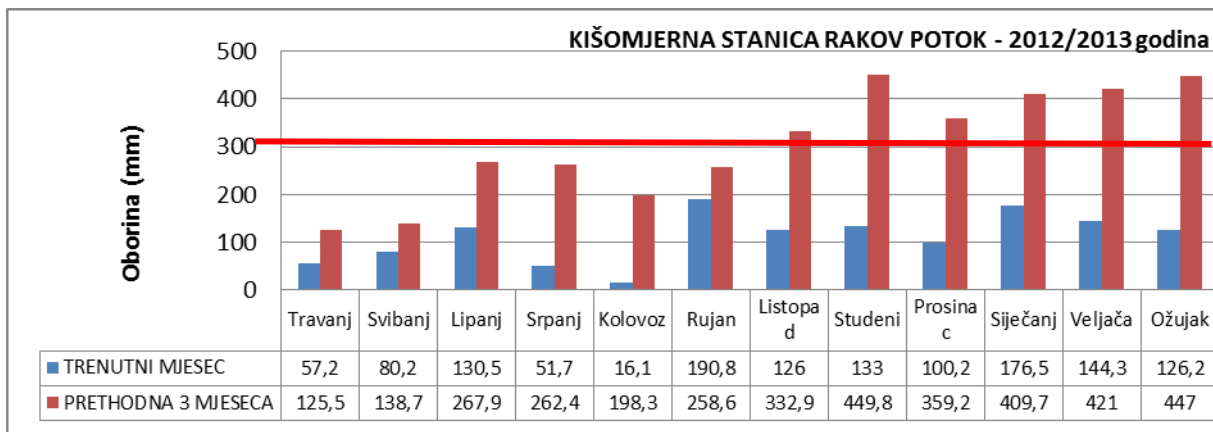
**Slika 3.7 Mjesečne oborine i tromjesečne kumulativne oborine na postaji Rakov Potok za razdoblje travanj 2012. – ožujak 2013.**

Na slici 3.7 prikazane su mjesečne oborine i tromjesečne kumulativne oborine za razdoblje od travnja 2012. godine do ožujka 2013. Crvena linija prikazuje prosječnu tromjesečnu količinu oborina kroz to vremensko razdoblje. Tromjesečna kumulativna oborina za tri mjeseca koja su prethodila aktiviranju klizišta bila je iznad prosjeka.

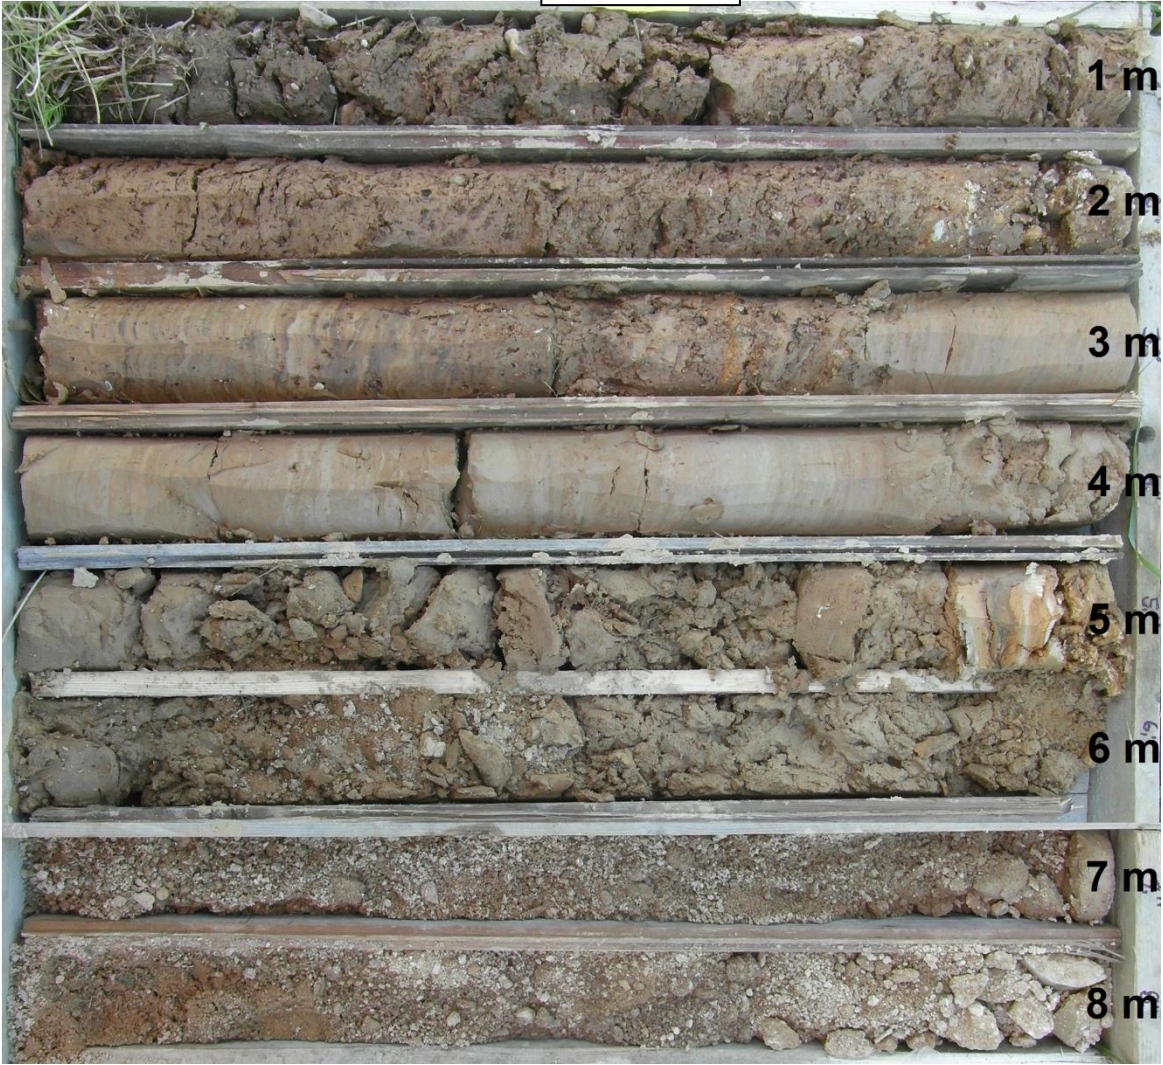
B-2

**INŽENJERSKOGEOLOŠKI PRESJEK BUŠOTINE: B-2**      **DUBINA:** 8,45 m      **MJERILO:** 1:50      **PRILOG: 1**

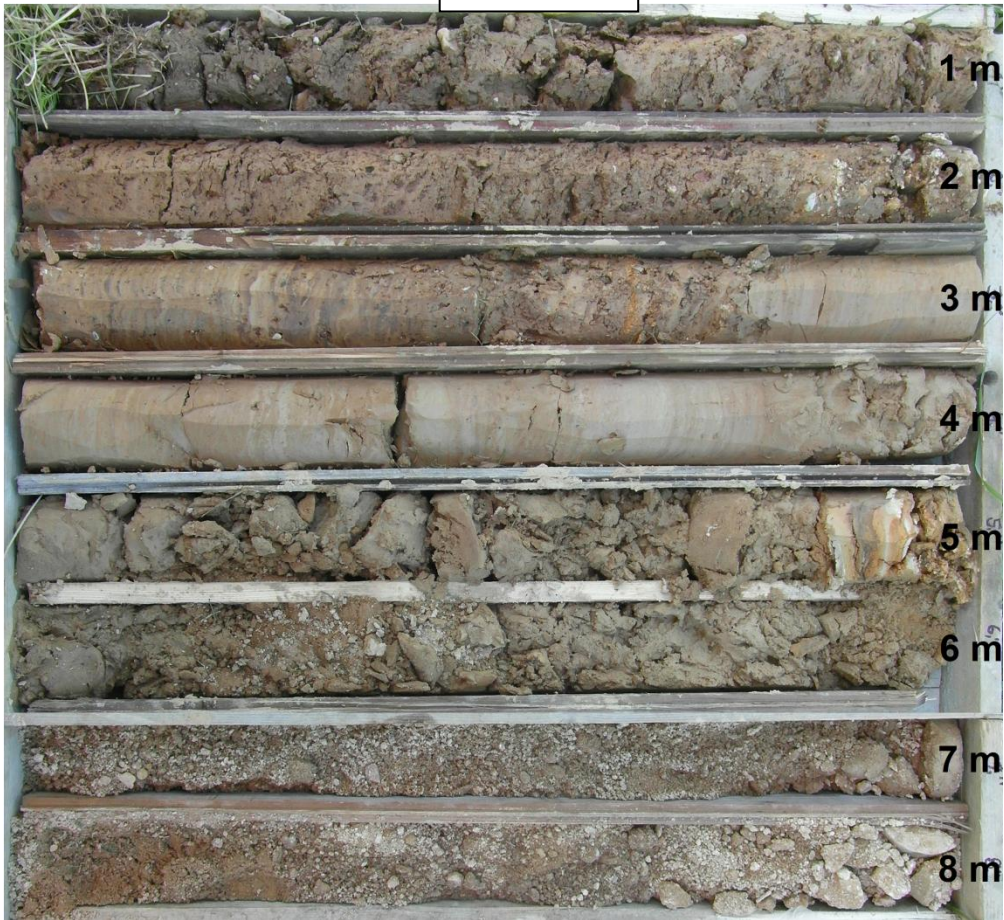
B-3

**INŽENJERSKOGEOLOŠKI PRESJEK BUŠOTINE: B-3**      **DUBINA:** 8,45 m      **MJERILO:** 1:50      **PRILOG: 1**

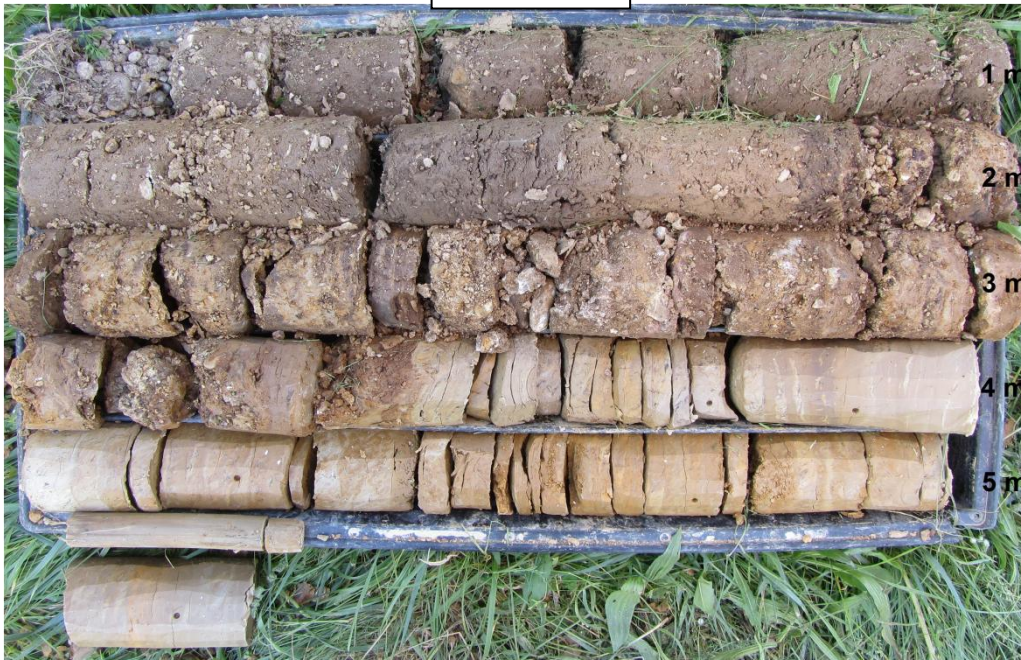
B-5

**INŽENJERSKOGEOLOŠKI PRESJEK BUŠOTINE: B-5**      **DUBINA:** 5,45 m      **MJERILO:** 1:50      **PRILOG: 1**

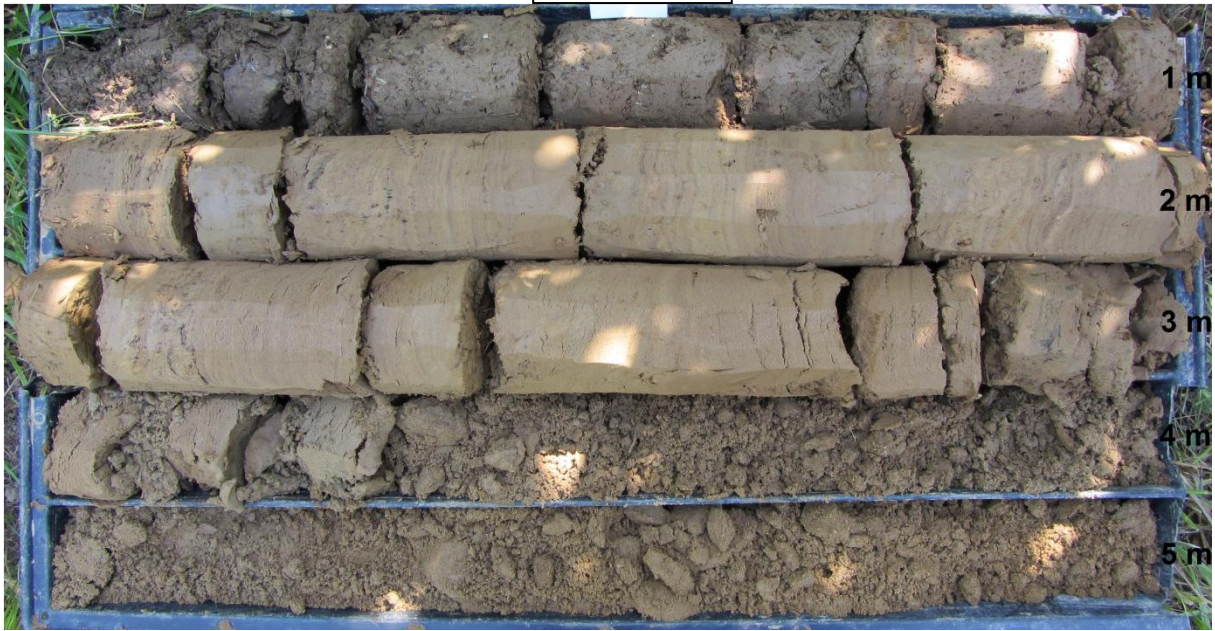
B-8

**INŽENJERSKOGEOLOŠKI PRESJEK BUŠOTINE: B-8**      **DUBINA:** 6.00 m      **MJERILO:** 1:50      **PRILOG: 1**

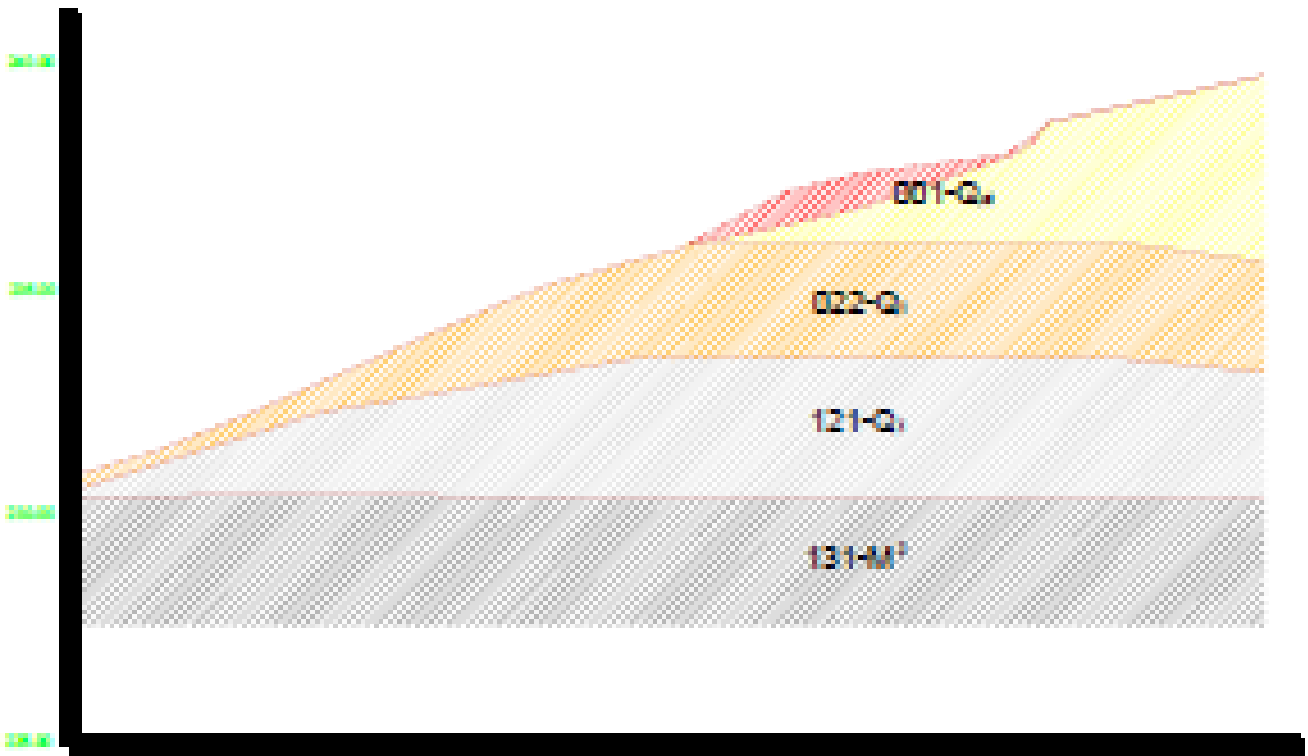
PRILOG 2: UZDUŽNI PRESJECI KLIZIŠTA

Na istraživanom području izdvojeno je ukupno sedam inženjerskogeoloških tipova, čije osnovne značajke su navedene u tablici 4.2. Prostorna distribucija svih inženjerskogeoloških tipova po dubini prikazana je na tri uzdužna presjeka klizišta, inženjerskogeološki profili 2-2', 3-3' i 4-4' (prilog 2/1) i na inženjerskogeološkom profilu 1-1' (prilog 3) u mjerilu 1:250, a na

Prognozni inženjerskogeološki model na presjeku 3-3' prikazuje prostornu raspodjelu naslaga. Naslage pokrivača su deblje na istočnoj strani klizišta, a debljina im iznosi otprilike 5,5 m. Postupno se smanjuju prema zapadnoj strani klizišta gdje im debljina iznosi oko 0,5 m što je dubina na kojoj se nalazi materijal podloge.
