**IZVEDBA ZAMJENSKOG ZDENCA Z-14 NA CRPILIŠTU VINOGRADI U
OSIJEKU**

Diplomski rad

THE CONSTRUCTION OF THE REPLACEMENT WELL Z-14 IN THE VINOGRADI
WELL FIELD OSIJEK

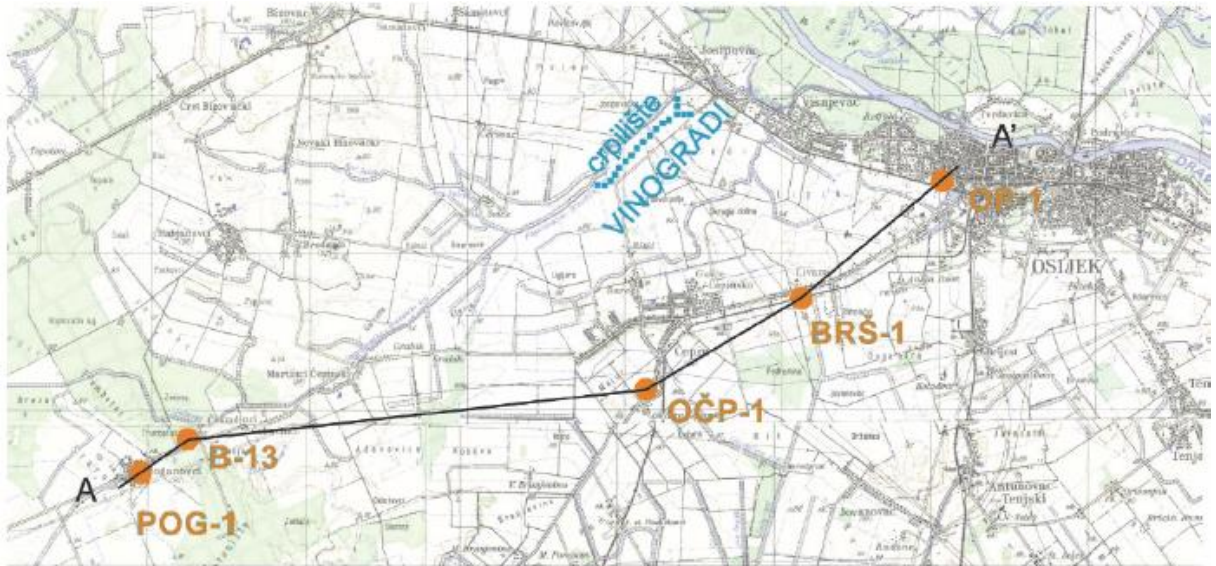
Slika 2: Regionalni korelacijski profil kvartarnih naslaga istraživanog područja (prema Urumović et al.. 1978)

Geološka građa šireg područja vodocrpilišta Vinogradi uglavnom je jednolična, kako kronostratigrafski tako i litološki. Kronostratigrafski jer su to najmlađe naslage koje pripadaju holocenu i najmlađem pleistocenu, a litološki jer su to glina, prah i pijesak koji se pojavljuju u izmjeni i mješavini. Analizom podataka o ovim bušotinama prikupljenim u cijelom području sjeverne Hrvatske Urumović et al. (1976) uočavaju dva kontrastna dijela u inače općoj izmjeni sitno i krupno klastičnih sedimenata. Granicu među njima označavaju uvjetnim markerom Q'. Kao značajke gornjega dijela naslaga ističu nekonsolidirani materijali s relativno visokim udjelom propusnih gruboklastičnih slojeva i sadržaj slatkih voda. Ispod markera Q' stupanj konsolidacije je nešto malo veći, udjel propusnih, gruboklastičnih slojeva je smanjen i znatne su razlike u mineralizaciji slojnih voda kako po vertikali tako i horizontali, a mineralizacija vode je općenito povišena u odnosu na gornji dio jedinice. Naslage iznad markera Q' Urumović et al. (1976, 1978) pripisuju srednjem i gornjem pleistocenu, te holocenu, a one ispod donjem pleistocenu i pliopleistocenu. Činjenica da iznad repera Q' nastupa slijed naslaga u kojima regionalno dominiraju gruboklastične taložine može se zaključiti da su oni posljedica regionalnih promjena u kvaliteti taloženoga materijala uzrokovanog promjenom paleoklimatskih uvjeta. U cjelini kvartarnih naslaga iznad markera Q' pojavljuje se još jedan kontrast u litološkom razvitku sličan onome na razini Q'. Na regionalnom korelacijskom profilu označen je markerom X (Slika 2) (Duić i dr., 2018).

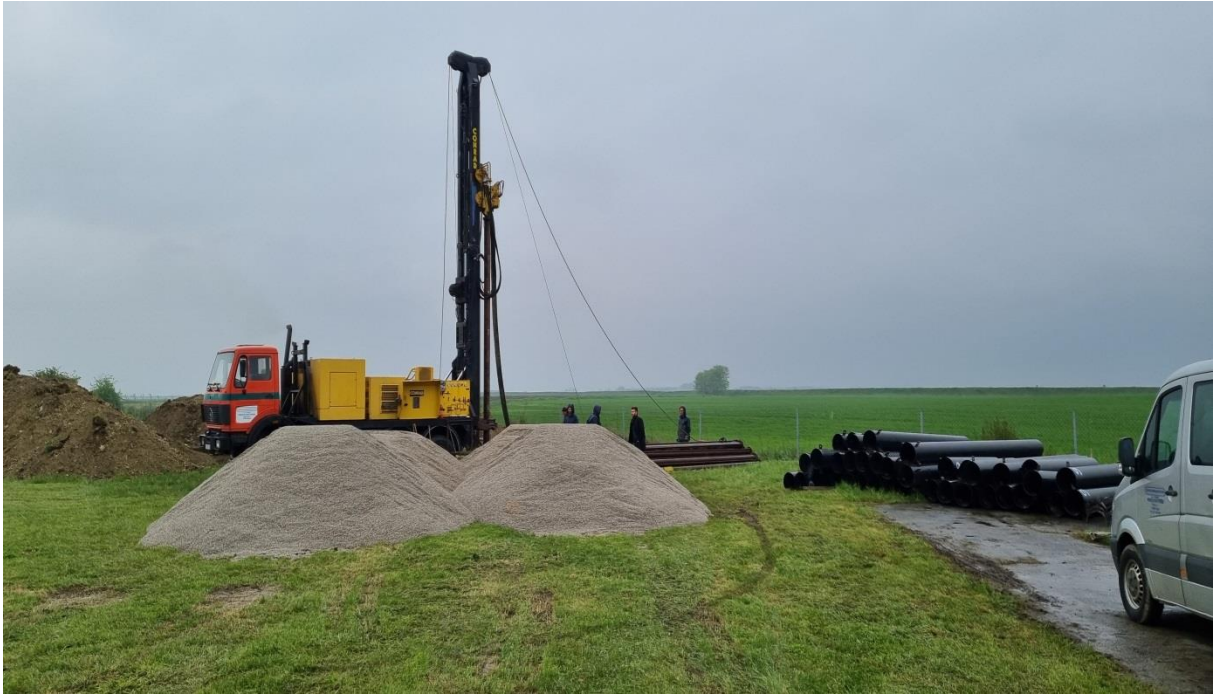
Slika 5: Reverzna hidraulična samohodna bušača garnitura CONRAD-COMAX 800 MK2 (Vodovod Osijek, 2020)

Pripremni radovi na samom bušenju provedeni su tijekom 26. travnja , a samo reverzno bušenje započelo je 28. travnja 2021. i okončano je slijedeći dan 29. travnja. Konačna dubina bušenja iznosila je 185 m. Tijekom bušenja uzimani su uzorci nabušenog materijala svaki metar napretka bušenja uz stalno praćenje promjena nabušenog materijala. Determinacija nabušenog materijala prikazana je u priložima 3 i 4. Slika 5, 6 i 7 prikazuje bušenje reverznom metodom.

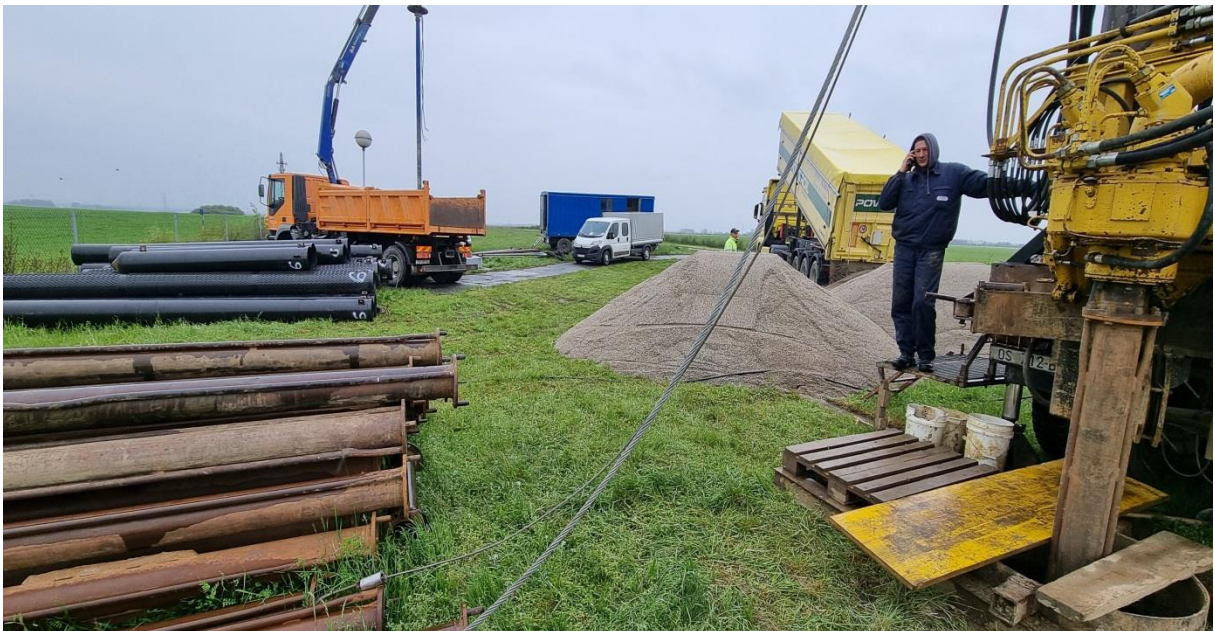
Slika 6: Bušenje zdenca Z-14 reverznom metodom

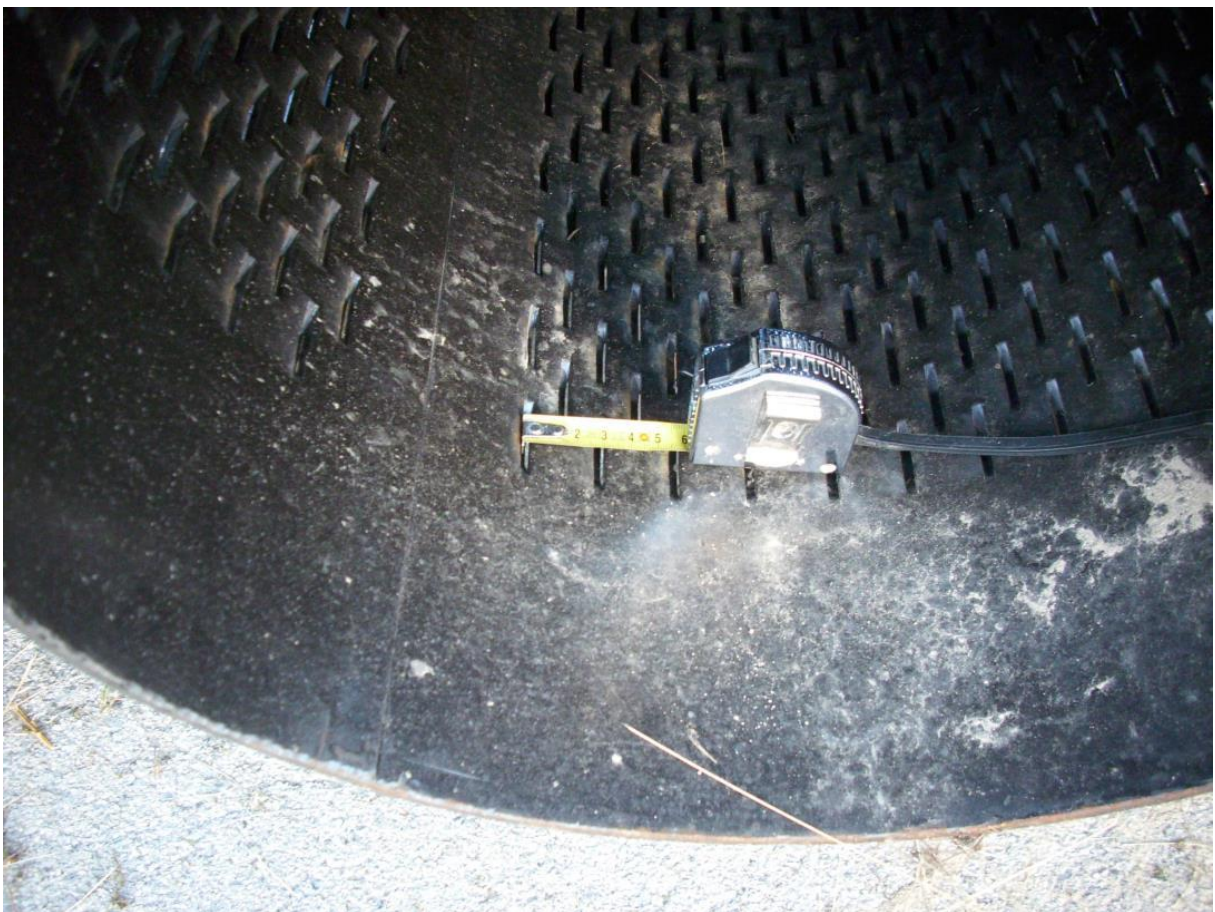
Slika 8: Mostićava sita Paparelli

Mostićava sita nisu toliko čvrsta u pogledu čvrstoće na proboj (zbog okomito poravnatih utora), ali imaju veća otvorena područja od žaluzina (do 20% ili više za veće veličine utora). Obje vrste prešanih sita dostupne su u materijalima od blagog i nehrđajućeg čelika.

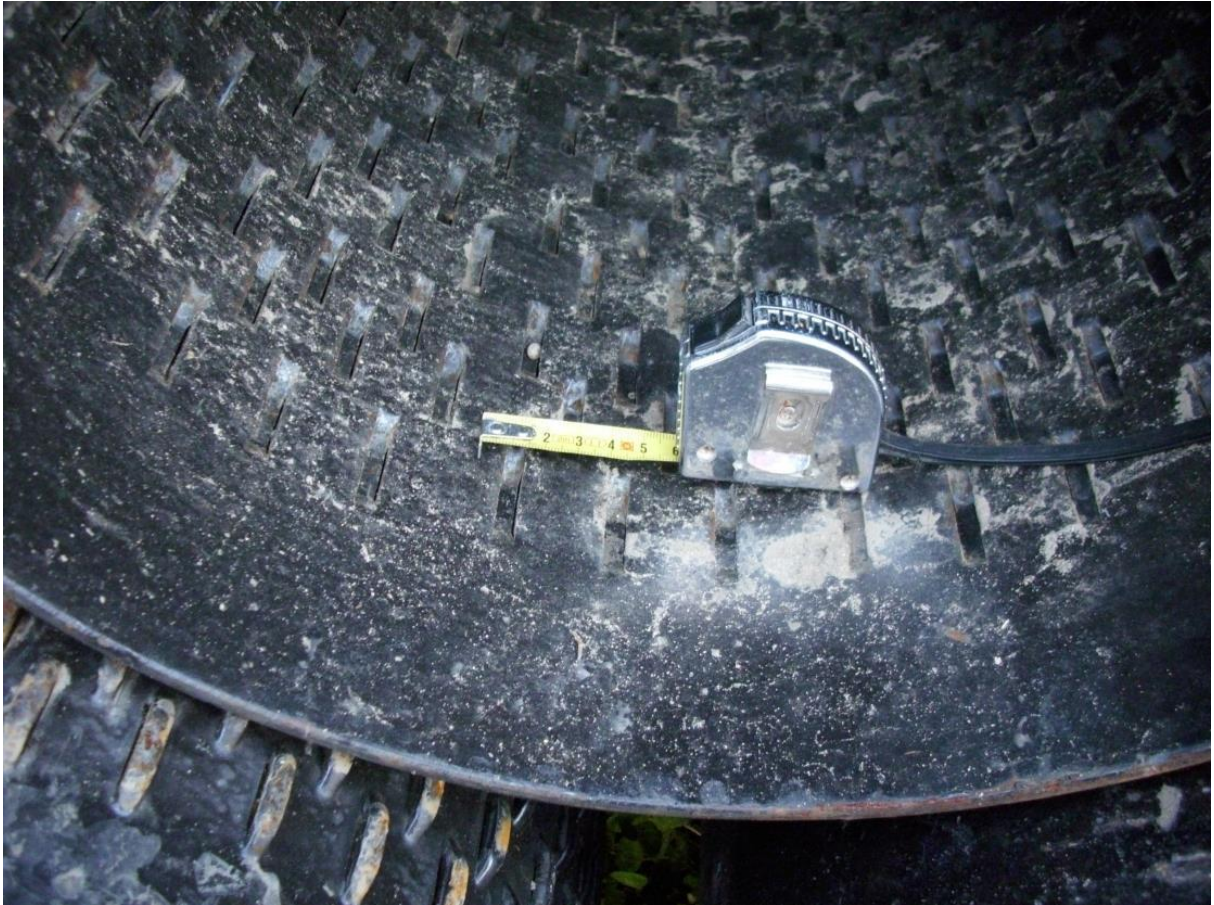
Slika 9: Mostićava sita Paparelli 2

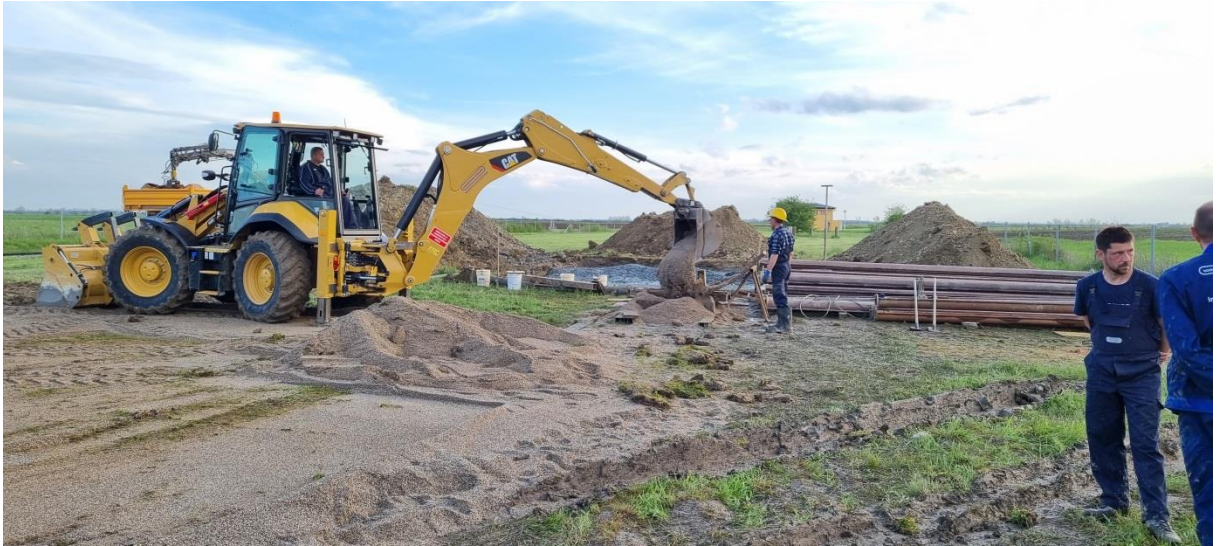
Slika 12: Ubacivanje šljunčanog zasipa

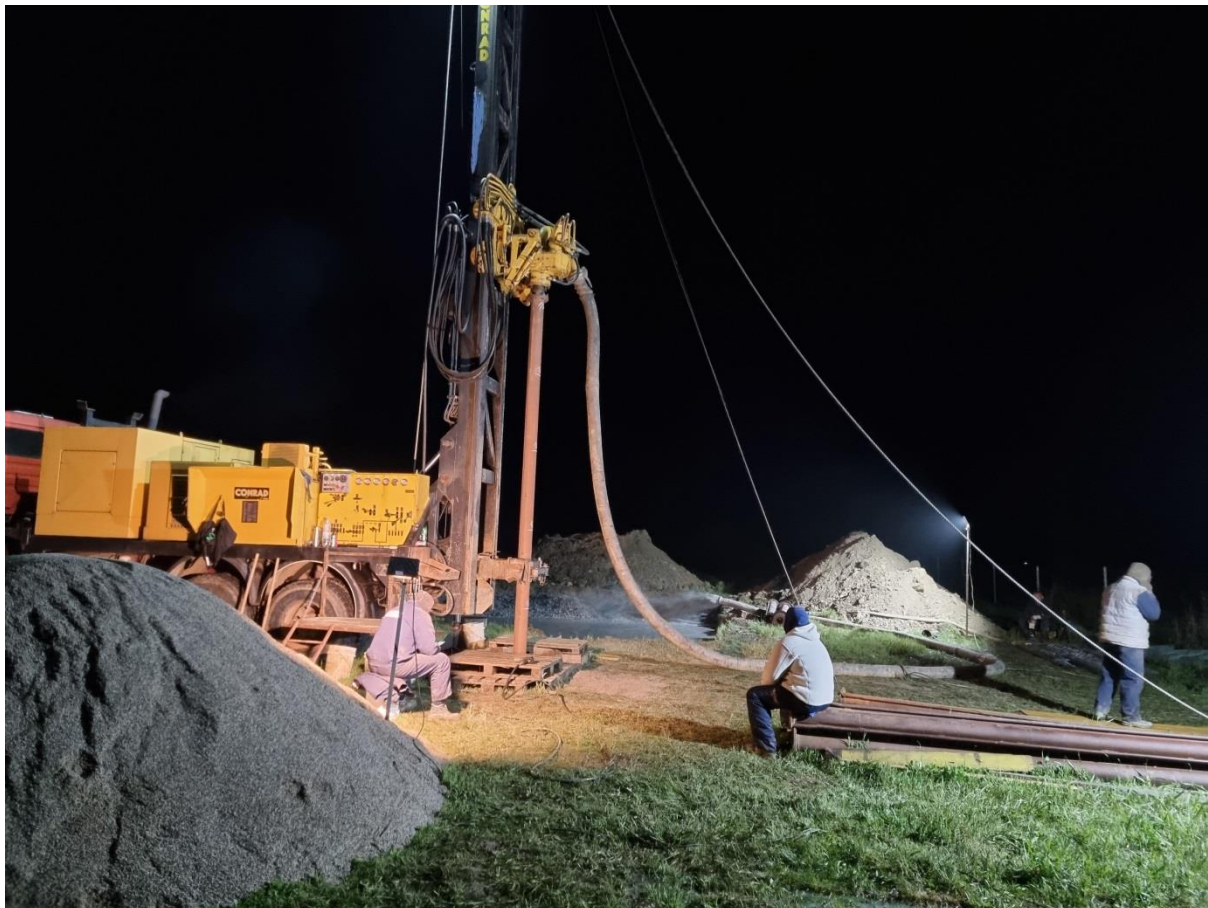
Slika 13: Voda na izlazu iz blende prije osvajanja

cjevovoda s kružnom pregradom (blendom) promjera 10"/8". Na slikama 13, 14, 15 i 16 prikazano je osvajanje i čišćenje zdenca.

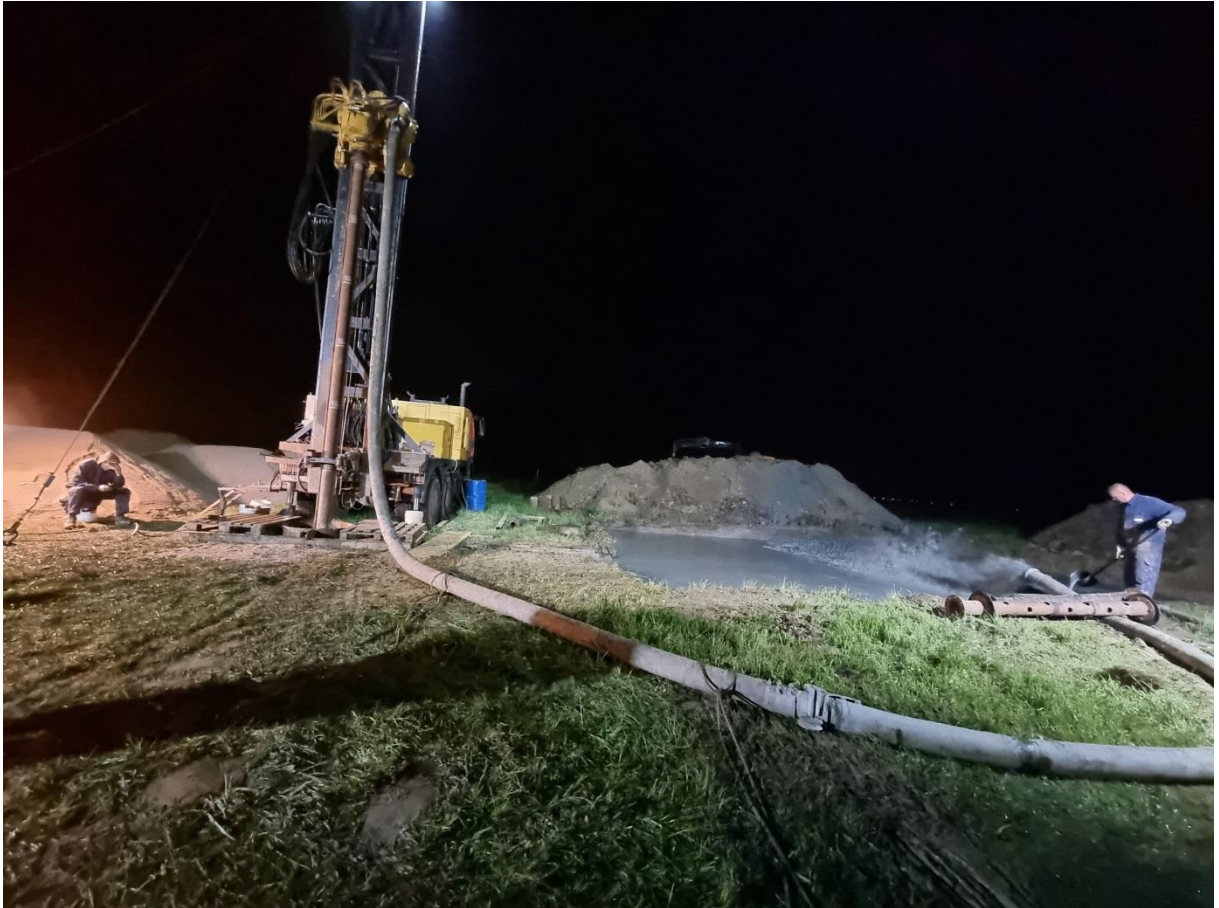
Slika 14: Voda na izlazu iz blende prije osvajanja 2

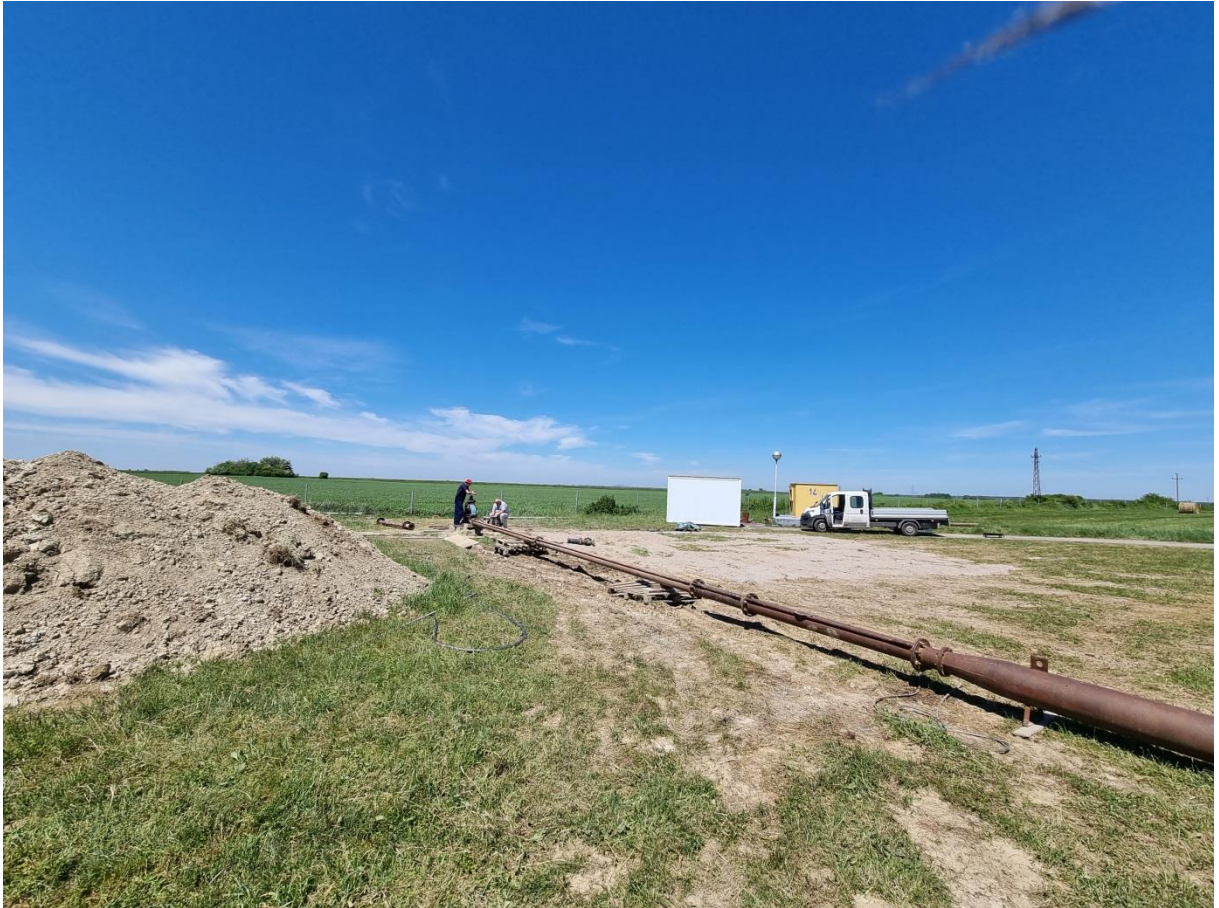
Slika 15: Postavljanje blende

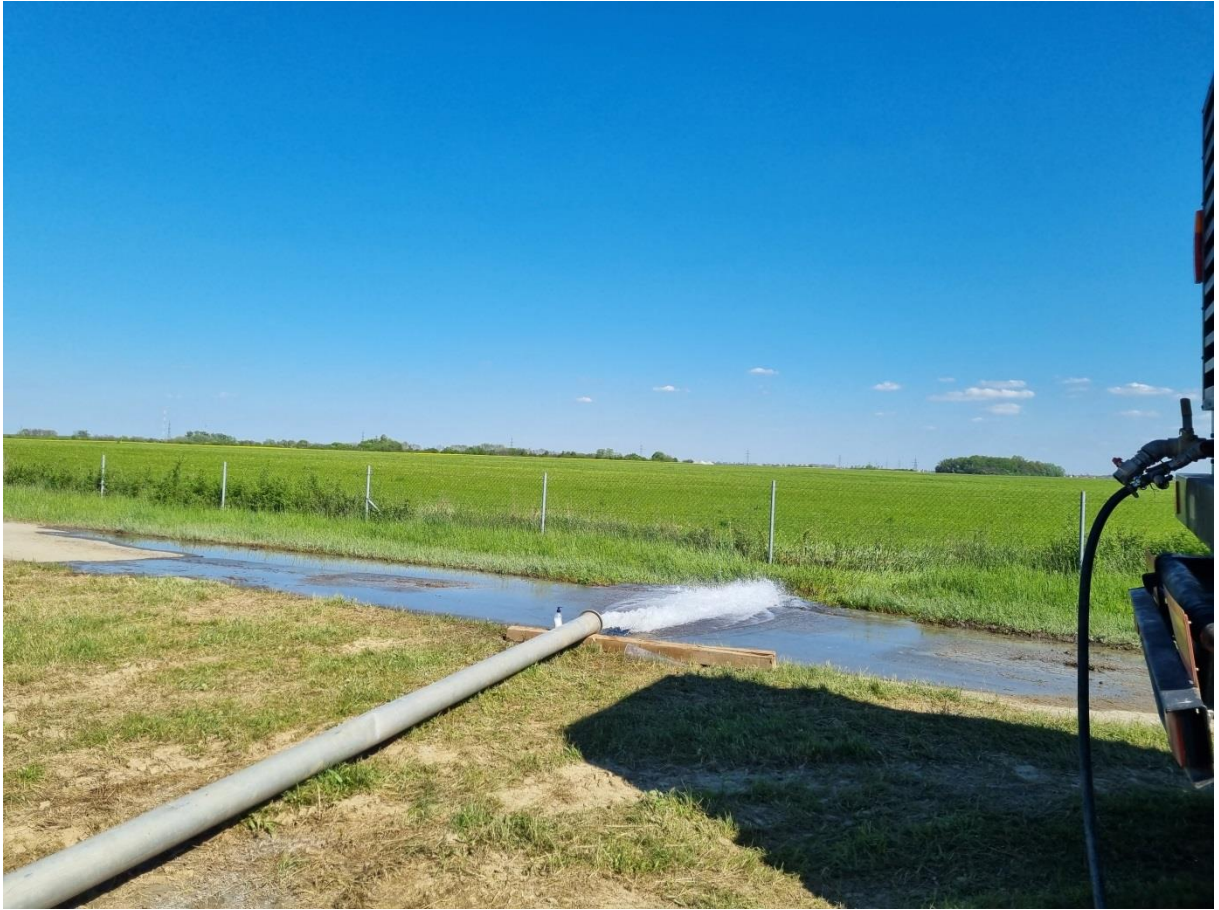
Slika 16: Blenda izbacuje čistu vodu

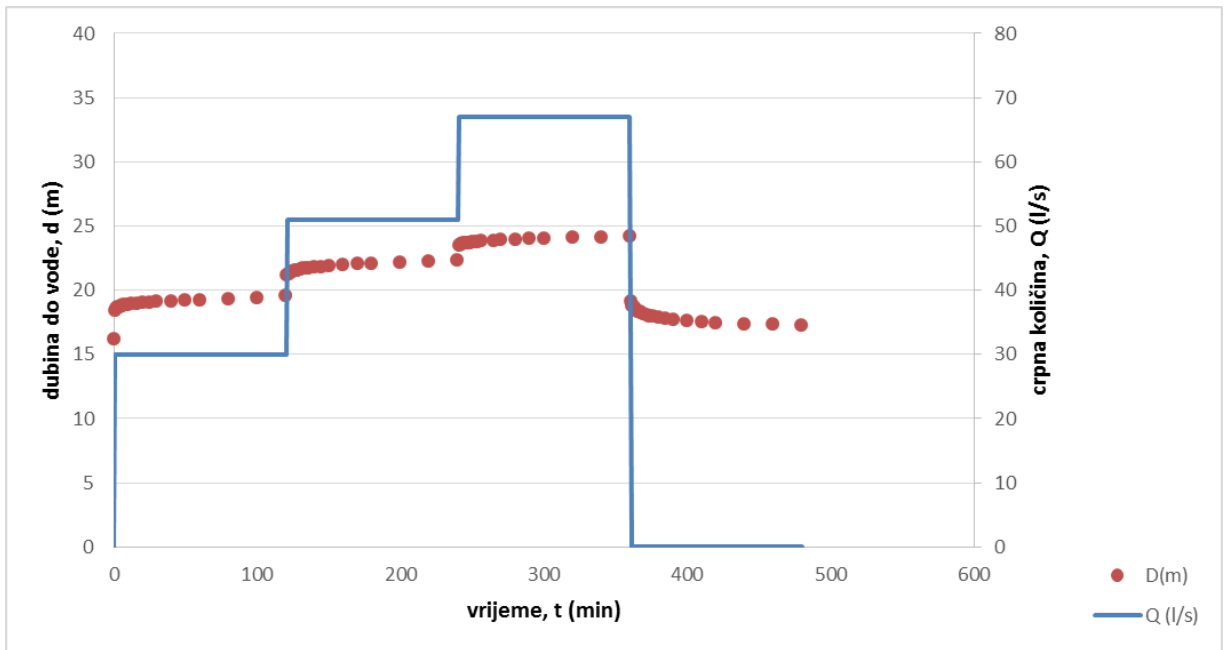
Slika 18: Prikaz razine vode i crpne količine tijekom pokusnog crpljenja zdenca Z 14 na crpilištu Vinogradi

Pokusno crpljenje (testiranje) zdenca Z-14 izvedeno je dana 10.05.2021. godine podvodnom crpkom (marka „Pleuger“, snage 45 kW, $Q_{max} = 70$ l/s) ugrađenom na dubini usisa od 38 m. Crpljenje je izvedeno u koracima (step-test), s tri različite crpne količine ($Q_1 = 30$ l/s, $Q_2 = 51$ l/s i $Q_3 = 67$ l/s) i mjerenjem povrata. Trajanje svake crpne količine je iznosilo po 120 minuta. Na slici 18 može se vidjeti dijagram razine vode i crpne količine tijekom pokusnog crpljenja zdenca Z-14.

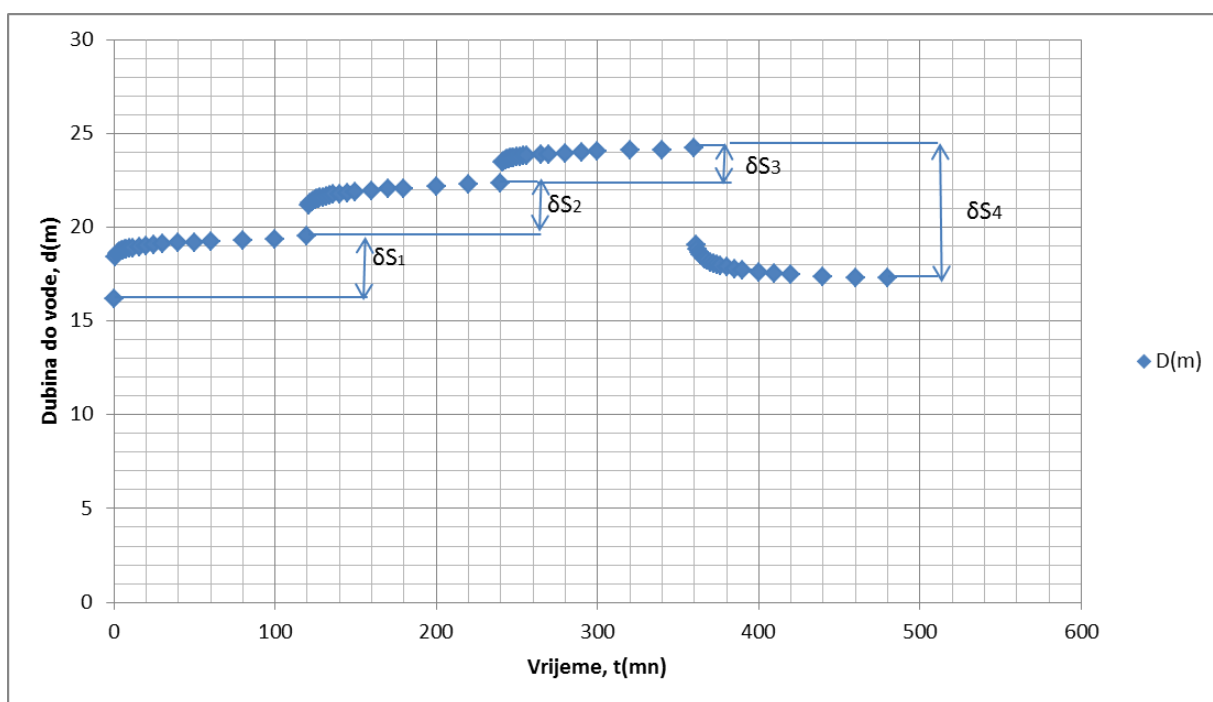
Slika 19: Dijagram sniženja pri pokusnome crpljenju razlučenog na priraste sniženja

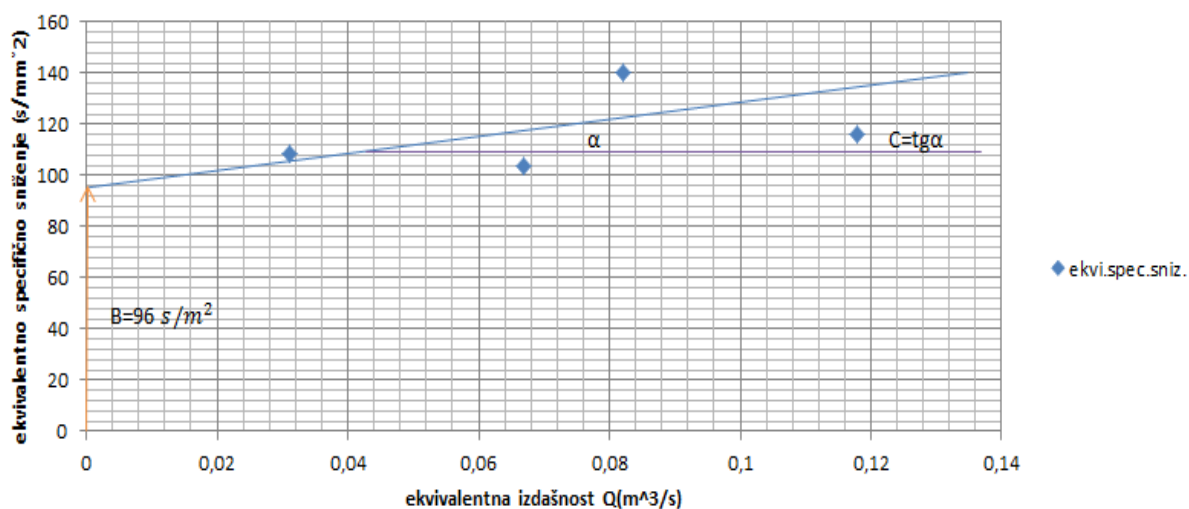
Slika 20: Grafička analiza ekvivalentnog specifičnog sniženja i ekvivalentne izdašnosti zdenca Z -14 prema podacima iz tablice 2

Vrijednosti pojedinih ekvivalentnih specifičnih sniženja i pripadajuće ekvivalentne izdašnosti zdenca (tablica 3) uneseni u dijagram na slici 20 čine pravac koji presijeca ordinatu kod vrijednosti $B=96 \text{ s/m}^2$ (za $t=120 \text{ min}$), dok nagib pravca predstavlja vrijednost nelinearnih gubitaka, $C=212,5 \text{ s}^2/\text{m}^5$.

Vrijednost linearnih gubitaka u zdenca Z-14 nakon $t_i=120$ minuta crpljenja iznosi dakle $B = 96 \text{ s/m}^2$. Ovi gubici predstavljaju razvoj depresije u vodonosniku do efektivnog polumjera načinjenog zdenca i preko veličine efektivnog polumjera zdenca izražavaju

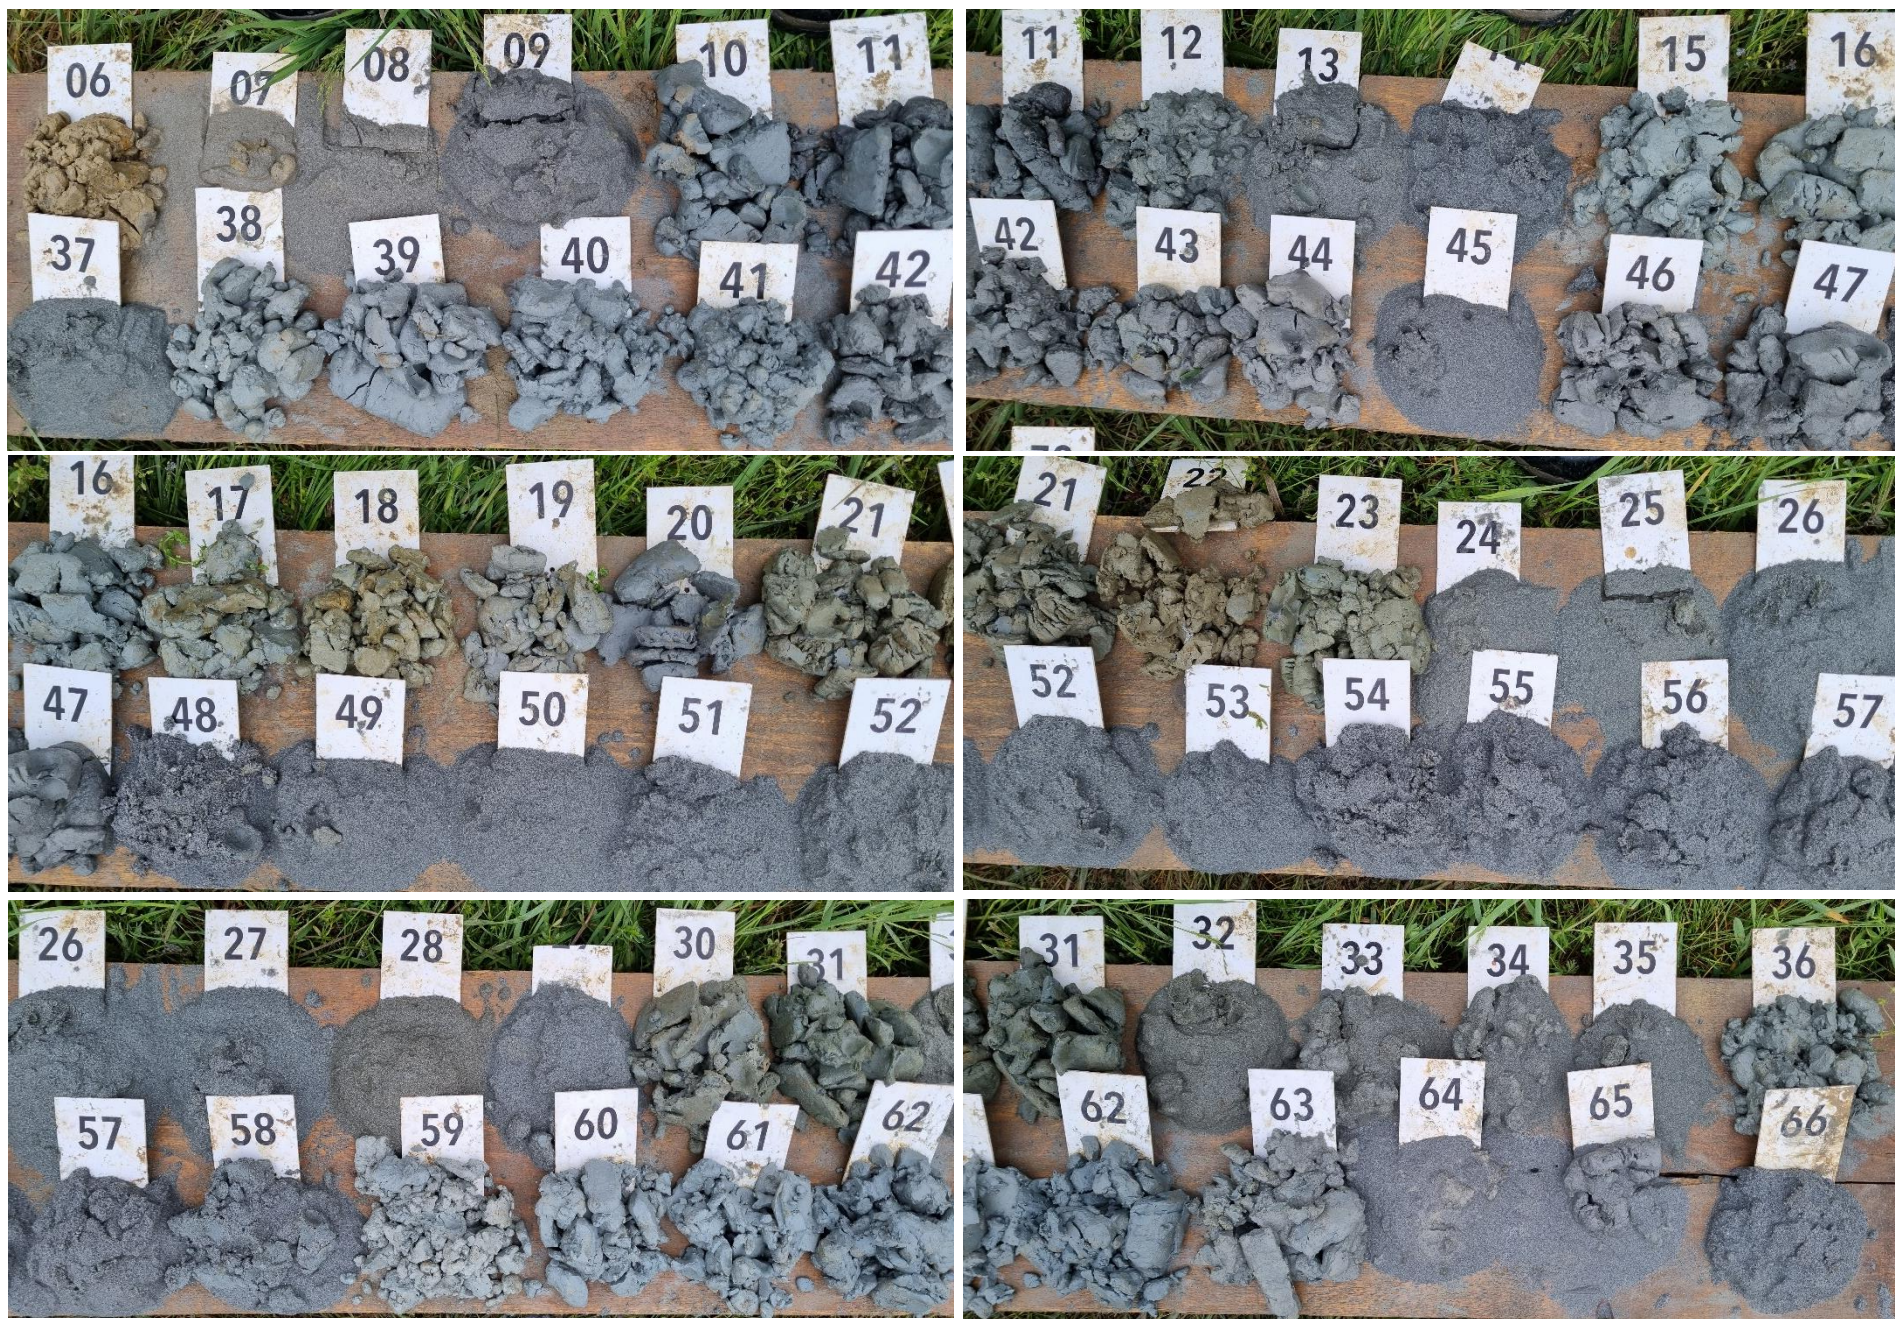
Fotografije uzoraka nabušene litologije za zdenac Z-14 na Crpilištu Vinogradi

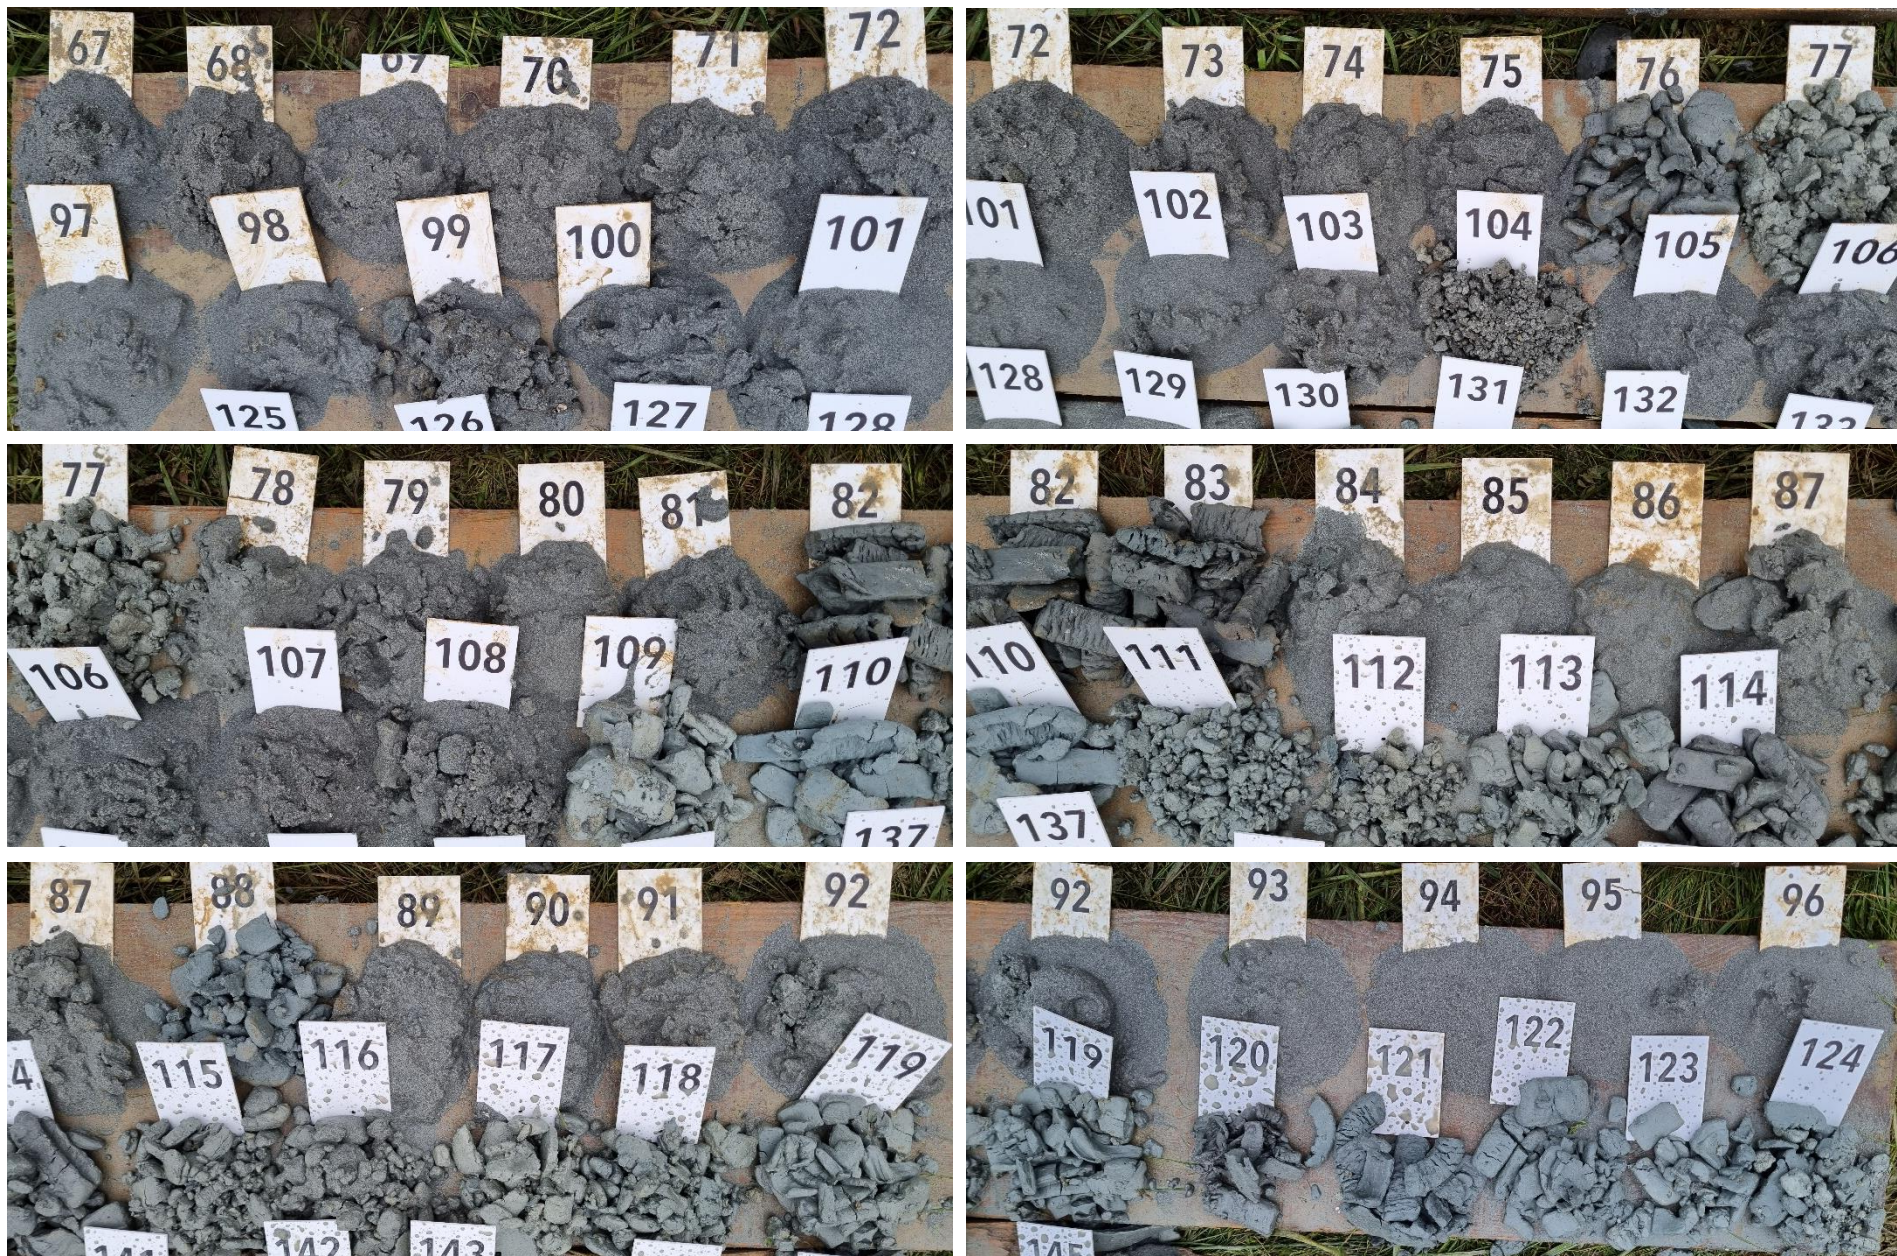
Fotografije uzoraka nabušene litologije za zdenac Z-14 na Crpilištu Vinogradi

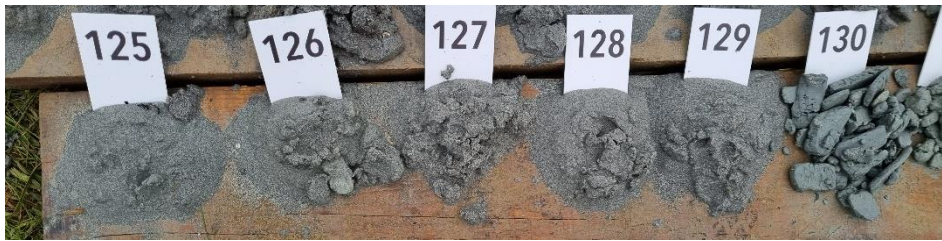
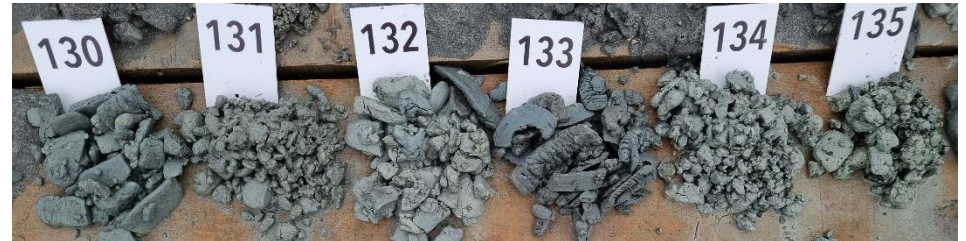
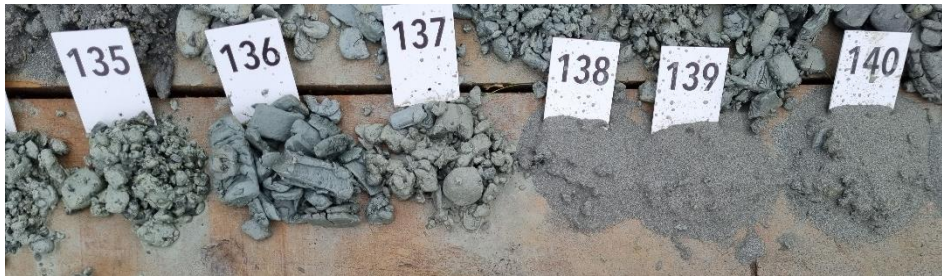
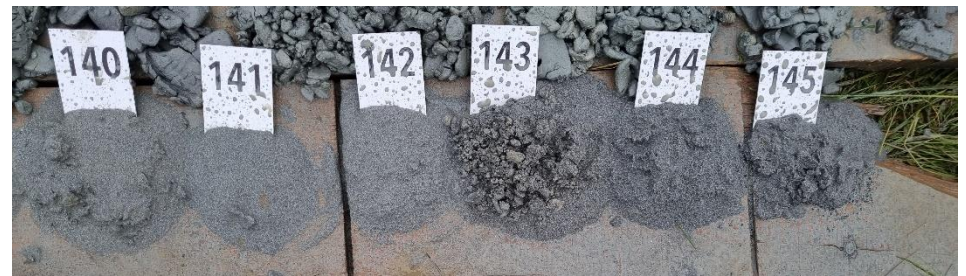
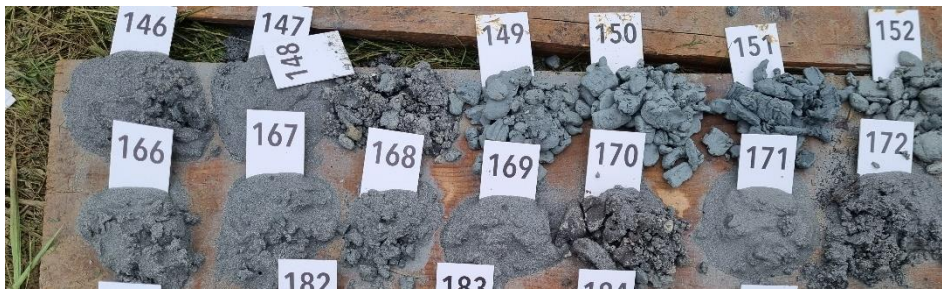
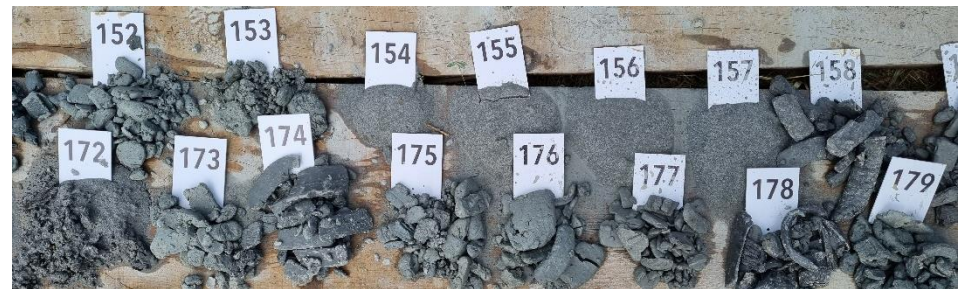
Fotografije uzoraka nabušene litologije za zdenac Z-14 na Crpilištu Vinogradi
