Izvedba zamjenskog zdenca Z-14 na crpilištu Vinogradi u Osijeku

Master's thesis / Diplomski rad

**IZVEDBA ZAMJENSKOG ZDENCA Z-14 NA CRPILIŠTU VINOGRADI U
OSIJEKU**

Zdenac Z-14 na crpilištu Vinogradi u Osijeku izveden je kao zamjenski zdenac zdenca B-14 nakon što se provjerom stanja zdenca ustanovilo da je došlo do pjeskarenja i vjerojatnog proboja konstrukcije zdenca. Radovi na izvedbi zdenca provedeni su početkom 2021. godine, a izvođač je bio Vodovod – Hidrogeološki radovi d.o.o. Osijek. Zdenac B-14 jedini je zdenac koji do sada nije dobio svoju zamjenu, odnosno bio je u eksploataciji sve do siječnja 2020. godine kada je došlo do pjeskarenja. U ovom diplomskom radu prikazane su osnovne, geološke i hidrogeološke značajke crpilišta Vinogradi i šireg područja, izvedba zdenca Z-14 u koracima i parametri zdenca Z-14 koji su izračunati pomoću podataka pokusnog crpljenja koji se izvodio nakon izvedbe samog zdenca.

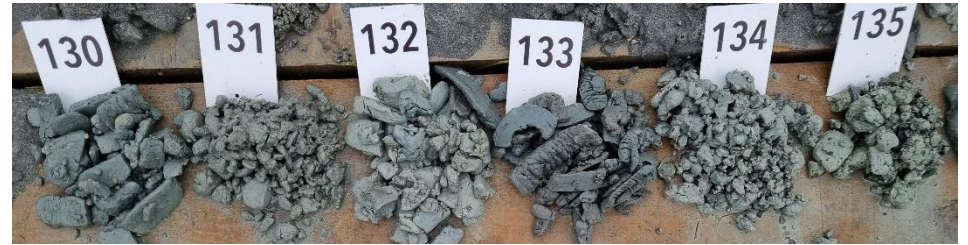
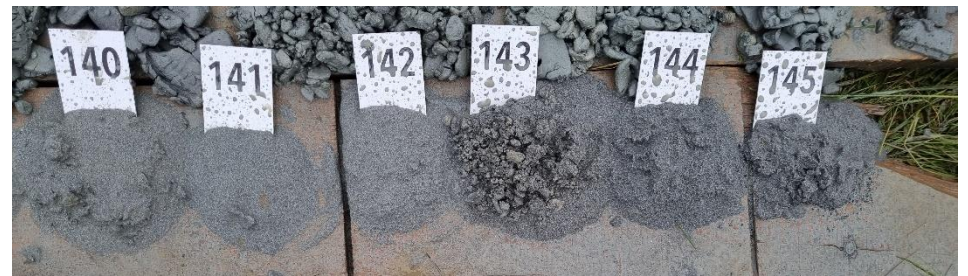
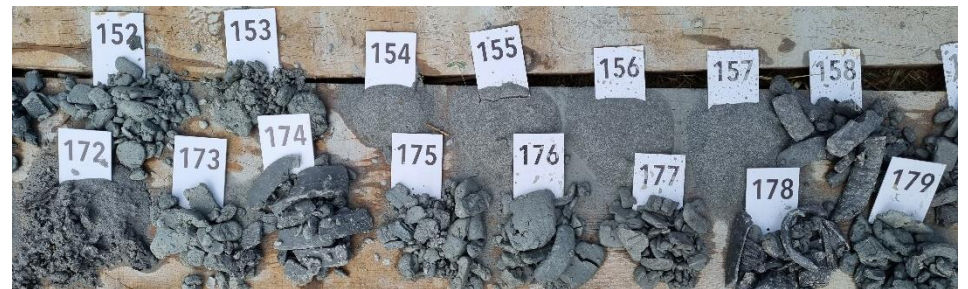
Fotografije uzoraka nabušene litologije za zdenac Z-14 na Crpilištu Vinogradi
