Master's thesis / Diplomski rad

**IZVEDBA ZAMJENSKOG ZDENCA Z-14 NA CRPILIŠTU VINOGRADI U
OSIJEKU**

THE CONSTRUCTION OF THE REPLACEMENT WELL Z-14 IN THE VINOGRADI
WELL FIELD OSIJEK

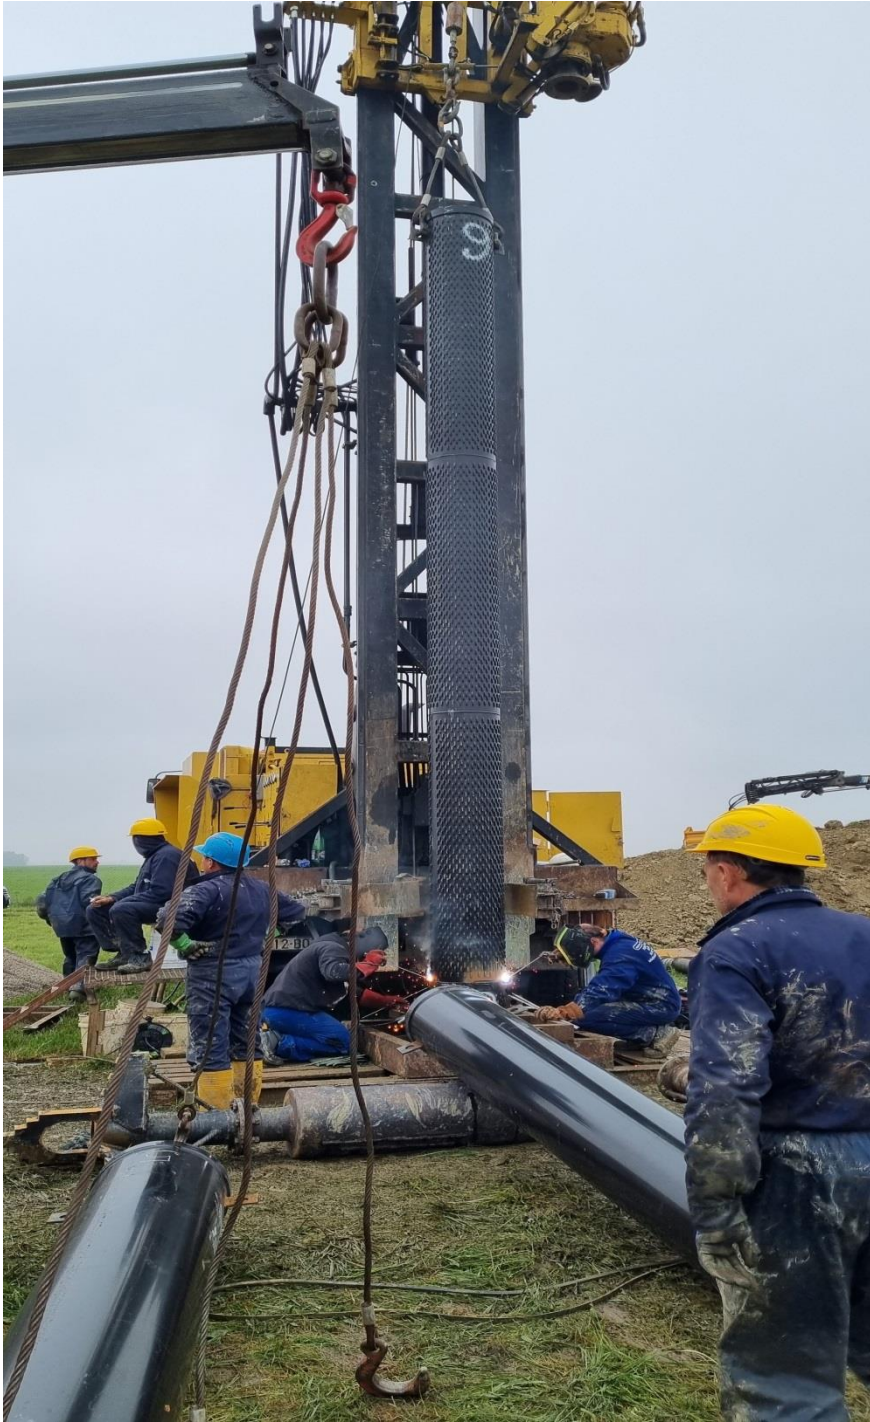
Slika 10: Postavljanje mostićavog sita u bušotinu

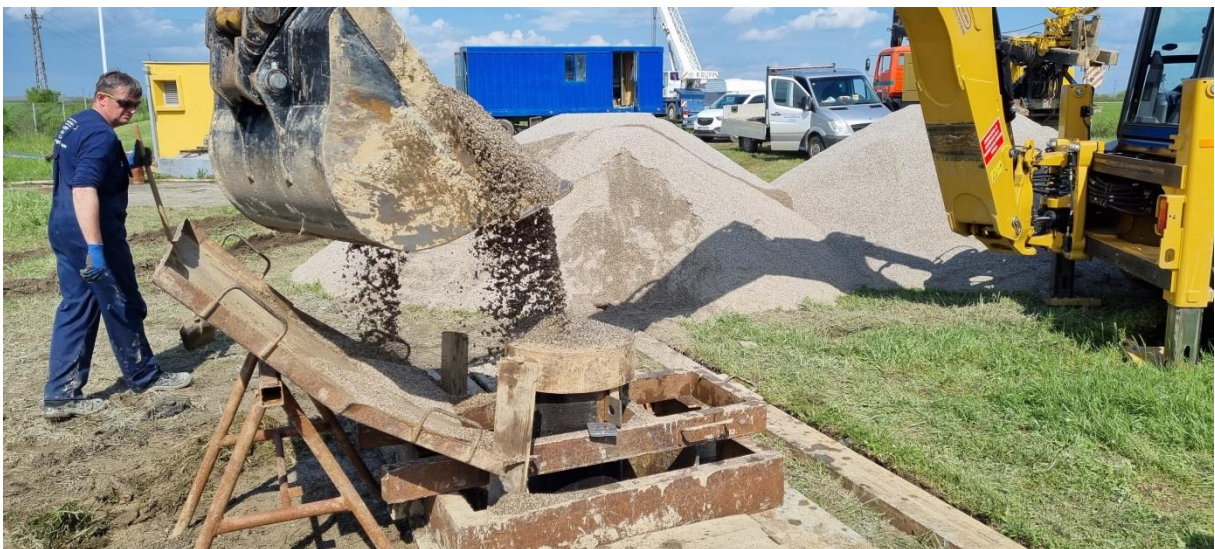
Slika 11: Ubacivanje šljunčanog zasipa

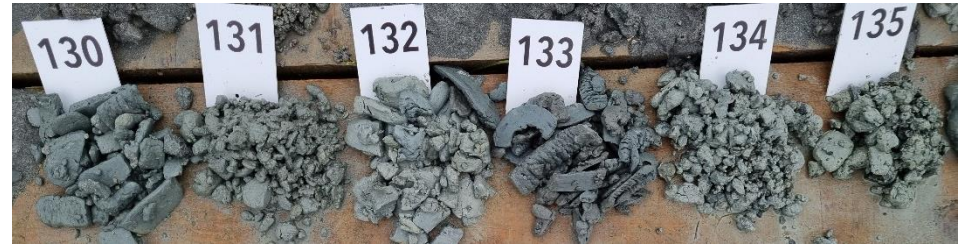
Fotografije uzoraka nabušene litologije za zdenac Z-14 na Crpilištu Vinogradi
