**PREGLED BUŠAĆIH ŠIPKI**

Završni rad

Damir Cekol

Zagreb, 2022.

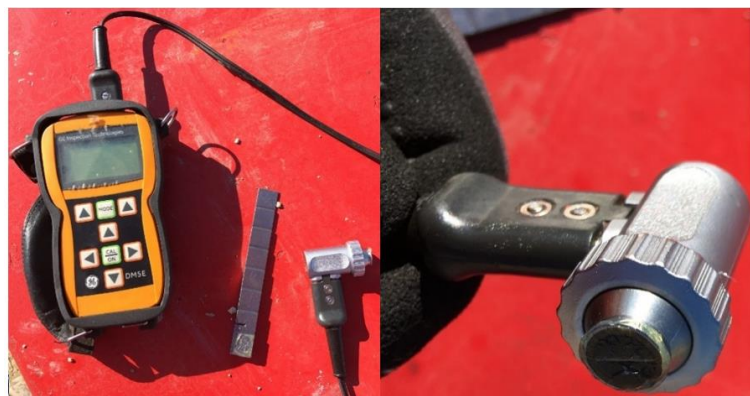
**Slika 3-10.** Ultrazvučni mjerač (CROSCO, 2019)

pretvornika, električnog kabela i baterije (slika 3-10.). Kako bi se omogućio prijenos ultrazvuka u cijev, koristi se kontaktno sredstvo (slika 3-11.). Kontaktno sredstvo mora biti očišćeno od zagađivača koji mogu utjecati na osjetljivost mjerenja ili interpretaciju mjerenja. Ako neće biti štetno za površinu cijevi u kontaktno sredstvo se mogu dodati glicerol, antifriz, inhibitor korozije i omekšivač vode. Odgovarajuća viskoznost sredstva će osigurati da zrak ne ulazi u prostor između kontaktnog sredstva i površine cijevi, a time se izbjegava potreba za jačim pritiskanjem mjernog pretvornika na površinu cijevi i potencijalno oštećivanje opreme. Mjerenje se provodi u području gdje je metodom mjerenja vanjskog promjera ustanovljeno smanjenje promjera, a to bi moglo predstavljati mjesto smanjenja debljine stijenke. Ako mjerenjem vanjskog promjera nije zabilježeno smanjenje promjera cijevi, ultrazvučno mjerenje se obavlja otprilike na sredini cijevi. Radi se veći broj mjerenja kako bi se pronašla najmanja debljina stijenke. Pri svakom mjerenju treba zabilježiti stabilno očitavanje u trajanju od najmanje tri sekunde, a zatim se izmjerene vrijednosti uspoređuju s najmanjom dopuštenom.

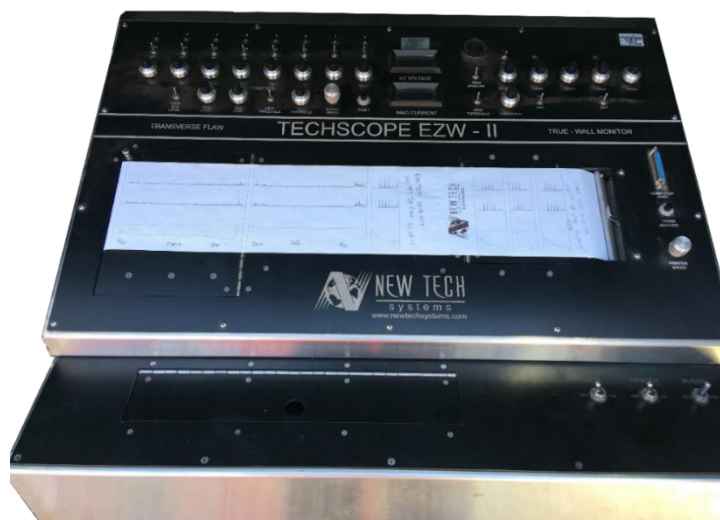
**Slika 3-14.** Upravljačka konzola (CROSCO, 2019)

Glavna oprema kod provođenja ove vrste pregleda uključuje upravljačku konzolu (slika 3-14.), pogon ispitne glave, magnetizirajuću istosmjernu zavojnicu i senzore smještene na ispitnoj glavi.

Upravljačka elektronička konzola sadrži elektroničku opremu koja prikuplja signale iz ispitne glave i pretvara te signale u podatke u stvarnom vremenu na papirnatom grafikonu. Pogon ispitne (putujuće) glave s istosmjernim motorom pokreće putujuću glavu i magnetizirajuću zavojnicu (slika 3-15.).

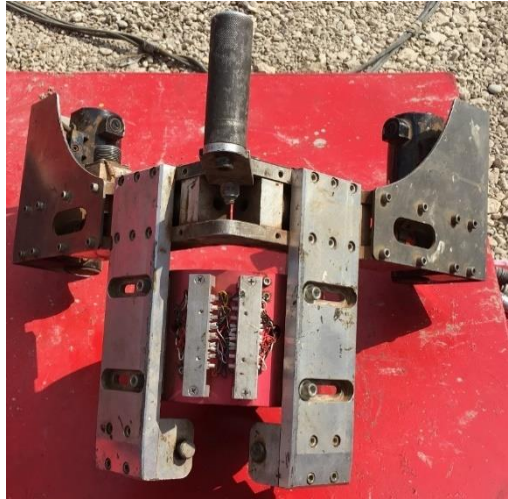
**Slika 3-15.** Pogon ispitne glave (CROSCO, 2019)

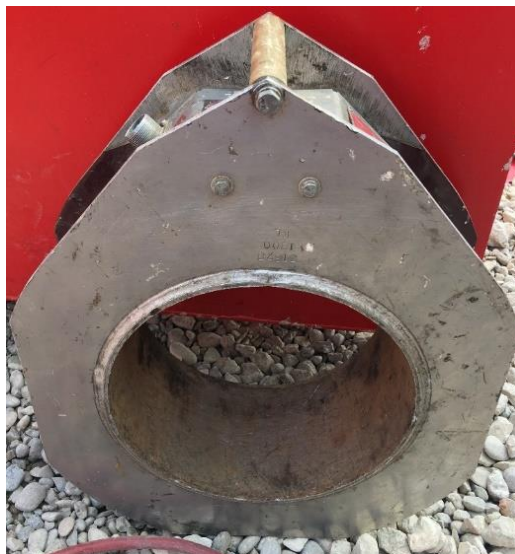
**Slika 3-16.** Magnetizirajuća istosmjerna zavojnica (CROSCO, 2019)

Magnetizirajuća istosmjerna zavojnica je snažna istosmjerna zavojnica koja magnetizira vodljivi materijal koji se ispituje - bušaće šipke (slika 3-16.). Zavojnica se postavlja na ispitnu glavu s detektorima. Istosmjernom strujom zavojnice upravlja se s ranije spomenute elektroničke konzole.

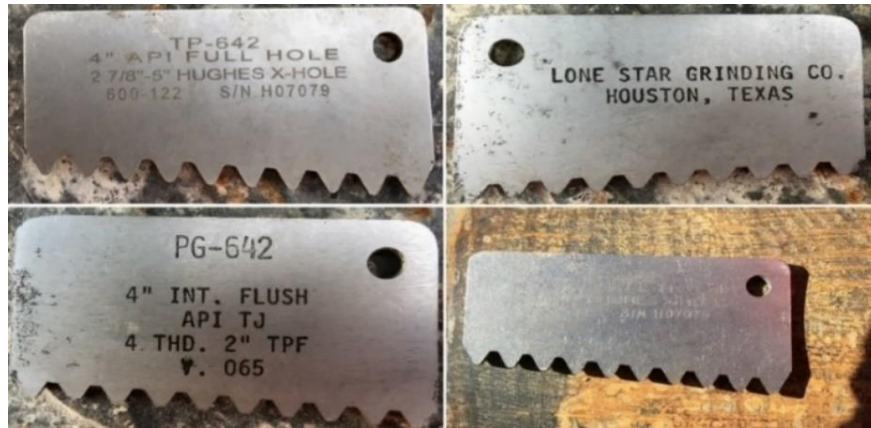
**Slika 4-2.** Kalibri za navoje korišteni kod vizualnog pregleda spojnica bušačkih šipki (CROSCO, 2019)

Oprema uključuje metalno ravnalo, kalibre za navoje, ogledalo i opremu za osvjetljavanje unutrašnjosti cijevi (slika 4-1. i 4-2.).

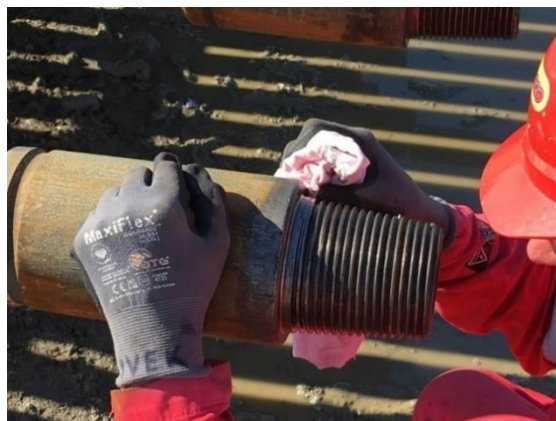
**Slika 4-3.** Traženje oštećenja i nedostataka kod vizualnog pregleda spojnica bušačkih šipki (CROSCO, 2019)

Bušaća šipka se okreće za jedan krug uz istovremeno promatranje brtvenih površina, navoja i skošenja s ciljem uočavanja bilo kakvih oštećenja (slika 4-3.).

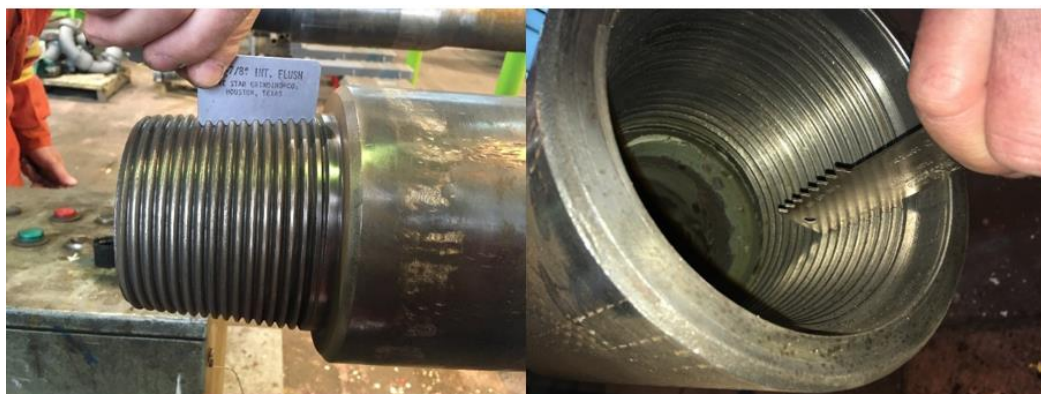
**Slika 4-5.** Provjera istrošenosti navojnih spojeva pomoću kalibra (CROSCO, 2019)

Provjera istrošenosti navoja izvodi se kalibrima za navoje na način da se promatra vidljiva svjetlost između kalibra i profila navoja. Svaki navoj se provjerava najmanje dvaput s razmakom od 90° (slika 4-5.). Najbolje bi bilo kontinuirano provjeravati navoj cijelim obodom. Sve nesavršenosti i zazori se procjenjuju i označavaju na temelju uputstava propisanih API dokumentom.

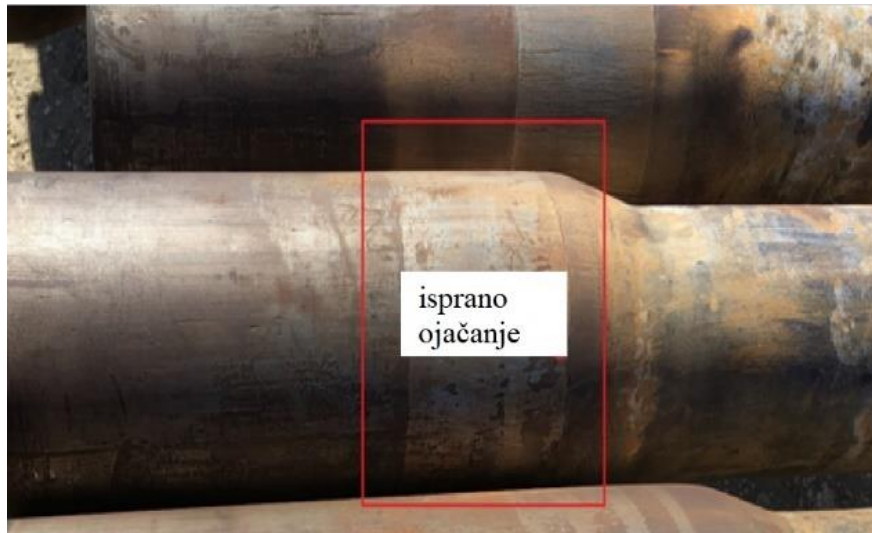
**Slika 4-17.** Isprano ojačanje (CROSCO, 2019)

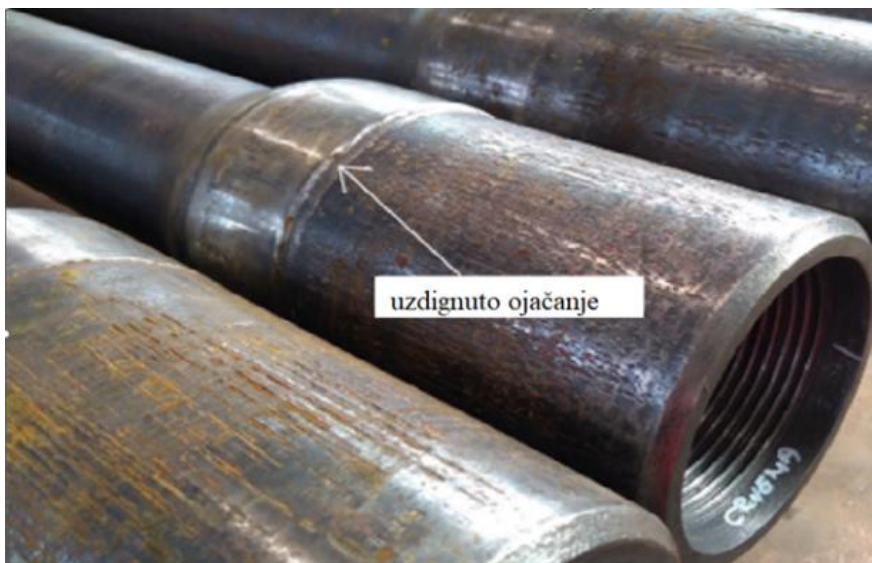
**Slika 4-18.** Uzdignuće ojačanja (CROSCO, 2019)

Kod upotrebe volframova karbida, izrazito tvrdog i abrazivnog materijala, pukotine koje ulaze u temeljni materijal su dopuštene. Takvo ojačanje podliježe opasnosti od prevelike poroznosti i ispiranja ojačanog dijela (slika 4-17.). Isto tako provjerava se na uzdignuća u odnosu na okolno područje koja predstavljaju razlog za odbacivanje (slika 4-18.).
