Uzroci oštećenja isplačnih pumpi

Undergraduate thesis / Završni rad

SVEUČILIŠTE U ZAGREBU
RUDARSKO-GEOLOŠKO-NAFTNI FAKULTET
Preddiplomski studij naftnog rudarstva

UZROCI OŠTEĆENJA ISPLAČNIH PUMPI

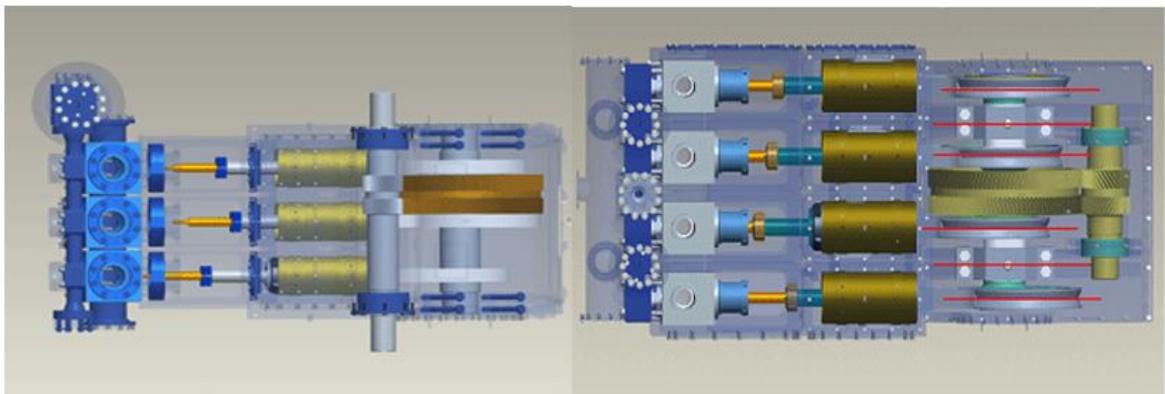
Slika 2-1. Trocilindrična i četverocilindrična isplačna pumpa (PUMPS&SYSTEMS, 2012)

Na bušačim postrojenjima koriste se dvije vrste pumpi, klipne ili centrifugalne pumpe. Isplačne klipne pumpe koriste se za ostvarivanje protoka isplake kroz kanal bušotine dok se centrifugalne pumpe koriste kao pomoćne pumpe na bušačem postrojenju (kao napojne pumpe, za pripreme isplake, hlađenje pojedinih dijelova postrojenja i dr.). Što se tiče klipnih pumpi najčešće su u upotrebi one s 2 ili 3 cilindra odnosno dvocilindrične ili trocilindrične. Danas se u praksi koriste i četverocilindrične te šesterocilindrične isplačne pumpe (Slika 2-1.). Klip isplaku može potiskivati samo s jedne ili s obje strane, stoga se razlikuju jednoradne i dvoradne isplačne pumpe. Centrifugalne pumpe koje se primjenjuju kao napojne pumpe jednoradnim klipnim pumpama i na ostalim dijelovima sustava za pročišćavanje sposobne su tlačiti fluide do tlaka od 40×10^5 Pa (Matanović, 2013). Isplačne klipne pumpe se sastoje od pogonskog i hidrauličkog dijela (Slika 3-2.).

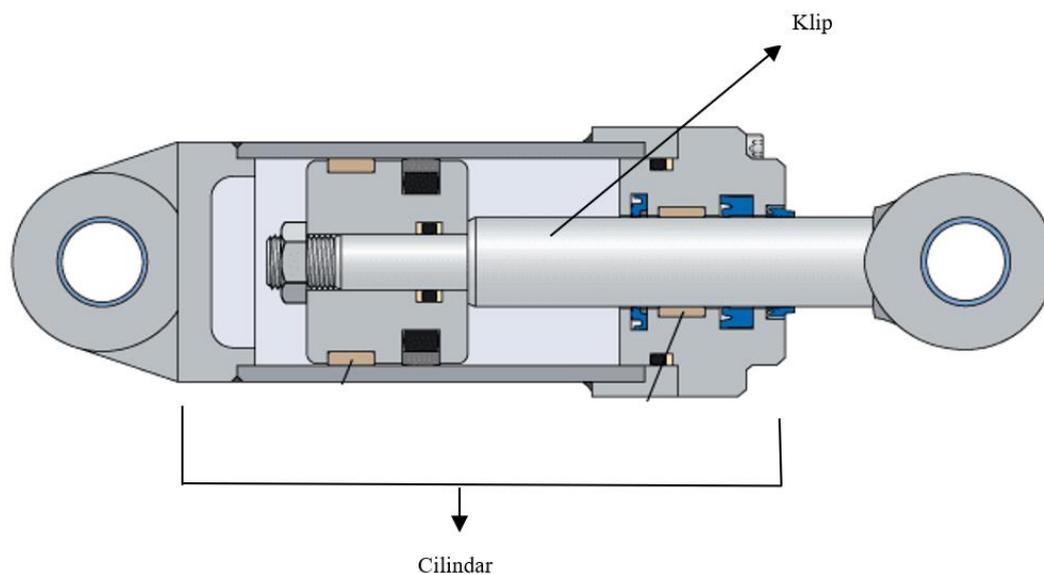
Slika 3-1. Presjek cilindra sa klipom (SKF, n.d.)

Glavni dijelovi svake klipne pumpe su cilindar i klip (Slika 3-1.). Klip (radni element) se linearno kreće unutar radnog cilindra i tako potiskuje fluid. Kretanjem klipa unutar cilindra određeni obujam fluida, u ovom slučaju isplake, periodično ulazi u cilindar s usisne strane, prema tlačnoj strani gdje fluid nastavlja cirkulaciju dalje kroz isplačni sustav. Na usisnoj i tlačnoj strani nalaze se ventili koji omogućavaju opisanu cirkulaciju fluida. To tu usisni i tlačni ventili, oni se otvaraju i zatvaraju djelovanjem tlaka (nadtlak i podtlak) prisutnog u cilindru. Otvaranje i zatvaranje ventila nije idealno zbog tromosti fluida prisutnog u sustavu. Idealan slučaj je taj da bi se otvaranje trebalo dogoditi u trenutku kada se klip pomaknuo s najniže točke svoje putanje, a zatvaranje u trenutku kada dolazi u najnižu točku (mrtvu točku). Brzina kojom se klip giba određena je gibanjem klipnog mehanizma. Broj radnih ciklusa klipne pumpe je ograničen i iznosi 100 – 130 ciklusa u minuti, što ovisi o broju cilindara te radi li se o jednoradnoj ili dvoradnoj pumpi (Matanović, 2013).

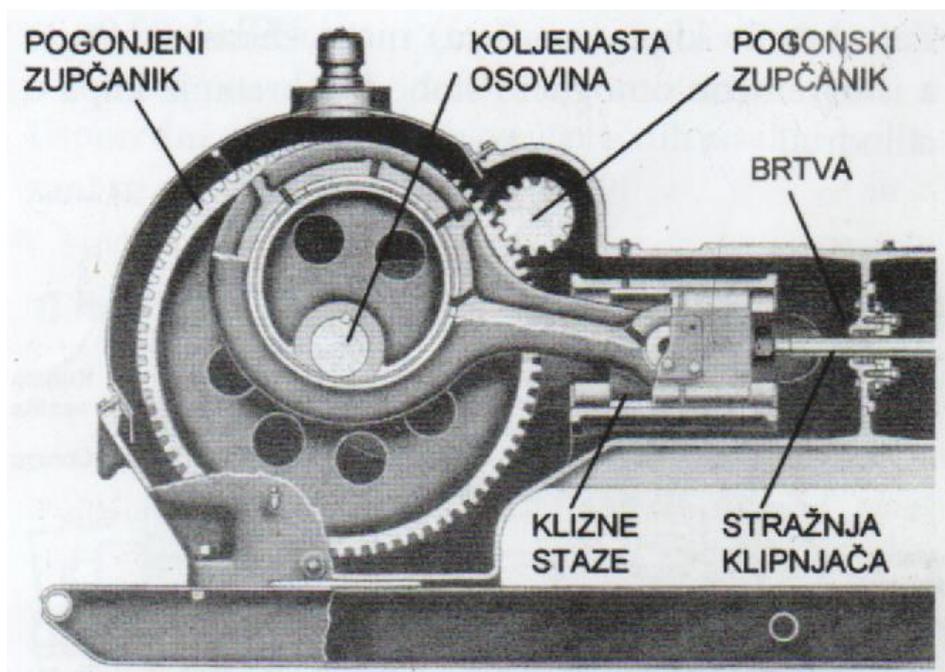
- pogonjeni zupčanik (veliki gonjeni zupčanik),
- koljenasta osovina,
- pogonski zupčanik,
- klizne staze,
- brtva,
- stražnja klipnjača.

Slika 3-3. Glavni dijelovi pogonskog sklopa isplačne pumpe (Matanović, 2013)

Pumpe za protiskivanje isplake kroz bušaći niz i kanal bušotine pogonjene su elektromotorom ili dizel motorom koji je preko remenice, lančanika ili kardana spojen na pogonsku osovinu (Matanović, 2013). Glavni dijelovi pogonskog sklopa isplačne pumpe su (Slika 3-3.):

U slučaju remenskog ili lančanog prijenosa, remenica ili lančanic prenose energiju od pogonskog motora i predaju energiju malom zupčaniku koji se nalazi na pogonskoj osovini, a zatim mali zupčanik s pogonske osovine predaje energiju velikom gonjenom zupčaniku. Prijenosni omjer kod dvoradnih pumpi najčešće je 5, a kod jednoradnih to je 2,5. Veliki gonjeni zupčanik pričvršćen je na koljenastoj osovini te on svojim okretanjem ostvaruje pravocrtno kretanje stražnjih klipnjača. Stražnje klipnjače su povezane s križnim glavama s jedne strane te prednjim klipnjačama na suprotnoj strani (Matanović, 2013). Postoje pumpe koje umjesto para zupčanika za prijenos energije koriste lančani reduktor.

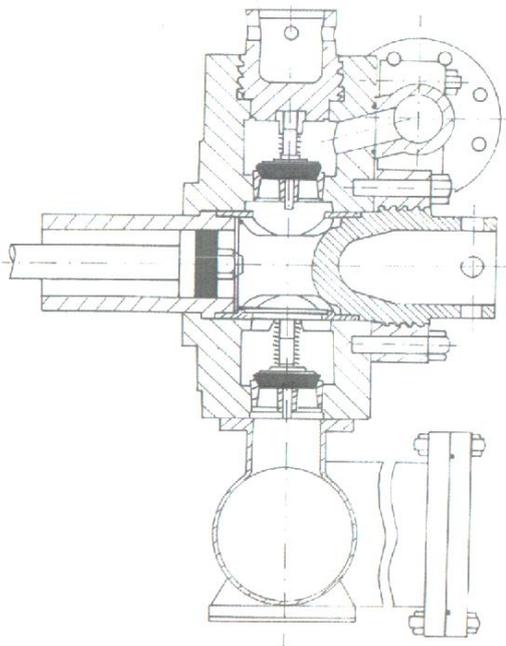
Slika 3-4. Shematski prikaz hidrauličkog dijela jednoradne isplachne pumpe (Matanović, 2013)

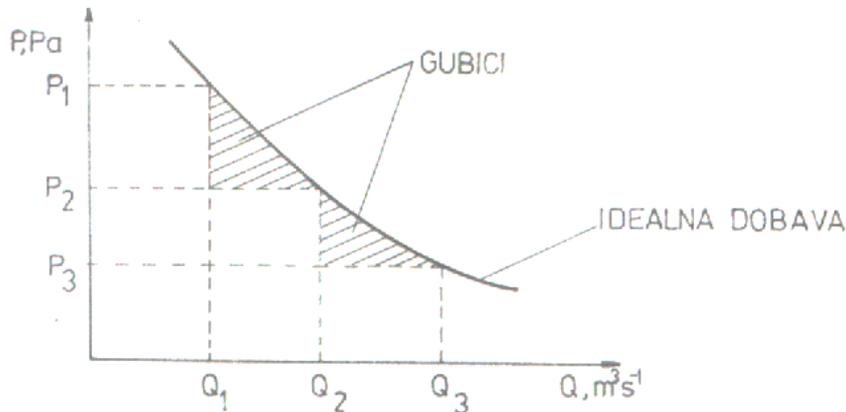
Slika 3-6. Grafički prikaz odnosa dobave i tlaka kod isplačne pumpe (Matanović, 2013)

postići. U slučaju jednolike promjene tlaka i kapaciteta pumpe, umnožak tlaka (p) i dobave (Q) bio bi jednolik odnosno postigla bi se idealna dobava (Slika 3-6.).

Dobava se regulira, bilo povećava ili smanjuje, promjenom cilindra i klipa pumpe. Promjenom tih segmenata pumpe mijenja se i maksimalni radni tlak. Maksimalni radni tlak može se regulirati jedino promjerom cilindra te ne ovisi o broju hodova klipa. Cilindri sadrže dio koji se naziva košuljica cilindra. Takozvanu košuljicu je moguće mijenjati s obzirom na uvijete koji reguliraju rad pumpe. Košuljice dolaze s različitim unutarnjim promjerima i mijenjajući njih, mijenjaju se i karakteristike pumpe, odnosno dovodi se pumpu sve bliže idealnim uvjetima rada.

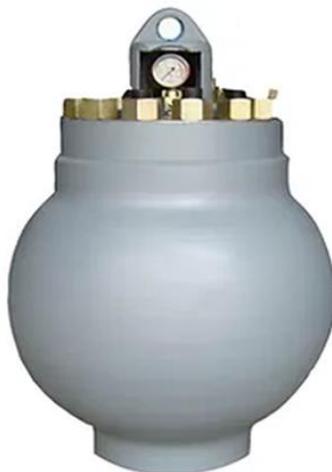
Slika 3-8. Kompenzacijska komora (CAMTOP SHANGHAI MACHINERY EQUIPMENT CO., n.d.)

Kompenzacijska komora (Slika 3-8.) služi da se ujednačava tlak u tlačnom vodu. Na taj način omogućava se ujednačenija dobava, tj. smanjuju se vibracije tlačnog voda i gibljivog crijeva te se osigurava jednolik tlak na mlaznicama dlijeta. Komora je punjena dušikom pod tlakom koji preporučuje proizvođač i ugrađuje se što bliže tlačnom ventilu pumpe.

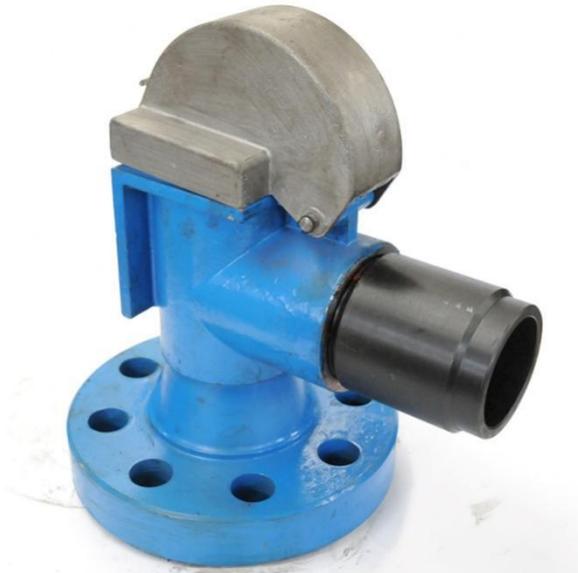
Slika 3-9. Sigurnosni ventil (OILDRILLINGCN, 2019)

Sigurnosni ventil (Slika 3-9.) se, isto kao i kompenzacijska komora, postavlja na tlači vod što bliže pumpi i on služi da zaštitu pumpe. Naime, dođe li do začepljenja u nekom djelu tlačnog voda ili na razini mlaznica dlijeta, pločica koja je atestirana na određen tlak puca i omogućava izlazak isplake iz tlačnog voda u usisni bazen pomoću odušnog voda i na taj način štiti pumpu od mogućih oštećenja.

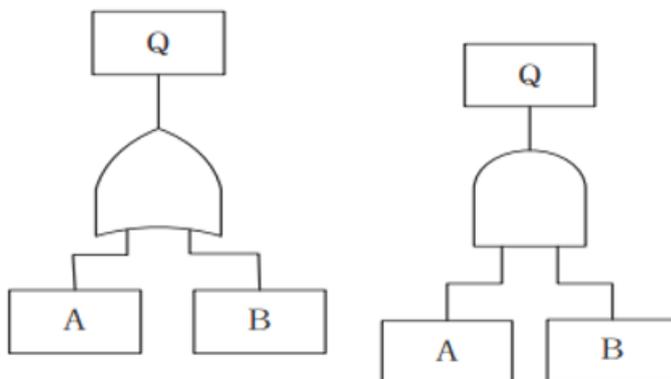
Slika 5-2. Simboli logičnih vrata (prva su „ILI“ vrata, a druga su „I“ vrata) (Dandan i dr., 2014)

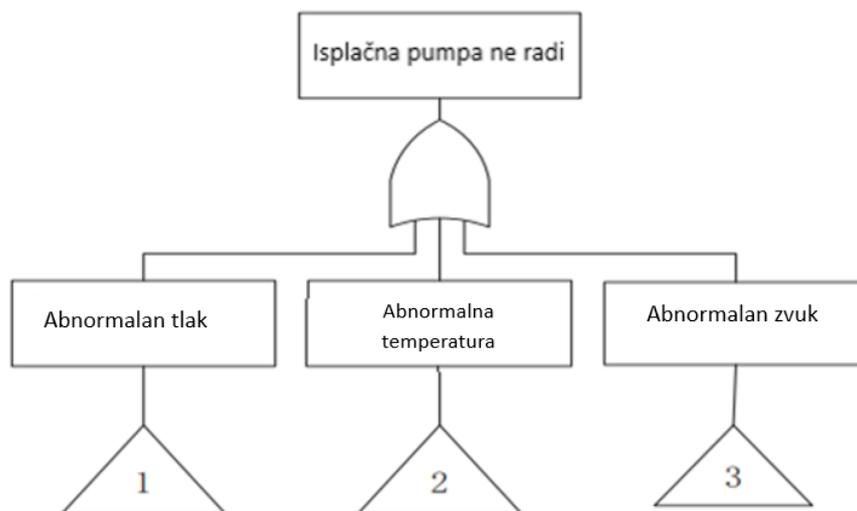
Slika 5-3. Glavno stablo kvarova klipnih isplačnih pumpi (Dandan i dr., 2014)

Postoje tri glavne indikacije oštećenja zbog kojih se pumpa zaustavlja u svom radu (Slika 5-3.), a to su: abnormalna temperatura ili tlak te buka koju proizvodi pumpa tijekom rada.

Glavno stablo kvarova isplačne pumpe (Slika 5-3.) podijeljeno je na tri grane koje opisuju moguće kvarove vezano uz svaku od spomenute tri indikacije problema u radu isplačne pumpe (Slike 5-4., 5-5. i 5-6.) . U nastavku će biti opisan način na koji se analiziraju kvarovi isplačnih pumpi pomoću stabla kvarova za slučaj pojave abnormalnog tlaka u pumpi.

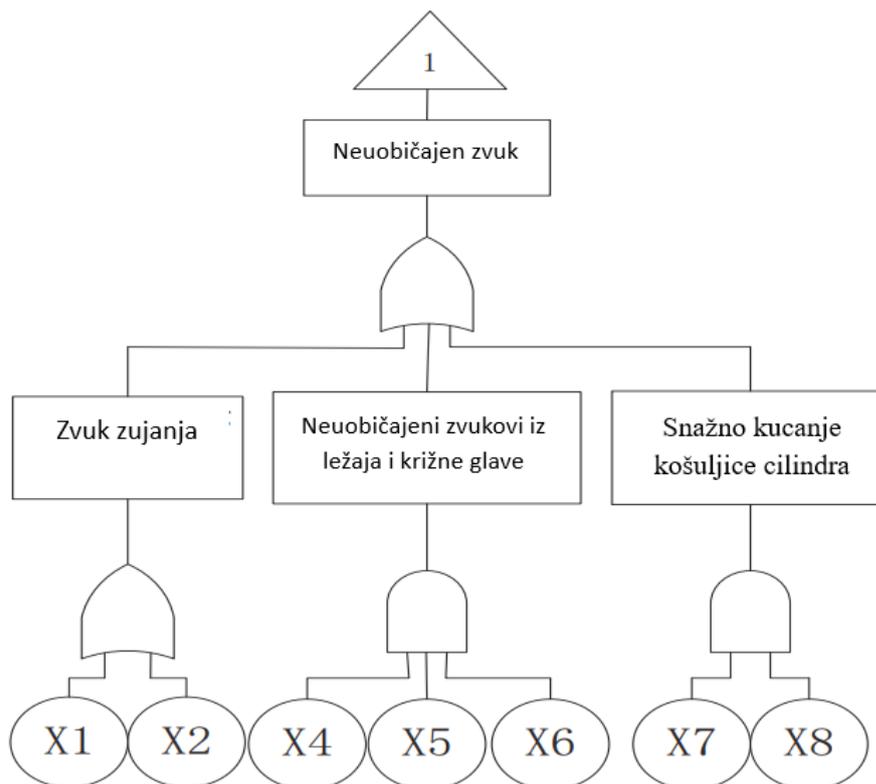
Slika 5-6. Stablo kvarova za pojavu buke (Dandan i dr., 2014)

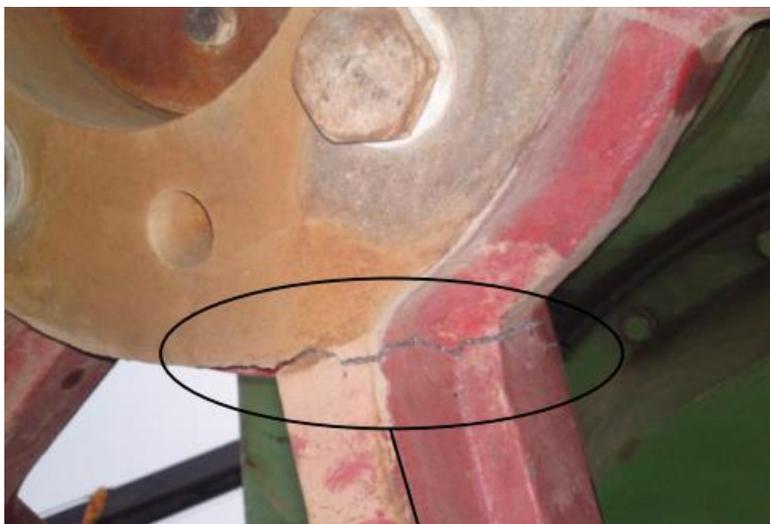
Slika 6-1. Puknuće karike remenice (Khademi-Zahedi i dr., 2014)

Iranska nacionalna naftna kompanija izrađivala je bušotine primjenom postrojenja na kojima su bile instalirane isplačne pumpe jedinične snage 1176,798 kW kineskog proizvođača. Tijekom izvođenja bušaćih operacija, protiskivanje isplake ostvarivano je pomoću dvije pumpe već spomenute snage. Na primjeru tih pumpi i spomenutog konkretnog slučaja bušenja Iranske naftne kompanije, u nastavku će biti opisani tipični kvarovi koji su se vrlo često pojavljivali. Proces bušenja je tekao nesmetano sve do trenutka kada je bušač primijetio promjenu u broju hodova, tj. smanjenje broja hodova na prvoj pumpi. Naime, uz smanjenje broja hodova, remeni pumpe su postali bučniji no inače i počeli su klizati s remenicama. To je uzrokovalo velike vibracije u samoj pumpi i pojavu dima na elektromotorima. Nakon što su spomenute promjene registrirane, izmjerena je temperatura na oba elektromotora od kojih je jedan pokazivao temperaturu od 60 °C, a drugi, onaj koji je pokretao oštećenu pumpu, 140 °C. Zatim se pristupilo provjeri isplačne pumpe, pokrov remenice je uklonjen i uočeno je puknuće jedne karike remenice što je moguće vidjeti na Slici 6-1. Pukotina je prouzročila povećanje vanjskog promjera remenice sa 1180 mm na 1184 mm, tj. za 4 mm. Zbog promjene vanjskog promjera došlo je do pojave ekscentrične rotacije remenice što je prouzročilo vibracije u radu pumpe.

Prvi pokušaj saniranja oštećenja nije uspio. Naime, zbog uštede vremena, karika remenice je jednostavno zavarena. Nakon puštanja pumpe ponovo u rad došlo je do ponovnog pucanja na istom mjestu samo nekoliko sati kasnije. To je ukazalo na to da je potrebno mijenjati cijelu remenicu. Ugrađena je remenica vanjskog promjera 1050 mm sa 12 utora, te je

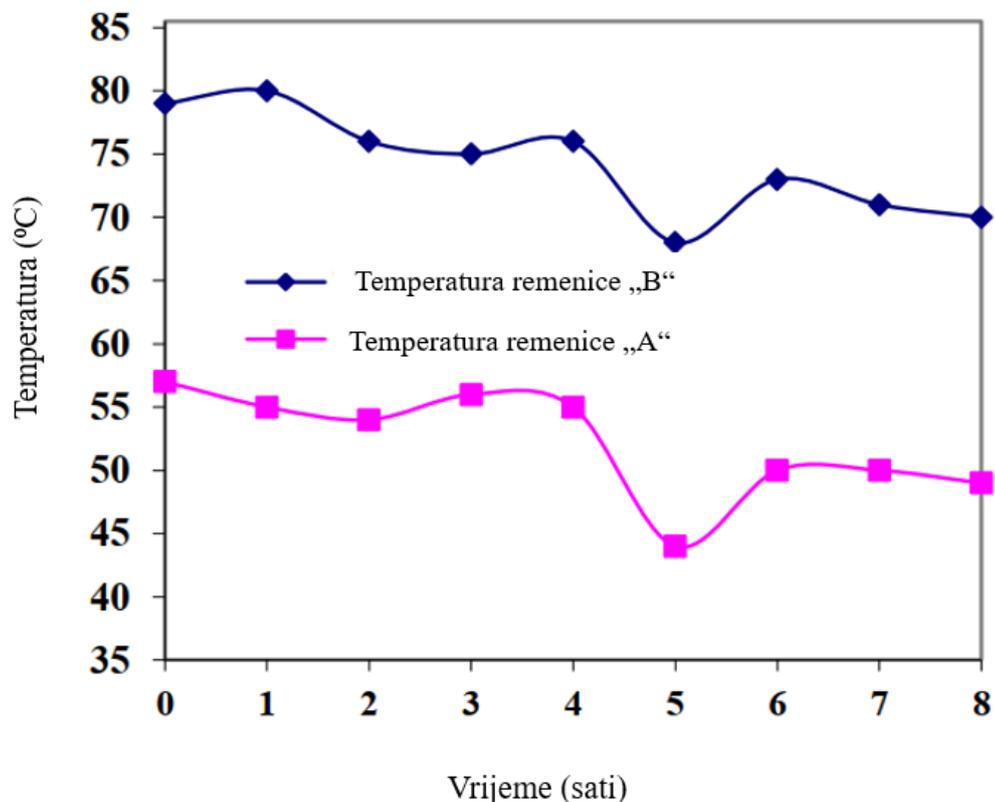
Slika 6-2. Rezultati prvog mjerenja temperature remenice (Khademi-Zahedi i dr., 2014)

istovremeno, ugrađen i novi remen. Nakon ugradnje novih dijelova, pumpa je puštena u rad i broj hodova je fiksiran na 75 hodova u minuti. Ponovo se pojavila buka i klizanje remena s remenice. Bušač je na to reagirao smanjenjem broja hodova pumpe, no to nije pomoglo u normaliziranju rada pumpe. Da bi otkrio uzrok problema u radu pumpe upotrijebljeni su digitalni termometri pomoću kojih je mjerena temperatura u području remenica obje pumpe i uočeno je da termometar koji mjeri temperaturu remenice kod pumpe na kojoj je prethodno obavljanja zamjena pokazuje veću temperaturu u odnosu na termometar na remenici druge pumpe. Podaci, tj. temperature, su mjereni od 00:00 do 08:00 sati pri tlaku pumpe od $1,72 \times 10^7$ Pa i 75 hodova u minuti (Slika 6-2.)

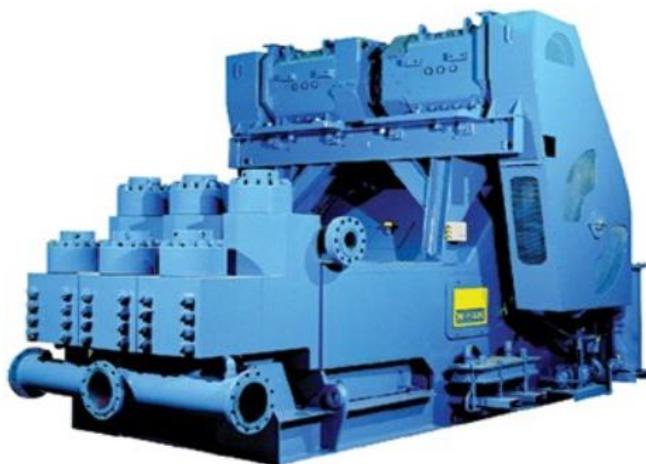
Slika 7-1. Trocilindrična jednoradna isplačna pumpa (Bejger i Piasecki, 2013)

Pumpe koje se koriste za bušenje na ovakvim lokacijama su trocilindrične jednoradne isplačne pumpe (Slika 7-1.) koje napajaju centrifugalne pumpe. Sustav se sastoji od četiri pumpe od kojih su 3 u radu, a jedna je pričuvna i spremna za početak rada u bilo kojem trenutku ako dođe do potrebe za gašenjem neke od pumpi u radu.
