Master's thesis / Diplomski rad

**INŽENJERSKOGEOLOŠKO ISTRAŽIVANJE U SVRHU PROJEKTIRANJA
SANACIJE ŽUPANIJSKE CESTE ŽC4043 NA LOKACIJI LEVINOVAC**

Diplomski rad

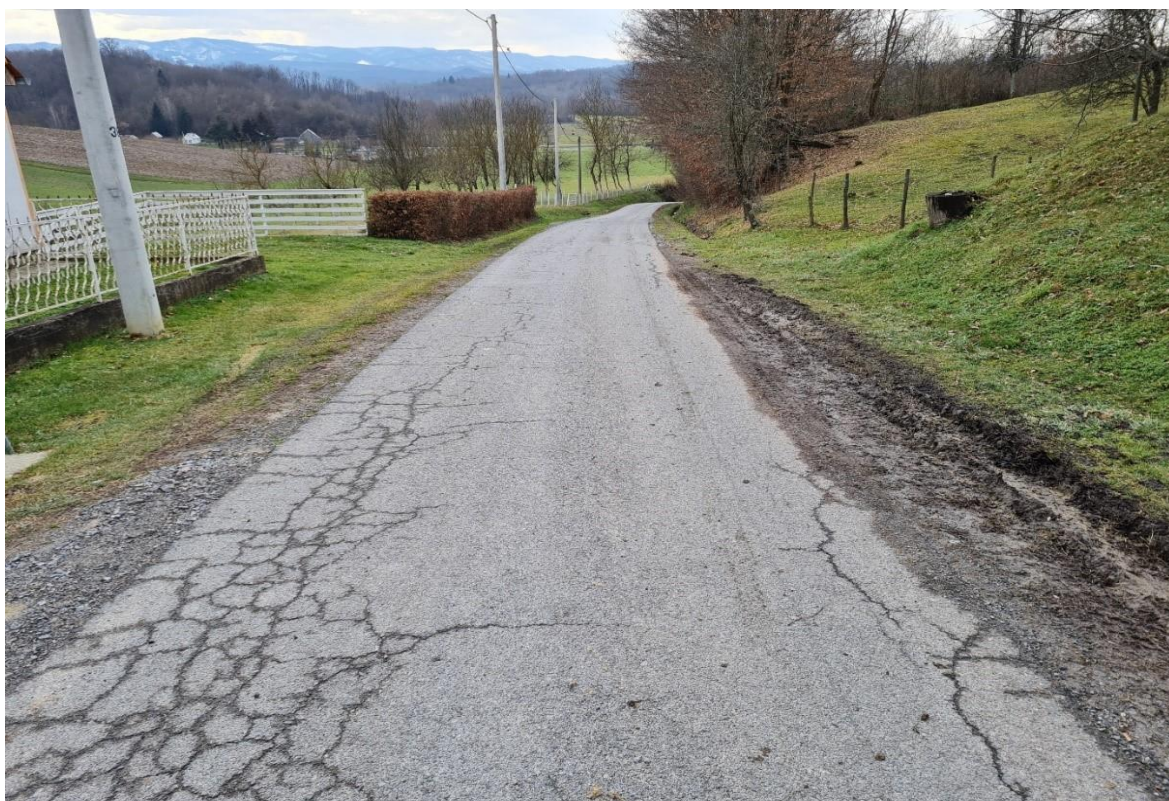
Slika 4-2. Lokacija 1 oko 0+500 na županijskoj cesti ŽC 4043

Lokacija 1, koja je prikazana na slici 4-2., nalazi se između stacionaža 0+453 i 0+556 km županijske ceste ŽC4043, u duljini oko 100 m. Dionica ceste nalazi se pod kutom nagiba od 10° , na padini smjera nagiba prema jugu i jugoistoku. Pružanje prometnice je u smjeru JZ-SI, te se nalazi u usjeku na padini. Visine kosina usjeka iznose do 1,5 m na JI rubu prometnice te do gotovo 3 m na SZ rubu prometnice. U smjeru JZ nagib prometnice iznosi do 7° , a nagibi kosina uz prometnicu su relativno veliki, od 45° do 90° . Aktivni geomorfološki procesi, odnosno procesi klizanja tijekom terenskog istraživanja na istraživanoj lokaciji nisu uočeni. S obzirom na morfologiju padine, postoji mogućnost da na kosinama uz prometnicu dođe do manjih lokalnih odrona tla volumena manjeg od 1 m^3 . Uz rubove prometnice, odnosno u neuređenim kanalima uz kosine usjeka, uslijed intenzivnih oborina dolazi do erozije i transporta materijala. Proces intenzivne erozije mogu dodatno utjecati na pojavu lokalnih odrona na kosinama uz rub prometnice.

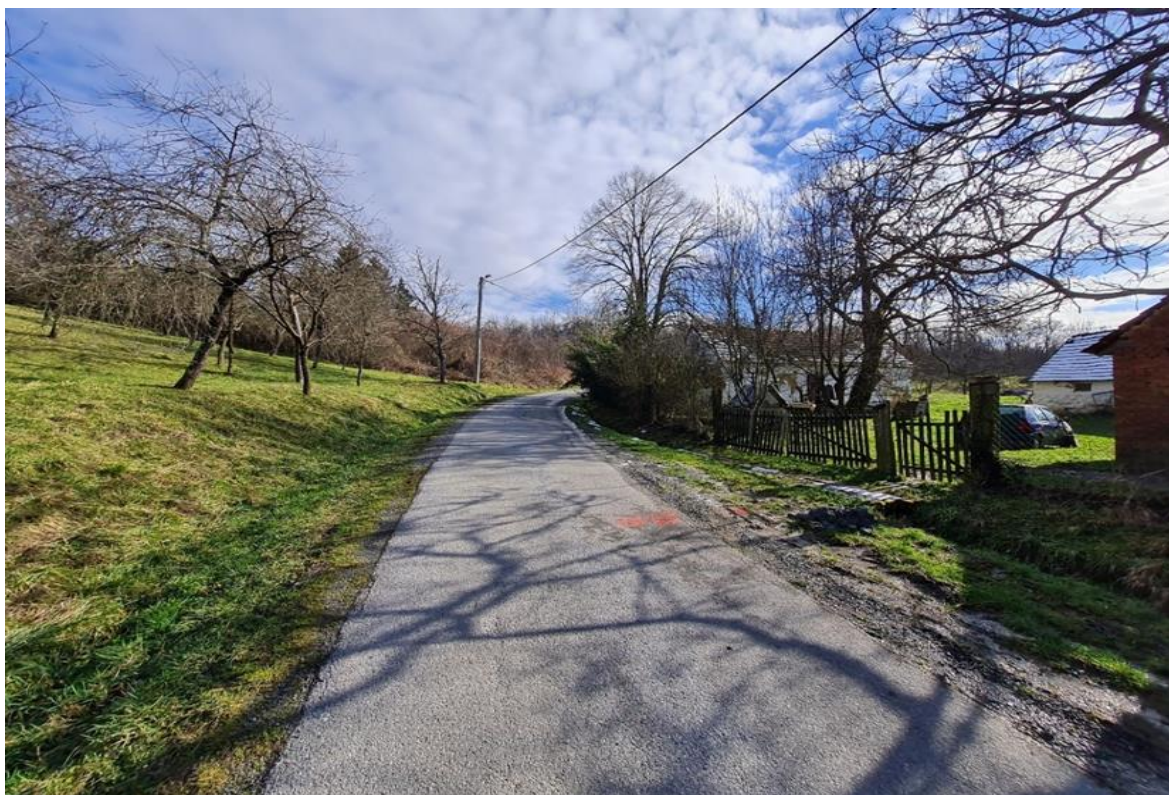
Slika 4-4. Usijedanje prometnice na lokaciji 3, oko stacionaže 1+050

Lokacija 3, koja je prikazana na slici 4-4., proteže se u duljini oko 100 m, između stacionaža 0+962 i 1+067 županijske ceste ŽC4043. Dionica ceste nalazi se na padini nagiba u smjeru zapada i jugozapada. Nagib padine ispod prometnice iznosi 8 do 11°, a iznad prometnice 10 do 15°. Pružanje prometnice na početnom dijelu lokacije je u smjeru SZ-JI, nakon čega zakreće u smjeru S-J. Nagib prometnice u smjeru sjevera i sjeverozapada iznos oko 3°. Terenskim istraživanjem, na padini iznad prometnice, nije bilo moguće uočiti eventualne geomorfološke procese, odnosno procese klizanja i erozije zbog obrasle guste vegetacije. Na zavoju u gornjem dijelu istraživane lokacije, uočeno je slijeganje na površini oko 10 m² (slika 4-4.). Padina koja se nalazi ispod prometnice prekrivena je uglavnom niskim raslinjem, te mjestimično visokom vegetacijom. Iz navedenih razloga, nisu uočeni aktivni geomorfološki procesi. Pojava površinske vode na samoj lokaciji, i u njenoj okolici, nije zabilježena.
