**MODELIRANJE SANACIJE POVRŠINSKIH KOPOVA BOKSITA NA
PRIMJERU LEŽIŠTA „TRIBOŠIĆ“ KOD ŠIROKOG BRIJEGA**

Diplomski rad

Ivan Soldo

Zagreb, 2016.

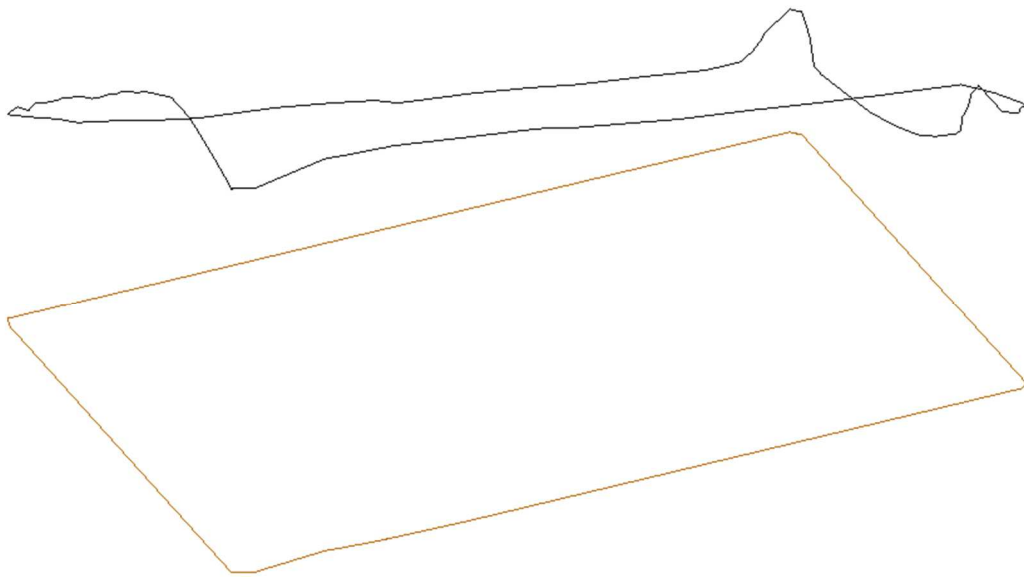
Slika 7-11. *Parimeter*

Perimeter je potom potrebno kopirati na nižu kotu. Prvo kopirati *perimeter* u istu točku na kojoj se nalazi (element se kopira u njega samog). Potom pomoću naredbe *Set elevation* novo kopiranom elementu odrediti nadmorsku visinu (na okvirno 50 do 100 metara ispod originalnog parimetra) (slika 7-11.).
