Modeliranje sanacije površinskih kopova boksita na primjeru ležišta "Tribošić" kod Širokog Brijega

Master's thesis / Diplomski rad

**MODELIRANJE SANACIJE POVRŠINSKIH KOPOVA BOKSITA NA
PRIMJERU LEŽIŠTA „TRIBOŠIĆ“ KOD ŠIROKOG BRIJEGA**

Diplomski rad

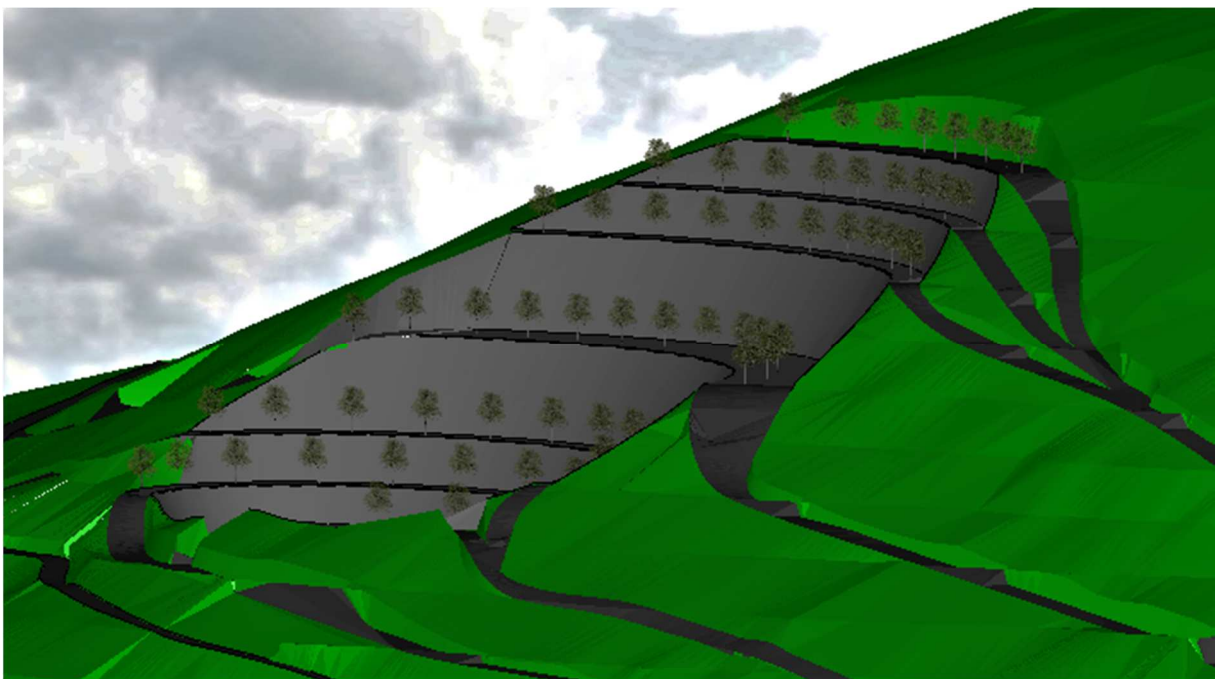
Slika 7-27. Sanirano stanje, gornji dio, pogled s istoka

Kop se sastoji od 5 etaža, od čega su četiri etaže širine 6,83 metara, a jedna etaža izuzetno široka u iznosu od 22 metra. Tri etaže su visine 10 m, 700, 710 i 760 a etaže 730 i 750 su visine 20 metara. Nagib etažne kosine iznosi 60 stupnjeva, a završna kosina se nalazi pod nagibom od 40 stupnjeva što je izuzetno povoljno po pitanju sigurnosti. Etaže 700, 710 i 730 su s lokalnom prometnicom povezane i sa zapadne i sa istočne strane, dok su etaže 750 i 760 sa prometnicom povezane samo sa istočne strane. Zbog najmanjeg broja etaža, vrlo prihvatljive širine etaža, od čega jedne izuzetno široke i niskog nagiba završne kosine, ova varijanta proizlazi kao najprihvatljivija i najsigurnija opcija gornjeg dijela sanacije, a i vizualno je najatraktivnija. Na etažama postoji mogućnost sadnje voćaka, što je i prikazano na slikama 7-26., 7-27. i 7-28., naravno ukoliko se za to pripremi odgovarajuća podloga.
