**HIDROGEOLOŠKA ISTRAŽIVANJA NA LOKACIJI STRIJEŽEVICA**

Diplomski rad

Zbog povećanja kapaciteta vodoopskrbnog sustava Požeštine provedena su hidrogeološka istraživanja na području Striježevice kako bi utvrdila mogućnost zahvaćanja podzemne vode. Istraživanja su izvedena na ukupno 7 istraživačko piezometarskih bušotina, dubina bušenja 55, 34, 55, 71, 82, 70 i 87 m, koje su bušene direktnom metodom bušenja uz kontinuirano jezgrovanje, osim bušotine SP-3 čije se bušenje provodilo čekićem bez jezgrovanja. Rezultati radova i interpretacija ostvarenih rezultata prikazani su u ovom radu.

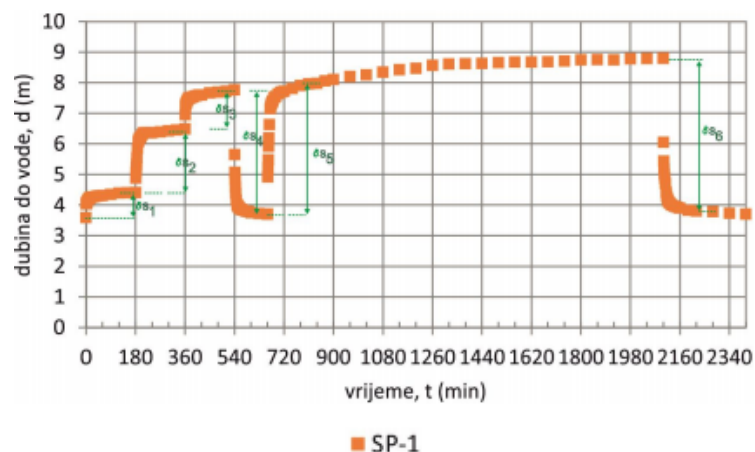
Slika 4.3. Dijagram kolebanja razine vode i prirasti sniženja ( $\delta s_i$ ) za crpljenje u koracima pri pokusnom crpljenju (prema Hlevnjak i dr., 2014)

Zadnja jednadžba u stvari predstavlja linearizirani oblik osnovne jednadžbe preuređene u oblik koji ne predstavlja funkcionalnu svezu između sniženja i stvarne crpne količine, nego između “ekvivalentnog specifičnog sniženja” i “ekvivalentne izdašnosti” pri kojoj je računskom operacijom potenciran utjecaj onog prirasta crpnih količina pri kojima je snažniji utjecaj nelinearnih gubitaka. Polazni podaci o kolebanju razine vode u crpljenom objektu, koje nastaje pri svakom koraku pokusnoga crpljenja navedeni su u listi opažanja i ilustrirani su na slici 4.3. Prirast sniženja razine vode u crpljenom objektu, a koje nastaje kroz 120 minuta nakon svake promjene crpne količine, polazeći od nulte količine, uneseni su na tablicu 4.1 i na temelju njihovih vrijednosti izračunati su iznosi ekvivalentnog specifičnog sniženja i ekvivalentne izdašnosti.

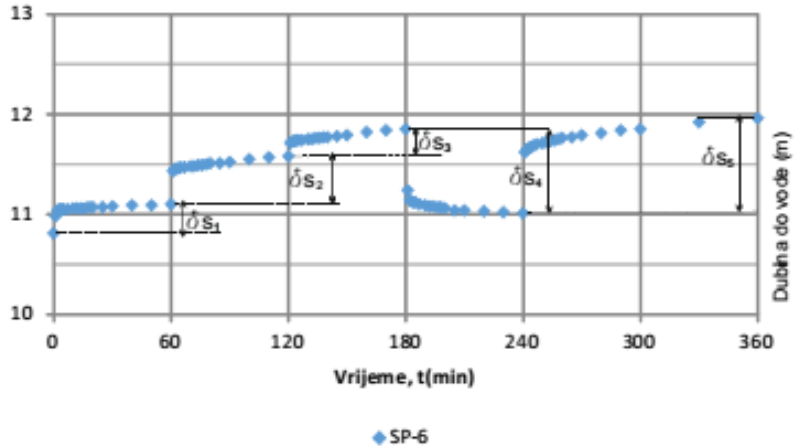
Slika 4.6. Dijagram kolebanja razine vode i prirasti sniženja ( $\delta s_i$ ) za crpljnje u koracima pri pokusnom crpljenju. (prema Hlevnjak i dr., 2014)

Zadnja jednadžba u stvari predstavlja linearizirani oblik osnovne jednadžbe preuređene u oblik koji ne predstavlja funkcionalnu svezu između sniženja i stvarne crpne količine, nego između “ekvivalentnog specifičnog sniženja” i “ekvivalentne izdašnosti” pri kojoj je računskom operacijom potenciran utjecaj onog prirasta crpnih količina pri kojima je snažniji utjecaj nelinearnih gubitaka. Polazni podaci o kolebanju razine vode u crpljenom objektu, koje nastaje pri svakom koraku pokusnoga crpljenja navedeni su u listi opažanja i ilustrirani su na slici 4.6. Prirast sniženja razine vode u crpljenom objektu, a koje nastaje kroz 120 minuta nakon svake promjene crpne količine, polazeći od nulte količine, uneseni su na tablicu 4.3 i na temelju njihovih vrijednosti izračunati su iznosi ekvivalentnog specifičnog sniženja i ekvivalentne izdašnosti.

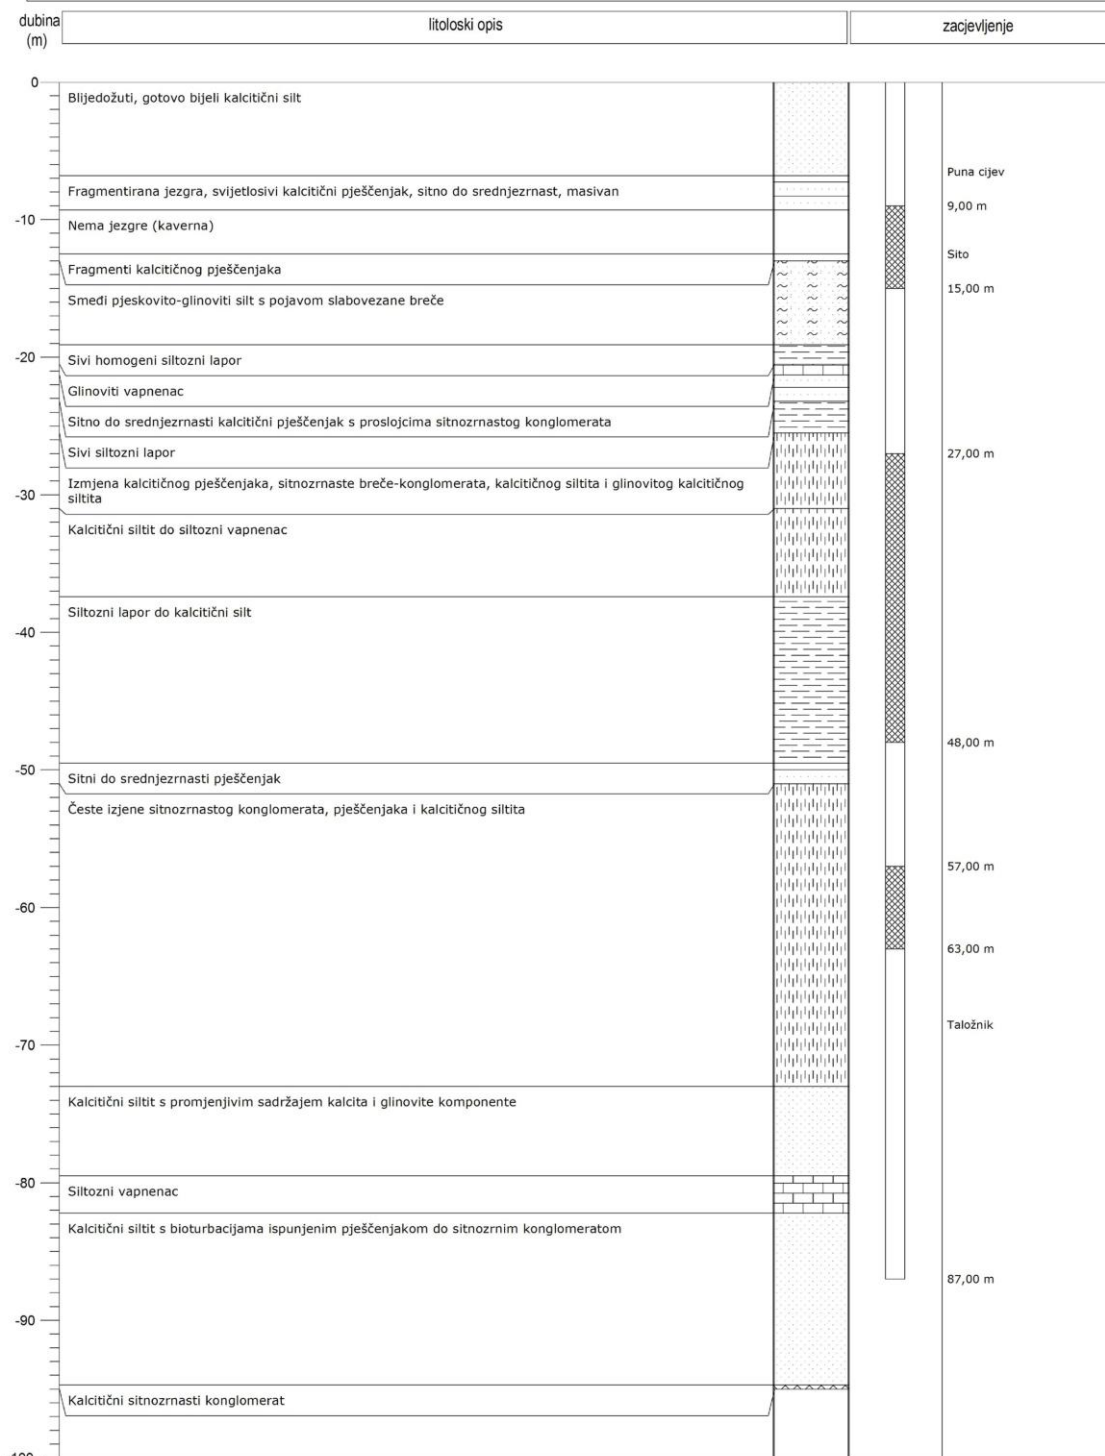
# Prilog 9

## Profil istraživačke bušotine SP-7

oznaka busotine	<b>SP-7</b>	izvođač <b>Karst d.o.o.</b>
	lokacija	<b>Striježevica</b>	prilog <b>9</b>
