**HIDROGEOLOŠKA ISTRAŽIVANJA NA LOKACIJI STRIJEŽEVICA**

Diplomski rad

## HYDROGEOLOGICAL RESEARCHES ON STRIJEŽEVICA

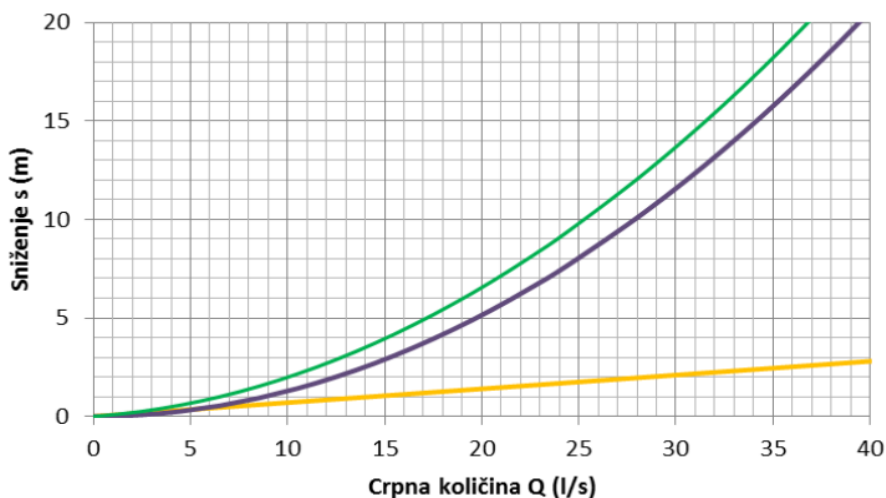
Na temelju procjenjenih podataka dobivenih gore prikazanom interpretacijom može se odrediti izdašnost bušotine u funkciji sniženja koje se može izraziti jednadžbom (4.1), a za 120 minutno crpljenje mogu se koristiti vrijednosti parametara  $B = 70 \text{ s/m}^2$  i  $C = 12.860 \text{ s}^2/\text{m}^5$  (koji je neovisan o vremenu). Takvo ukupno sniženje u funkciji crpne količine  $Q$  te pojedini gubici ( $BQ$  - linearni i  $CQ^2$  - nelinearni) prikazani su na slici 4.8.

Slika 4.8. Dijagram  $s=f(Q)$  i pojedine vrste gubitaka za crpljenje bušotine SP-6.  
(prema Hlevnjaki dr., 2014)

Na temelju dobivenih parametara može se procjeniti maksimalna izdašnost bušotine, a prema našim iskustvenim zapažanjima i nekim literaturnim navodima, kao odnos (4-4), tj. maksimalna kao maksimalna crpna količina mogla bi se uzeti ona koja u kratkotrajnom razvitku ostvari sniženje od 7 m (slika 4.8) koja iznosi  $Q_{\max} = 20 \text{ l/s}$ . Svakako da bi u dugoročnom razvitku sniženje pri stalnom crpljenju ove bušotine sniženje bilo minimalno dvostruko. Kako se radi o bušotini relativno malog promjera, može se pretpostaviti da bi se na ovoj lokaciji izvedbom objekta primjerenog promjera mogla u dugotrajnom crpljenju pouzdano polučiti izdašnost od oko 15-20 l/s bez obzira na hidrološke prilike.

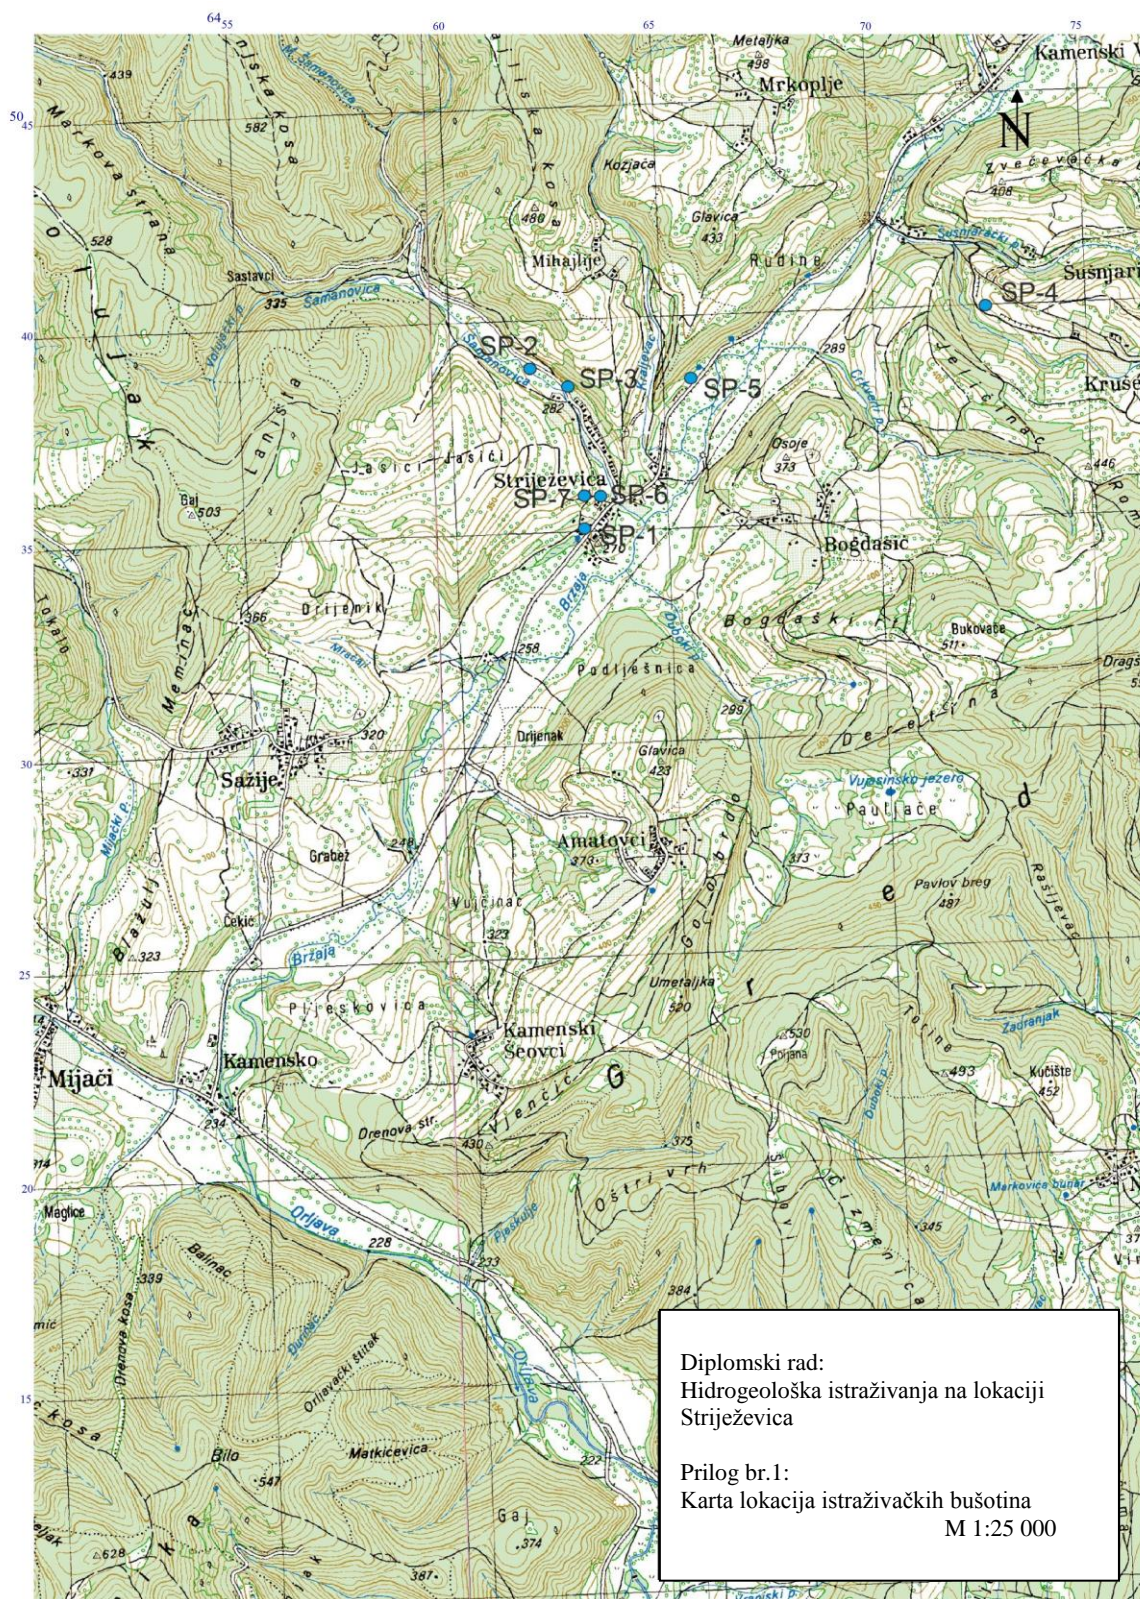
# Prilog 1

Karta lokacija istraživačkih bušotina

Na području Striježevice izvedeno je sedam istraživačko-piezometarskih bušotina. Lokacije bušotina postavljene su na širem području Striježevice prema geološkim prilikama (prilog 1). Bušenje se provodilo direktnom metodom bušenja uz kontinuirano jezgrovanje, jezgrenim aparatom sa završnim promjerom  $\varnothing$  131 mm, osim bušotine SP-3 čije se bušenje provodilo čekićem bez jezgrovanja. Do dubine 6.0 m bušotine su proširene profilom  $\Phi$  205 mm te je ugrađena uvodna cijev koja je cementirana. Uvodna cijev je od čeličnih cijevi promjera  $\varphi$  168 mm s debljinom stijenke od 4 mm. U bušotine je ugrađena piezometarska konstrukcija promjera 114/103 mm. Intervali istraživačko-piezometarskih bušotina i opis materijala prikazani su tablicom 3.1.

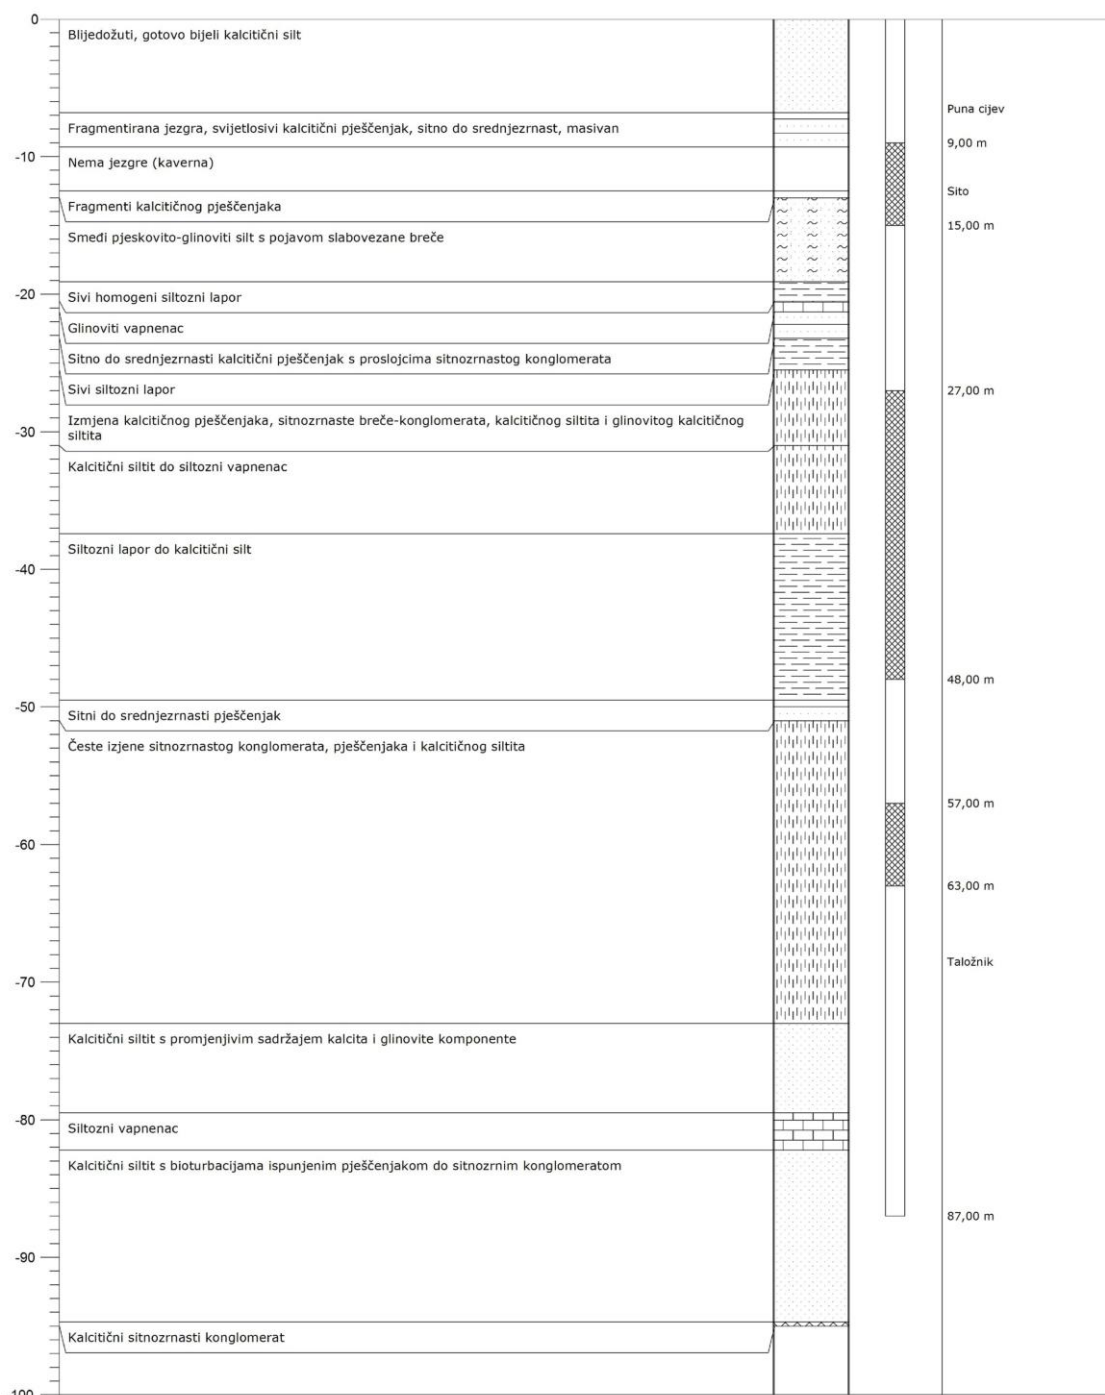
# Prilog 9

## Profil istraživačke bušotine SP-7

oznaka busotine	<b>SP-7</b>	izvođač
	lokacija	<b>Striježevica</b>	<b>Karst d.o.o.</b>
			prilog
			<b>9</b>
