Master's thesis / Diplomski rad

2018

INŽENJERSKOGEOLOŠKO ISTRAŽIVANJE KLIZIŠTA PANTOVČAK U
ZAGREBU
Diplomski rad

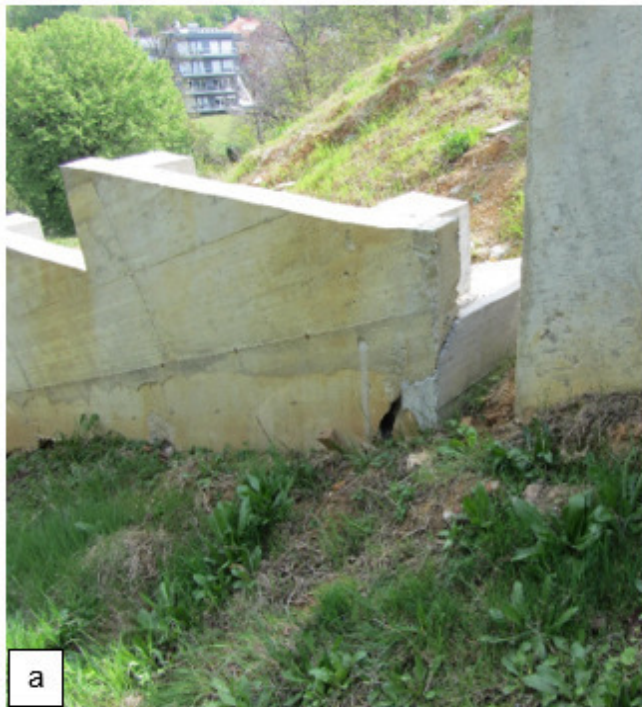
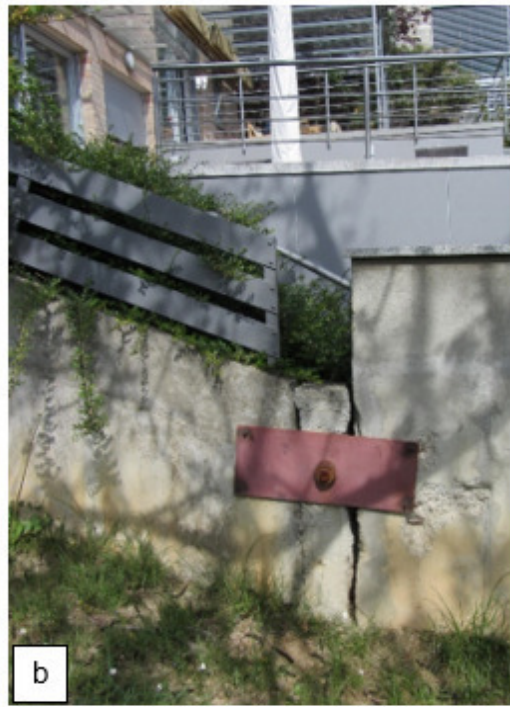
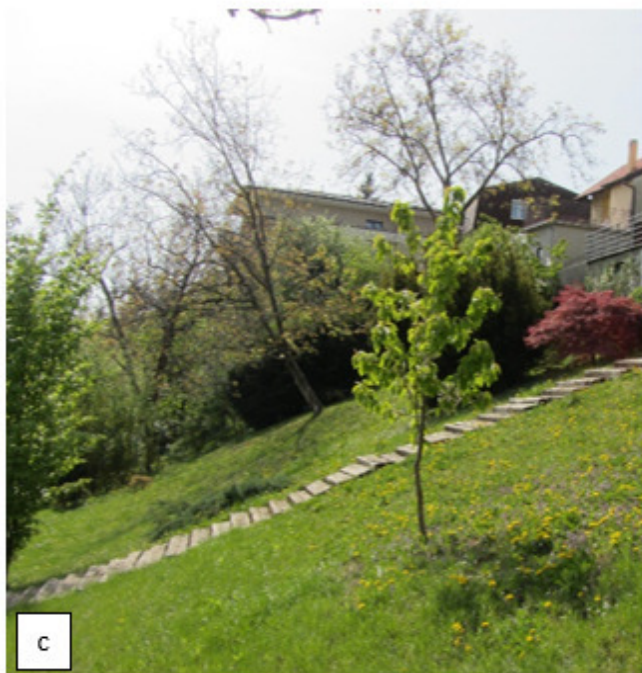
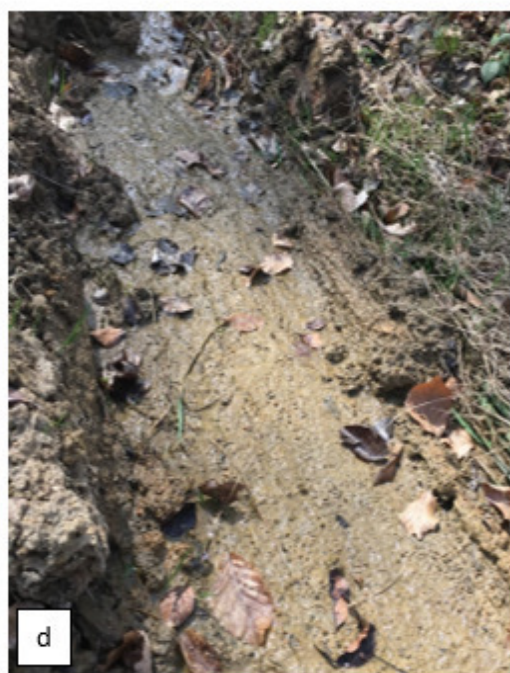
Slika 3.2 Klizište Pantovčak (fotografirano 12.04.2017.): puknuće betonskog zida (a); betonski zid pričvršćen željeznom konstrukcijom (b); "pijano" drveće (c); vlažno tlo (d).

Na slici 3.2a vidljiva je djelomična sanacija puknutog betonskog zida ispod objekta na adresi Pantovčak 262, a puknuće je najvjerojatnije uzrokovano novim klizanjem. Na betonskoj ogradi ispod objekta na adresi Pantovčak 270 također se vidi napuknuti betonski zid pridržan metalnom konstrukcijom kroz koji prolazi pretpostavljena čeona pukotina (slika 3.2b). Na slici 3.2c prikazan je jedan od znakova klizanja terena, nagnuto, tj. „pijano“ drveće koje se nalazi u

središnjem dijelu klizišta. Ispod nožice klizišta te na boku klizišta, južno od objekta na adresi Pantovčak 262, zabilježena je pojava povremenog toka koji ovisi o promjenjivim klimatskim uvjetima. U blizini nema zabilježenog stalnog vodotoka. U blizini bušotine B-3, uz lijevi bok klizišta, zabilježeno je tlo povećane vlažnosti duž brazde, uzrokovano vjerojatno dreniranjem oborine niz padinu, prikazano na slici 3.2d. Na terenu su kartirane i pukotine koje na fotografijama ne dolaze do izražaja zbog vegetacije, ali su zabilježene na inženjerskogeološkoj karti mjerila 1:500 (Prilog 1).
