**INŽENJERSKOGEOLOŠKI MODEL KLIZIŠTA TRSTENIK
(GRAD ZAGREB)**

Diplomski rad

Zagreb, 2018.

ENGINEERING GEOLOGICAL MODEL OF THE TRSTENIK LANDSLIDE
(CITY OF ZAGREB)

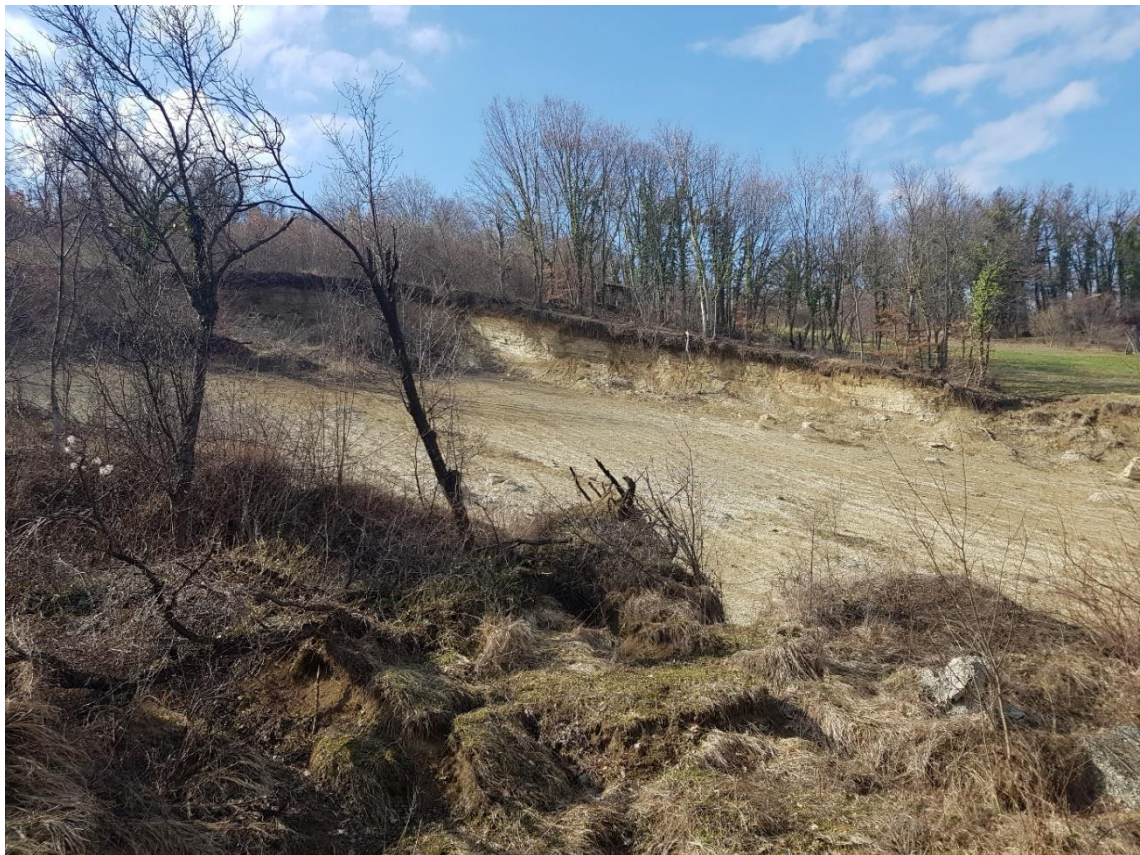
Slika 4.1. Pogled na čeonu pukotinu klizišta i otvorenu kliznu plohu (fotografirano 12. travnja 2018)

Svi elementi klizišta prikazani na inženjerskogeološkoj karti u prilogu 1 bili su dobro vidljivi na terenu te su prikazani i na slikama. Čeona pukotina visine oko 3 metra, kod koje dolazi do trošenja vidljiva je na slici 4.1. Bokovi klizišta prikazani su na inženjerskogeološkoj karti klizišta. U stopi klizišta (slika 4.2) došlo je do akumulacije materijala u visini oko 1,5 metara. Otvorena klizna ploha (slika 4.1) površine oko 2.500 m² razvila se po plohi slojevitosti, na kliznoj plohi je izmjeren položaj slojevitosti 91/16, koji je bio povoljan za pojavu ovog tipa klizanja. Pojava ovakvih tipova klizišta, koja se razvijaju po plohi diskontinuiteta, odnosno translacijskih klizišta, vrlo su rijetka na području Grada Zagreba.

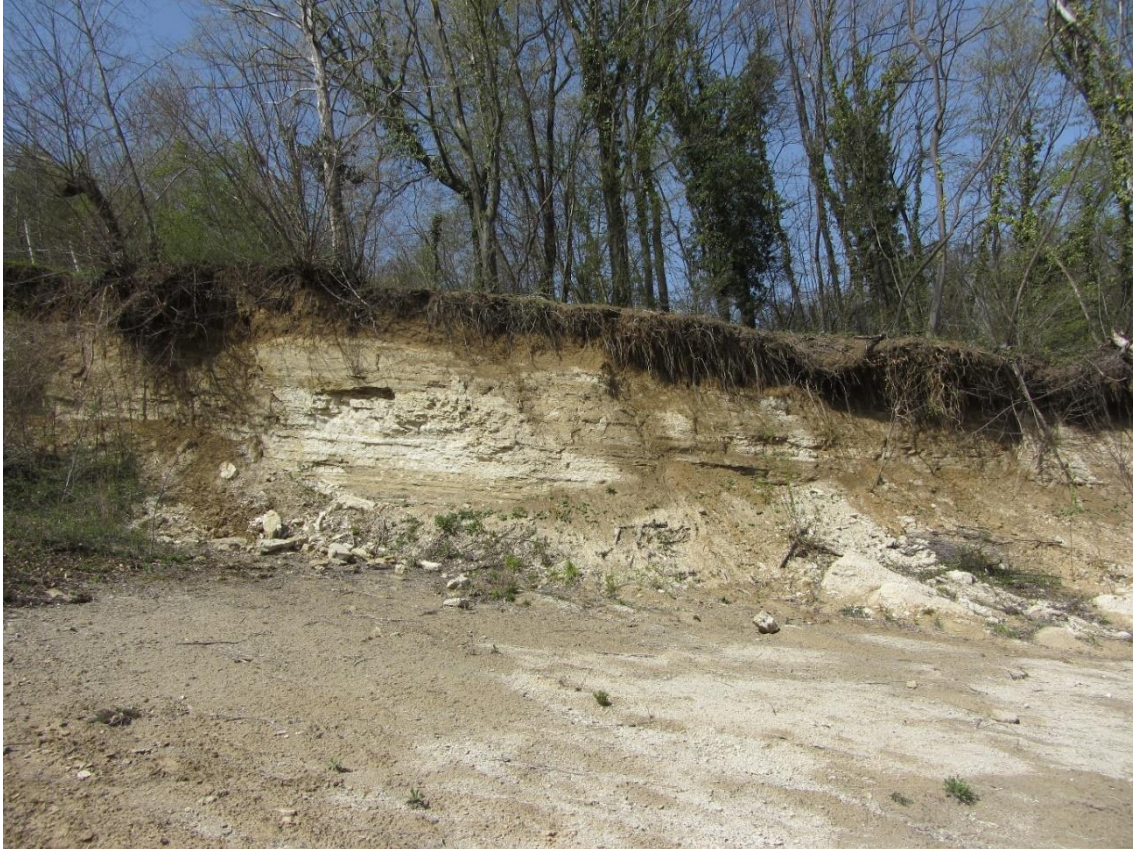
Slika 5.1. Pogled na opisivani izdanak (fotografirano 12. travnja 2018)

Na slici 5.1. prikazan je pogled na izdanak pomoću kojeg je napravljen opis inženjerskogeoloških jedinica. Na slici se vidi da se od površine do dubine od oko 10-ak cm nalazi pedološko tlo, pedološko tlo zbog svoje male debljine nije uzeto kao važno za daljnja razmatranja.
