Inženjerskogeološki model klizišta Trstenik (Grad Zagreb)

Master's thesis / Diplomski rad

**INŽENJERSKOGEOLOŠKI MODEL KLIZIŠTA TRSTENIK
(GRAD ZAGREB)**

ENGINEERING GEOLOGICAL MODEL OF THE TRSTENIK LANDSLIDE
(CITY OF ZAGREB)

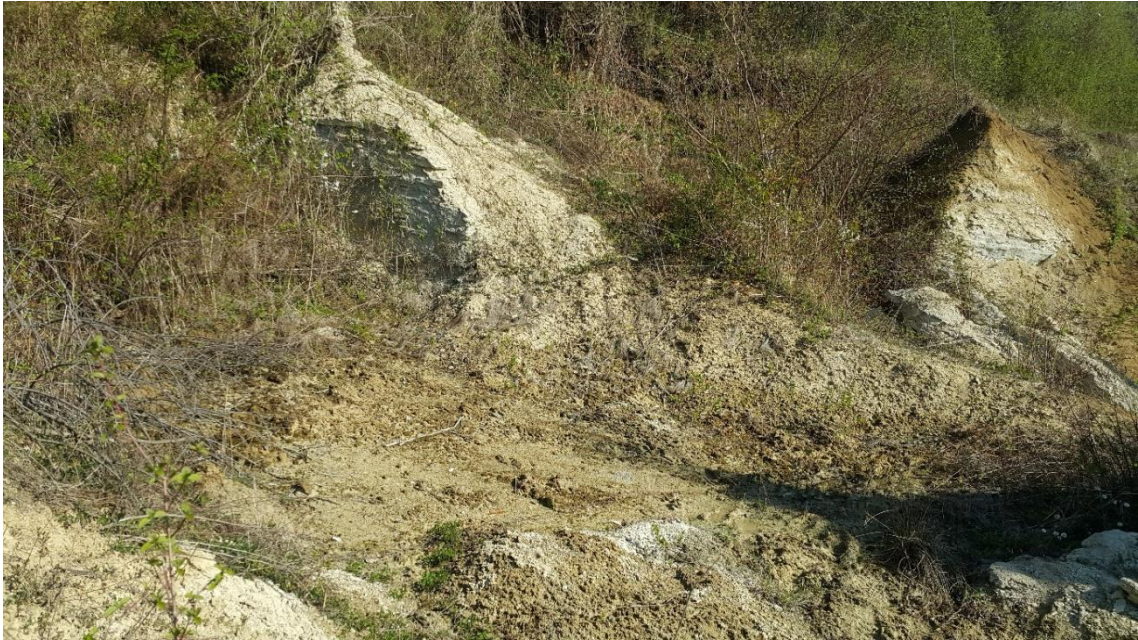
Slika 2.7. Pojava vlaženja na terenu (fotografirano 31. ožujka 2017)

Cijeli istraživani teren kao što je vidljivo na isječku geološke karte (slika 2.2) izgrađen je od lapora. Laponi su općenito materijali slabe propusnosti, stoga je nakon obilnih kiša moguće zadržavanje vode na površini terena i površinsko otjecanje. Ukoliko na terenu postoje pukotine moguće i procjeđivanje vode dublje u podzemlje. Tijekom detaljnog inženjerskogeološkog kartiranja klizišta uočena je pojava vlaženje na pojedinim dijelovima klizišta (slika 2.7) te pojava površinskog toka uz desni bok klizišta.

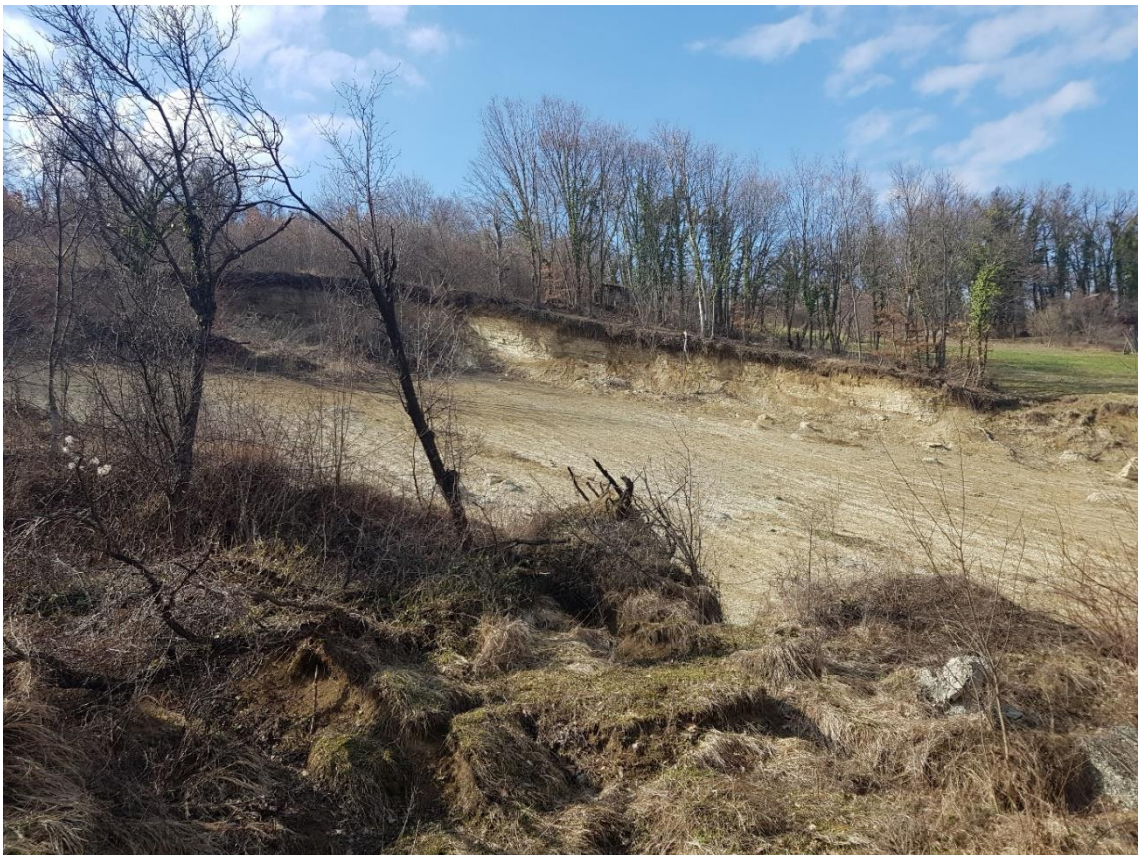
Svi elementi klizišta prikazani na inženjerskogeološkoj karti u prilogu 1 bili su dobro vidljivi na terenu te su prikazani i na slikama. Čeona pukotina visine oko 3 metra, kod koje dolazi do trošenja vidljiva je na slici 4.1. Bokovi klizišta prikazani su na inženjerskogeološkoj karti klizišta. U stopi klizišta (slika 4.2) došlo je do akumulacije materijala u visini oko 1,5 metara. Otvorena klizna ploha (slika 4.1) površine oko 2.500 m² razvila se po plohi slojevitosti, na kliznoj plohi je izmjeren položaj slojevitosti 91/16, koji je bio povoljan za pojavu ovog tipa klizanja. Pojava ovakvih tipova klizišta, koja se razvijaju po plohi diskontinuiteta, odnosno translacijskih klizišta, vrlo su rijetka na području Grada Zagreba.

Slika 4.1. Pogled na čeonu pukotinu klizišta i otvorenu kliznu plohu (fotografirano 12. travnja 2018)
