Master's thesis / Diplomski rad

**INŽENJERSKOGEOLOŠKI MODELI KLIZIŠTA U NASELJU CERINA  
(GRAD SAMOBOR)**

U ovom radu prikazana su inženjerskogeološka istraživanja tri klizišta u naselju Cerina nedaleko od Samobora, nazvana klizišta Cerina 1, Cerina 2 i Cerina 3. Ova istraživanja su provedena u sklopu geotehničkih istraživanja za projekt sanacije navedenih klizišta u Cerini. Inženjerskogeološka istraživanja su provedena u razdoblju od prosinca 2014. godine do ožujka 2015. godine, a njihov cilj bio je odrediti prostorni raspored, vrstu i karakteristike stijena i tla u klizištu i u njegovoj podlozi. Podaci su prikupljeni geodetskim snimanjem tri klizišta, detaljnim inženjerskogeološkim kartiranjem, istraživačkim bušenjem šest bušotina uz determinaciju jezgri bušotina i laboratorijskim ispitivanjem uzoraka iz bušotina. Na osnovi analize ovih podataka interpretirani su inženjerskogeološki modeli tri klizišta u Cerini.

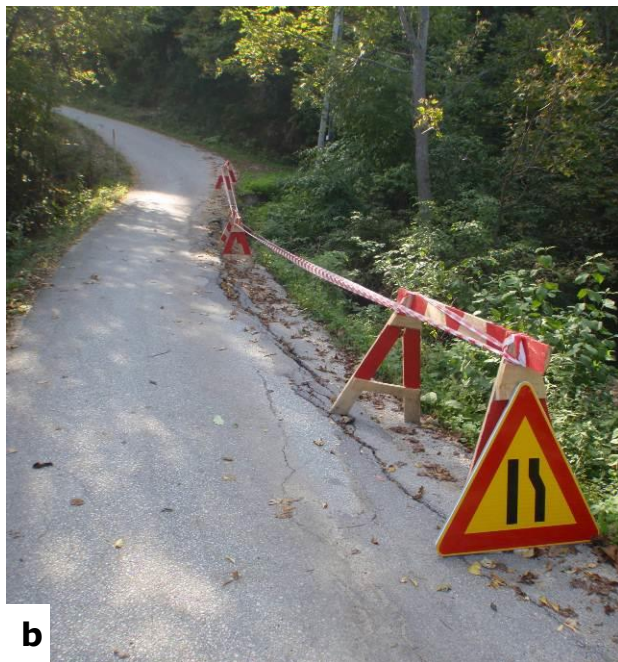
Slika 3.1 Klizište Cerina 1: (a) pogled na čeonu pukotinu klizišta (fotografirano 4.2.2014.); (b) položaj čeonu pukotine klizišta s denivelacijom od 0,2 m (fotografirano 25.9.2014.).

Na slici 3.1 prikazan je gornji dio klizišta Cerina 1 koji je ošteti rub prometnice. Približan iznos denivelacije pokrenute mase po glavnoj pukotini klizišta je nekoliko desetaka centimetara (slika 3.1a,b). Glavna pukotina formirana je u nasipu, a radi se o klizištu manjih dimenzija. Tijekom siječnja 2015. provedene su privremene mjere sanacije u sklopu kojih je izveden gabionski zid visine 3 m (slika 3.2a), a potom je u travnju asfaltiran dio prometnice iznad klizišta (slika 3.2b).

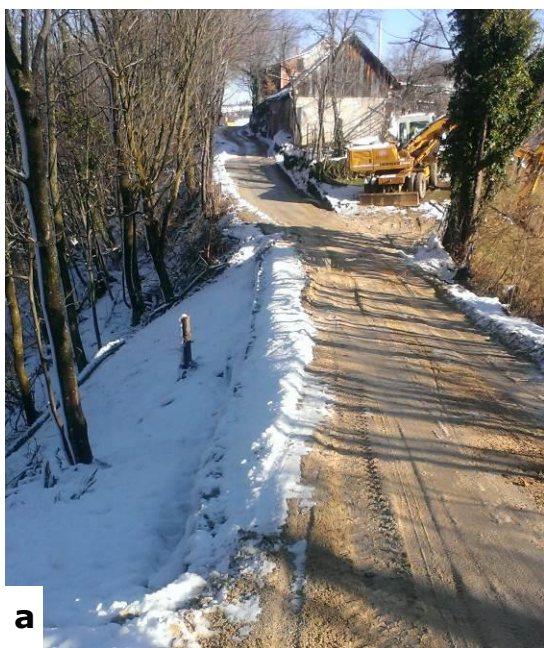
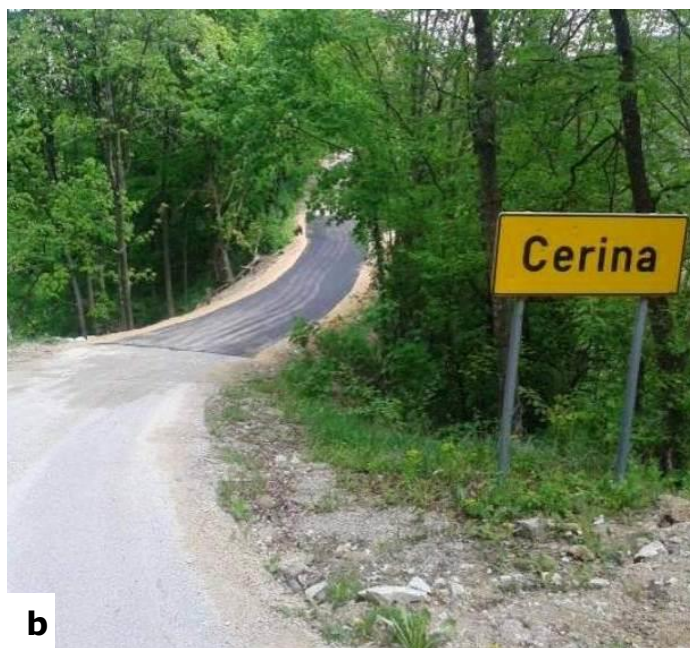
Slika 3.2 Klizište Cerina 1: (a) pogled na izvedeni gabionski zid visine 3 m koji je izgrađen u siječnju 2015. kao privremena mjera sanacije (fotografirano 31.1.2015.); (b) asfaltirana prometnica na lokaciji Cerina 1 (fotografirano 30.4.2015.).

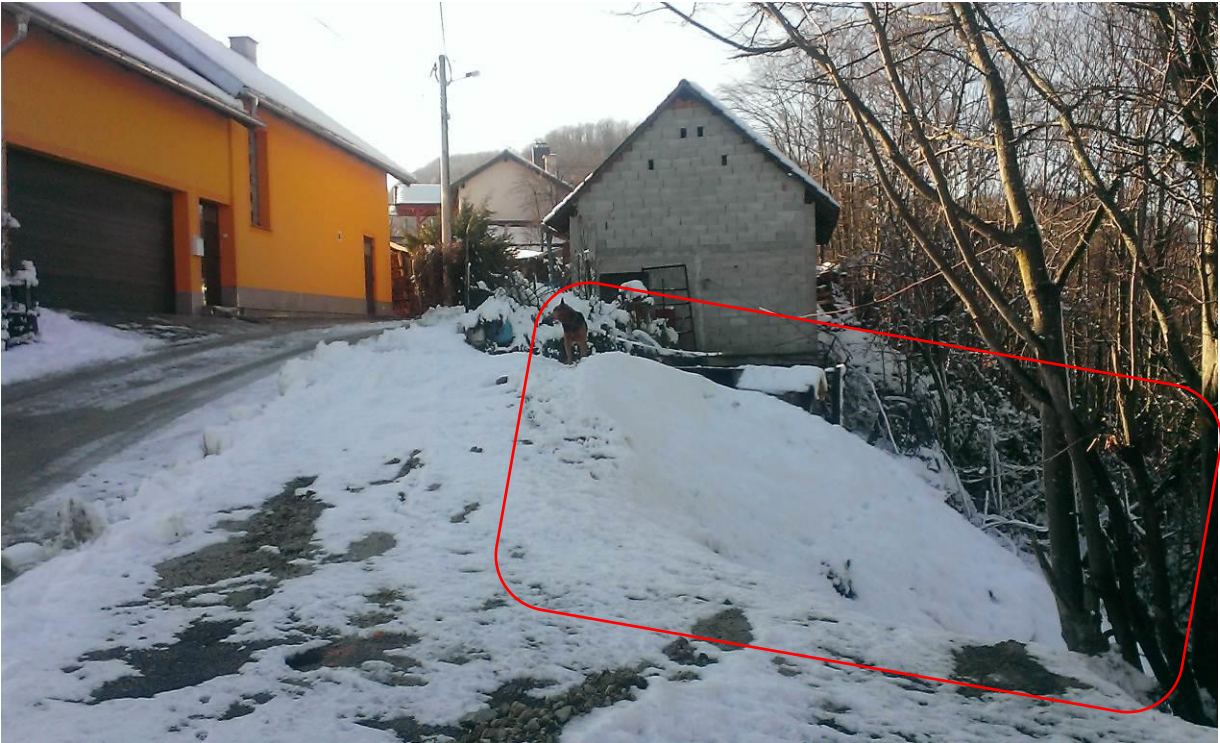
Slika 3.4 Klizište Cerina 3: (fotografirano 31.1.2014.): pogled na čeonu pukotinu i zonu usijedanja.

Na slici 3.4 prikazano je klizište Cerina 3 u nasipu na lokalnoj cesti Dragonaš-Smerovišće u naselju Cerina. Slika 3.4 prikazuje glavnu pukotinu klizišta, po kojoj je također došlo do denivelacije terena do maksimalno cca 0,5 m.

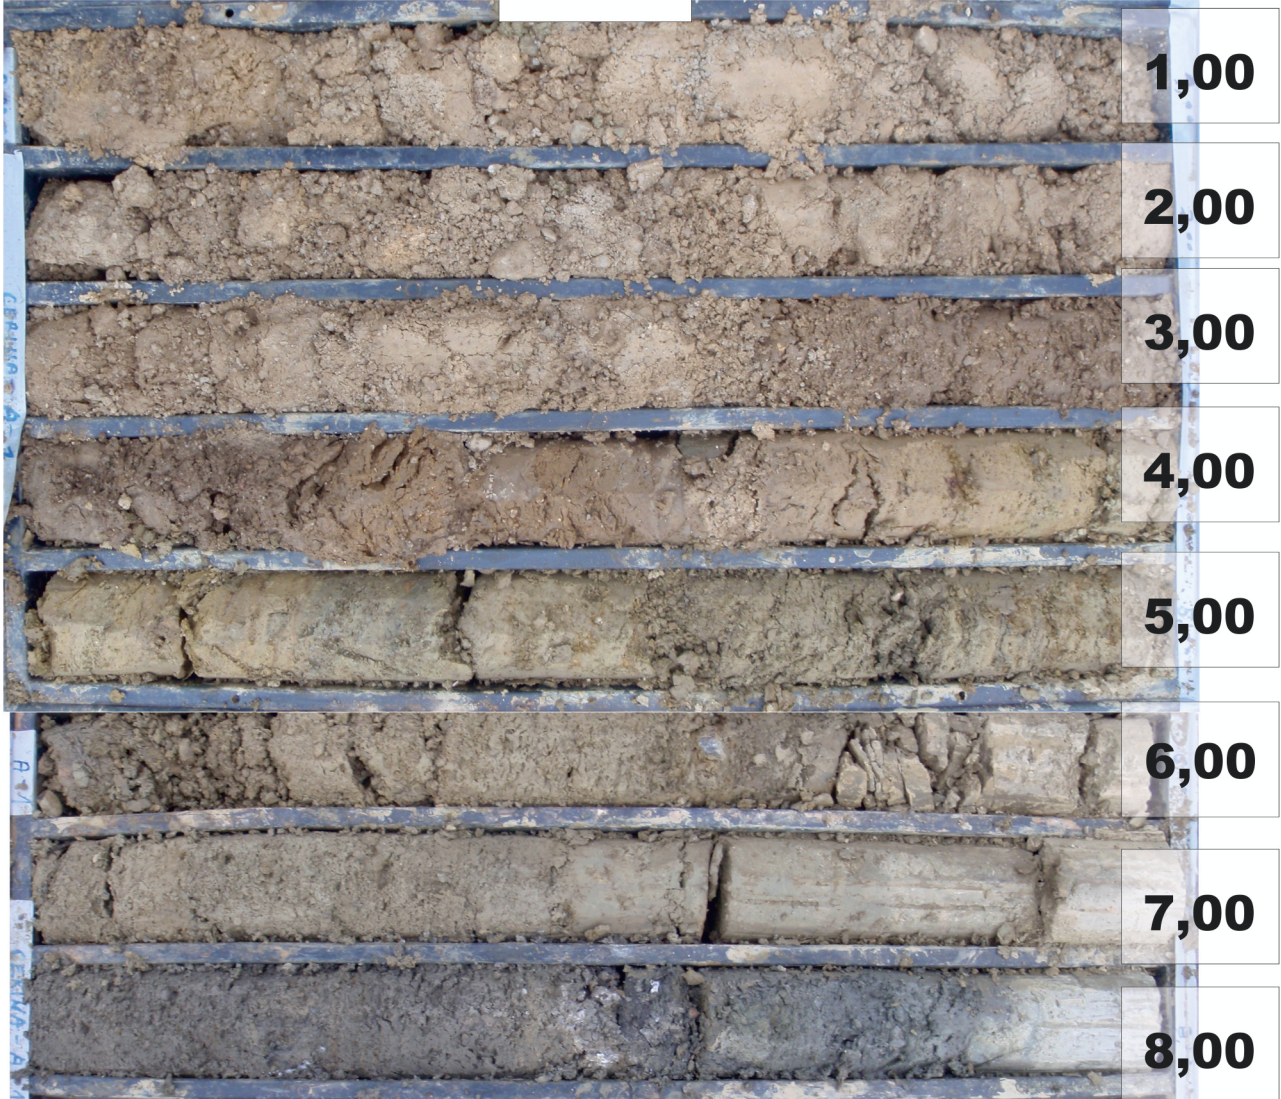
# A-1

Wp, WI, Wo (%)	0	100		
SPP (udaraca)	0	50	0	450
qu (kPa)	0	500		1.5
				lc

**PROJEKT:** Sanacija klizišta     **MENTOR:** S. Mihalić A.     **IG DETERMINACIJA:** H. Živković  
**OBJEKT:** Klizište     **DATUM:** 17.12.2014.     **IG INTERPRETACIJA:** H. Živković  
**LOKACIJA:** Cerina     **NADM. VISINA:** 432,8  
**PROJEKTANT:** Ž. Arbanas     **KOORDINATE:** x: 432589,65     y: 5071233,99

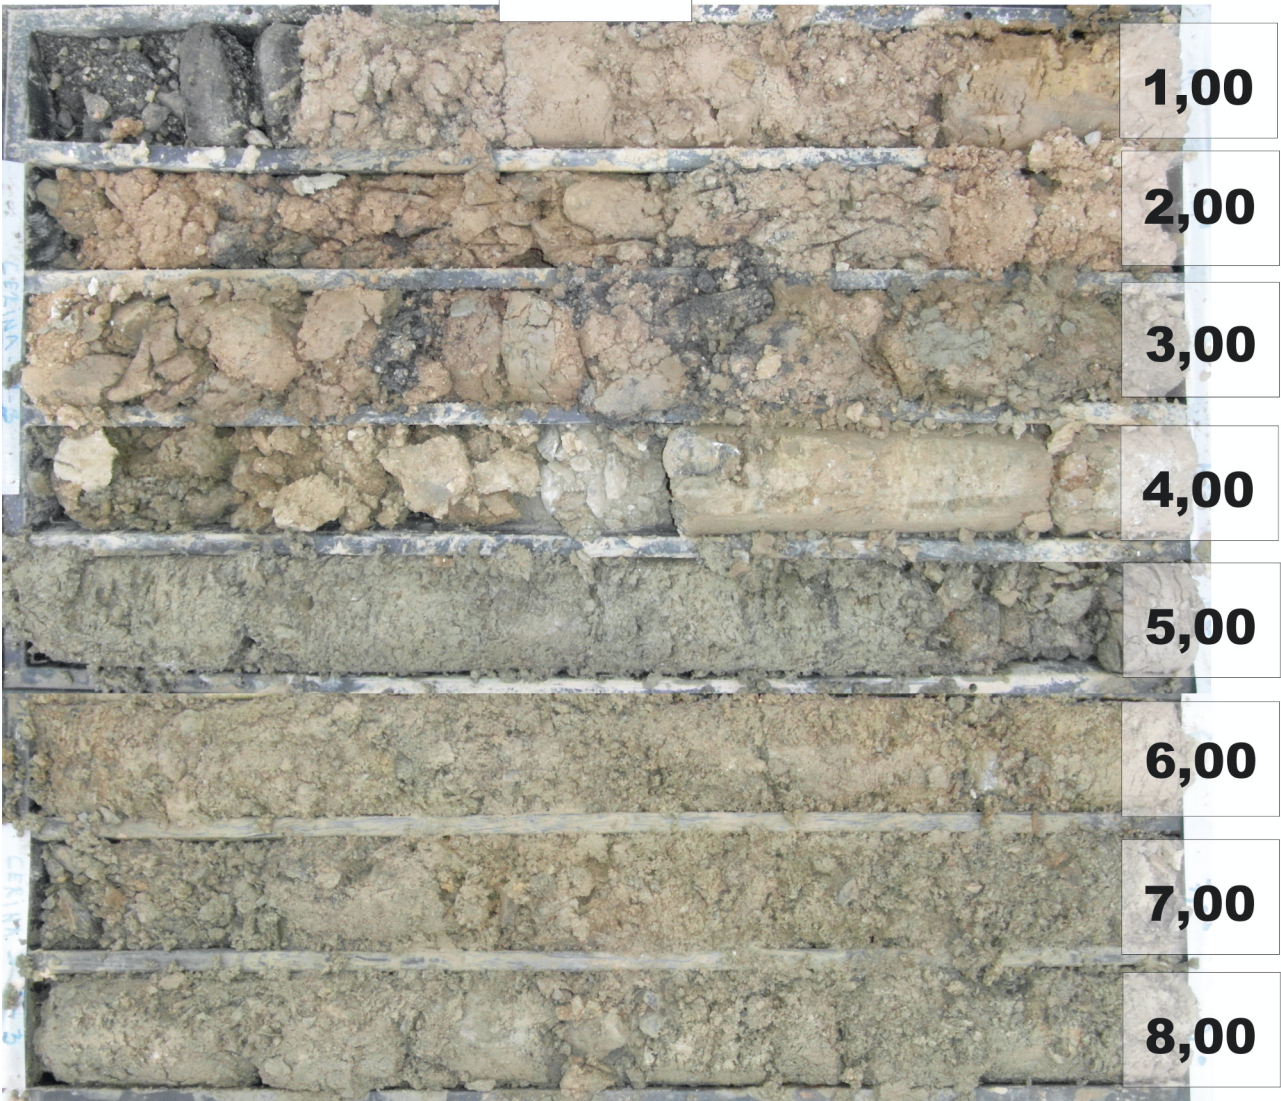
# A-3

Wp, WI, Wo (%)	0	100	0	450	qpp (kPa)
SPP (udaraca)	0	50			
qu (kPa)	0	500	1.5	lc

**PROJEKT:** Sanacija klizišta     **MENTOR:** S. Mihalić A.     **IG DETERMINACIJA:** H. Živković  
**OBJEKT:** Klizište     **DATUM:** 19.12.2014.     **IG INTERPRETACIJA:** H. Živković  
**LOKACIJA:** Cerina     **NADM. VISINA:** 424.0  
**PROJEKTANT:** Ž. Arbanas     **KOORDINATE:** x: 432799,03     y: 5071344,28
